Hauts-de-France, Aisne  
Jeantes  
la Sablonnière  
23 chemin départemental n° 37 d' Audigny à Aubenton

## Ferme

Numéro de dossier : IA02000559  
Date de l'enquête initiale : 1998  
Date(s) de rédaction : 1998  
Cadre de l'étude : inventaire topographique canton d'Aubenton  
Degré d'étude : étudié

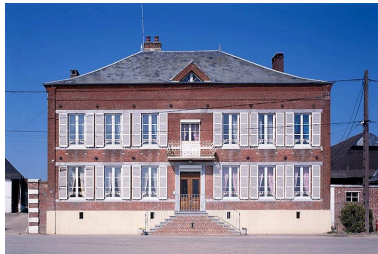
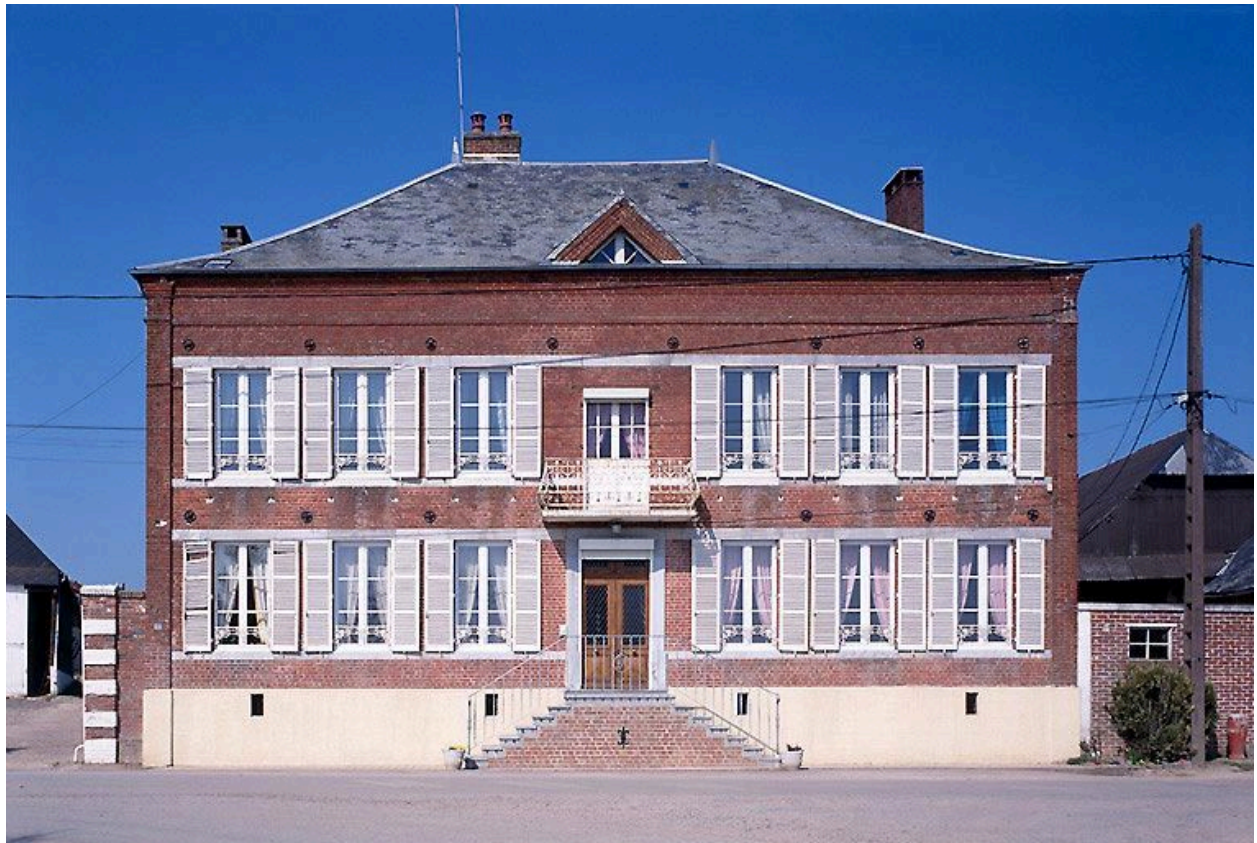
Vue générale du logis.  
Phot. Franck Bürjes  
IVR22\_19990201287XA

Vue générale du logis.

Le logis, en rez-de-chaussée surélevé sur quatre caves voûtées en plein cintre en brique, comporte un étage carré et un comble à surcroît. L'étage carré comporte un balcon avec une balustrade en fonte et fer forgé. Il est double en profondeur avec un couloir de distribution intérieur médian donnant accès à un escalier tournant en charpente aux rambardes en fonte. Les pièces du rez-de-chaussée et le couloir comportent un décor de lambris de demi-revêtement en chêne et un sol de carrelage de céramique polychrome à motifs géométriques et végétaux. Les élévations du logis, en brique, présentent sur la façade antérieure à élévation ordonnancée un encadrement des portes et fenêtres en pierre de Tournai dite pierre bleue, la porte est encadrée de pilastres, on y accède par un double escalier en pierre bleue. La cave a conservé son four à pain en brique. Ce logis est couvert d'une croupe en ardoise. L'étable à chevaux, attenante à l'élévation postérieure du logis est en appareil mixte brique et silex, couverte par une demi-croupe en ardoise. La grange est en brique avec un chaînage en pierre de taille calcaire, l'ossature intérieure est en pan de bois et torchis, remplissage du pan de bois en brique, couverte

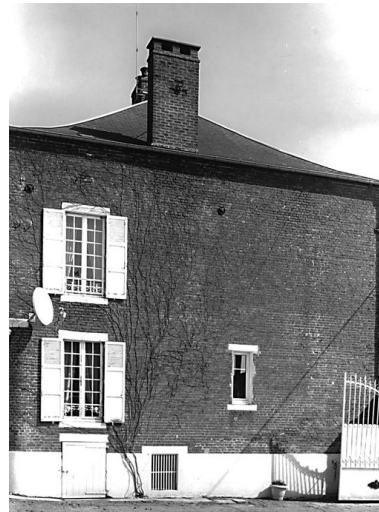
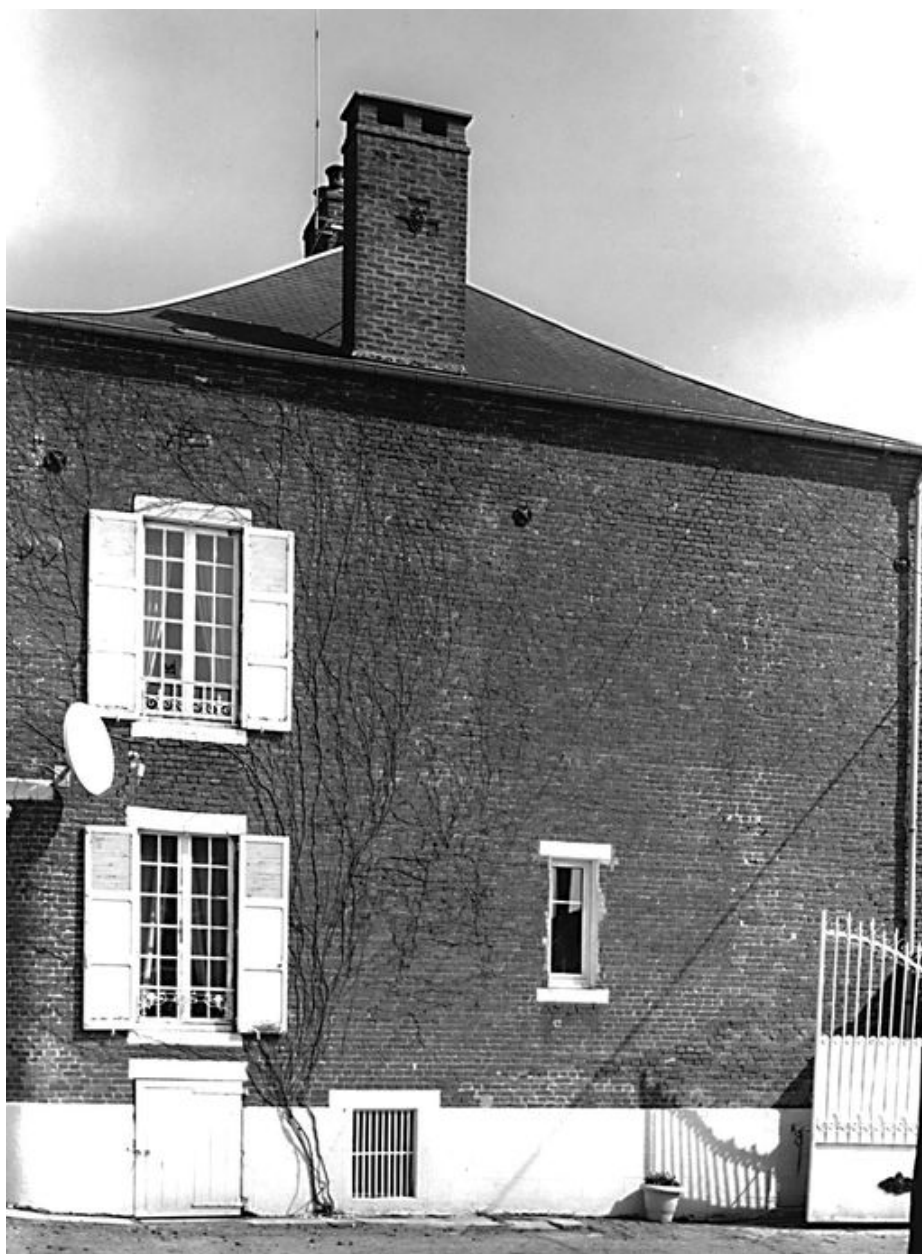
Élévation du mur pignon ouest du logis.  
Phot. Franck Bürjes  
IVR22\_19990201244X

Elévation du mur pignon ouest du logis.

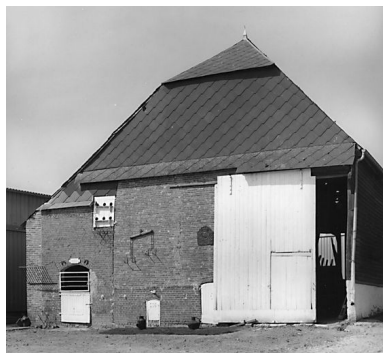
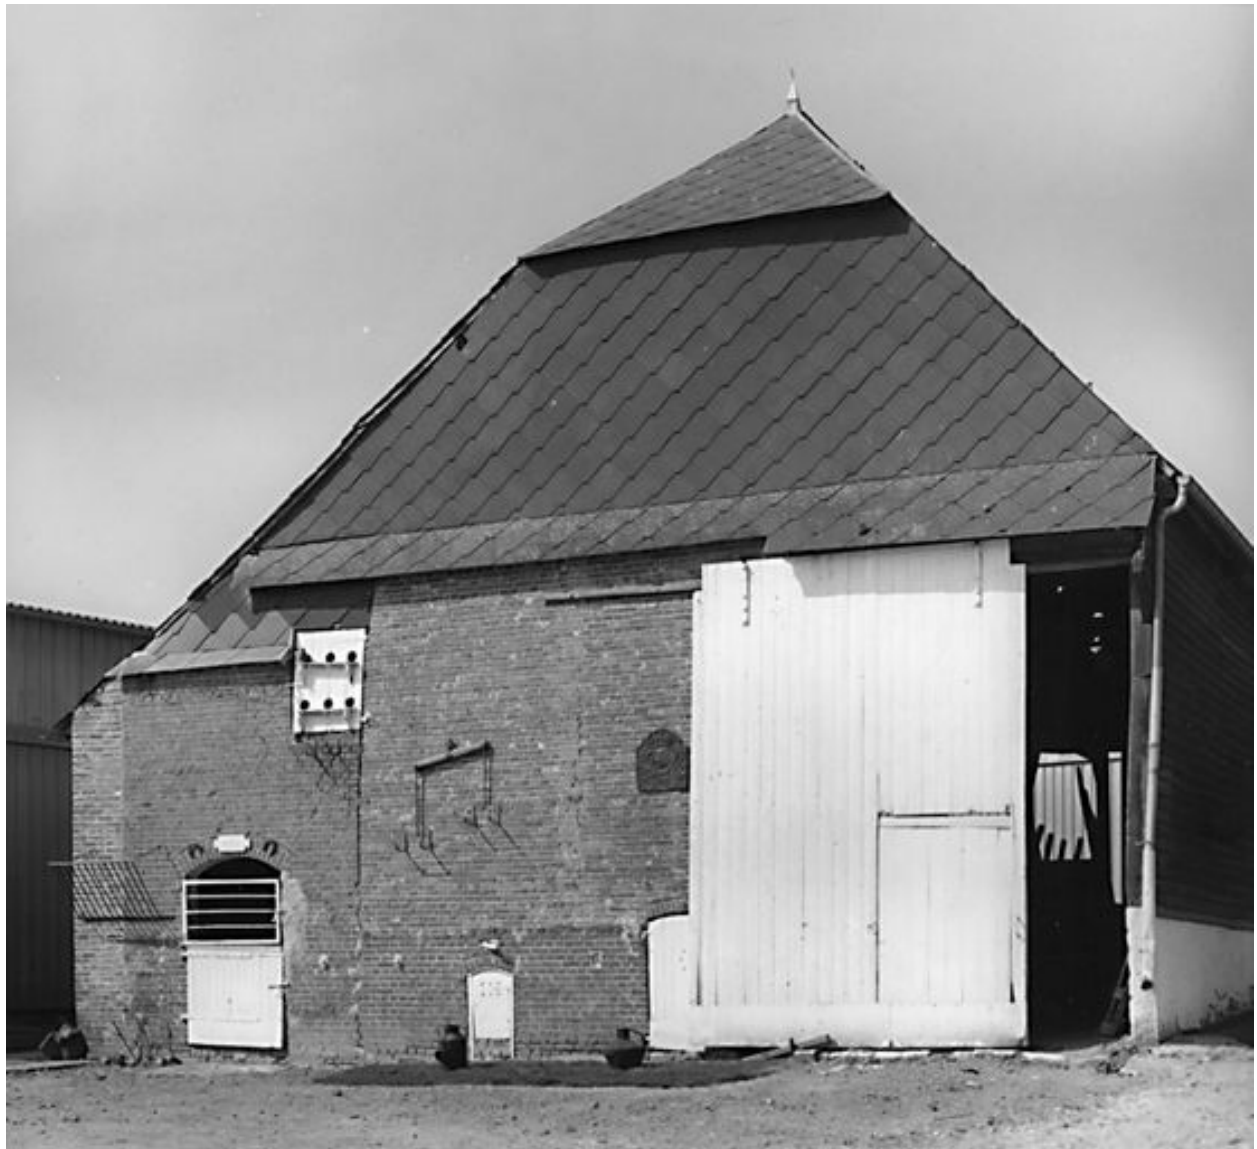
Grange-étable.  
Phot. Franck Bürjes  
IVR22\_19990201245X

Grange-étable.

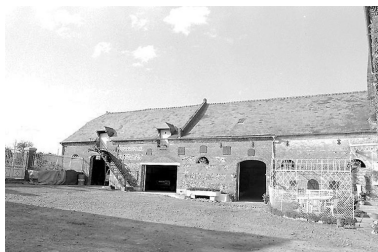
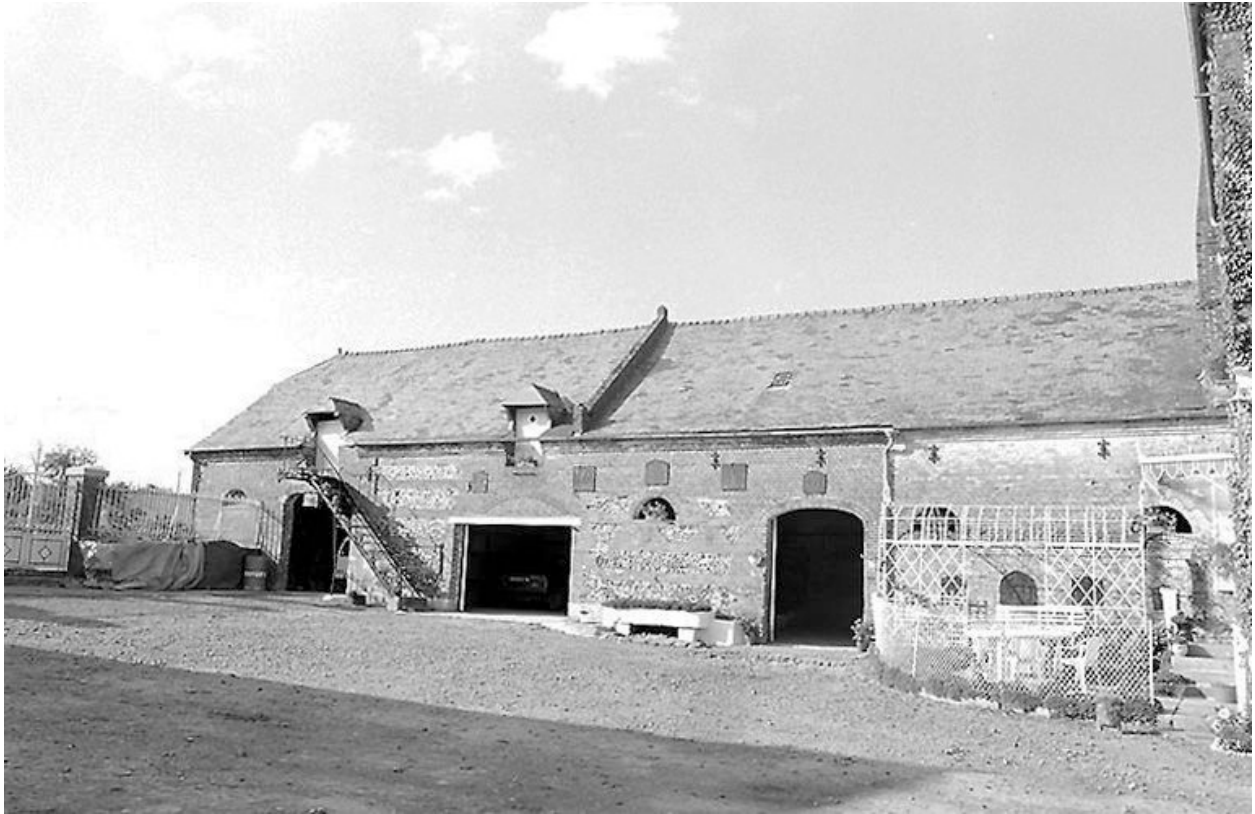
Etable à vaches et à chevaux.  
Phot. Xavier-Philippe Guiochon  
IVR22\_19980202362Z

Etable à vaches et à chevaux.
