## Chapelle Notre-Dame-Consolatrice-des-Affligés, dite chapelle de l'Haeghedoorne

Numéro de dossier : IA59005664  
Date de l'enquête initiale : 2025  
Date(s) de rédaction : 2025  
Cadre de l'étude : inventaire topographique canton de Cassel  
Degré d'étude : étudié

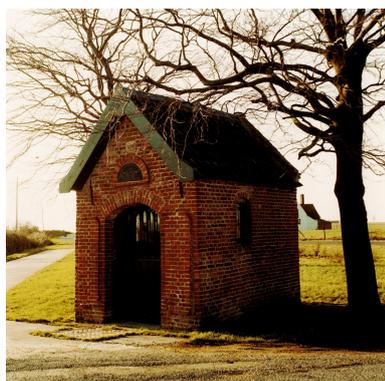
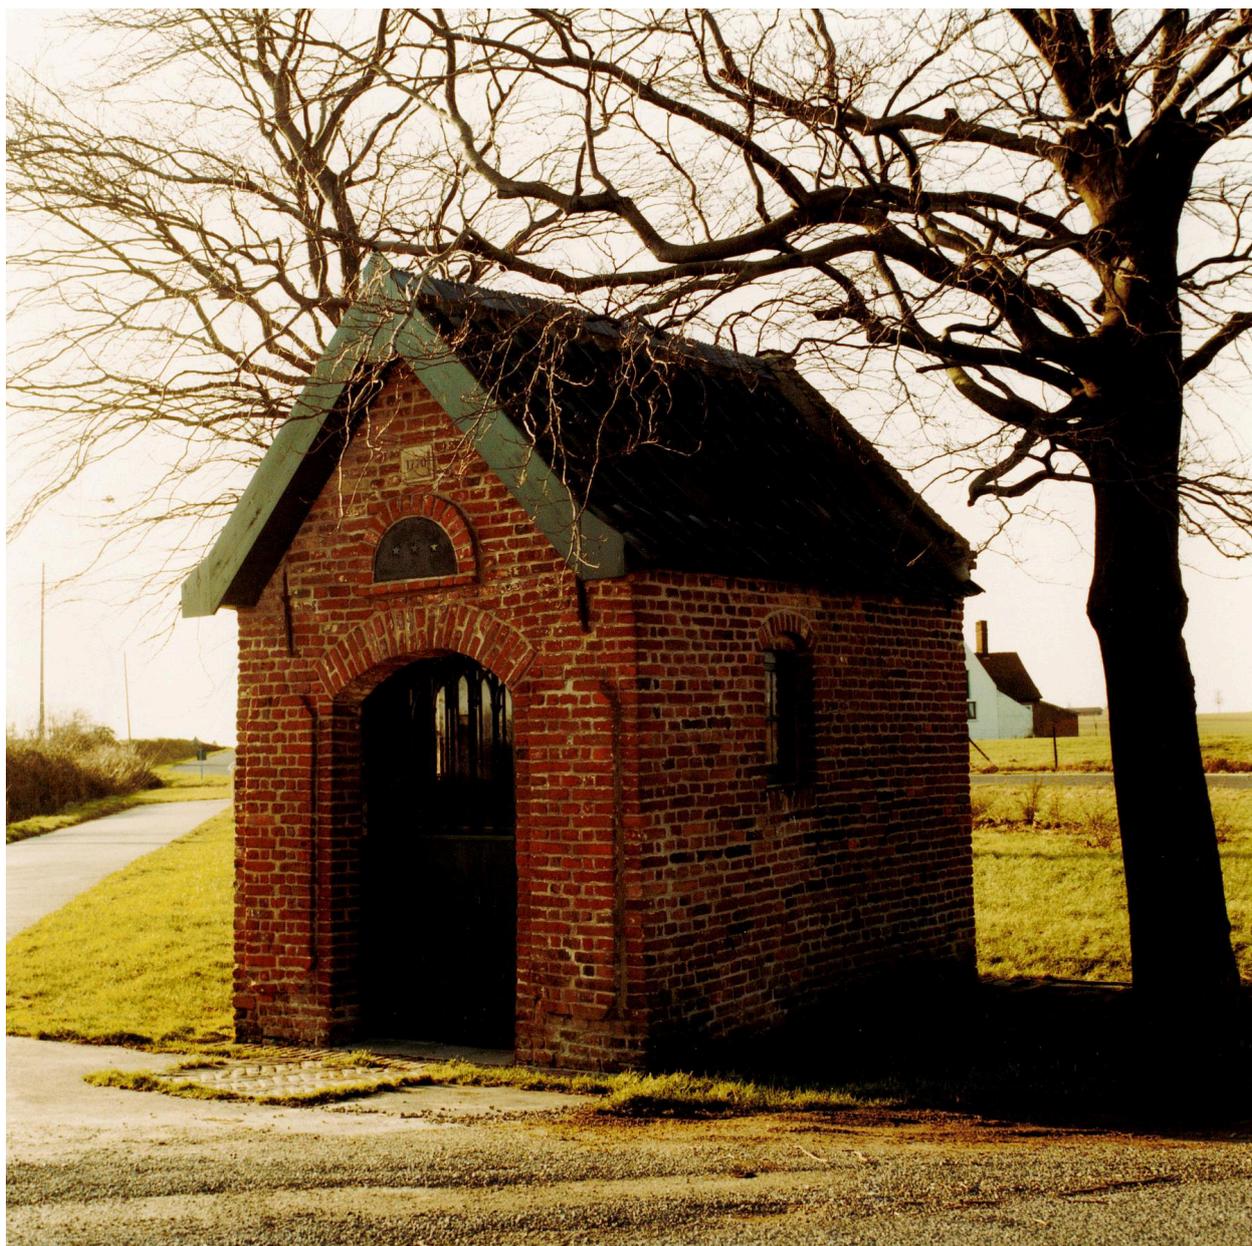
Vue nord-est de la chapelle.  
Restauration du Comité de  
Sauvegarde des chapelles  
de Flandre, 1979 (coll.  
Comité Flamand de France).  
Repro. Delphine Volto-Jourdan  
IVR32\_20245901887NUCA

Vue nord-est de la chapelle. Restauration du Comité de Sauvegarde des chapelles de Flandre, 1979 (coll. Comité Flamand de France).

Une première restauration est menée en 1979, avec une reprise de fissures, la restauration globale de la maçonnerie et de la couverture, ainsi que le remplacement de la porte en bois (VDN, 07/07/1979).

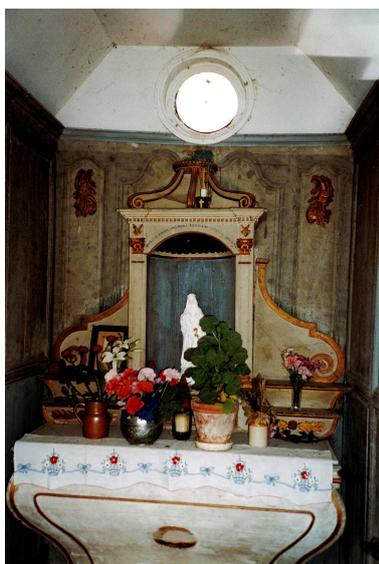
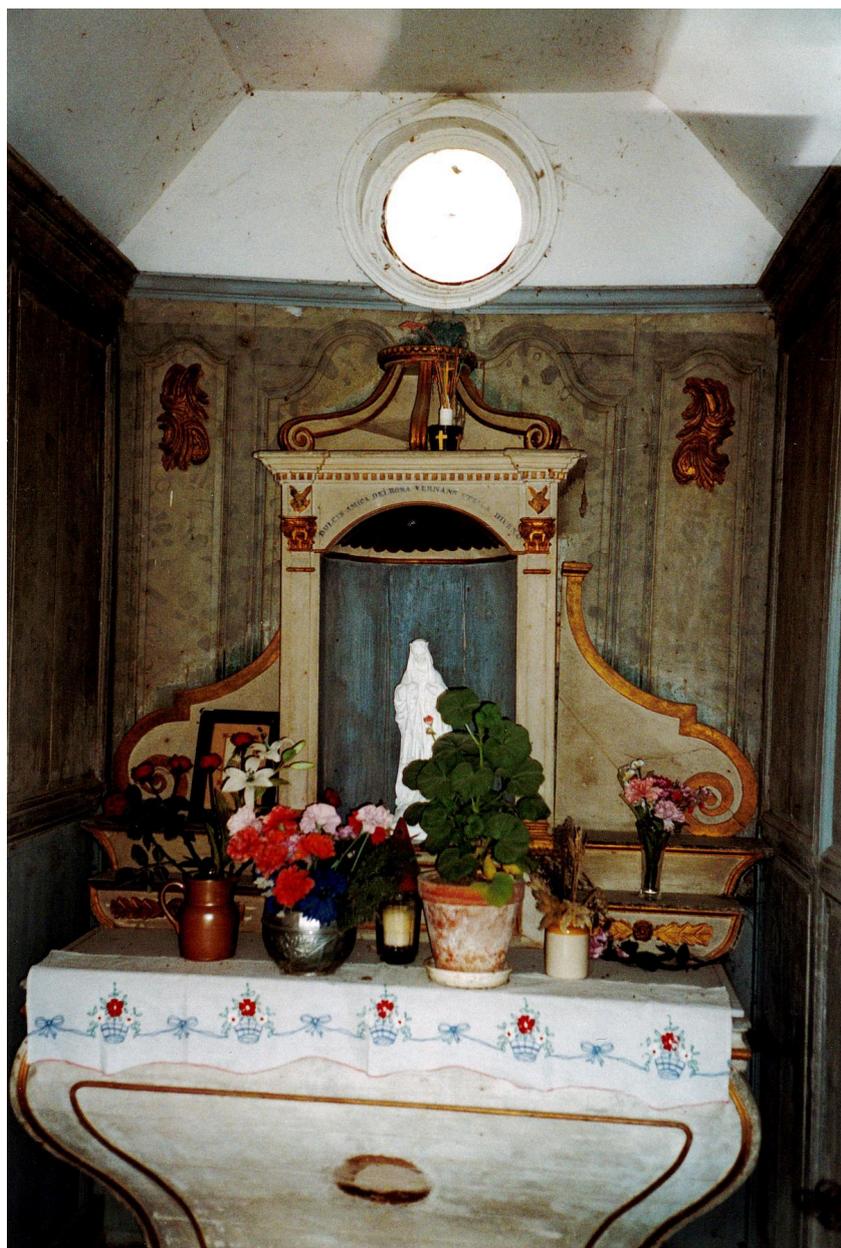
Vue intérieure de la chapelle.  
Restauration du Comité de  
Sauvegarde des chapelles  
de Flandre, 1979 (coll.  
Comité Flamand de France).  
Repro. Delphine Volto-Jourdan  
IVR32\_20245901886NUCA

Vue intérieure de la chapelle. Restauration du Comité de Sauvegarde des chapelles de Flandre, 1979 (coll. Comité Flamand de France).

L'intérieur conserve un autel surmonté d'une statue de la Vierge Marie. Une inscription en latin, *DULCIS, AMICA DEI ROSA VERNANS STELLA DIURNA*, est rapportée sur l'élévation. Les murs sont couverts de boiseries peintes. Le sol est en dalle de pierre carrée.

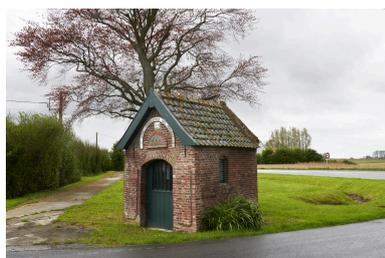
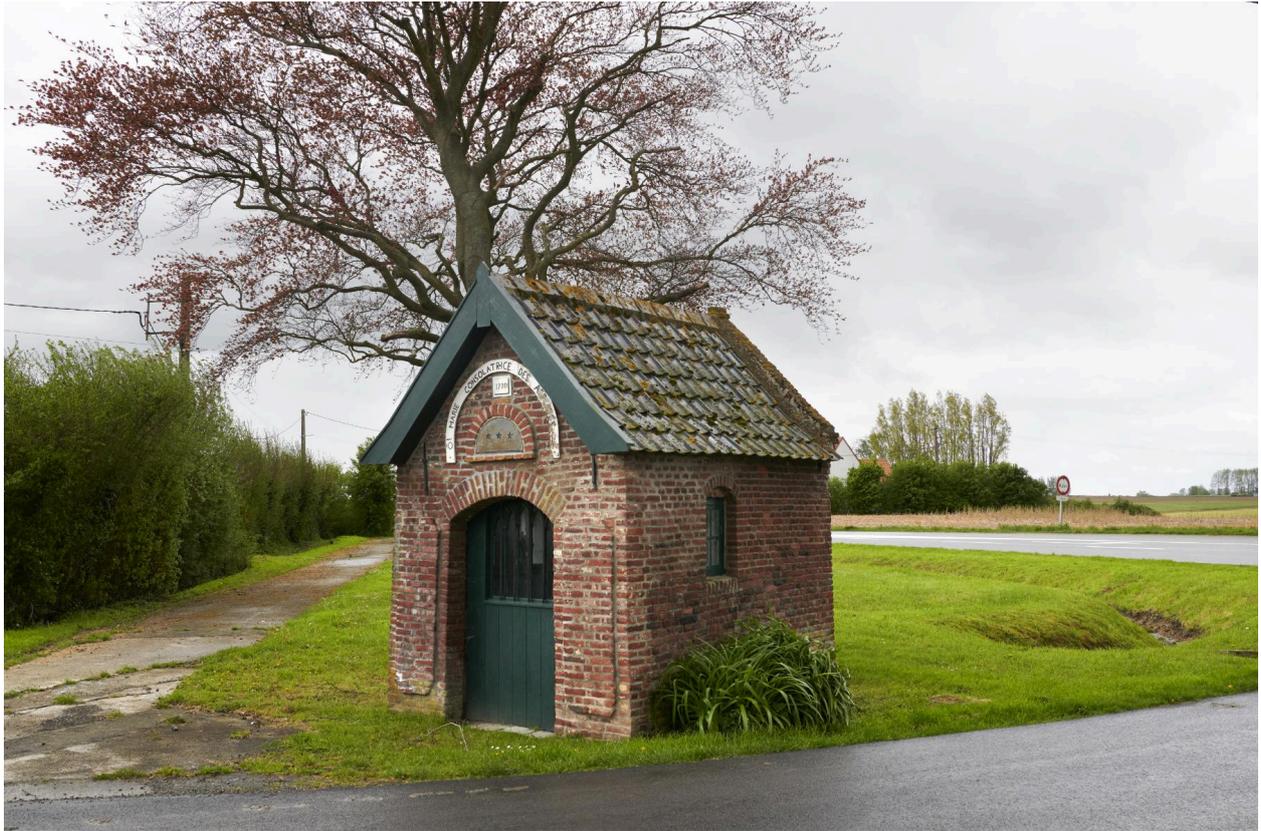
Vue générale depuis l'est.  
Phot. Delphine Volto-Jourdan  
IVR32\_20245901733NUCA

Vue générale depuis l'est.

L'édifice, de plan rectangulaire, est construit en maçonnerie de brique rouge et couvert d'une toiture à deux pans en panes flamandes vernissées noires.

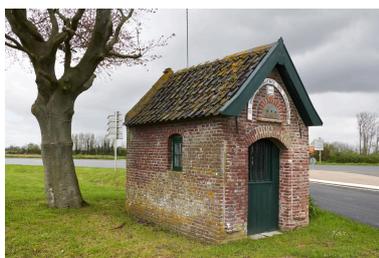
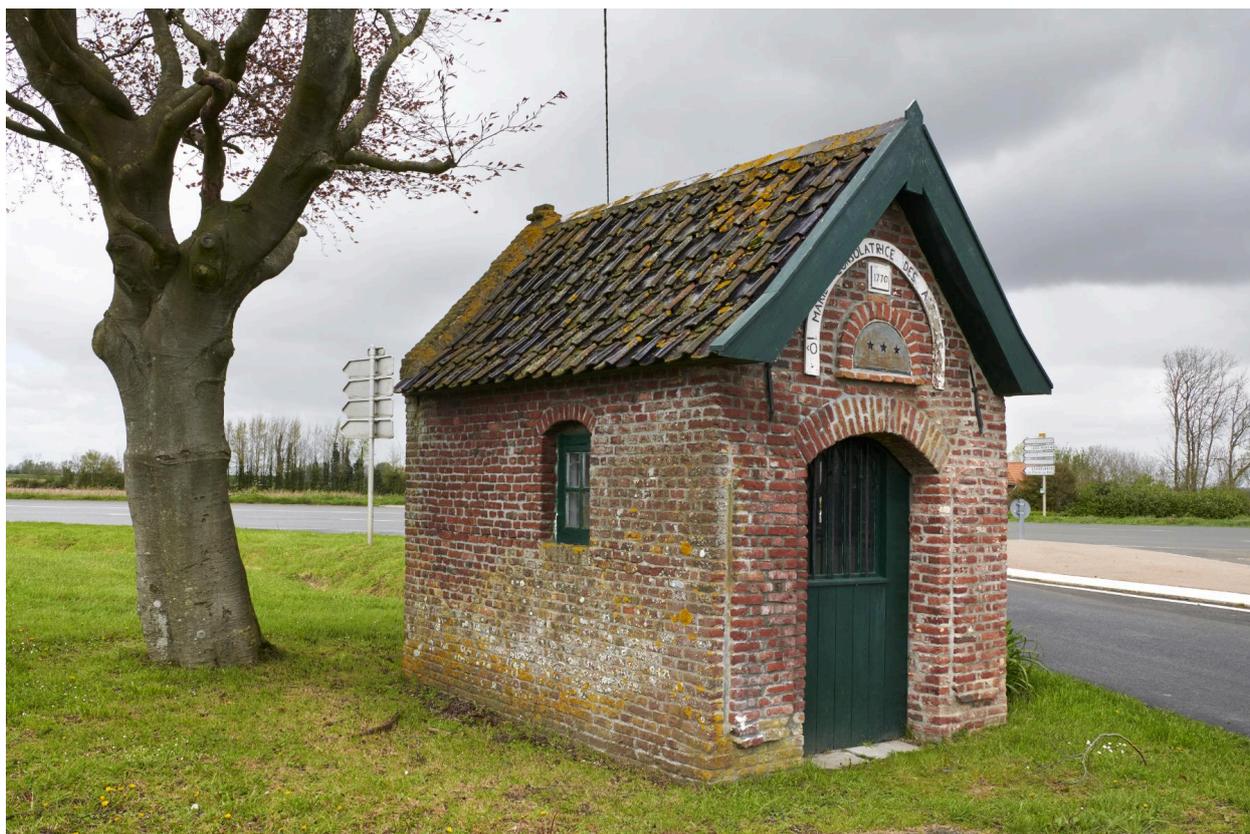
Vue générale depuis le sud-ouest.  
Phot. Delphine Volto-Jourdan  
IVR32\_20245901731NUCA

Vue générale depuis le sud-ouest.

Le pignon postérieur, en *wambergue*, se détache du versant de toiture et reçoit une baie circulaire assurant l'éclairage intérieur (ill.).

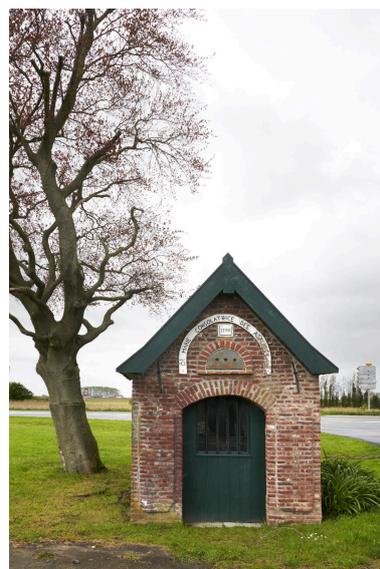
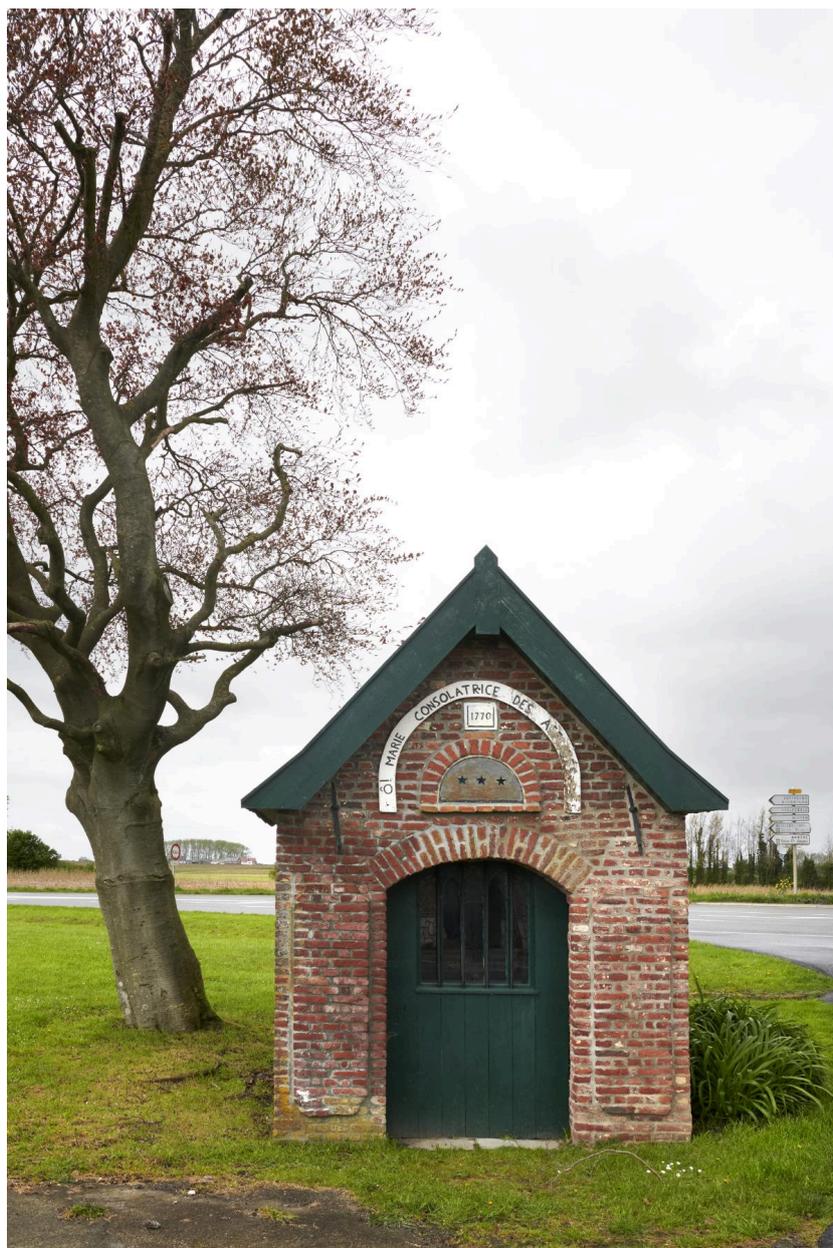
Vue de face.  
Phot. Delphine Volto-Jourdan  
IVR32\_20245901732NUCA

Vue de face.

Le pignon sud-est, intègre une plaque de tôle semi-circulaire ajourée de trois étoiles. Au-dessus, un bloc de pierre calcaire porte la date de 1770. Une inscription peinte sur bois, disposée sous la corniche, porte la mention : Ô MARIE, CONSOLATRICE DES AFFLIGÉS. L'accès, largement ouvert sur l'intérieur, s'inscrit sous un arc en anse de panier

clos par une porte en bois peinte en vert. L'ensemble est encadré d'un décor architectural en brique formant un ressaut rectangulaire.

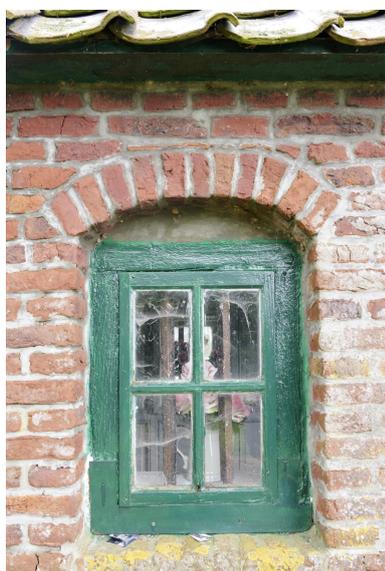
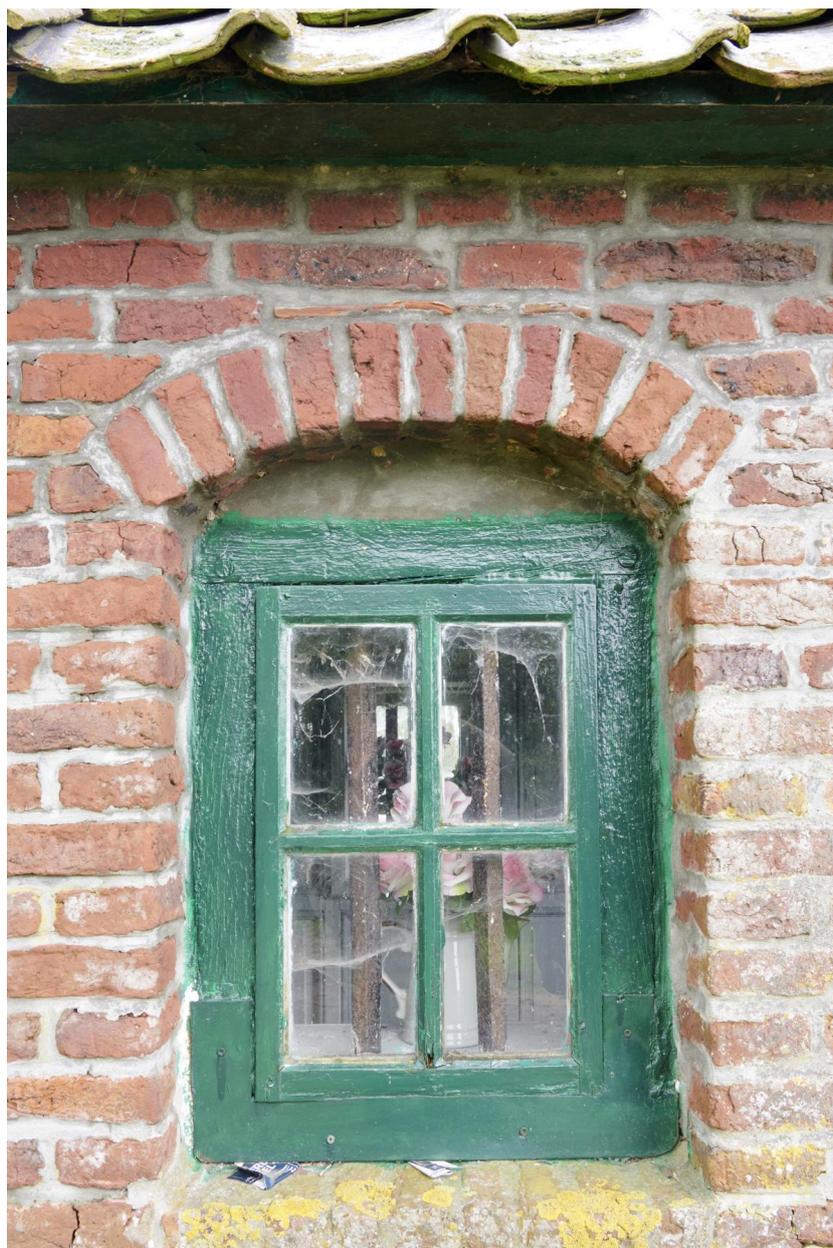
Vue de la baie sud.  
Phot. Delphine Volto-Jourdan  
IVR32\_20245901736NUCA

Vue de la baie sud.

Les murs gouttereaux sont ajourés d'une baie en anse de panier, garnie d'un châssis en bois peint en vert. On observe l'insertion de tuiles plates dans la maçonnerie supérieure de la voûte.

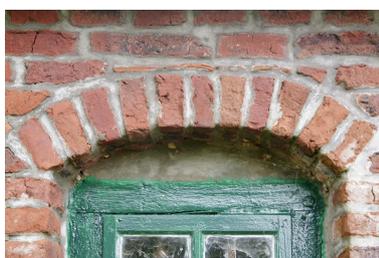
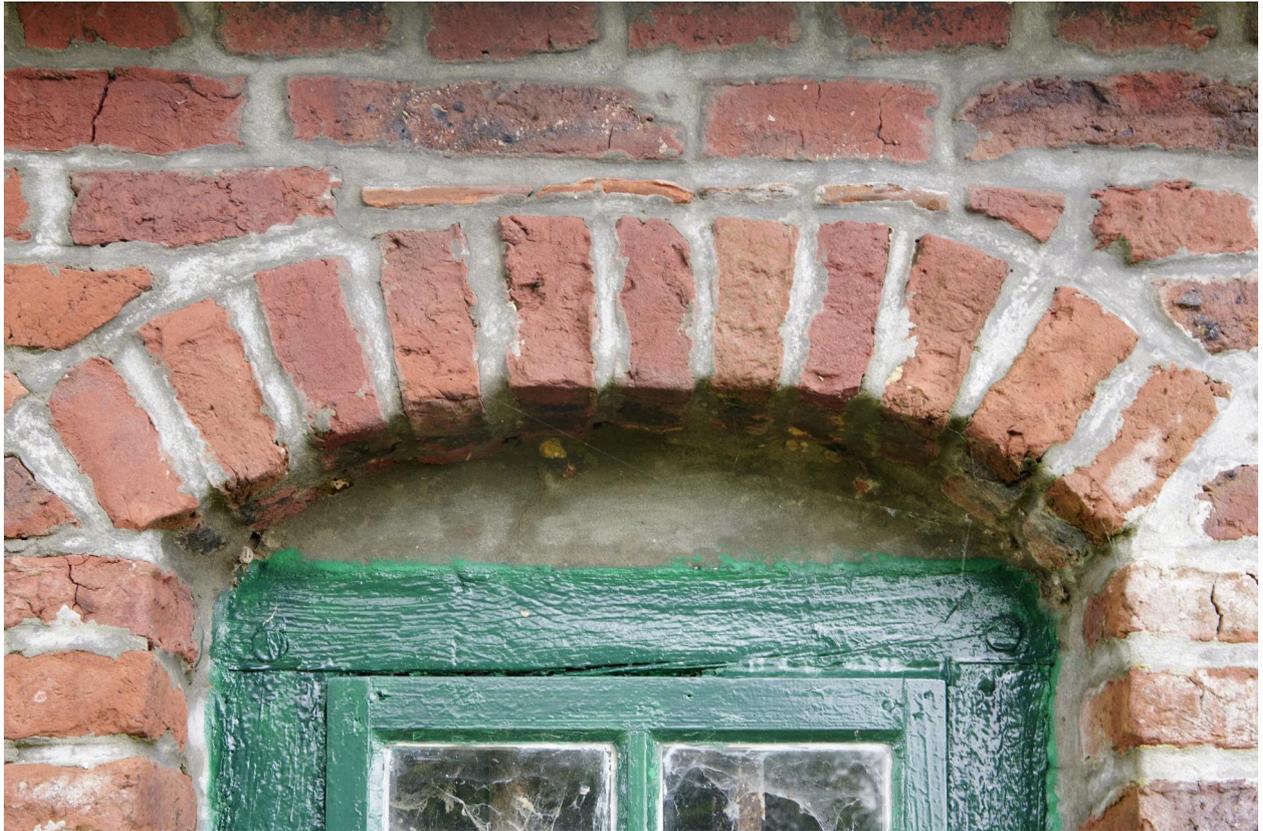
Baie sud, détail de l'arc surbaissé.  
Phot. Delphine Volto-Jourdan  
IVR32\_20245901737NUCA

Baie sud, détail de l'arc surbaissé.

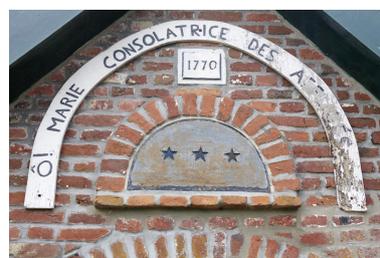
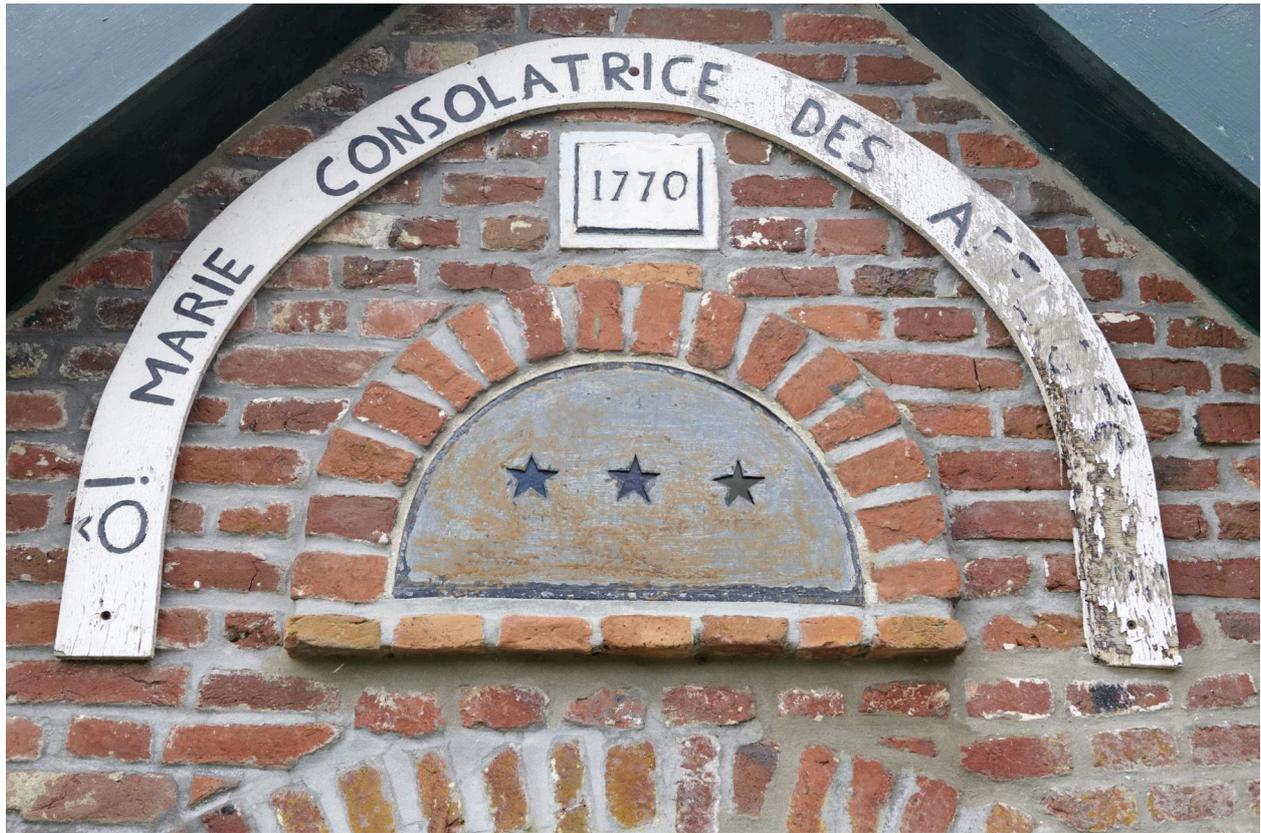
Détail du fronton avec  
date portée (1770).  
Phot. Delphine Volto-Jourdan  
IVR32\_20245901738NUCA

Détail du fronton avec date portée (1770).
