Hauts-de-France, Somme  
Beauval  
1 rue Charles-Cagny, rue Charles-Saint

## Ancien hôtel de voyageurs Le National

Numéro de dossier : IA80010199  
Date de l'enquête initiale : 2013  
Date(s) de rédaction : 2013  
Cadre de l'étude : opération ponctuelle Beauval  
Degré d'étude : étudié

Dénomination : hôtel de voyageurs  
Appellation : Le National, Hôtel Thuillier

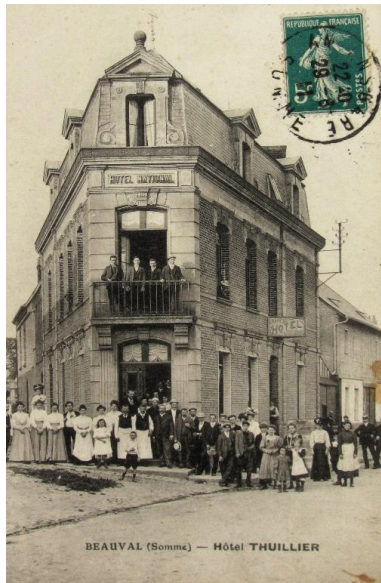
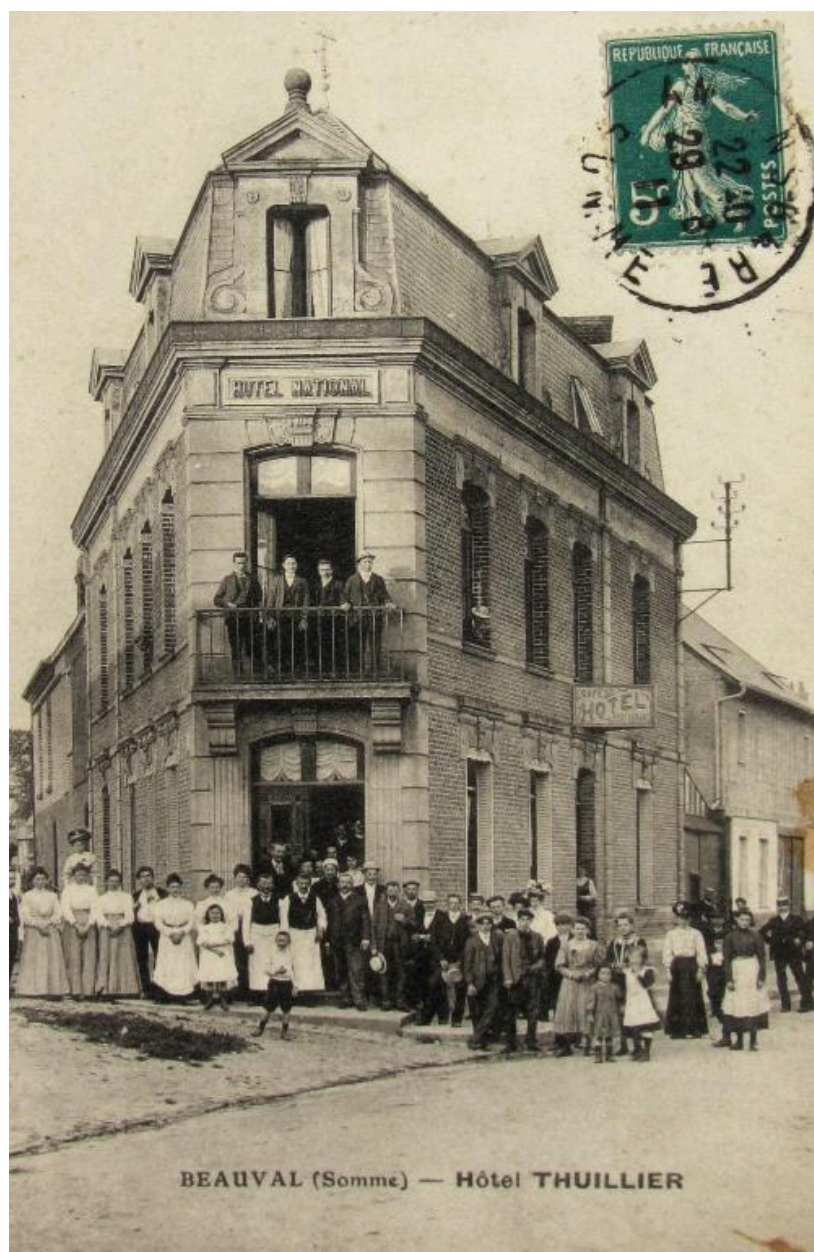
Vue de l'hôtel au début  
du 20e siècle (coll. part.).  
Phot. Fournier  
Bertrand (reproduction)  
IVR22\_20138015818NUC2A

Vue de l'hôtel au début du 20e siècle (coll. part.).

Hôtel de voyageurs construit durant la dernière décennie du 19e siècle, au moment où la commune connaît un essor considérable avec l'exploitation des phosphates. L'édifice est stylistiquement proche de l'hôtel du Sable d'Or, construit en 1897. Au début du 20e siècle, il porte le nom d'hôtel "Le National" ou d'hôtel Thuillier, du nom de son propriétaire. Les trois ouvertures du rez-de-chaussées, visibles sur les photographies anciennes et attestées également par la présence d'agrafes, ont été remplacées par une large vitrine à une date indéterminée.

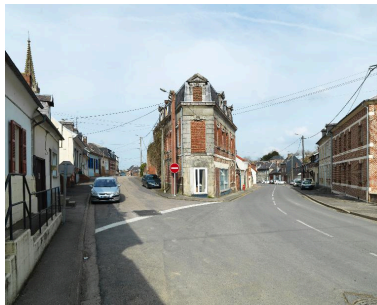
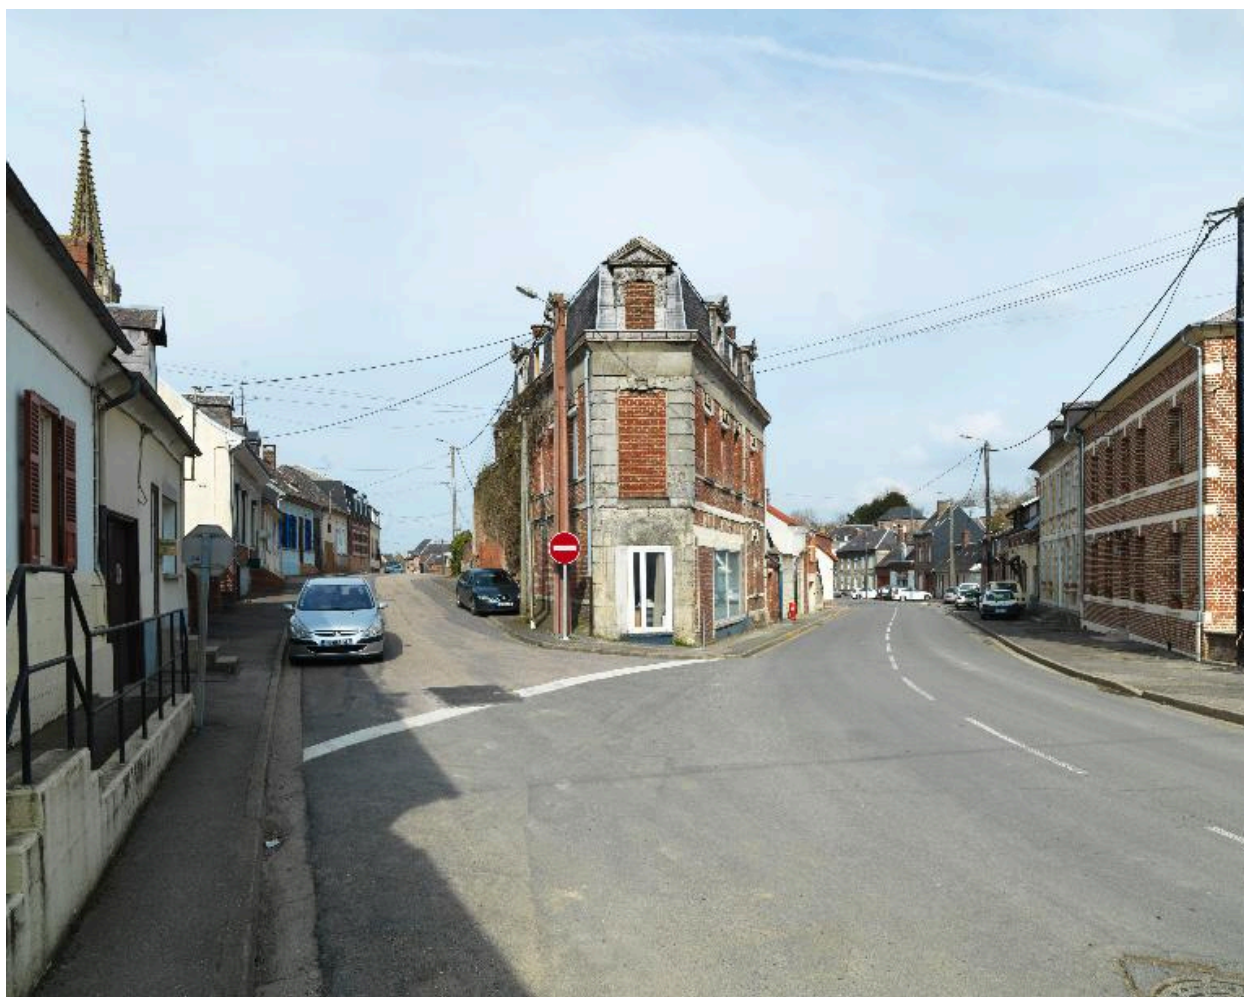
Vue d'ensemble.  
Phot. Thierry Lefébure  
IVR22\_20138000106NUC2A

Vue d'ensemble.

L'édifice est construit en brique pour le gros oeuvre et couvert en ardoise. La pierre sert de rehaut décoratif pour souligner, par un jeu de harpage, le rythme des travées, le contour des ouvertures, la séparation des niveaux ou la corniche denticulée et les consoles de l'entablement qui termine l'élévation à un étage carré et comble mansardé. L'ensemble est couvert d'un toit à longs pans brisés, formant mansarde, éclairé de petites lucarnes.

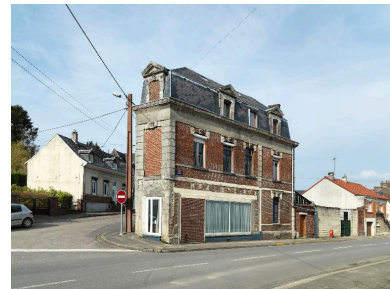
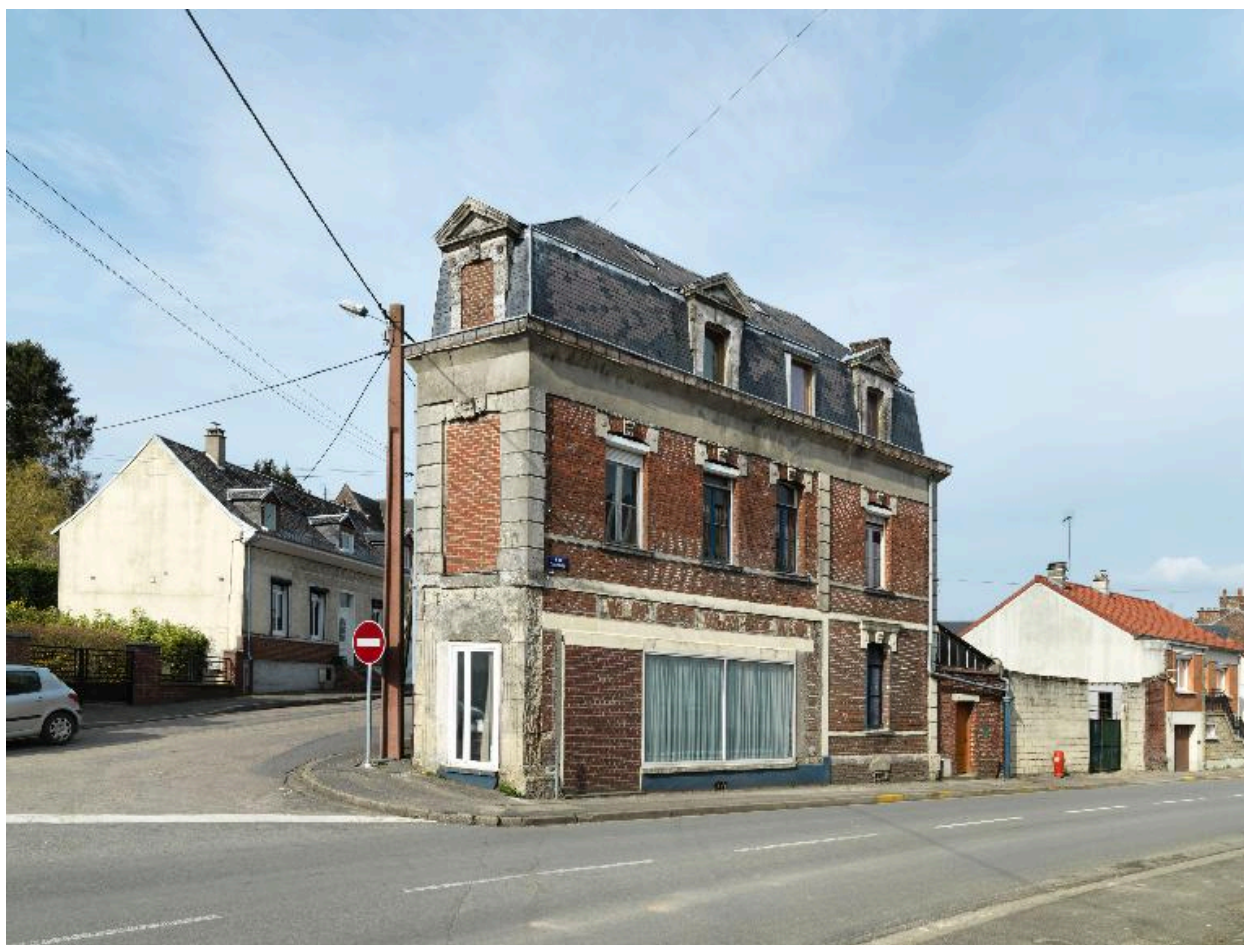
Vue de la façade rue Charles-Cagny.  
Phot. Thierry Lefébure  
IVR22\_20138000107NUC2A

Vue de la façade rue Charles-Cagny.
