Hauts-de-France, Aisne
Tergnier
Fargniers
Église paroissiale Notre-Dame (Assomption), avenue Jean-Jaurès, rue Faidherbe

Ensemble de quatre verrières figurées décoratives : les symboles évangéliques

Numéro de dossier : IM02005618
Date de l'enquête initiale : 2005
Date(s) de rédaction : 2005
Cadre de l'étude : enquête thématique départementale Vitrail 19e et 20e siècles de l'Aisne, enquête thématique régionale
La première Reconstruction
Degré d'étude : étudié

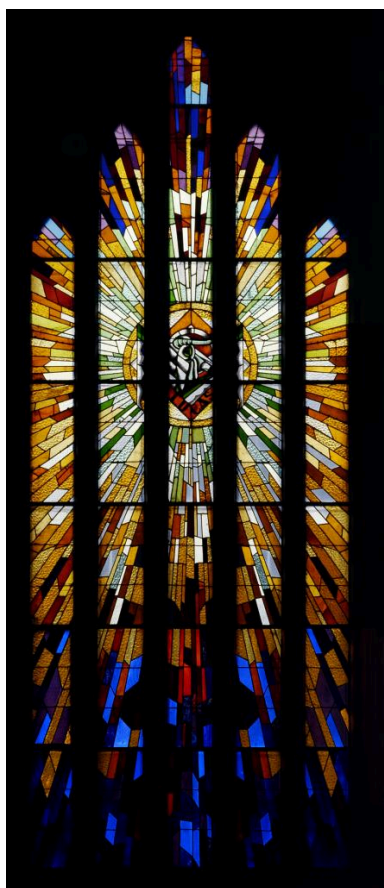
Vue générale de la verrière de la baie 7 : le bœuf de saint Luc.
Phot. Thierry Lefébure
IVR22_20060200712VA

Vue générale de la verrière de la baie 7 : le bœuf de saint Luc.

Les verrières ont été restaurées, si ce n'est refaites, après la Seconde Guerre mondiale. Quelques plombs de casse sont visibles, en particulier sur l'homme de saint Matthieu. Un grillage extérieur protège les vitraux. Néanmoins, quelques verres sont cassés ou fendus aux baies 6, 7 et 8. Des panneaux sont incurvés dans la partie inférieure des baies 5 et 7, de telle sorte que les verres sortent des plombs.

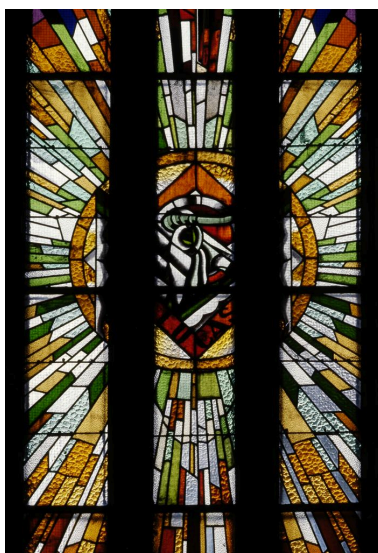
Partie centrale de la verrière de la baie 7 : le bœuf de saint Luc.
Phot. Thierry Lefébure
IVR22_20060200713XA

Partie centrale de la verrière de la baie 7 : le bœuf de saint Luc.

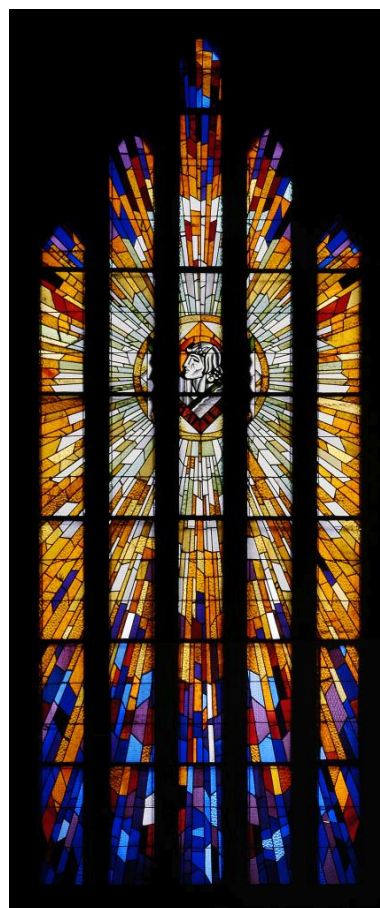
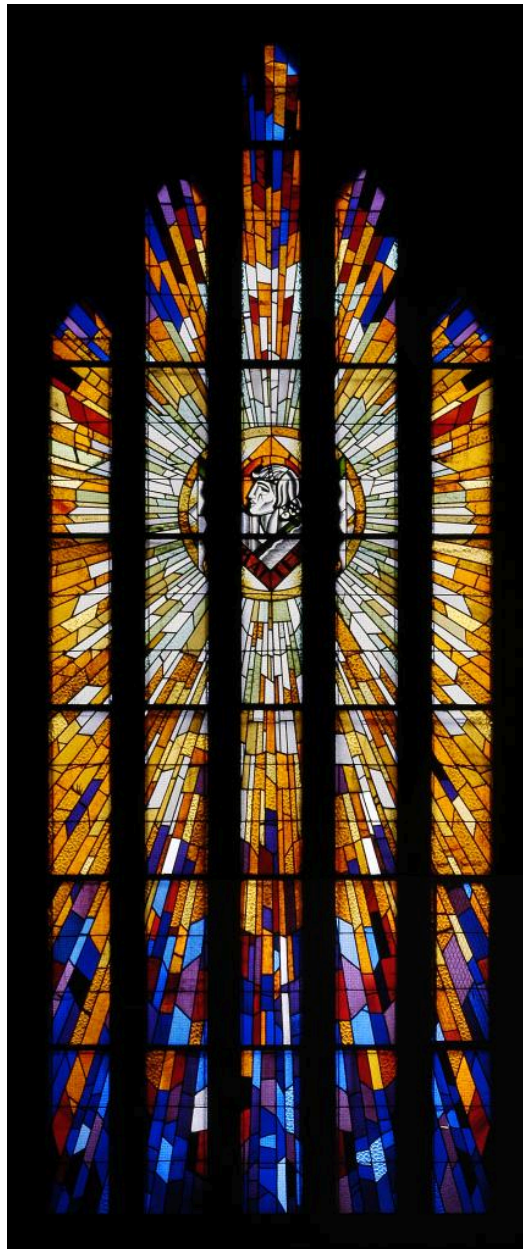
Vue générale de la verrière de la baie 8 : l'homme de saint Matthieu.
Phot. Thierry Lefébure
IVR22_20060200714VA

Vue générale de la verrière de la baie 8 : l'homme de saint Matthieu.

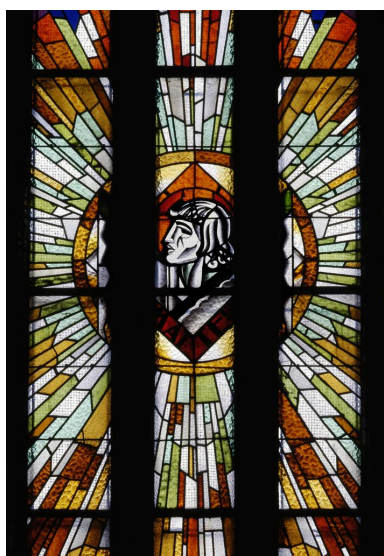
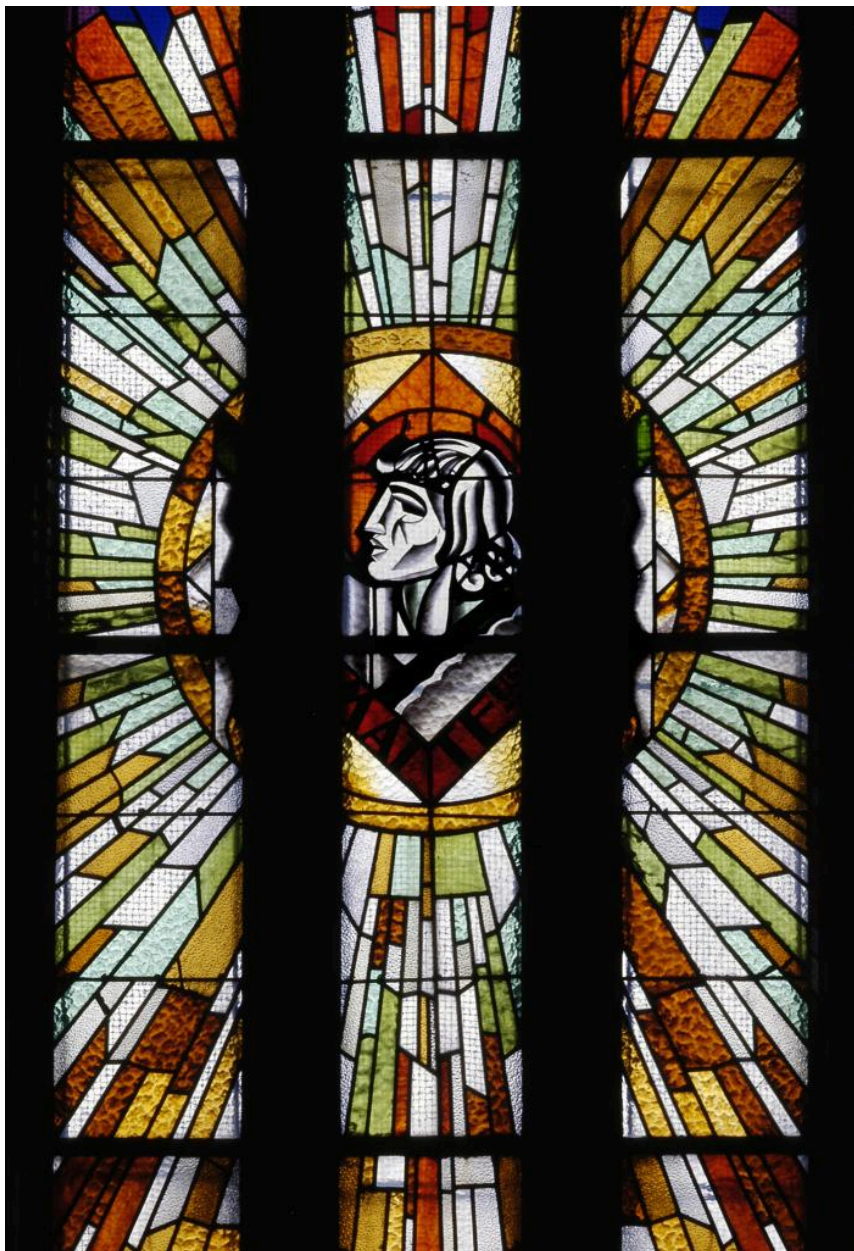
Partie centrale de la verrière de la baie 8 : l'homme de saint Matthieu.
Phot. Thierry Lefébure
IVR22_20060200715XA

Partie centrale de la verrière de la baie 8 : l'homme de saint Matthieu.

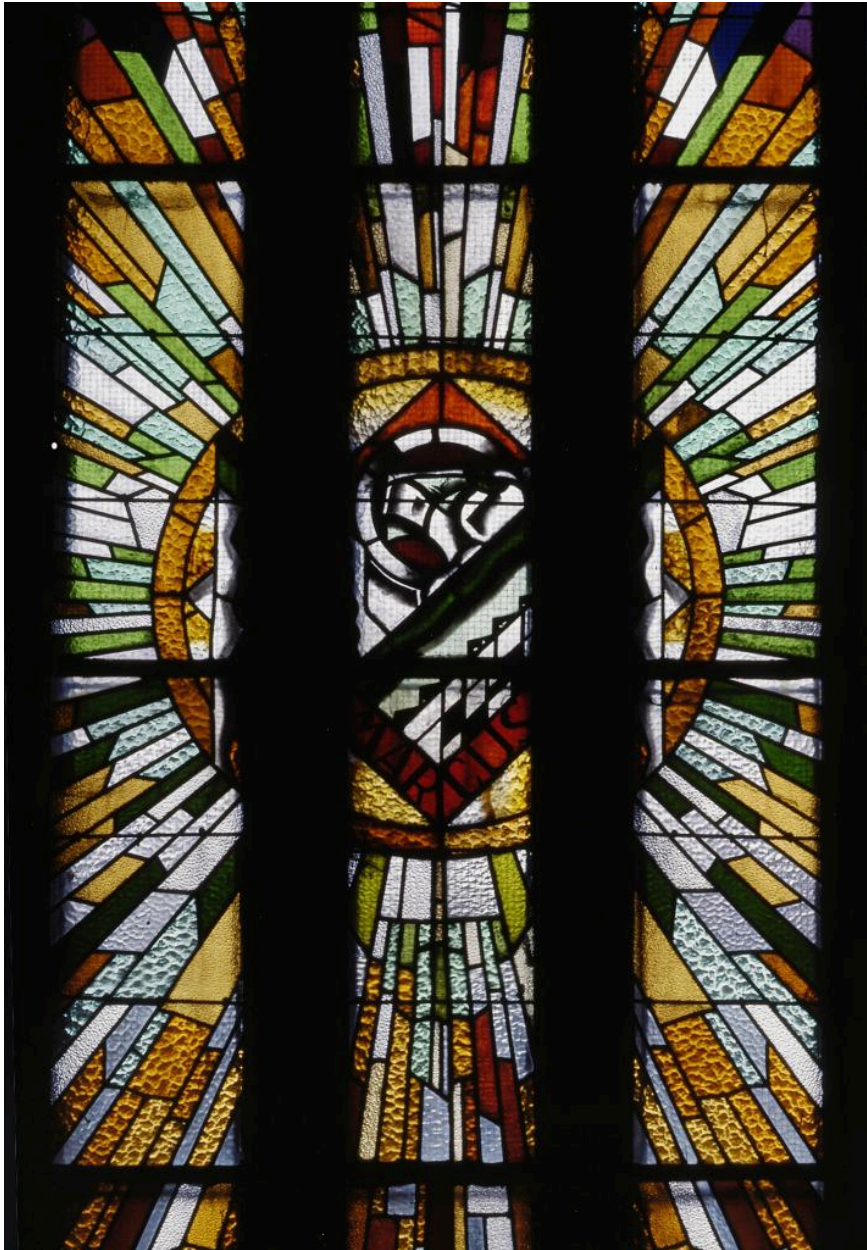
Partie centrale de la verrière de la baie 5 : le lion de saint Marc.
Phot. Thierry Lefébure
IVR22_20060200710XA

Partie centrale de la verrière de la baie 5 : le lion de saint Marc.

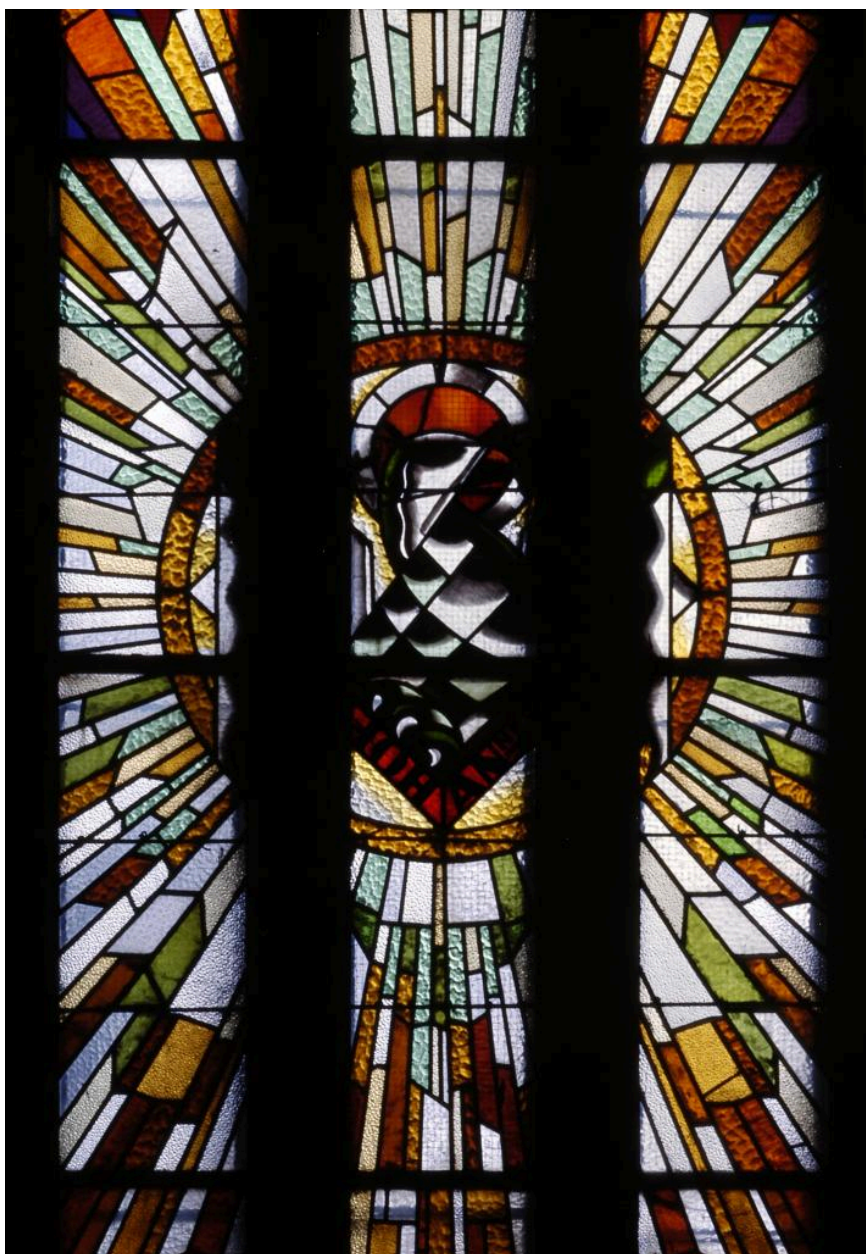
Partie centrale de la verrière de la baie 6 : l'aigle de saint Jean.
Phot. Thierry Lefébure
IVR22_20060200711XA

Partie centrale de la verrière de la baie 6 : l'aigle de saint Jean.
