Hauts-de-France, Aisne
Bichancourt
rue de l'Église, rue du Calvaire

Ancienne église paroissiale Saint-Martin de Bichancourt

Numéro de dossier : IA02003095

Cadre de l'étude : enquête thématique départementale vitrail dans le département de l'Aisne (XIXe et XXe siècles), patrimoine de la Reconstruction , enquête thématique régionale La première Reconstruction

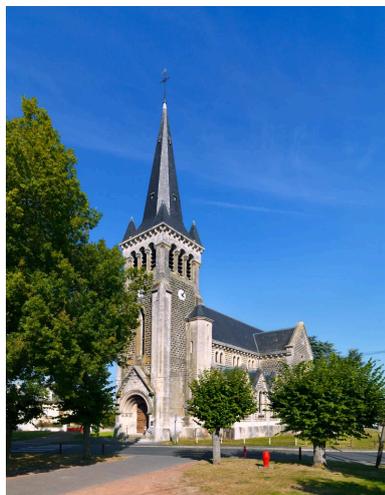
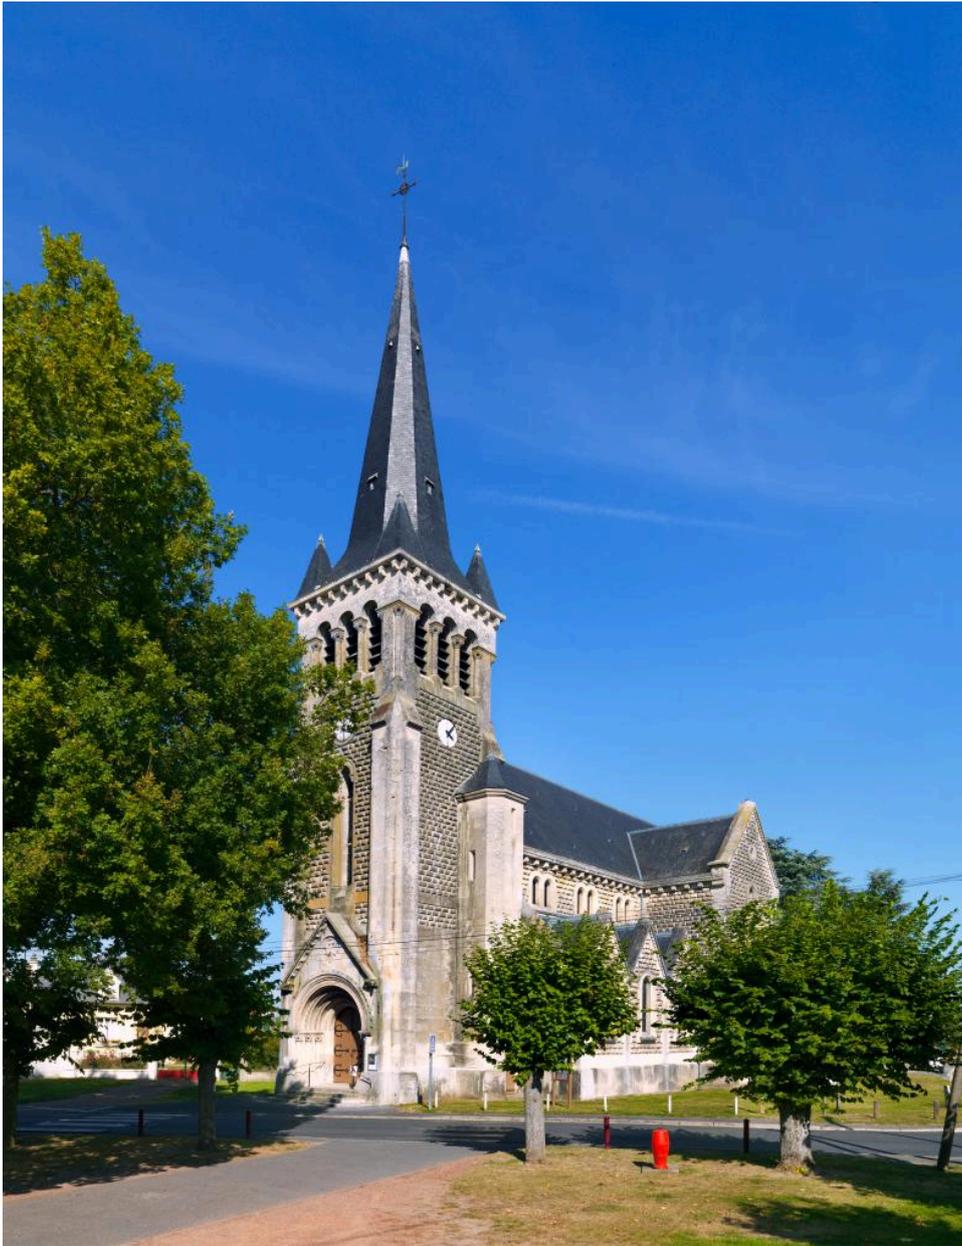
Vue générale de l'église
depuis le sud-ouest.
Phot. Thierry Lefébure
IVR32_20210200111NUCA

Vue générale de l'église depuis le sud-ouest.

L'église Saint-Martin de Bichancourt se dresse au centre du village. Elle est construite pour l'essentiel en pierre calcaire, traitée surtout en bossage rustique. La pierre de taille soigneusement appareillée est utilisée pour le portail, le niveau

inférieur du clocher, les contreforts, les chaînes d'angle, les jambes harpées, les rampants des pignons et le chambranle des baies. Le monument est protégé par un toit d'ardoise.

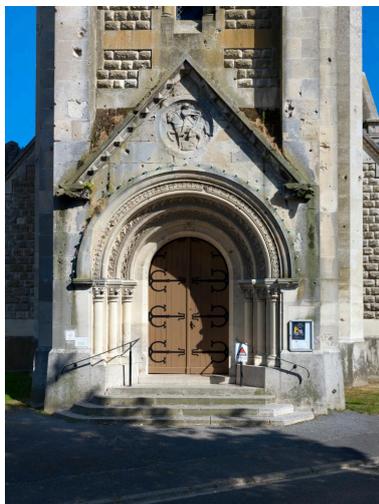
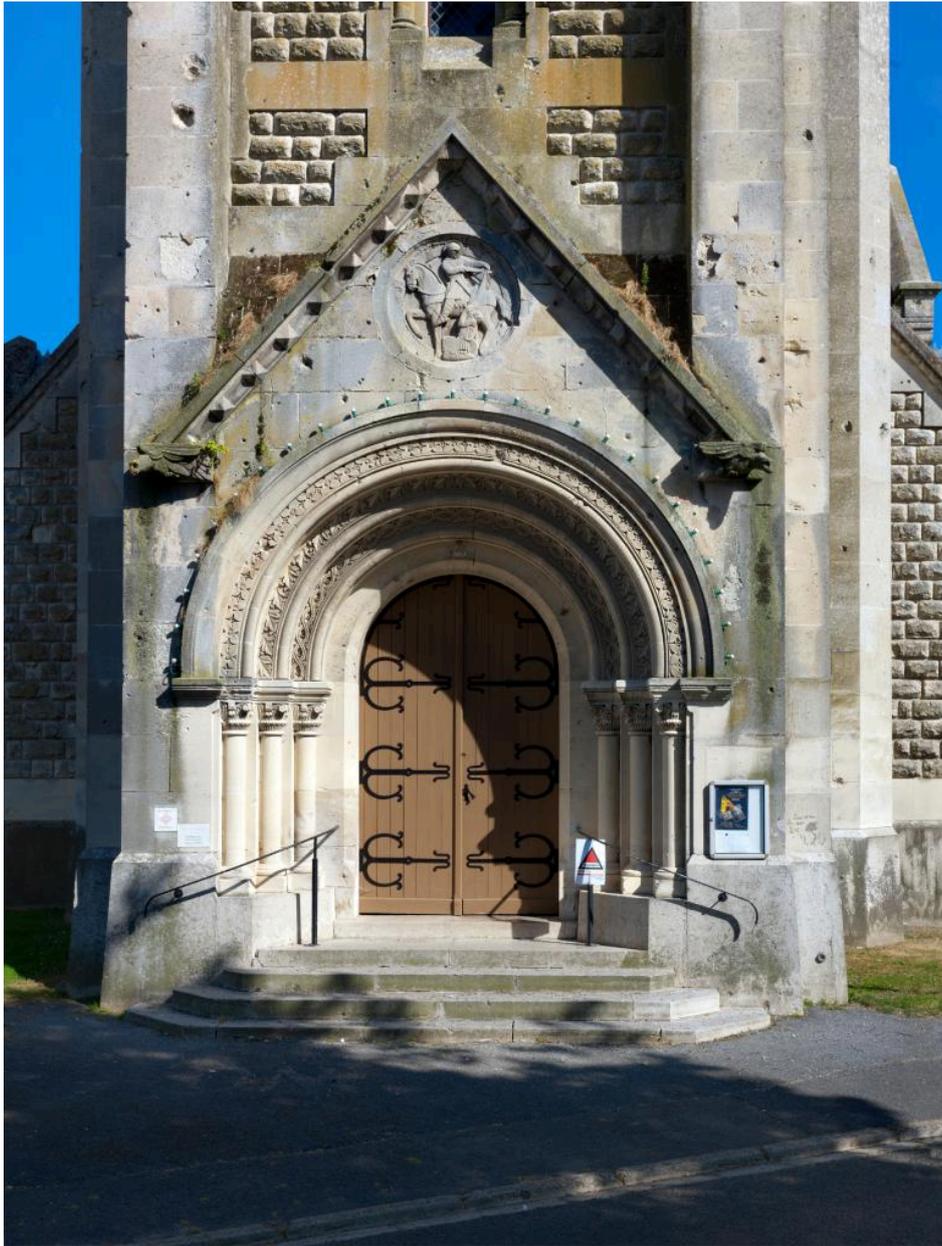
Vue de la porte de
l'église et de son décor.
Phot. Thierry Lefébure
IVR32_20210200110NUCA

Vue de la porte de l'église et de son décor.

Le portail est cantonné par des colonnes dont les chapiteaux sculptés ont été dotés de feuilles grasses et de crosses. La voussure plein-cintre comporte trois rouleaux décorés successivement de fleurettes, de feuilles et d'une tresse. Le gable supérieur accueille en son centre un grand bas-relief représentant la *Charité de saint Martin*. Les rampants de ce gable, soulignés par une suite de pointes de diamant, reposent sur des oiseaux fantastiques. À l'image de la porte, les fenêtres du clocher sont bordées de colonnes dont le chapiteau est recouvert de feuilles d'eau et de crosses. Enfin, une tête d'animal monstrueux marque la jonction des pignons découverts des travées des bas-côtés.

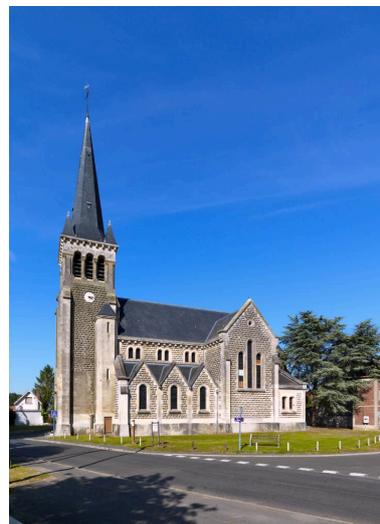
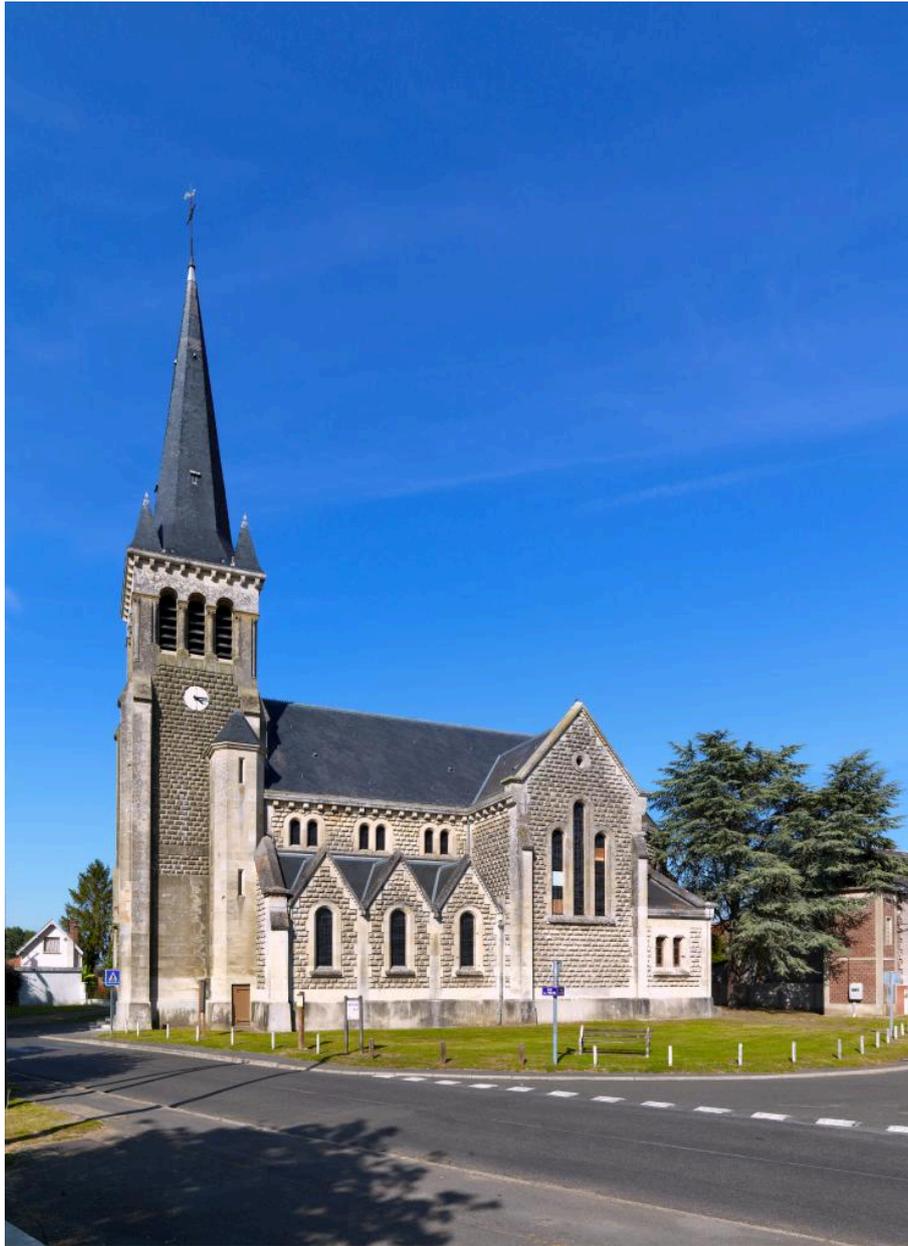
Vue de l'élévation sud de l'église.
Phot. Thierry Lefébure
IVR32_20210200112NUCA

Vue de l'élévation sud de l'église.

La nef est protégée par un toit à longs pans, qui s'achève en croupe polygonale sur le sanctuaire. Chaque collatéral est couvert d'un appentis à pignon découvert, sur lequel se greffent trois petits toits transversaux à deux pans et pignon découvert, protégeant les trois travées. Un toit à deux pans et pignon découvert surplombe également chaque bras du transept, tandis qu'un appentis massé à pignon découvert abrite la sacristie et la salle de catéchisme. Le clocher est coiffé d'une flèche octogonale cantonnée par quatre petites flèches carrées, et les tourelles d'escalier sont surmontées d'un petit toit polygonal.

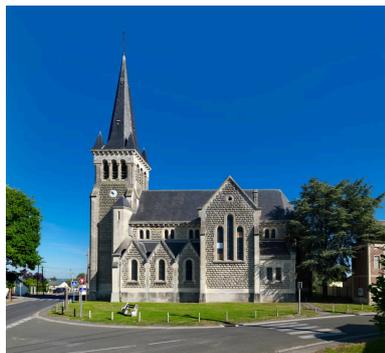
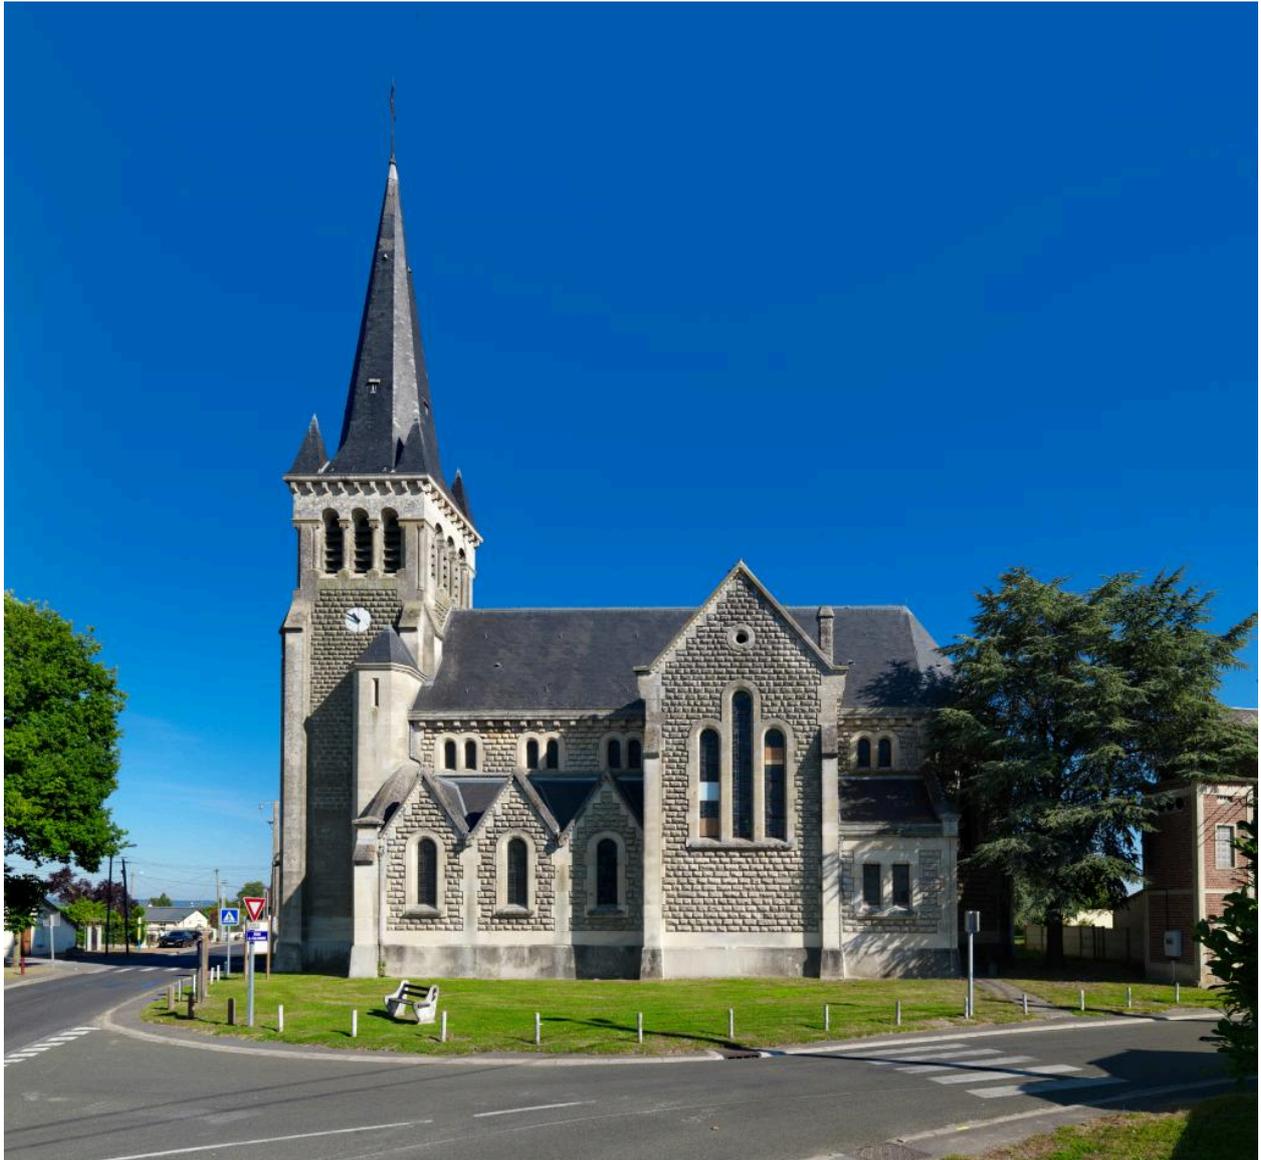
Vue générale de
l'église, depuis le sud.
Phot. Thierry Lefébure
IVR32_20210200113NUCA

Vue générale de l'église, depuis le sud.

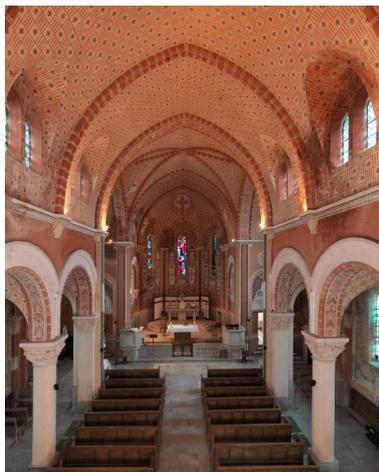
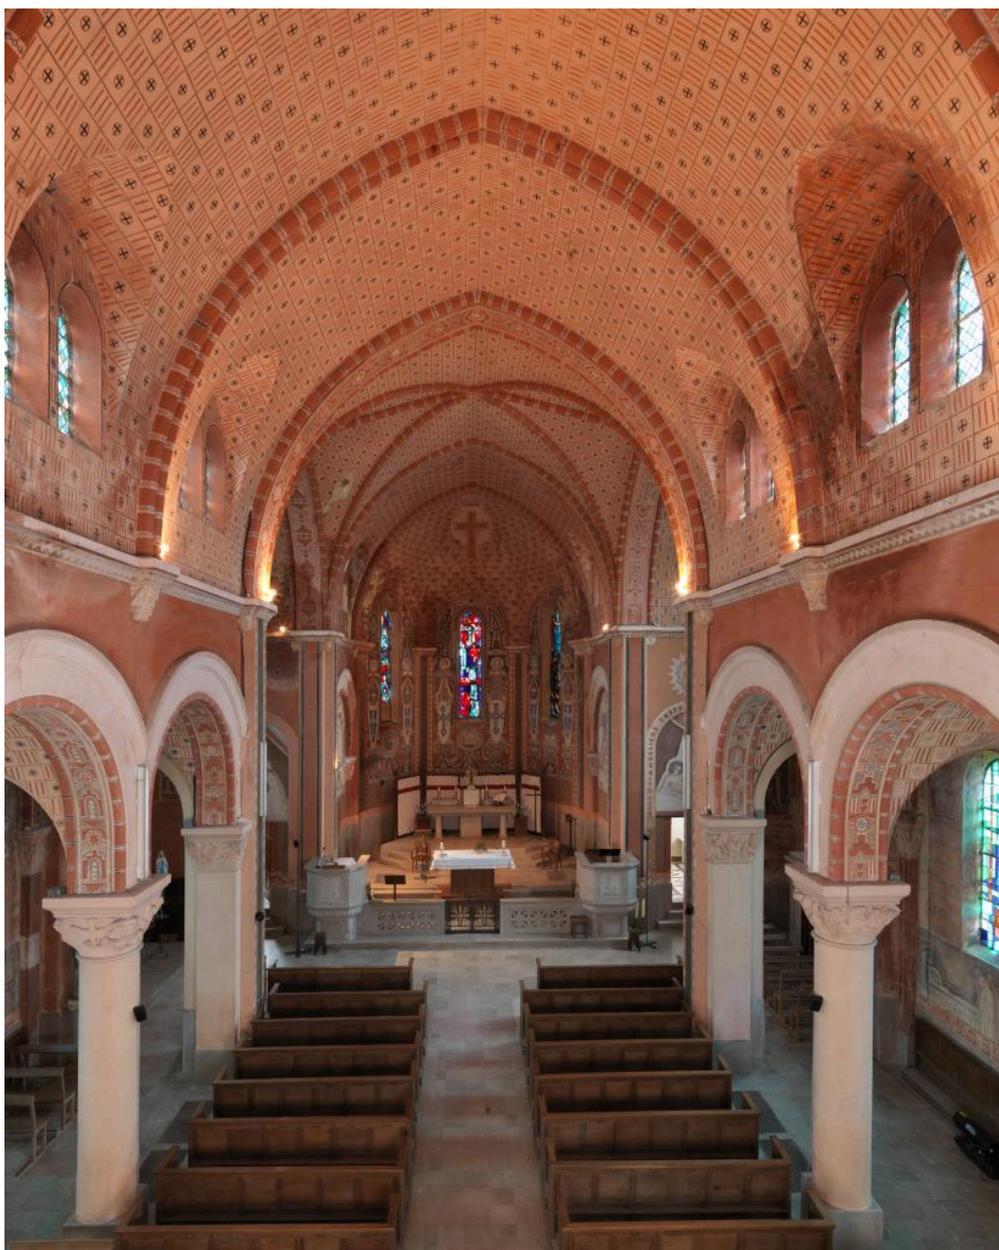
Vue intérieure du vaisseau
central, prise depuis la tribune.
Phot. Thierry Lefébure
IVR32_20210200115NUCA

Vue intérieure du vaisseau central, prise depuis la tribune.

La nef est couverte d'une voûte en berceau brisé à lunettes, et les bas-côtés, d'une suite de voûtes en berceau. Une voûte en berceau brisé surmonte chaque bras du transept, dont la croisée a reçu une voûte d'ogives. À l'instar de la nef, la première travée du chœur est surmontée d'une voûte en berceau brisé à lunettes, tandis que le sanctuaire est couvert d'un cul-de-four polygonal.

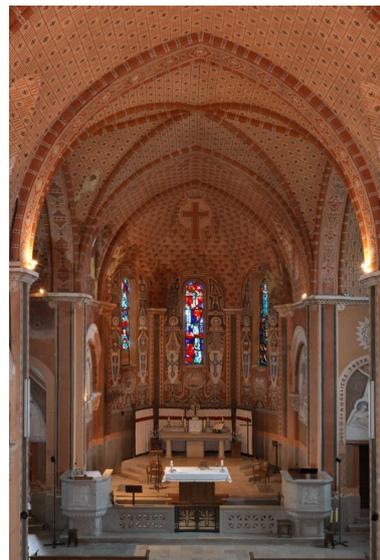
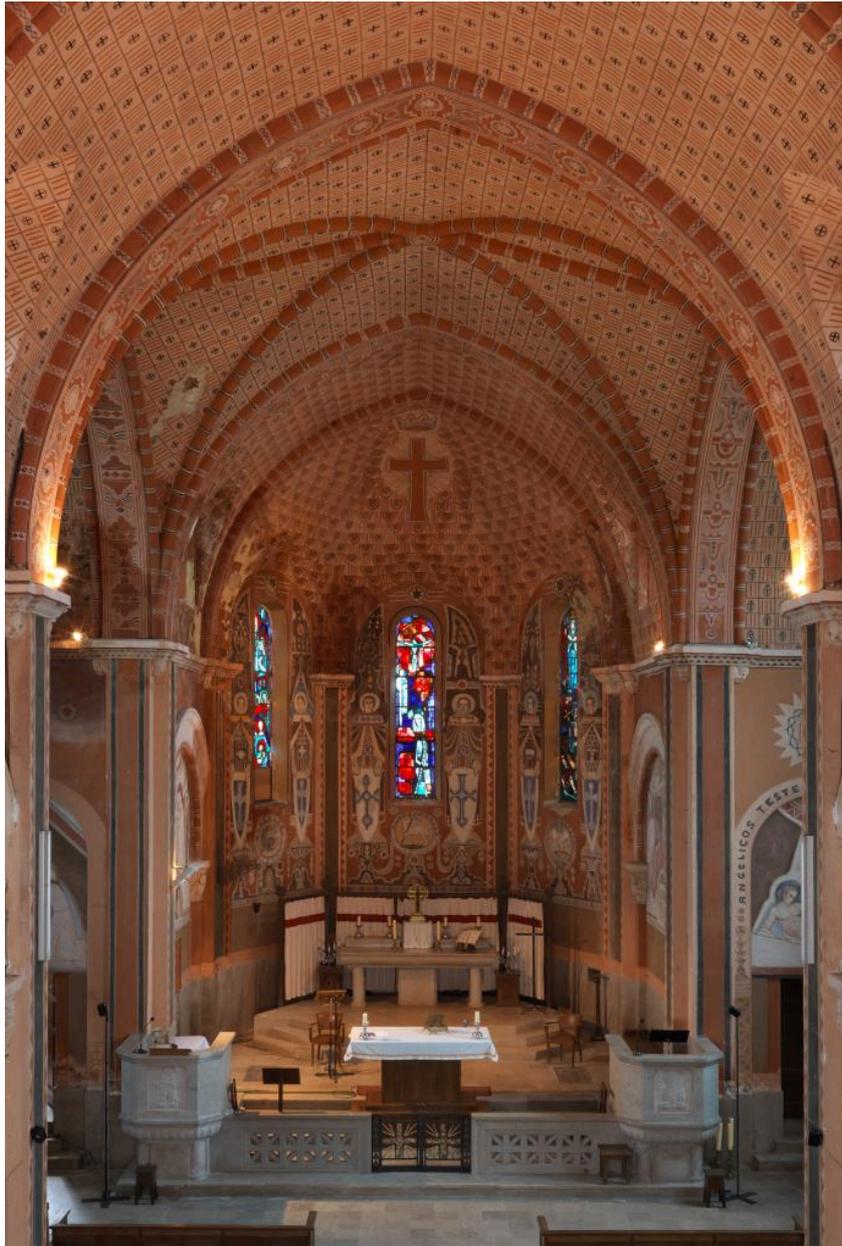
Vue intérieure du chœur.
Phot. Thierry Lefébure
IVR32_20210200116NUCA

Vue intérieure du chœur.

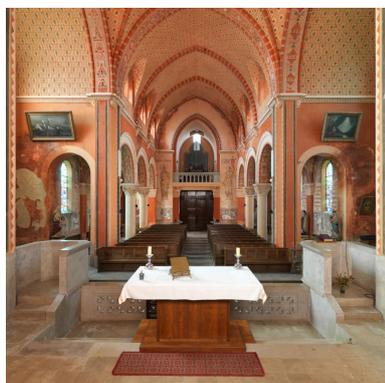
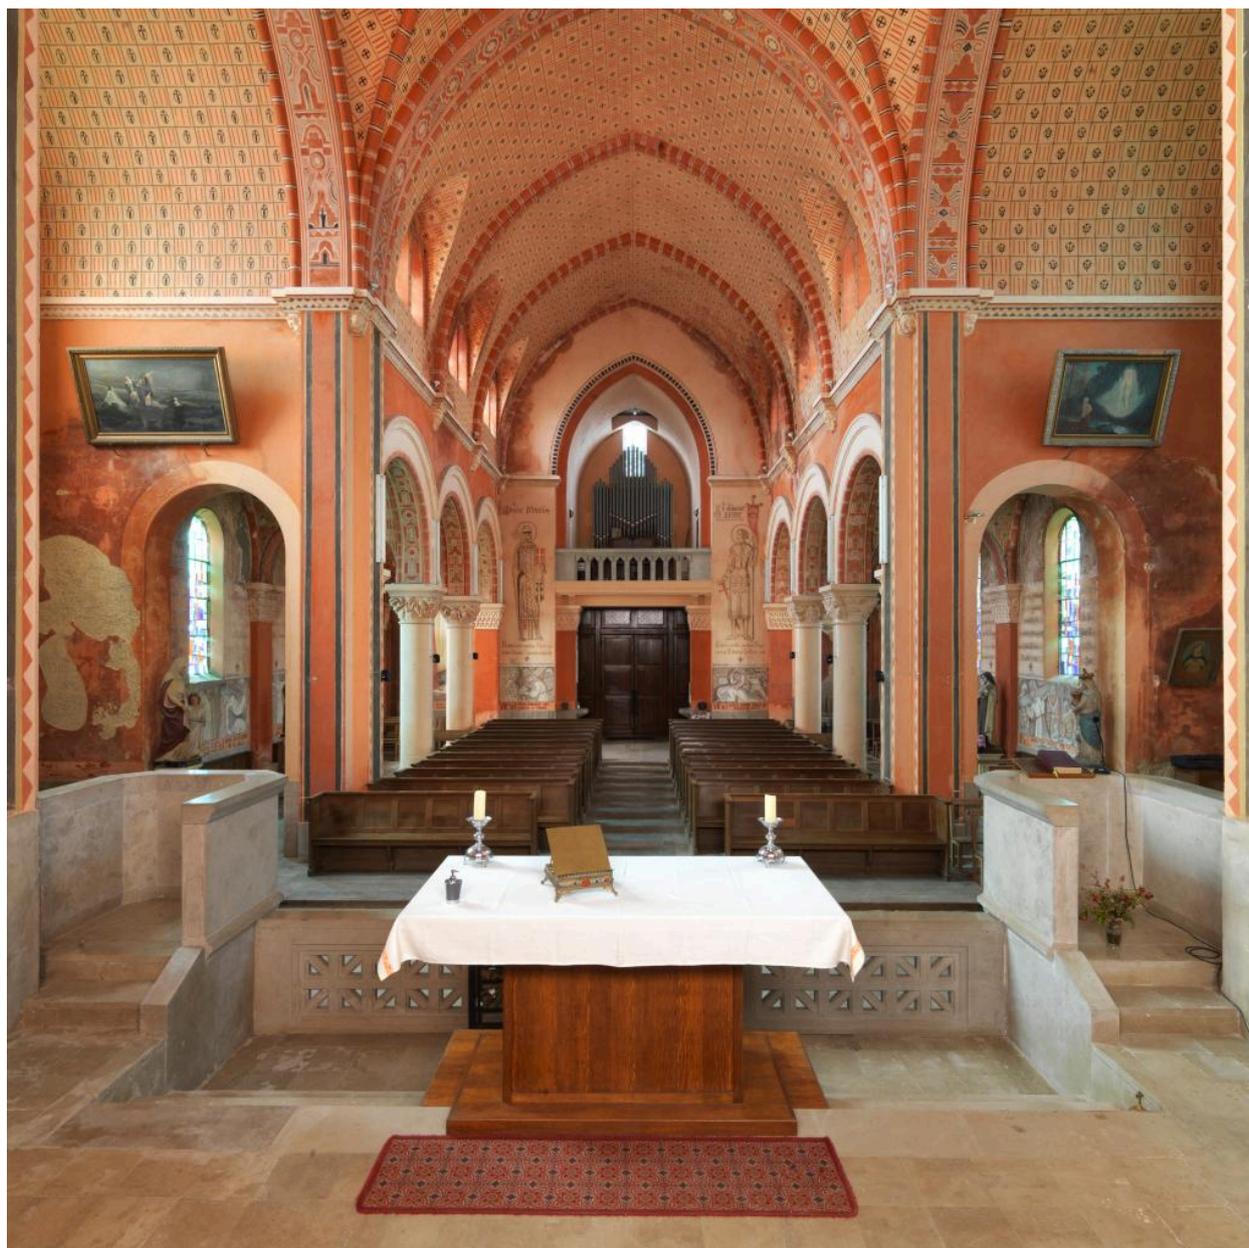
Vue intérieure de la nef,
prise depuis le chœur.
Phot. Thierry Lefébure
IVR32_20210200119NUCA

Vue intérieure de la nef, prise depuis le chœur.

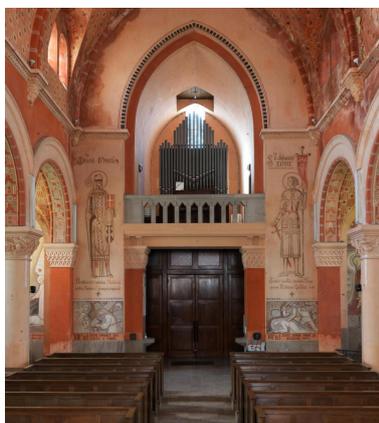
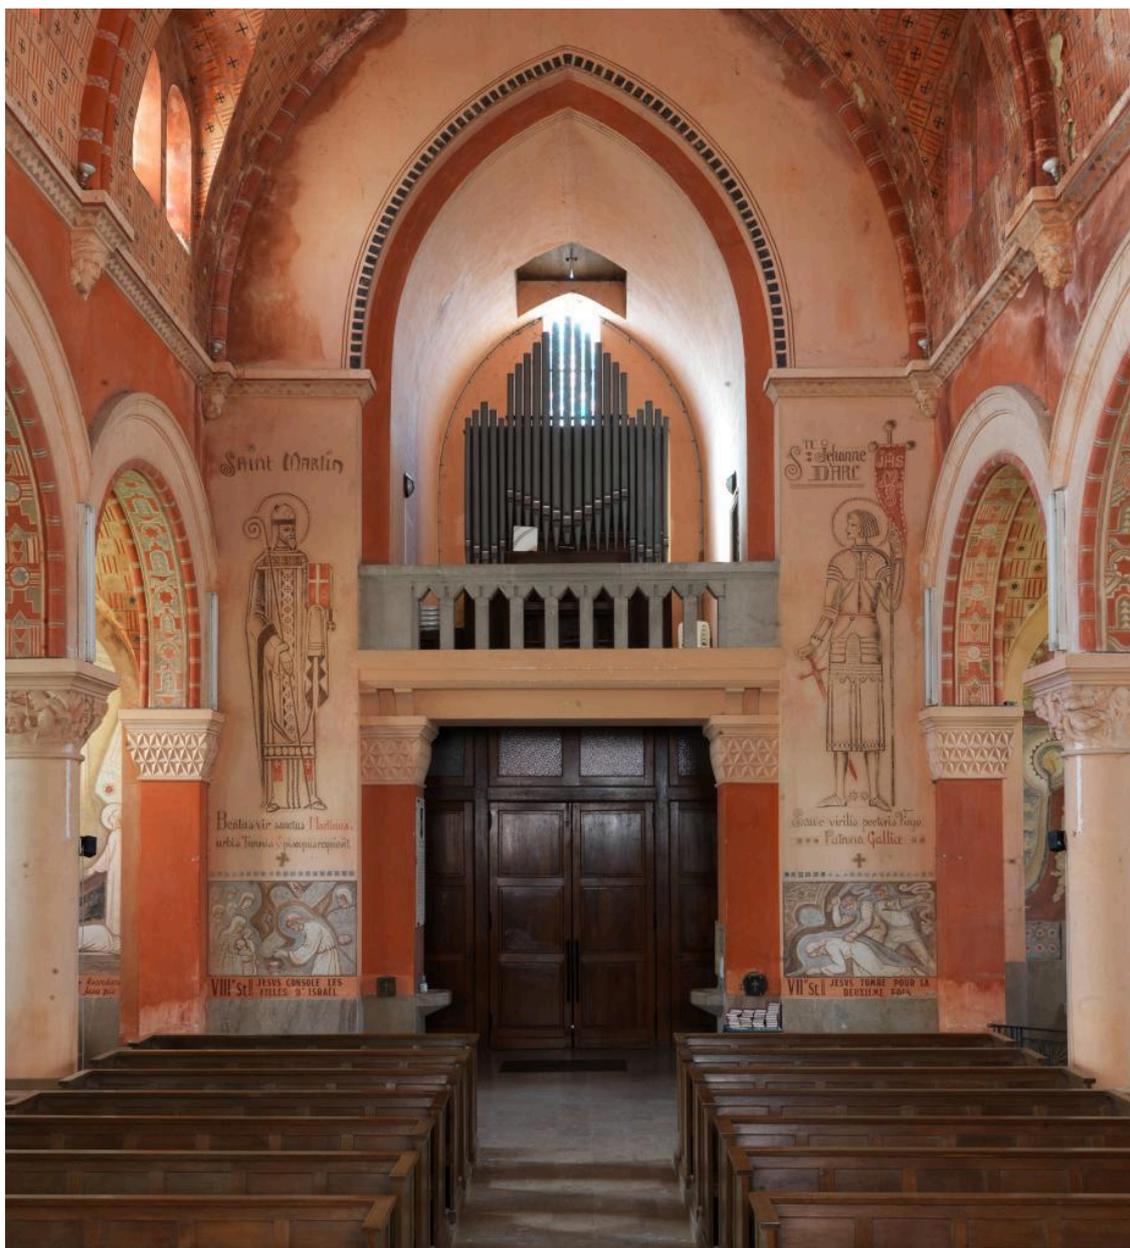
Vue de la partie occidentale de la nef.
Phot. Thierry Lefébure
IVR32_20210200120NUCA

Vue de la partie occidentale de la nef.

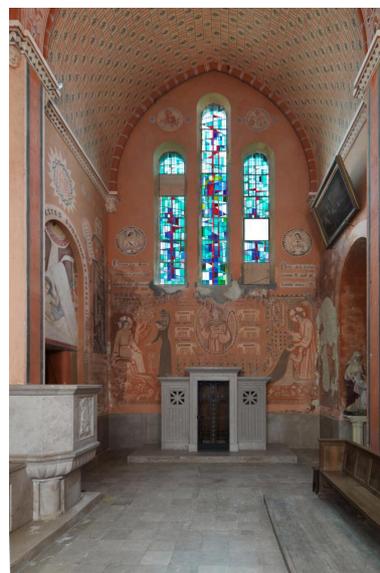
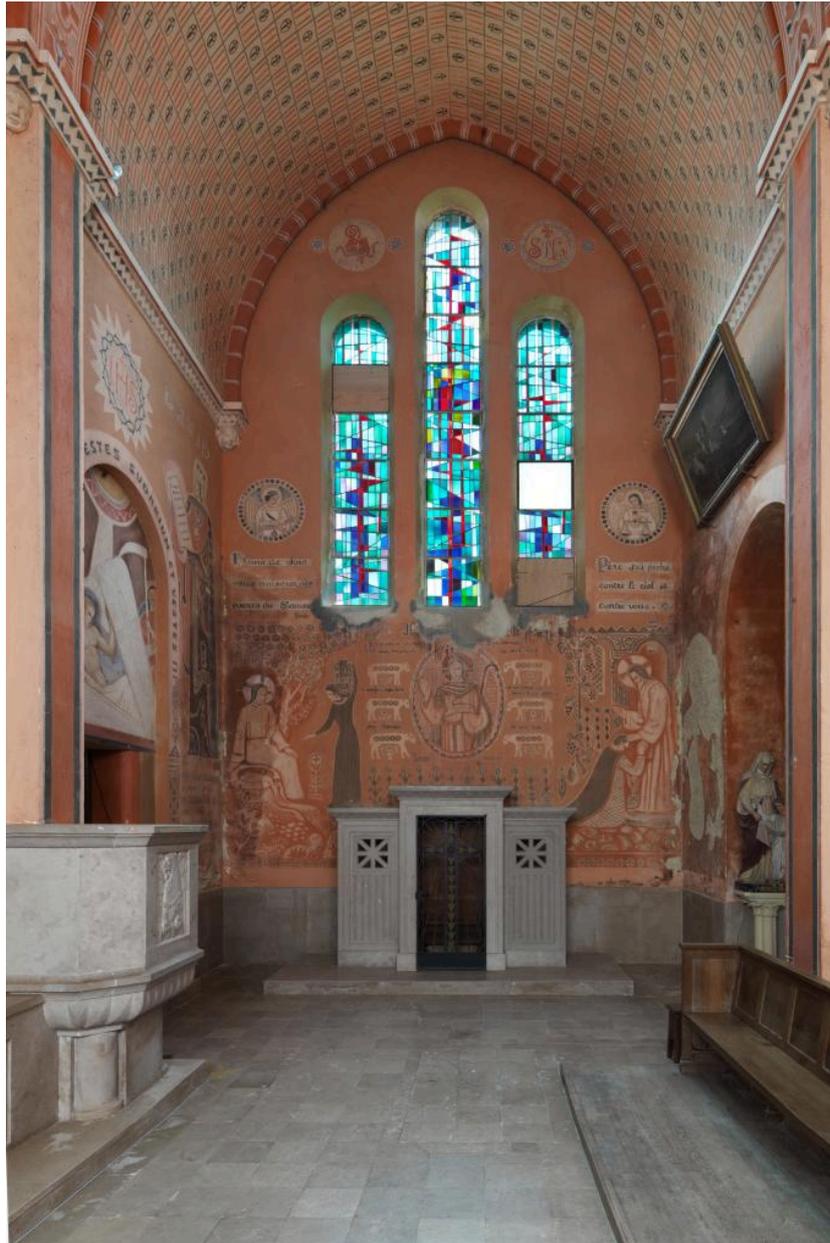
Vue intérieure du
bras sud du transept.
Phot. Thierry Lefébure
IVR32_20210200136NUCA

Vue intérieure du bras sud du transept.

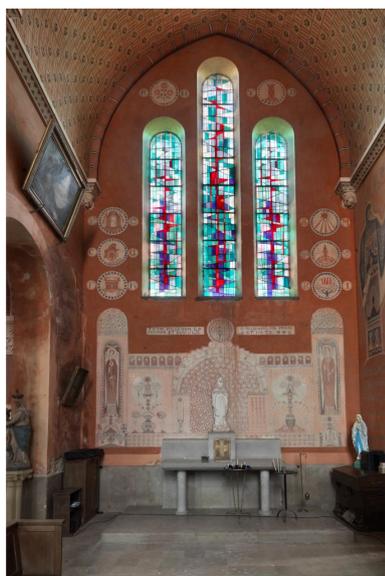
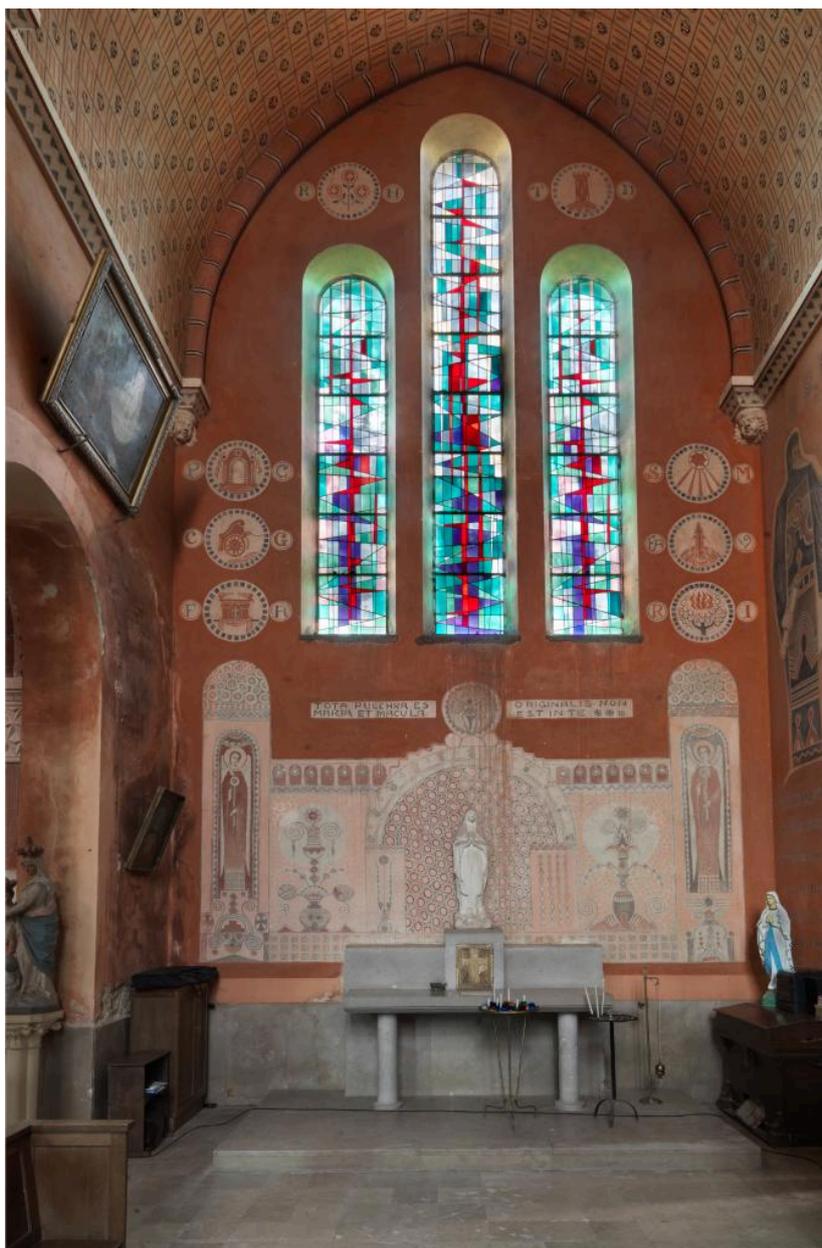
Vue intérieure du
bras nord du transept.
Phot. Thierry Lefébure
IVR32_20210200137NUCA

Vue intérieure du bras nord du transept.
