Hauts-de-France, Pas-de-Calais  
Laventie  
cadastre de 1837 La-rue-du-Bacquerot

## **moulin à farine puis casemate 250**

Numéro de dossier : IA62003075  
Date de l'enquête initiale : 2012  
Date(s) de rédaction : 2014  
Cadre de l'étude : enquête thématique régionale Les ouvrages fortifiés de la Première Guerre mondiale  
Degré d'étude : étudié

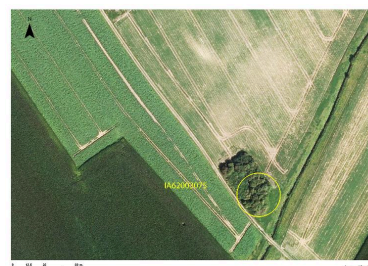
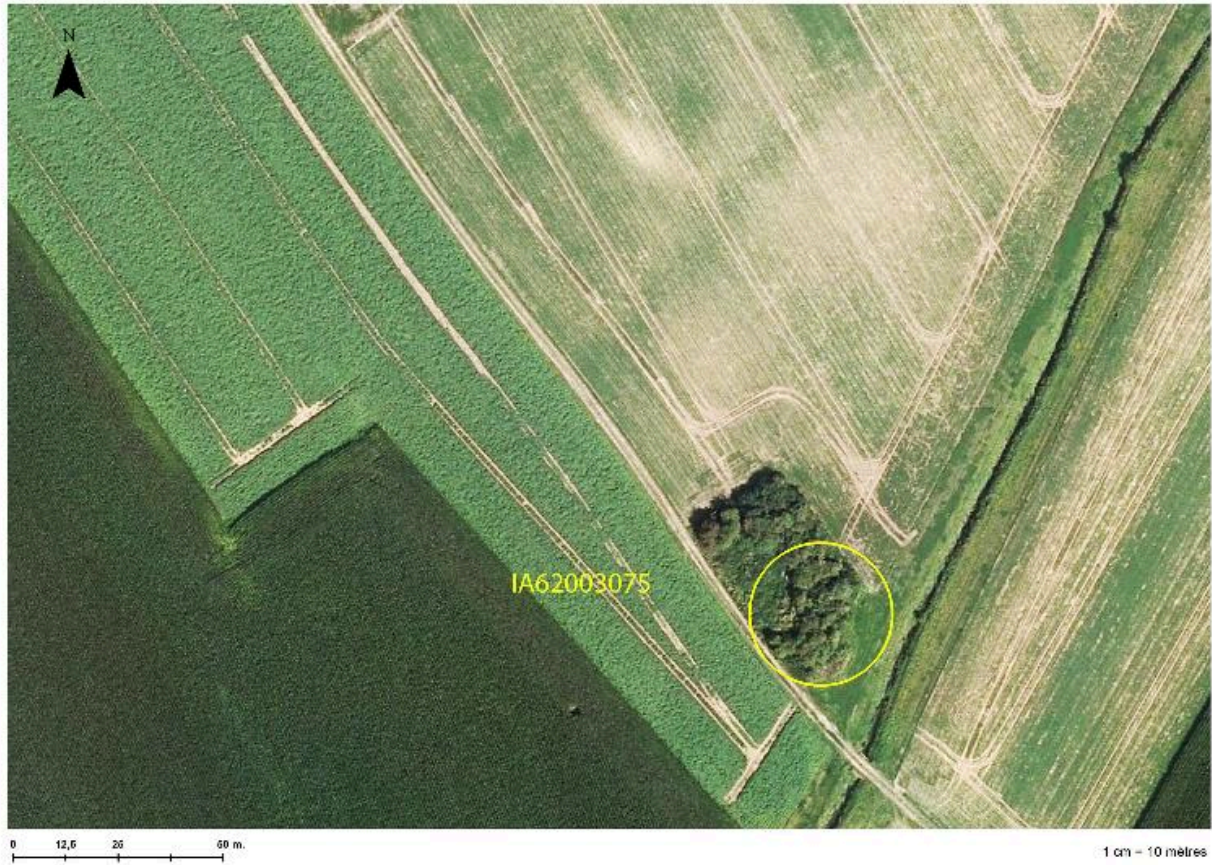
Situation de l'édifice sur une photographie aérienne de 2015  
Phot. Jean-Marc Ramette  
IVR32\_20176200511NUCA

Situation de l'édifice sur une photographie aérienne de 2015

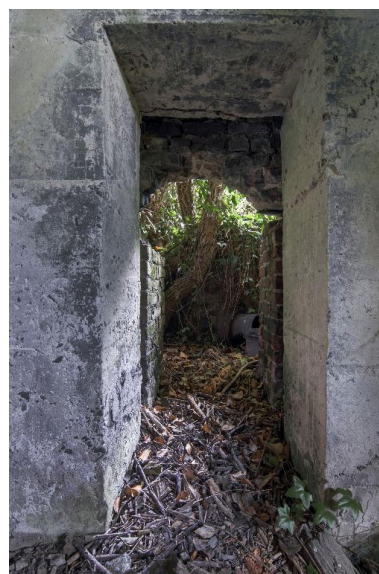
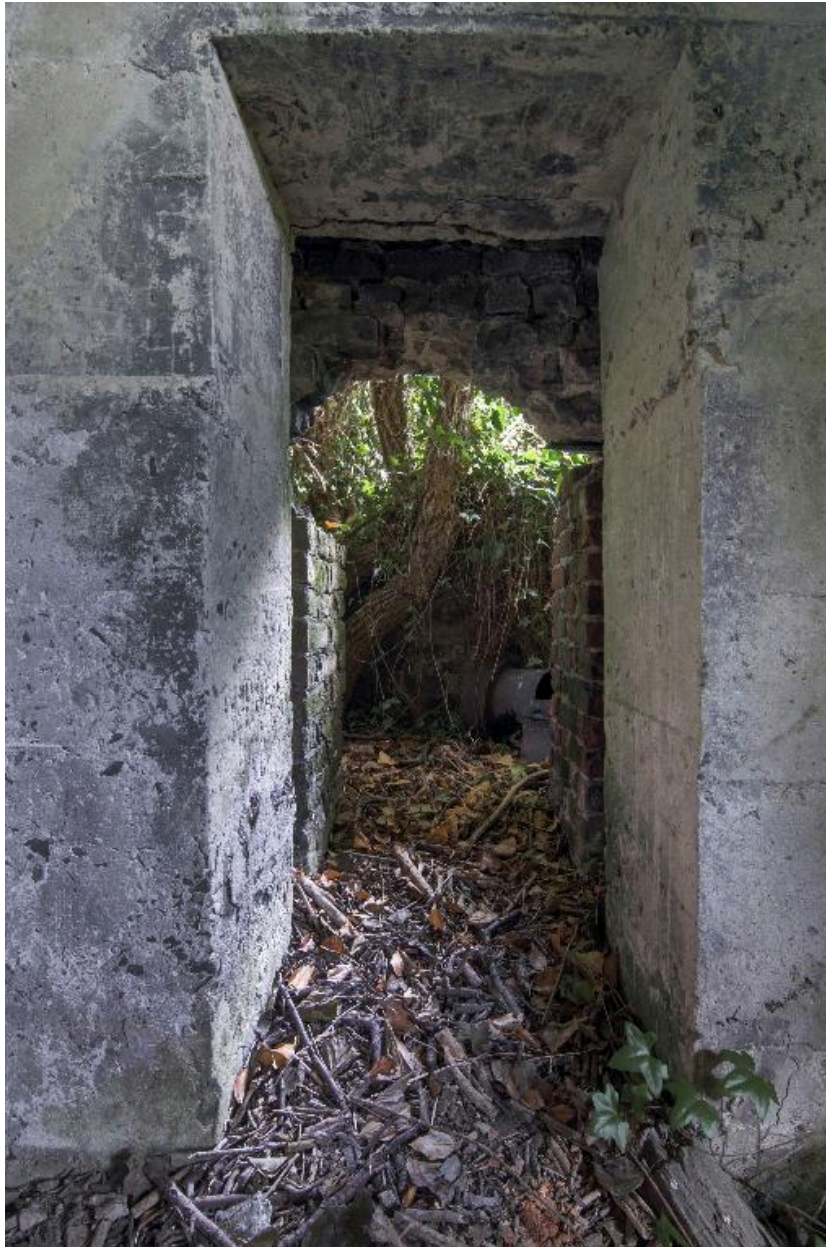
Couloir de sortie de l'édifice, vers le nord-ouest  
Phot. Jean-Marc Ramette  
IVR32\_20166200258NUCA

Couloir de sortie de l'édifice, vers le nord ouest

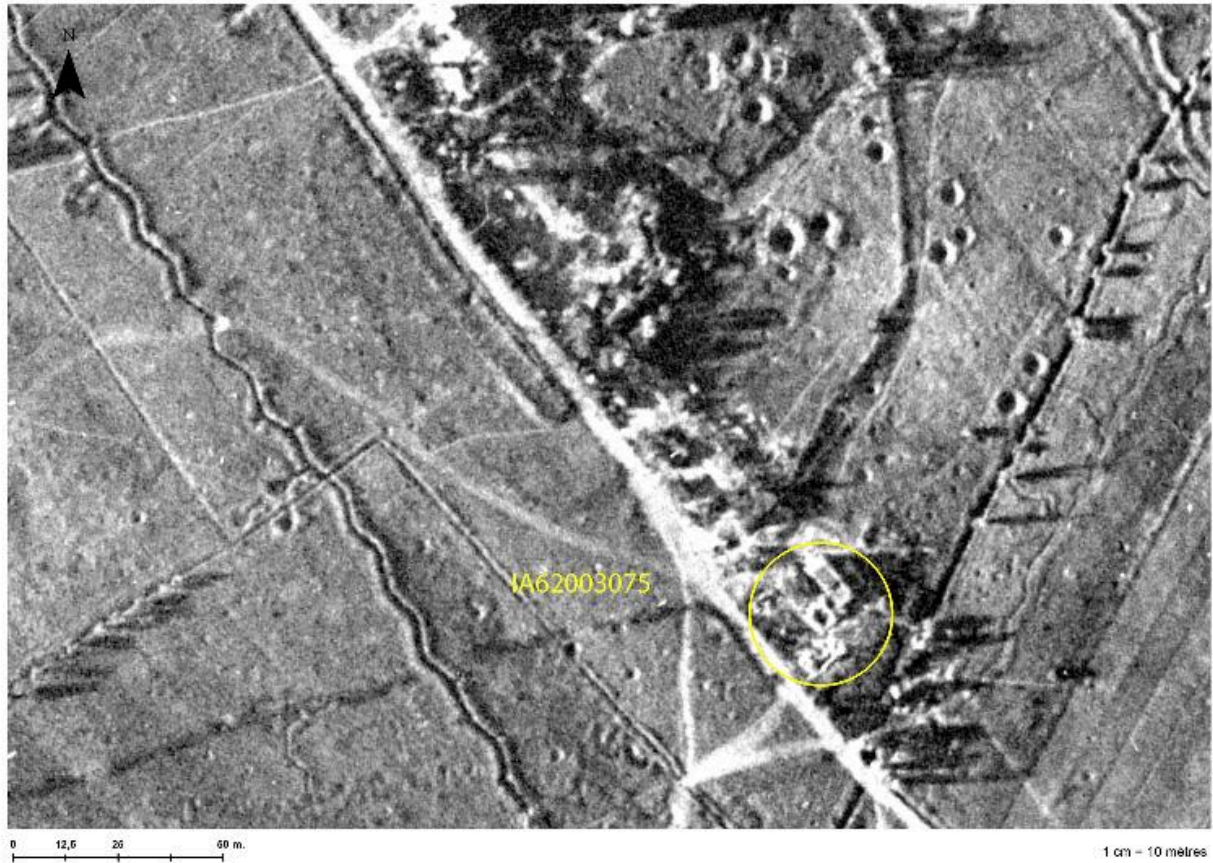
Position de l'édifice sur une photographie aérienne britannique du 3 mars 1918  
Phot. Jean-Marc Ramette  
IVR32\_20176200510NUCA

Position de l'édifice sur une photographie aérienne britannique du 3 mars 1918

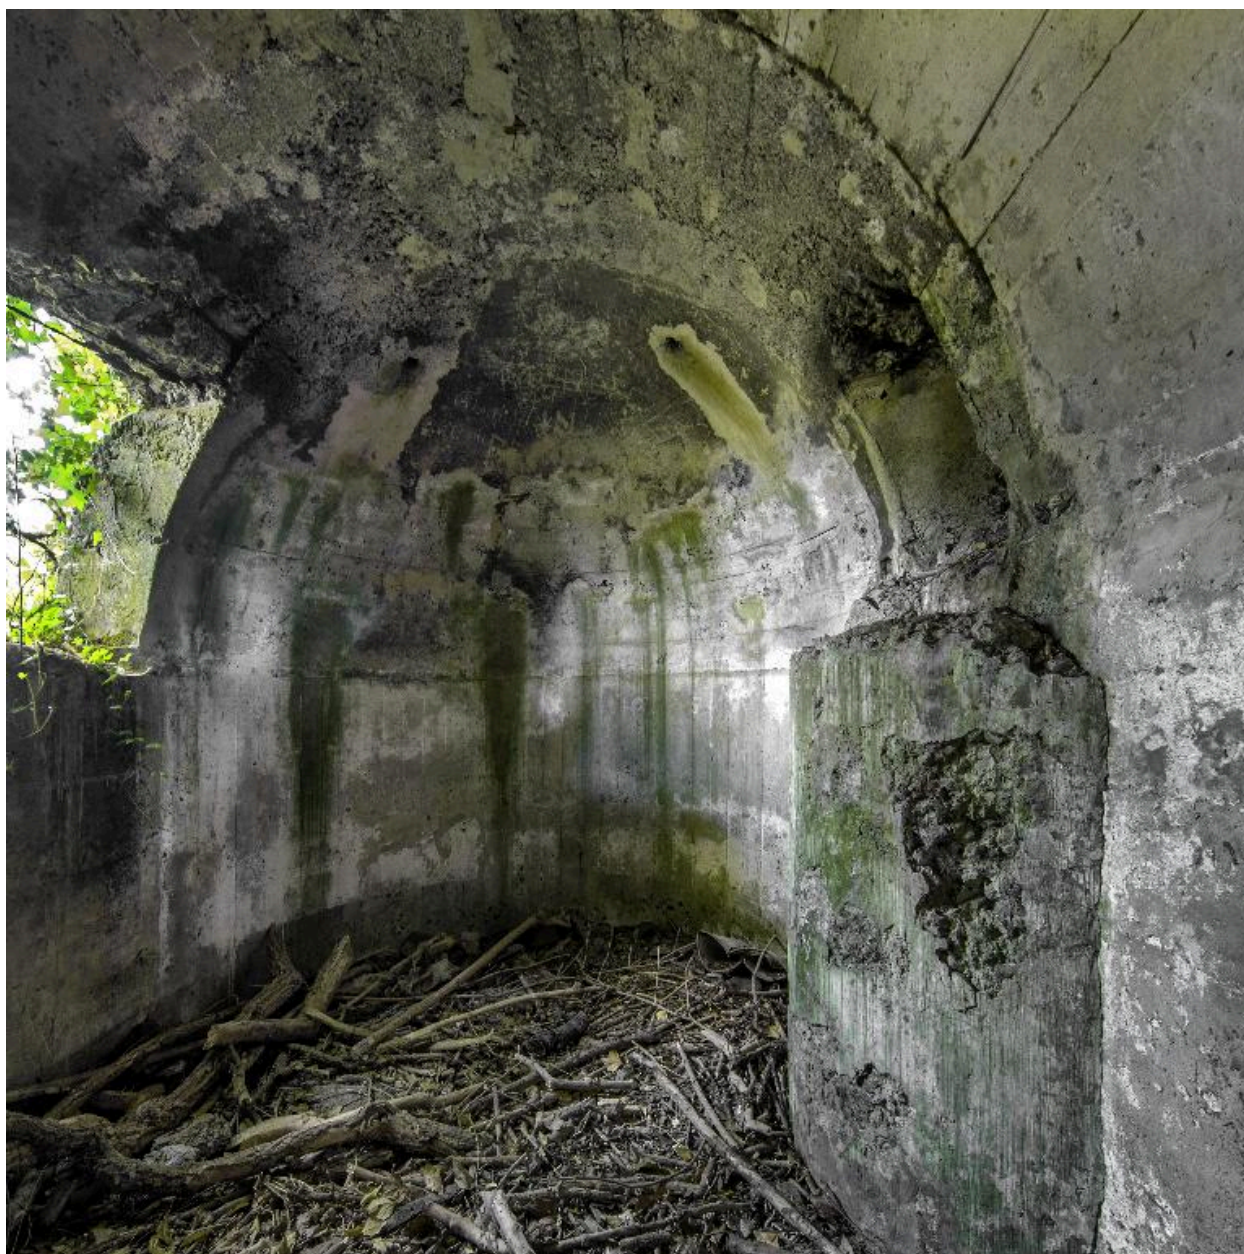
Vue intérieure de l'édifice, vers le sud-est  
Phot. Jean-Marc Ramette  
IVR32\_20166200257NUCA

Vue interieur de l'édifice, vers le sud-est

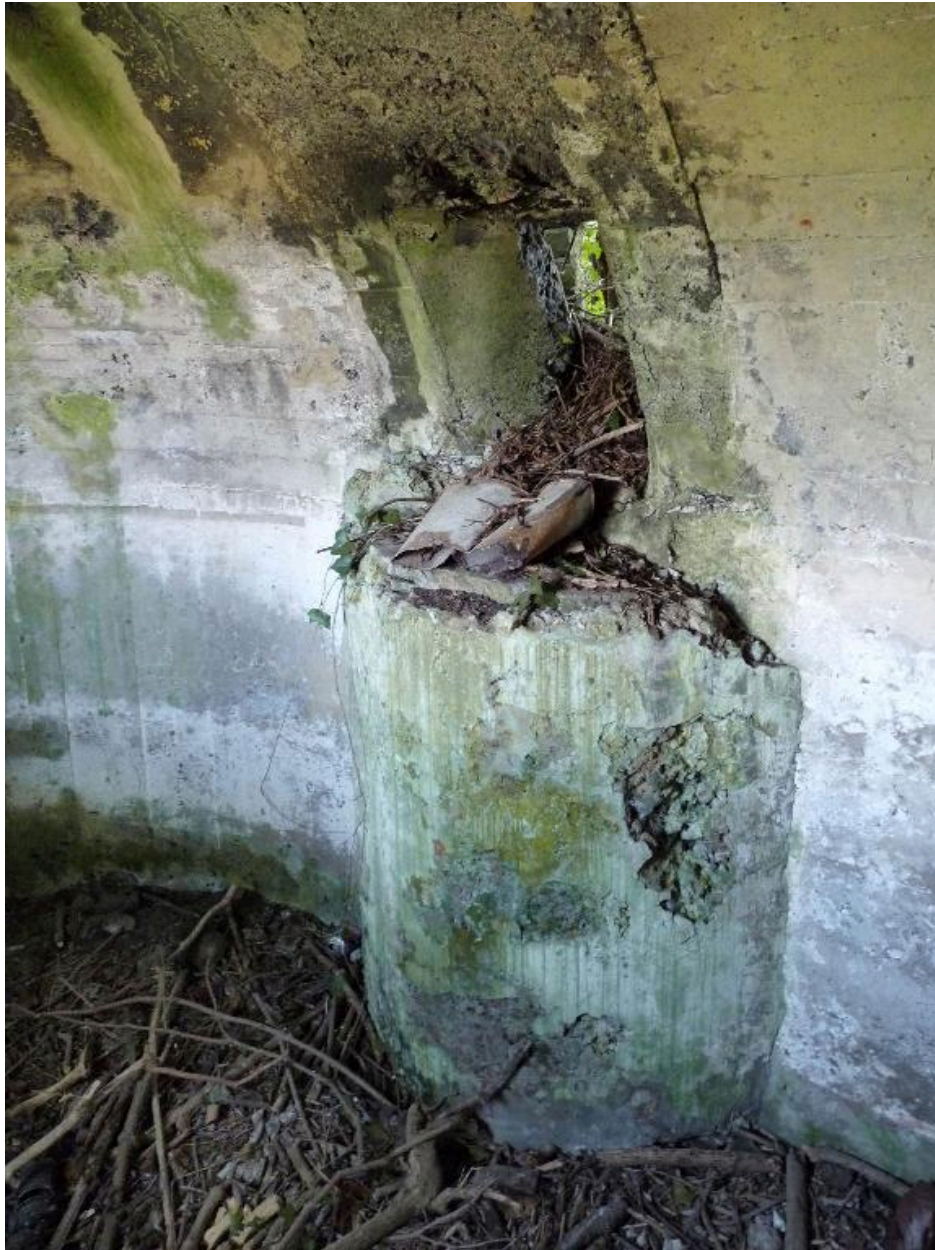
Ouverture sur le sud-ouest  
Phot. Jean-Marc Ramette  
IVR32\_20166200618NUC

Ouverture sur le sud-ouest
