Hauts-de-France, Aisne  
Largny-sur-Automne  
Église paroissiale Saint-Denis, rue Saint-Denis

## Fragments d'une verrière figurée détruite, remontés en verrière décorative (baie 5)

Numéro de dossier : IM02001155  
Date de l'enquête initiale : 1992  
Date(s) de rédaction : 2001  
Cadre de l'étude : inventaire topographique canton de Villers-Cotterêts, mobilier et objets religieux  
Degré d'étude : étudié  
Référence du dossier Monument Historique : PA00115773

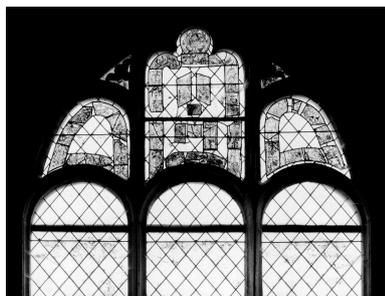
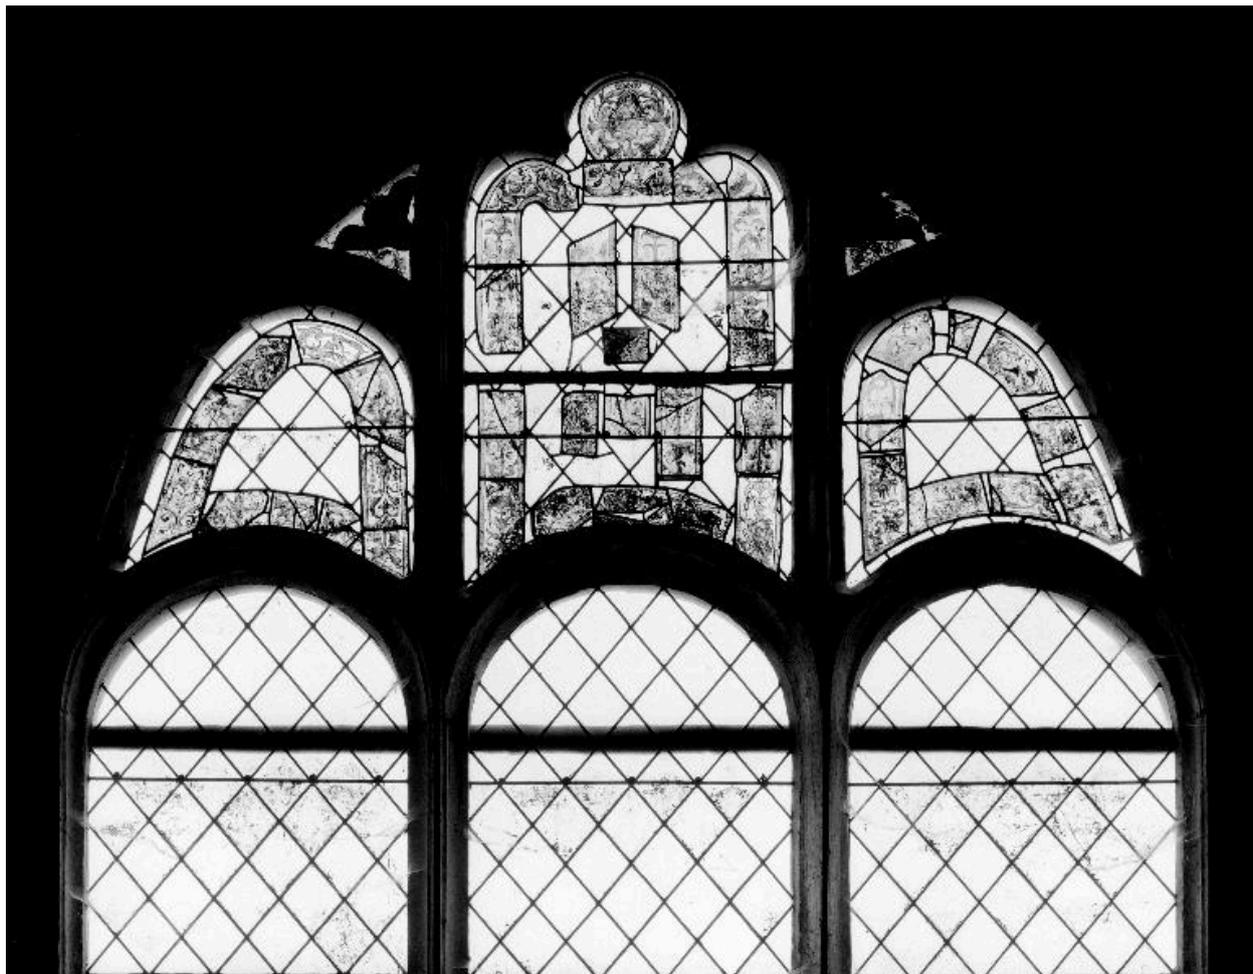
Vue de la partie supérieure de la verrière de la baie 5.

Le tympan, seule partie de la verrière à posséder un décor (bordure ornementale), est composé d'un jour de réseau central polylobé, encadré par deux jours cintrés et deux jours plus petits.

Les verres qui y ont été remontés sont des pièces de "verre antique" incolore, ne portant qu'un décor peint à la grisaille et au jaune d'argent.

Cette verrière est composée à l'aide de quelques éléments de la bordure d'une verrière du 16e siècle, restaurés puis employés en bordure ou juxtaposés en macédoine.
