Hauts-de-France, Somme
Estréboeuf
Neuville
311 rue d' Estraine

Ancien pavillon de chasse dit Pavillon Pérache

Numéro de dossier : IA80007373

Cadre de l'étude : inventaire préliminaire arrière-pays maritime picard, patrimoine de la villégiature

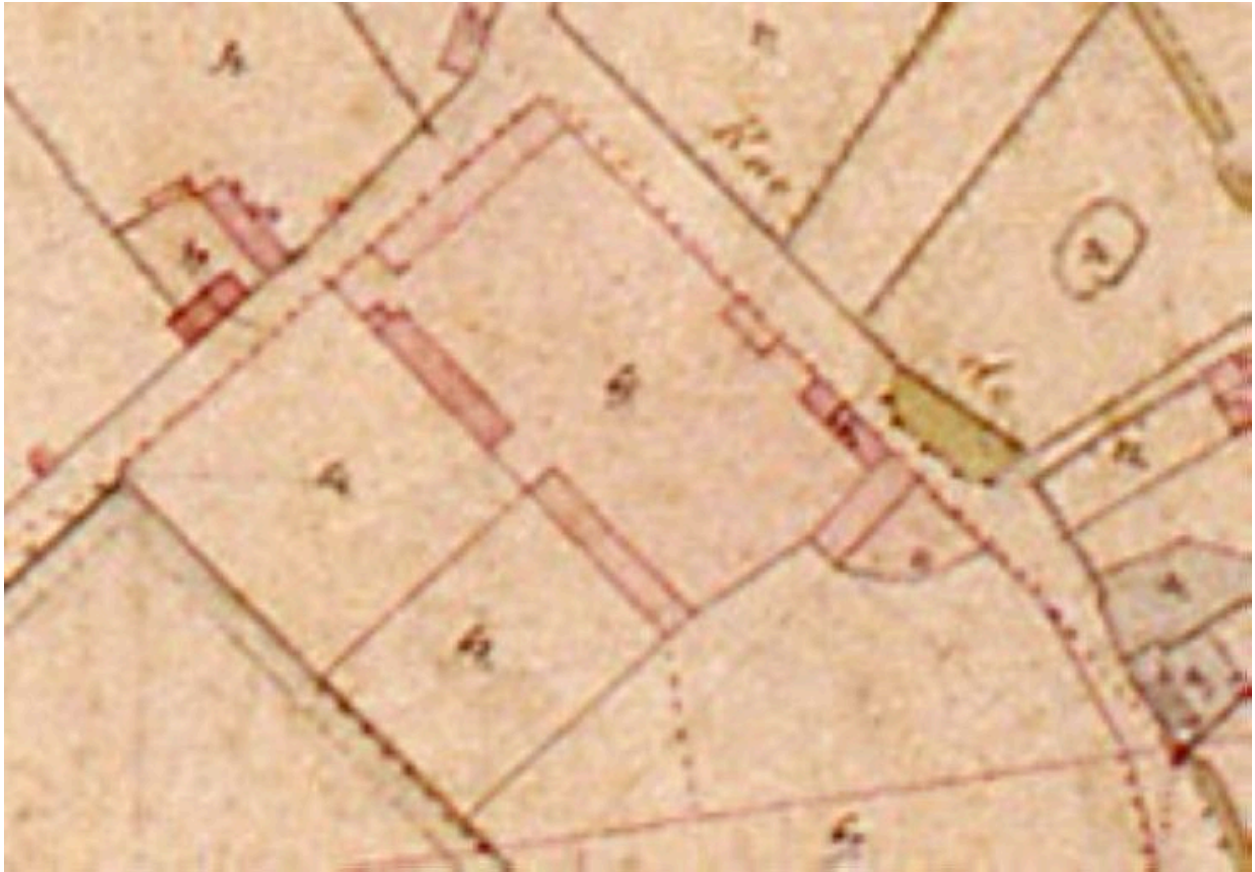
IVR22_20068005696XAB

Plan de la propriété en 1832 extrait du cadastre napoléonien.

Une grande ferme de plan rectangulaire figure sur le cadastre napoléonien, dans l'ancienne rue de l'Eglise. Le logis occupe le fond de la cour. Il se poursuit à l'est par une annexe relativement longue. Le côté ouest de la propriété est occupé par un bâtiment agricole. La partie nord dispose de deux petits éléments peu larges, dont l'un se poursuit en équerre au sud, encore en place aujourd'hui. Il s'agissait d'une ferme de 140 hectares dont cent étaient loués. L'exploitation appartenait à la famille Pérache puis Tillette de Buigny.

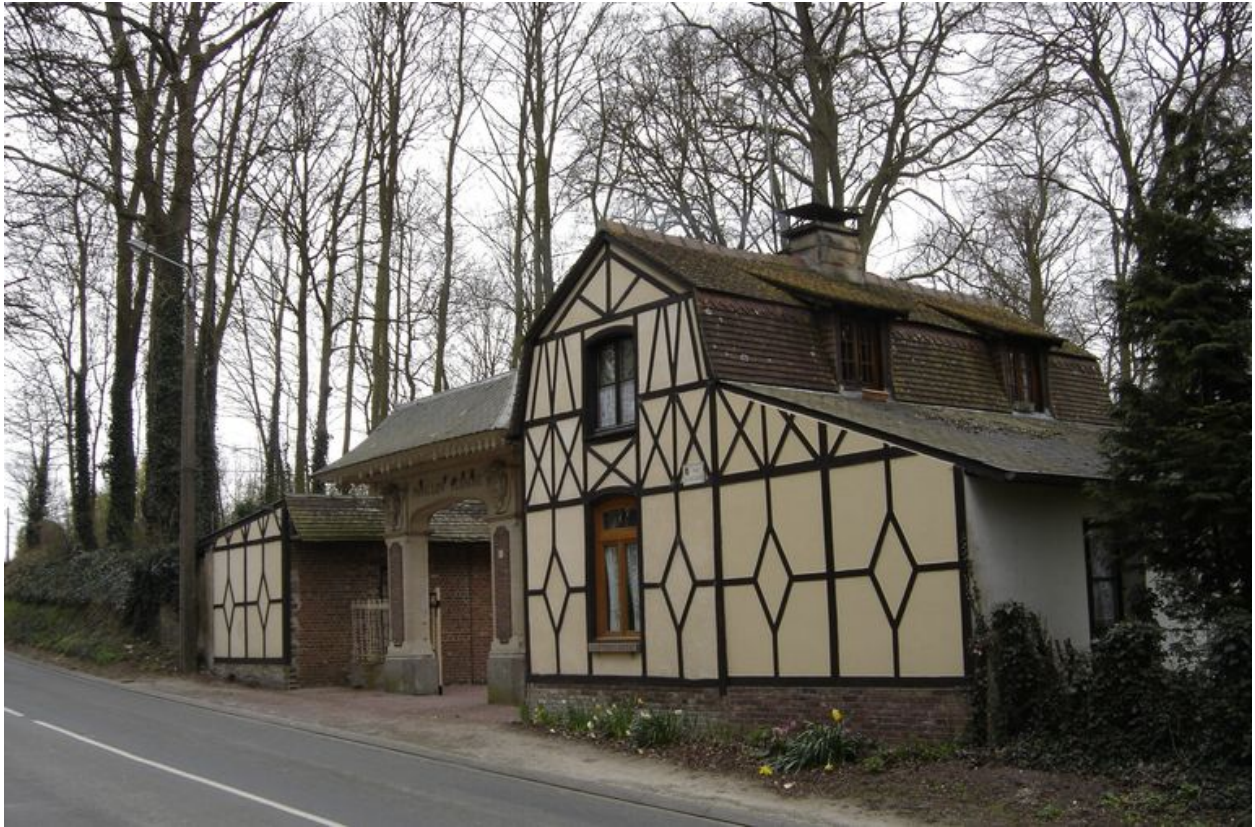
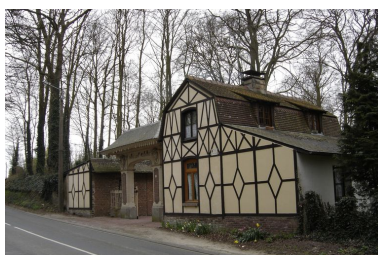
IVR22_20058005676NUCA

Vue générale de l'entrée située sur le hameau de Pinchefalaise.

Ce rendez-vous de chasse communique avec le bois des Bruyères. Le corps de passage de Pinchefalise, de style rustique, indique le nom de la propriété, flanqué des initiales des deux amis P pour Pérache et L pour Lermnier. L'actuel logis est construit le long de la rue principale, à l'entrée du hameau. Composé d'une maçonnerie en brique, il comprend au départ une seule pièce. Des faux pans de bois ont été appliqués en façade. Le comble à surcroît est ajouré sur rue. Le toit à longs pans brisés est en tuiles plates. L'intérieur de la maison du gardien possède une grande cheminée picarde en brique. Une remise fait pendant au logis, de l'autre côté du corps de passage.

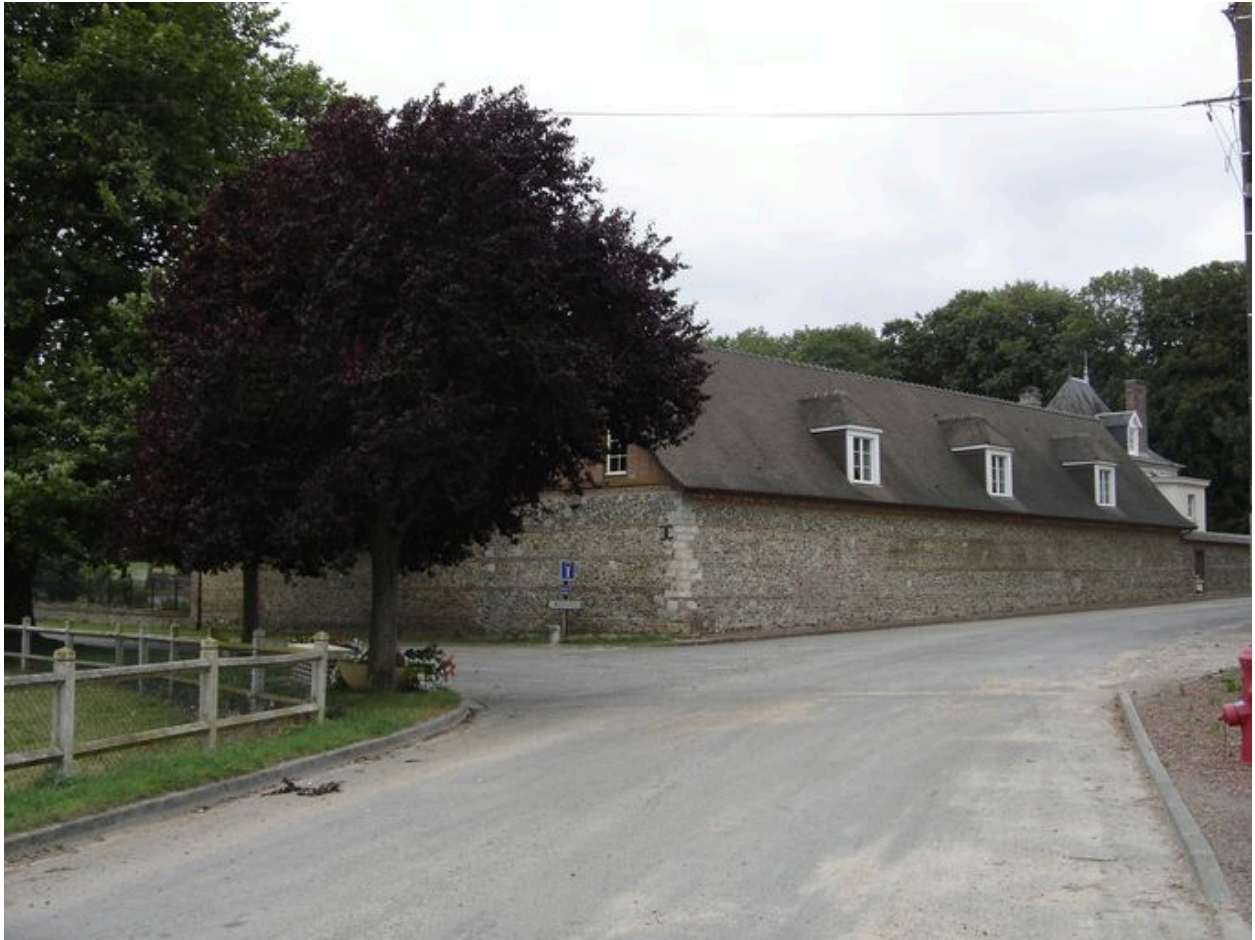
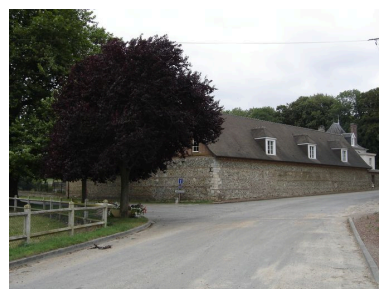
IVR22_20068005006NUCA

Vue des dépendances à l'angle de la rue d'Estraine et de la rue de l'Eglise.

Le colombier octogonal, situé dans le parc, est composé de pans de bois hourdés à la brique. Les dépendances occupent le coin de la rue de l'Eglise et de la rue de l'Estraine ; il s'agissait du logement du personnel ainsi que des écuries. La maçonnerie se confond avec celle du mur de clôture (silex et bandes de briques). Longue de trois travées, elles disposent d'un rez-de-chaussée et d'un comble à surcroît ajouré de trois lucarnes sur rue. Le pignon a été refait récemment en pans de bois et briques. Le mur gouttereau sur cour ainsi que l'intérieur ont été entièrement refaits.

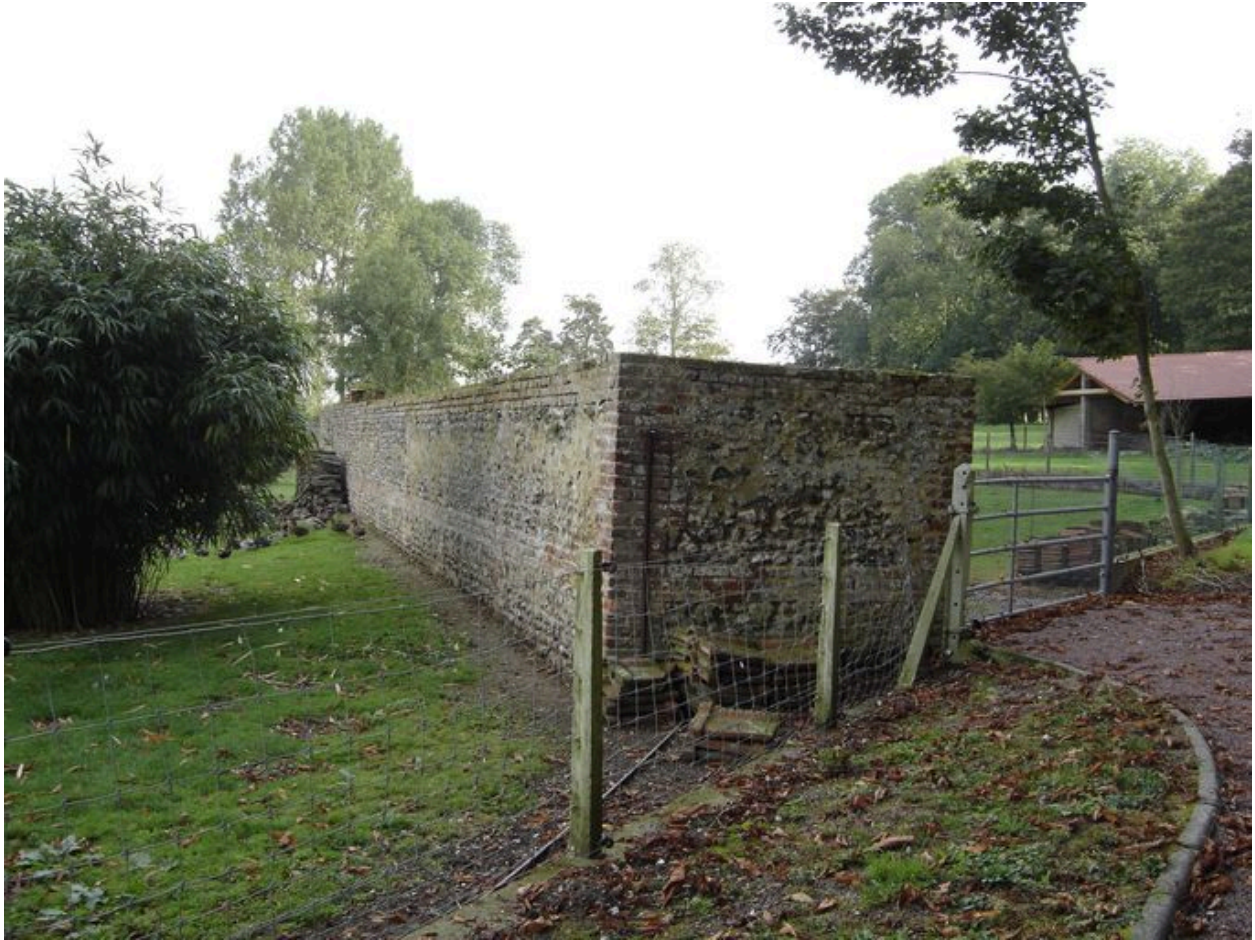
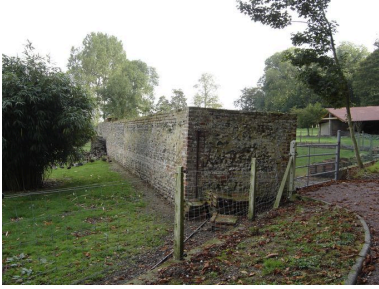
IVR22_20068005008NUCA

Vue de la clôture du mur du jardin.

A l'est, le mur en silex et brique entourant le jardin a été conservé. Une porte, pratiquée dans la clôture, permettait d'atteindre directement la chapelle (aujourd'hui en face de la propriété). À cet endroit, une partie du mur en silex a été refait en brique uniquement. D'après le propriétaire, l'église était à cet emplacement, probablement entourée d'habitations ; il a d'ailleurs retrouvé quelques vestiges en grès, semblant provenir des fondations de l'édifice religieux.
