Hauts-de-France, Somme
Estréboeuf
Neuville
311 rue d' Estraine

Ancien pavillon de chasse dit Pavillon Pérache

Numéro de dossier : IA80007373

Cadre de l'étude : inventaire préliminaire arrière-pays maritime picard, patrimoine de la villégiature

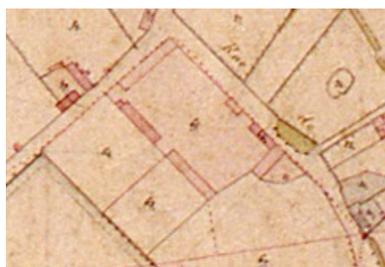
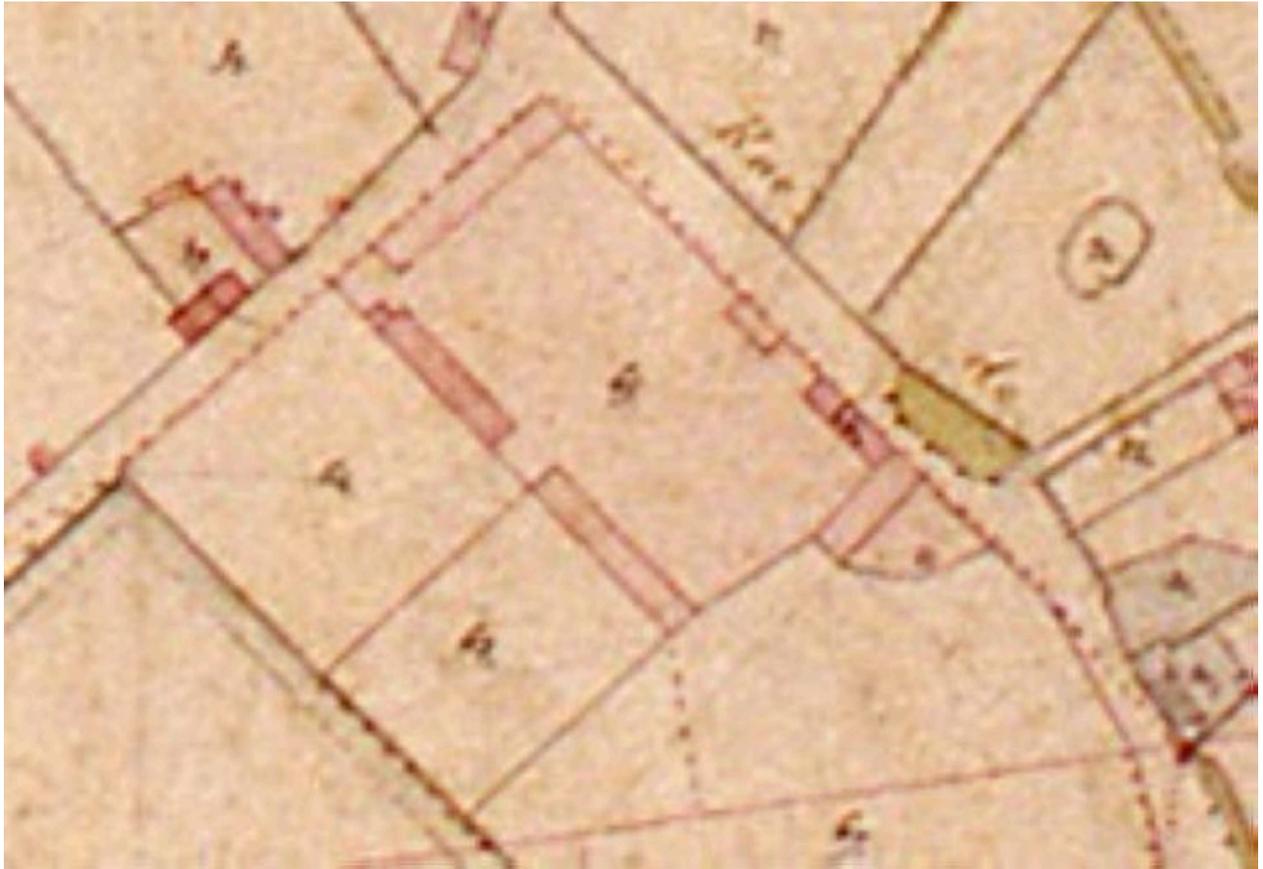
Plan de la propriété en 1832
extrait du cadastre napoléonien.
Phot. Monnehay-Vulliet Marie-Laure
IVR22_20068005696XAB

Plan de la propriété en 1832 extrait du cadastre napoléonien.

Une grande ferme de plan rectangulaire figure sur le cadastre napoléonien, dans l'ancienne rue de l'Eglise. Le logis occupe le fond de la cour. Il se poursuit à l'est par une annexe relativement longue. Le côté ouest de la propriété est occupé par un bâtiment agricole. La partie nord dispose de deux petits éléments peu larges, dont l'un se poursuit en équerre au sud, encore en place aujourd'hui. Il s'agissait d'une ferme de 140 hectares dont cent étaient loués. L'exploitation appartenait à la famille Pérache puis Tillette de Buigny.

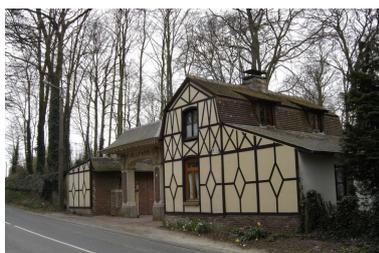
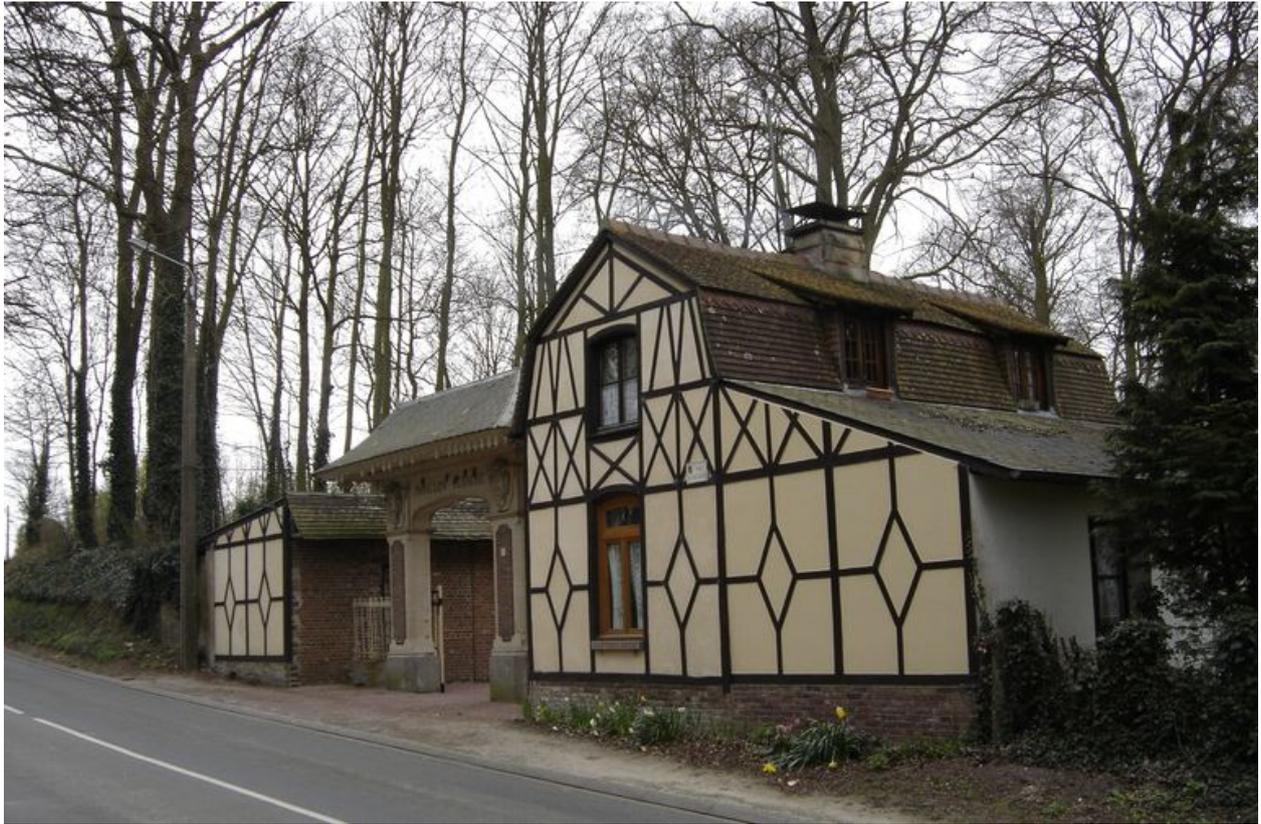
Vue générale de l'entrée située
sur le hameau de Pinchefalise.
Phot. Inès Guérin
IVR22_20058005676NUCA

Vue générale de l'entrée située sur le hameau de Pinchefalise.

Ce rendez-vous de chasse communique avec le bois des Bruyères. Le corps de passage de Pinchefalise, de style rustique, indique le nom de la propriété, flanqué des initiales des deux amis P pour Pérache et L pour Lermnier. L'actuel logis est construit le long de la rue principale, à l'entrée du hameau. Composé d'une maçonnerie en brique, il comprend au départ une seule pièce. Des faux pans de bois ont été appliqués en façade. Le comble à surcroît est ajouré sur rue. Le toit à longs pans brisés est en tuiles plates. L'intérieur de la maison du gardien possède une grande cheminée picarde en brique. Une remise fait pendant au logis, de l'autre côté du corps de passage.

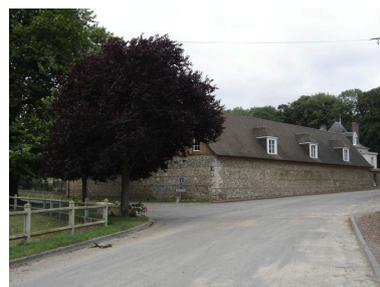
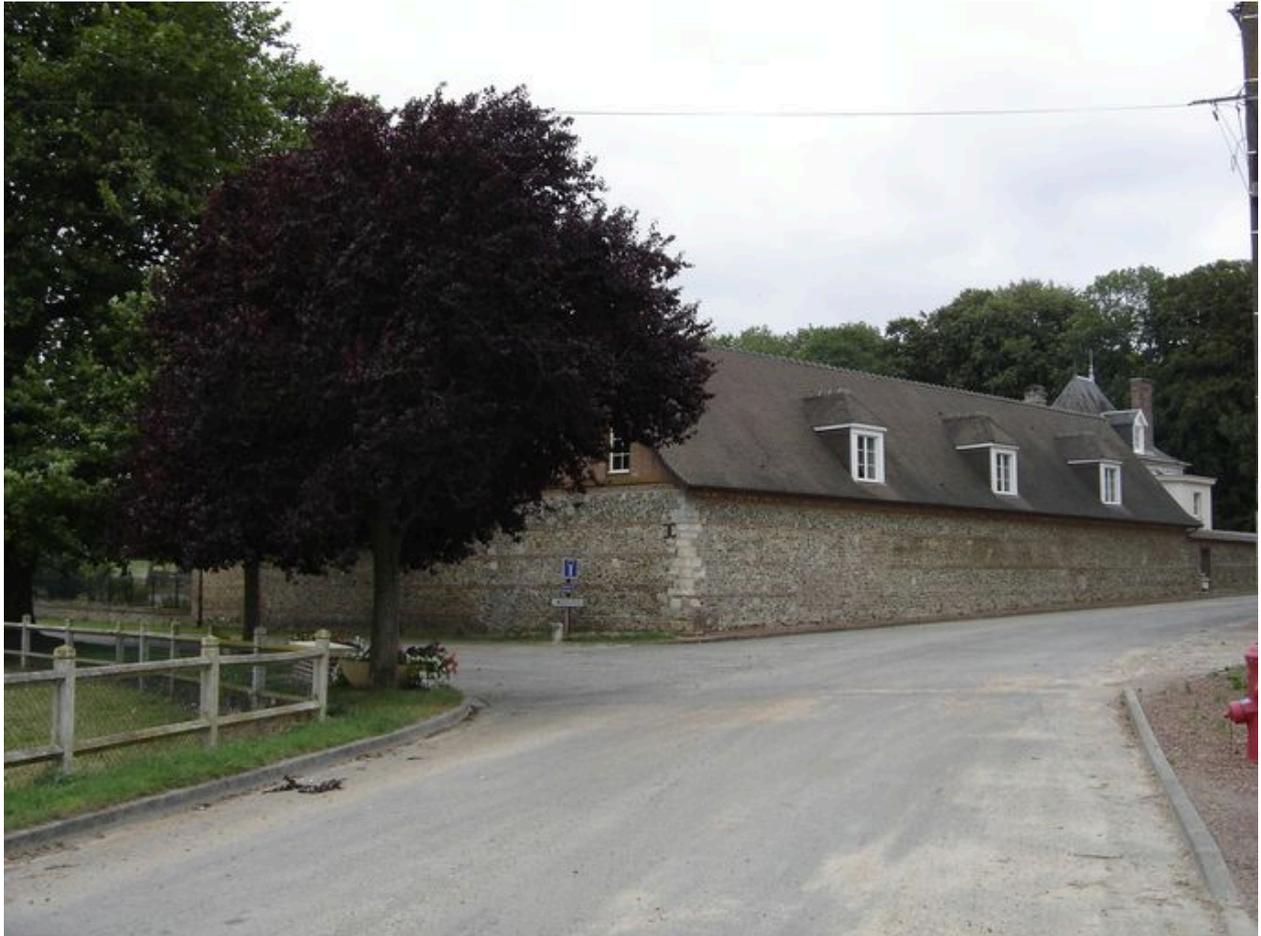
Vue des dépendances à l'angle de la
rue d'Estraine et de la rue de l'Eglise.
Phot. Inès Guérin
IVR22_20068005006NUCA

Vue des dépendances à l'angle de la rue d'Estraine et de la rue de l'Eglise.

Le colombier octogonal, situé dans le parc, est composé de pans de bois hourdés à la brique. Les dépendances occupent le coin de la rue de l'Eglise et de la rue de l'Estraine ; il s'agissait du logement du personnel ainsi que des écuries. La maçonnerie se confond avec celle du mur de clôture (silex et bandes de briques). Longue de trois travées, elles disposent d'un rez-de-chaussée et d'un comble à surcroît ajouré de trois lucarnes sur rue. Le pignon a été refait récemment en pans de bois et briques. Le mur gouttereau sur cour ainsi que l'intérieur ont été entièrement refaits.

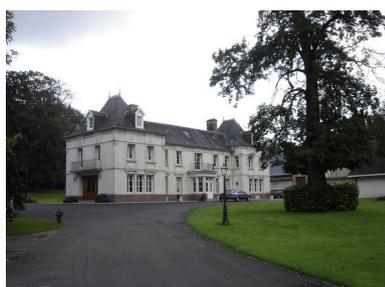
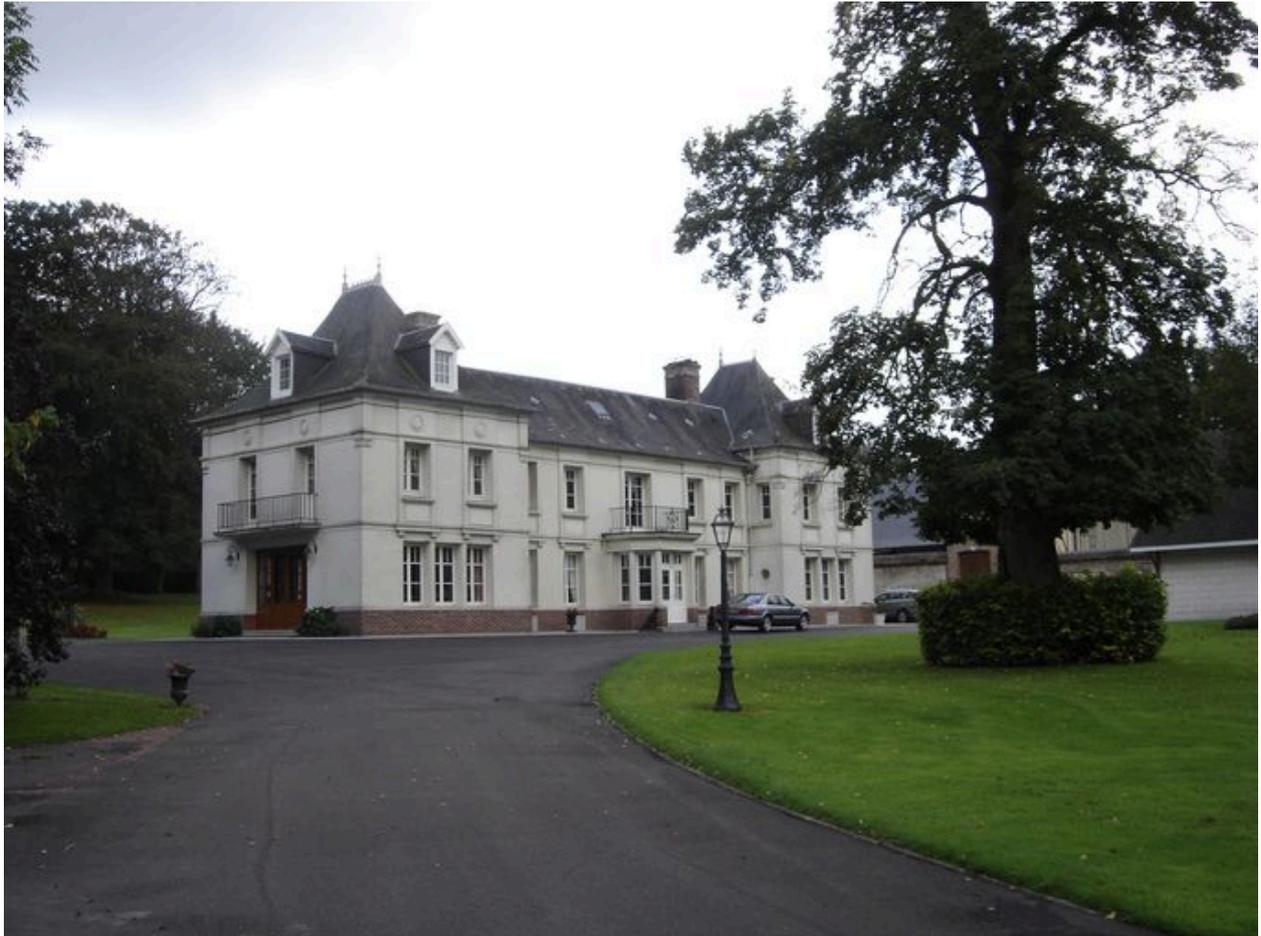
Vue générale.

Le château occupe le fond de la cour. L'ensemble de la maçonnerie est recouvert d'un enduit, ce qui empêche de déterminer le matériau de construction. De plan rectangulaire, il est long de neuf travées (cinq pour le corps central et deux pour chaque partie latérale en saillie). La travée centrale est mise en avant par la présence d'un balcon au-dessus de la porte d'entrée. Le rez-de-chaussée est surmonté d'un étage et d'un comble à surcroît pour les deux ailes latérales, éclairé d'une lucarne. Le toit à longs pans pour le corps central et en pavillon pour les parties secondaires est en ardoise. Le balcon est orné des initiales de la famille de Witasse.

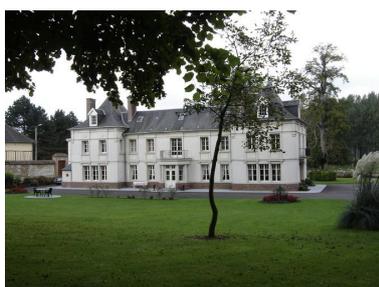
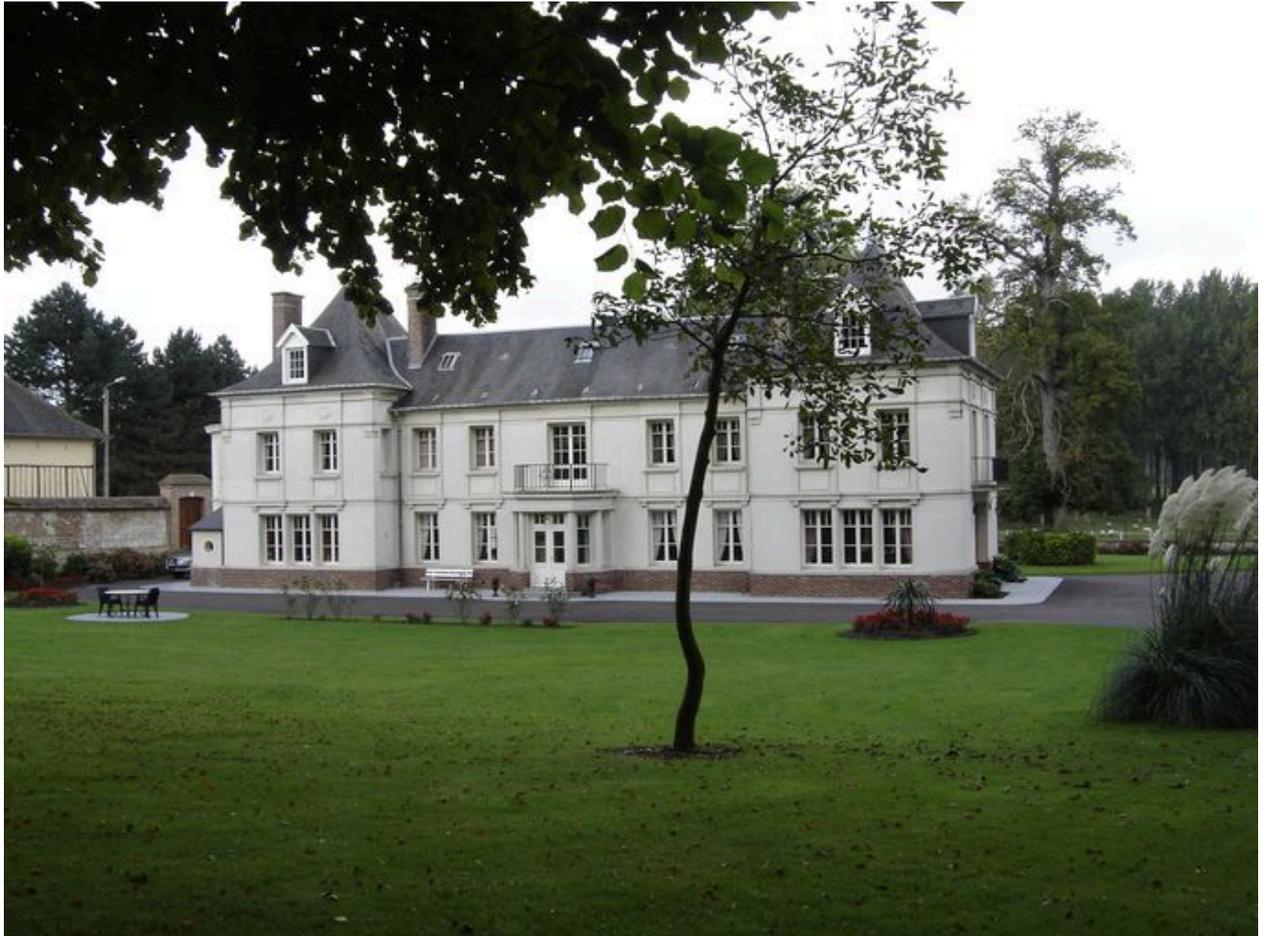
Vue postérieure.

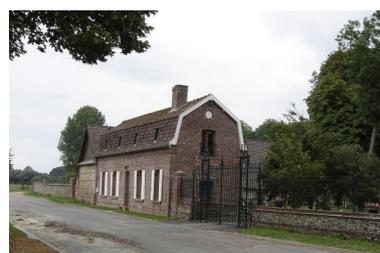
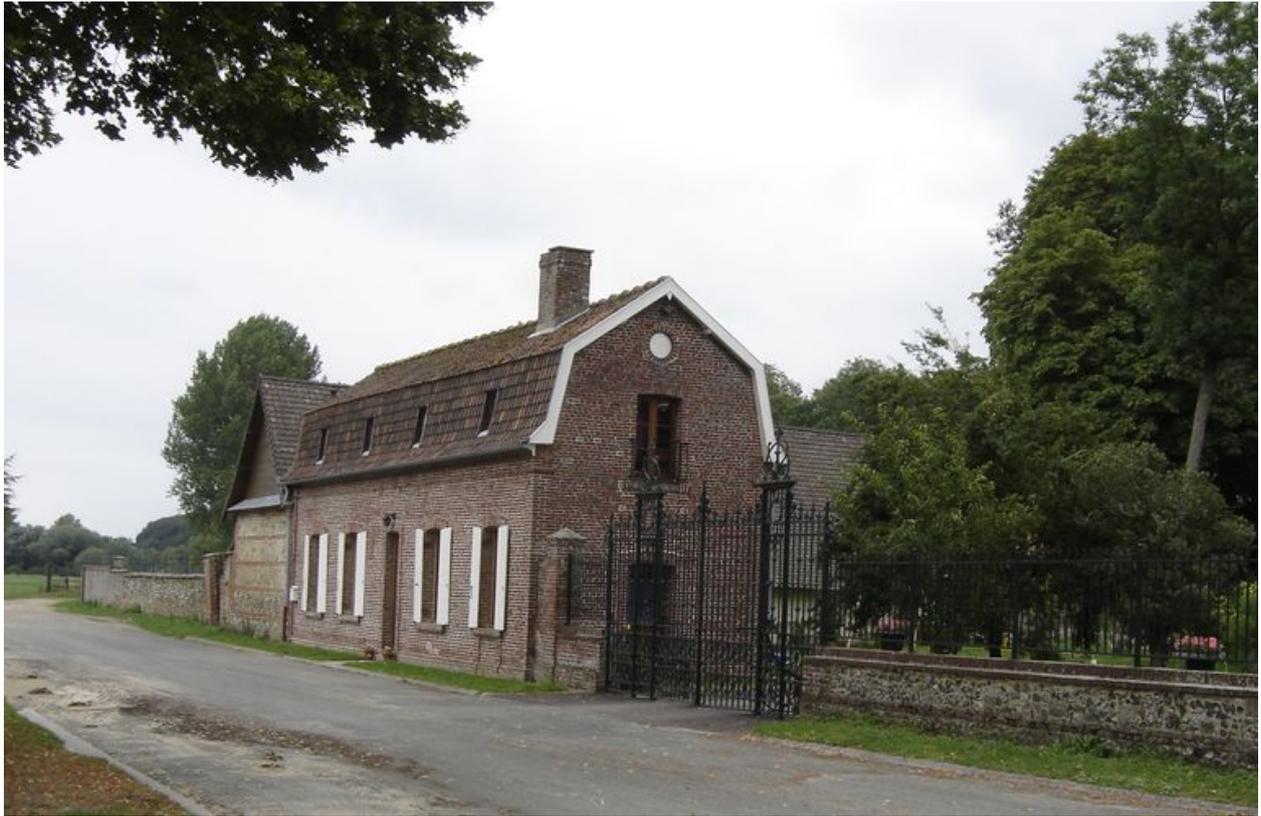
Vue du mur de clôture sur la
rue de l'Eglise et conciergerie.

Vue du mur de clôture sur la rue de l'Eglise et conciergerie.

La propriété de Neuville est entourée, dans la rue d'Estraine, d'un mur de clôture en silex et chaînes de brique et dans la rue de l'Eglise, d'un muret bas en brique et silex augmenté d'une grille. Le mur situé au bout de cette rue est entièrement en blocage de silex et galets. Les chaînes d'angle sont en pierre de taille. La corniche de ce dernier est en briques disposées en épis. Le faîtage à pan unique est en tuiles flamandes.

La maison du gardien, dans le fond de la rue de l'Eglise, longe la voie publique. Il s'agit d'une construction en brique de cinq travées de long, pourvue d'un rez-de-chaussée et d'un comble à surcroît. Le pignon oriental dispose d'un essentage

d'ardoises. Les ouvertures sont distribuées de manière relativement régulière. Le toit à longs pans brisés est percé de quatre baies. Des dépendances lui sont accolées. Entièrement refaites, elles ont conservé leur ossature en orme.

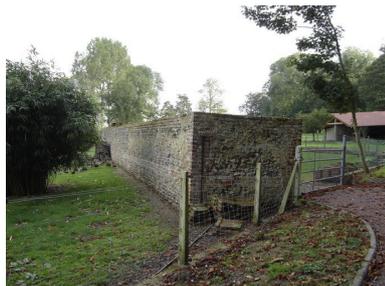
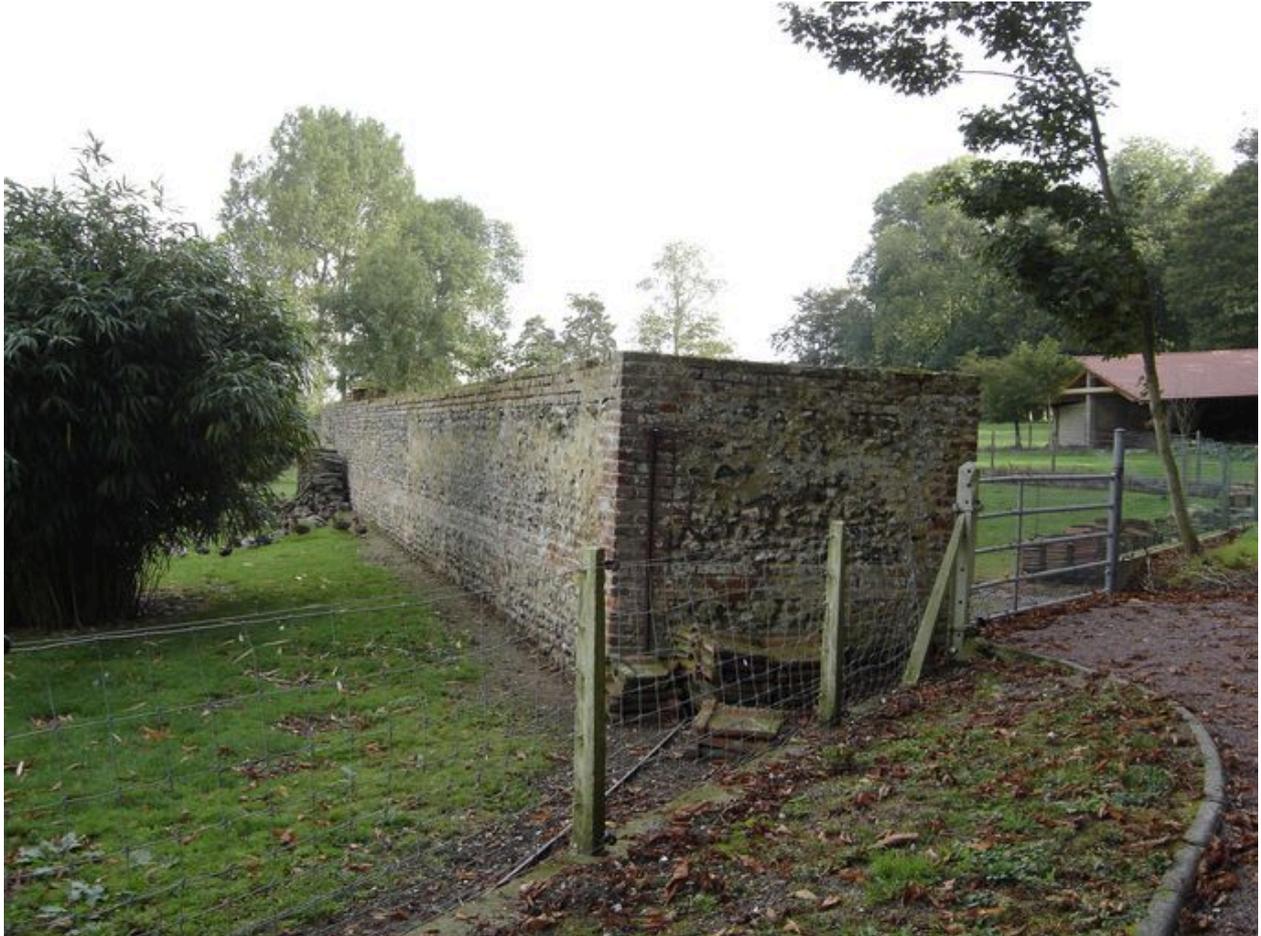
Vue de la clôture du mur du jardin.

A l'est, le mur en silex et brique entourant le jardin a été conservé. Une porte, pratiquée dans la clôture, permettait d'atteindre directement la chapelle (aujourd'hui en face de la propriété). À cet endroit, une partie du mur en silex a été refait en brique uniquement. D'après le propriétaire, l'église était à cet emplacement, probablement entourée d'habitations ; il a d'ailleurs retrouvé quelques vestiges en grès, semblant provenir des fondations de l'édifice religieux.
