Hauts-de-France, Somme  
Havernas  
17 rue d' Amiens

## Ancienne ferme

Numéro de dossier : IA80009804  
Date de l'enquête initiale : 2010  
Date(s) de rédaction : 2010  
Cadre de l'étude : inventaire topographique Val-de-Nièvre  
Degré d'étude : étudié

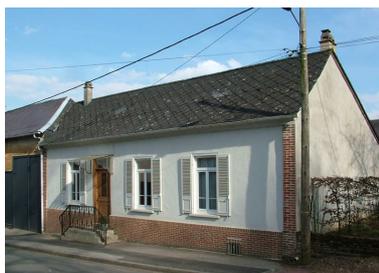
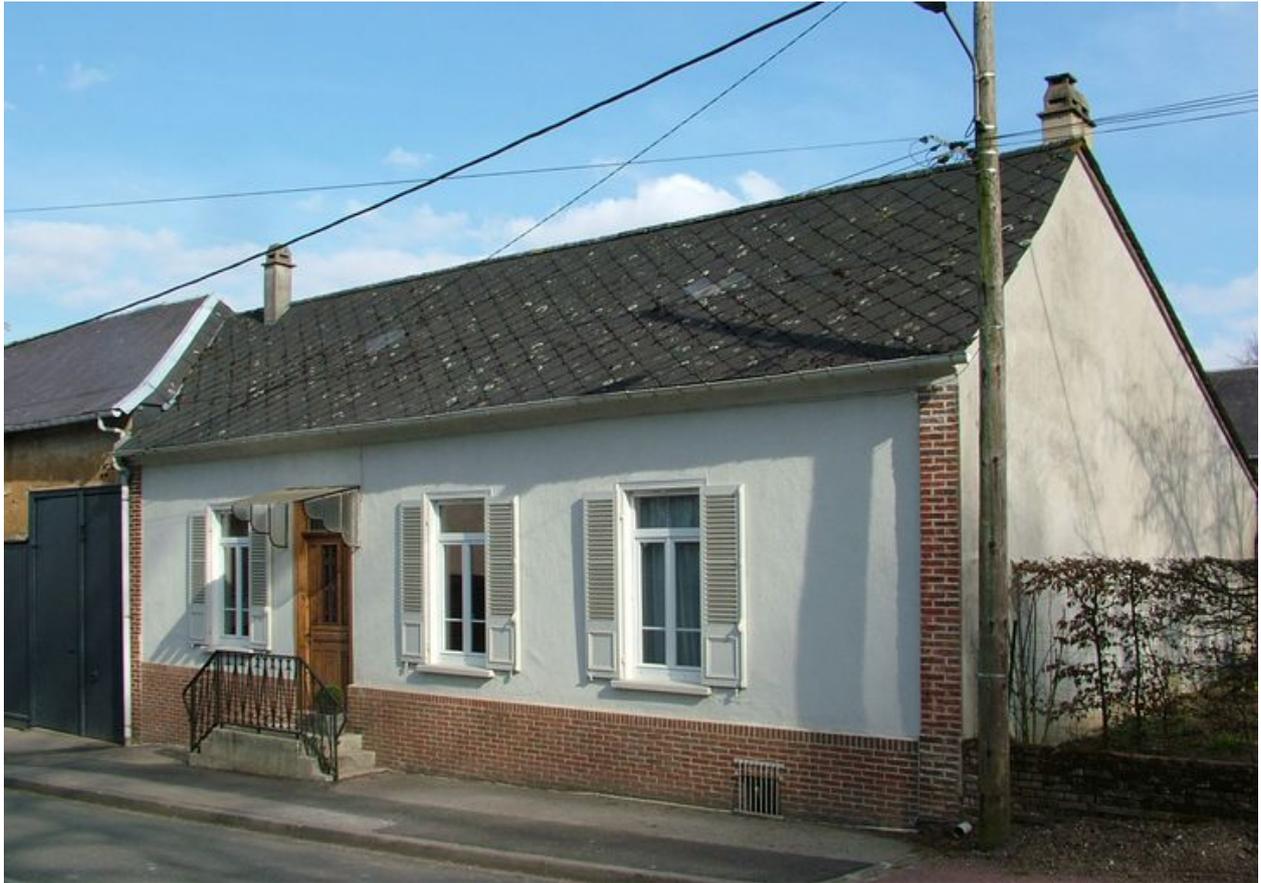
Logis.  
Phot. Frédéric Fournis  
IVR22\_20108001115NUCA

Logis.

Le logis en rez-de-chaussée surélevé est construit en pan de bois et torchis enduit sur un solin de brique, avec murs-pignons également en brique. Établi en bordure de rue, il est prolongé au sud par la grange en pan de bois et torchis traversée par un passage charretier. Le logis a été agrandi sur la cour dans l'alignement de l'étable adossée à la grange. Au fond de l'ancienne cour s'élève l'alignement d'une grange et d'une étable en pan de bois et torchis. Les bâtiments sont couverts d'un toit d'ardoise à longs pans. La grange principale présente un mur de croupe extérieur. L'étable qui lui est adossée est couverte en appentis. Un jardin complète la propriété à l'arrière.

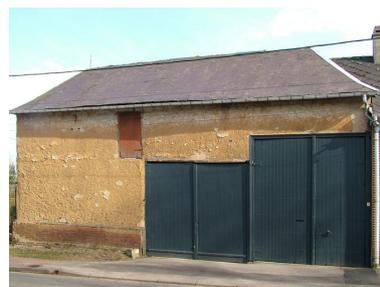
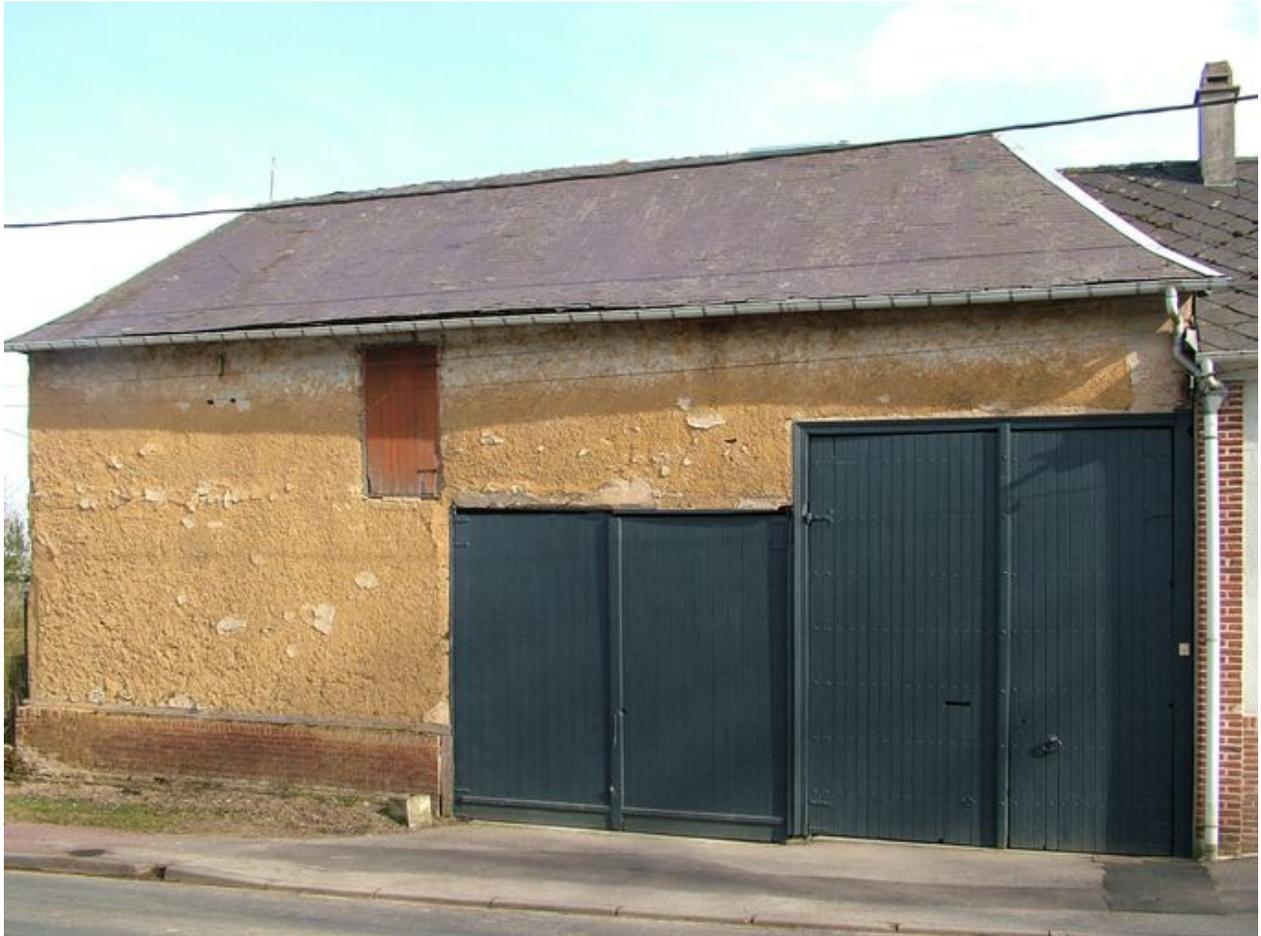
Grange et passage charretier.  
Phot. Frédéric Fournis  
IVR22\_20108001116NUCA

Grange et passage charretier.
