Hauts-de-France, Aisne  
Besmont  
rue de l' Eglise

## Porte, utilisant des éléments en remploi, de style rocaille

Numéro de dossier : IM02001926  
Date de l'enquête initiale : 1998  
Date(s) de rédaction : 1998  
Cadre de l'étude : inventaire topographique canton d'Aubenton, mobilier et objets religieux  
Degré d'étude : étudié

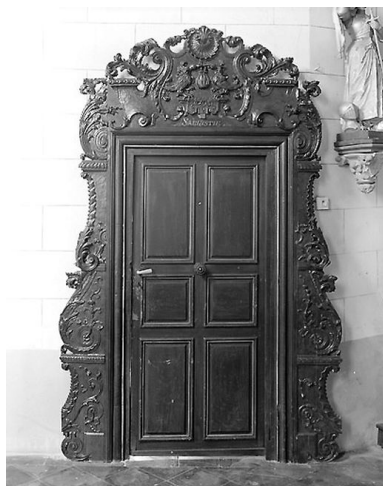
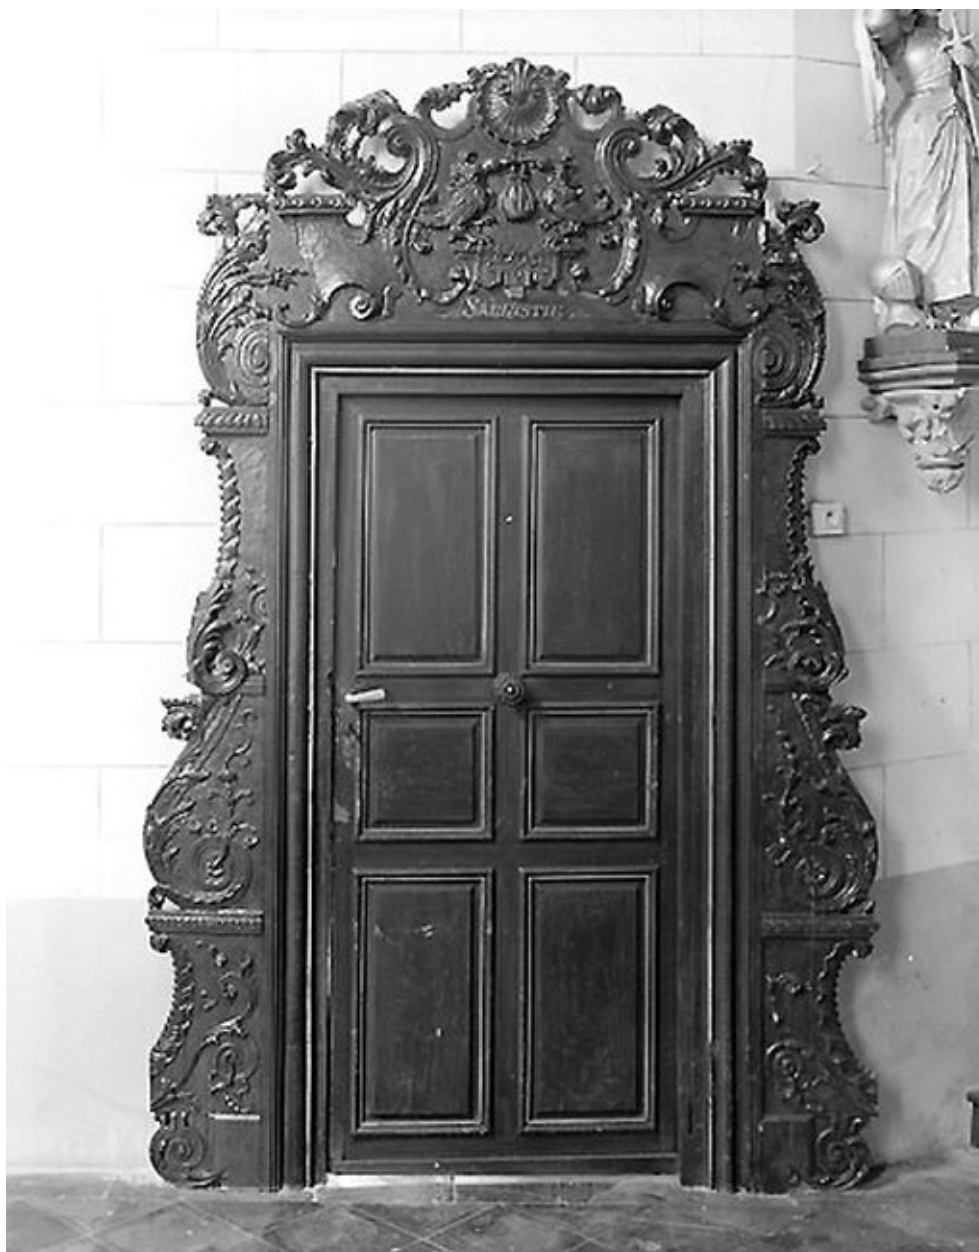
IVR22\_19980200695V

Les éléments de lambris formant l'encadrement et le dessus-de-porte sont en bois, vraisemblablement du chêne. Ils comportent un décor en relief dans la masse, certaines parties, comme le couronnement du dessus-de-porte, sont en haut relief. L'ensemble de ces éléments est peint faux bois et vernis. L'encadrement latéral est constitué, pour chaque côté, de 4 éléments posés les uns sur les autres, à élévation galbée, le dessus-de-porte forme un couronnement cintré à forme complexe. Le revers de ces éléments est plat.

Le dessus-de-porte, utilisant tout le registre des motifs rocailles et des rinceaux végétaux, comporte en son centre un cartouche rocaille, surmonté d' une coquille Saint-Jacques, avec la représentation de deux oiseaux affrontés semblant tenir les cordons d' une bourse. Il pourrait également s' agir de deux animaux fantastiques, deux phénix. Les éléments encadrant la porte sont principalement ornés de rinceaux de feuillage et de fleurs.

Outre l' aspect manifestement composite des éléments, ils présentent pour certains des manques et sont coupés à leurs extrémités.

Vue générale.
