Hauts-de-France, Aisne
Landouzy-la-Ville
la Place

Halle de Landouzy-la-Ville (détruite)

Numéro de dossier : IA02000568
Date de l'enquête initiale : 1998
Date(s) de rédaction : 1998
Cadre de l'étude : inventaire topographique canton d'Aubenton
Degré d'étude : étudié

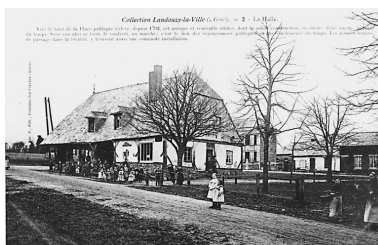
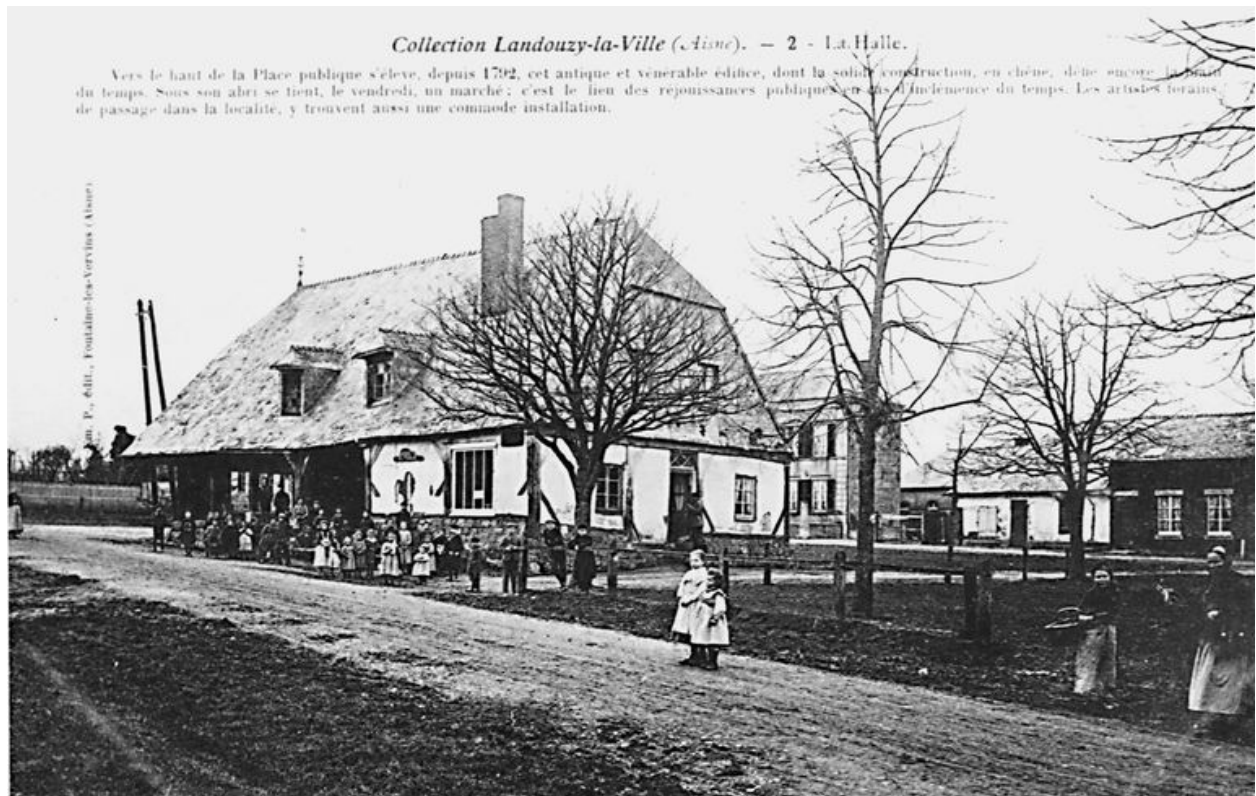
Vue depuis le sud-est de la halle démontée en 1923. (AP).
Phot. Laurent Jumel (reproduction)
IVR22_19970201306ZB

Vue depuis le sud-est de la halle démontée en 1923. (AP).

Les cartes postales de la fin du 19^e siècle et du 1^{er} quart du 20^e siècle permettent de restituer l'aspect de cette halle. En pan de bois et torchis pourvu d'un enduit, et d'un essentage de planches, sur un solin en moellon calcaire, elle se composait

d'un espace couvert et de plusieurs pièces au rez-de-chaussée servant de lieu de réunion et de logement. L'étage de comble, abritant des salles de réunion comportant des lucarnes à croupe débordante et un essentage d'ardoise sur la demi-croupe, était couvert d'une demi-croupe en ardoise.

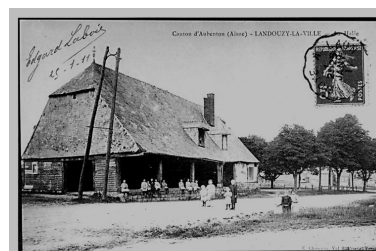
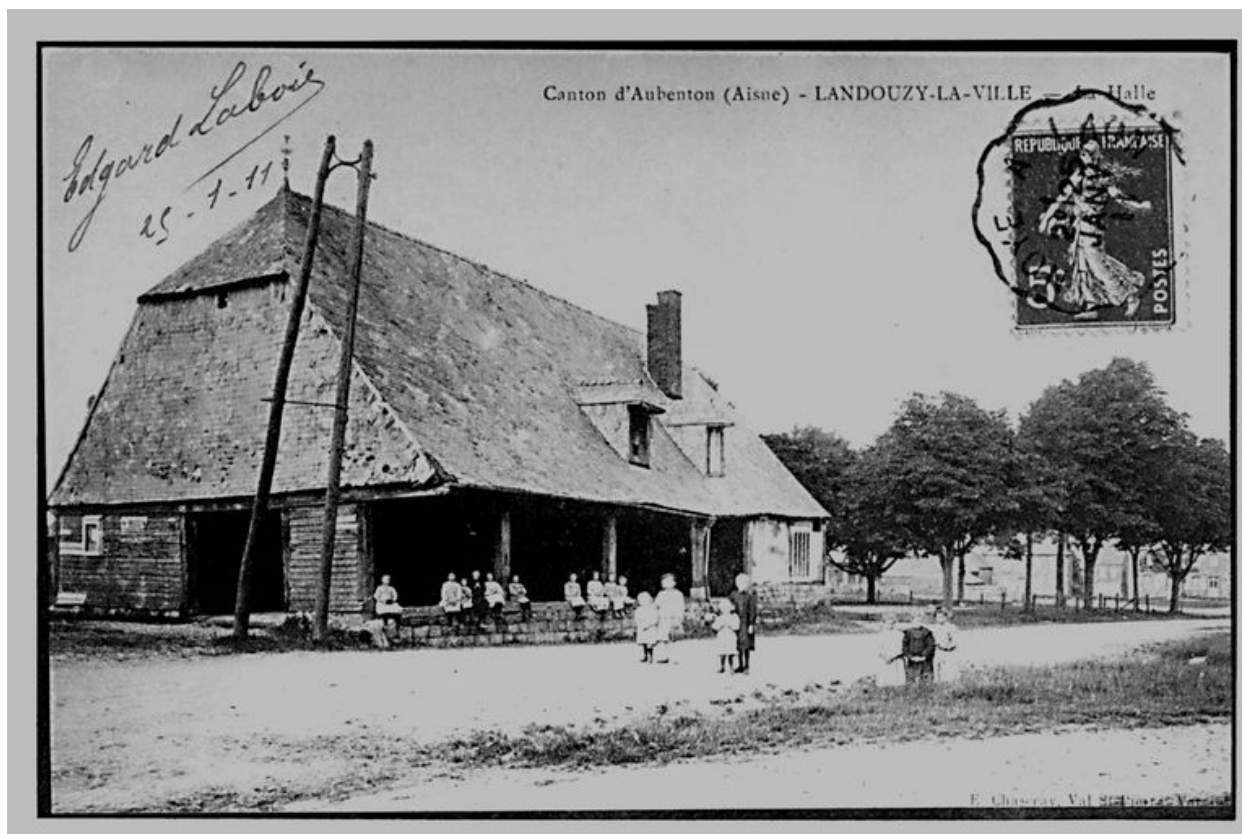
Vue ancienne depuis le sud-ouest (coll.part).
Phot. Pierre-Yves Brest (reproduction)
IVR22_19980202451ZB

Vue ancienne depuis le sud-ouest (coll.part).
