Hauts-de-France, Aisne
Tergnier
Quessy
40 rue Pasteur

Ancienne poste de Quessy

Numéro de dossier : IA02010909

Cadre de l'étude : enquête thématique régionale La première Reconstruction, patrimoine de la Reconstruction

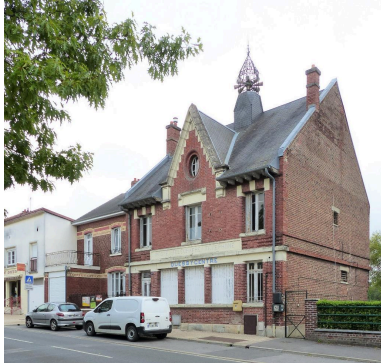
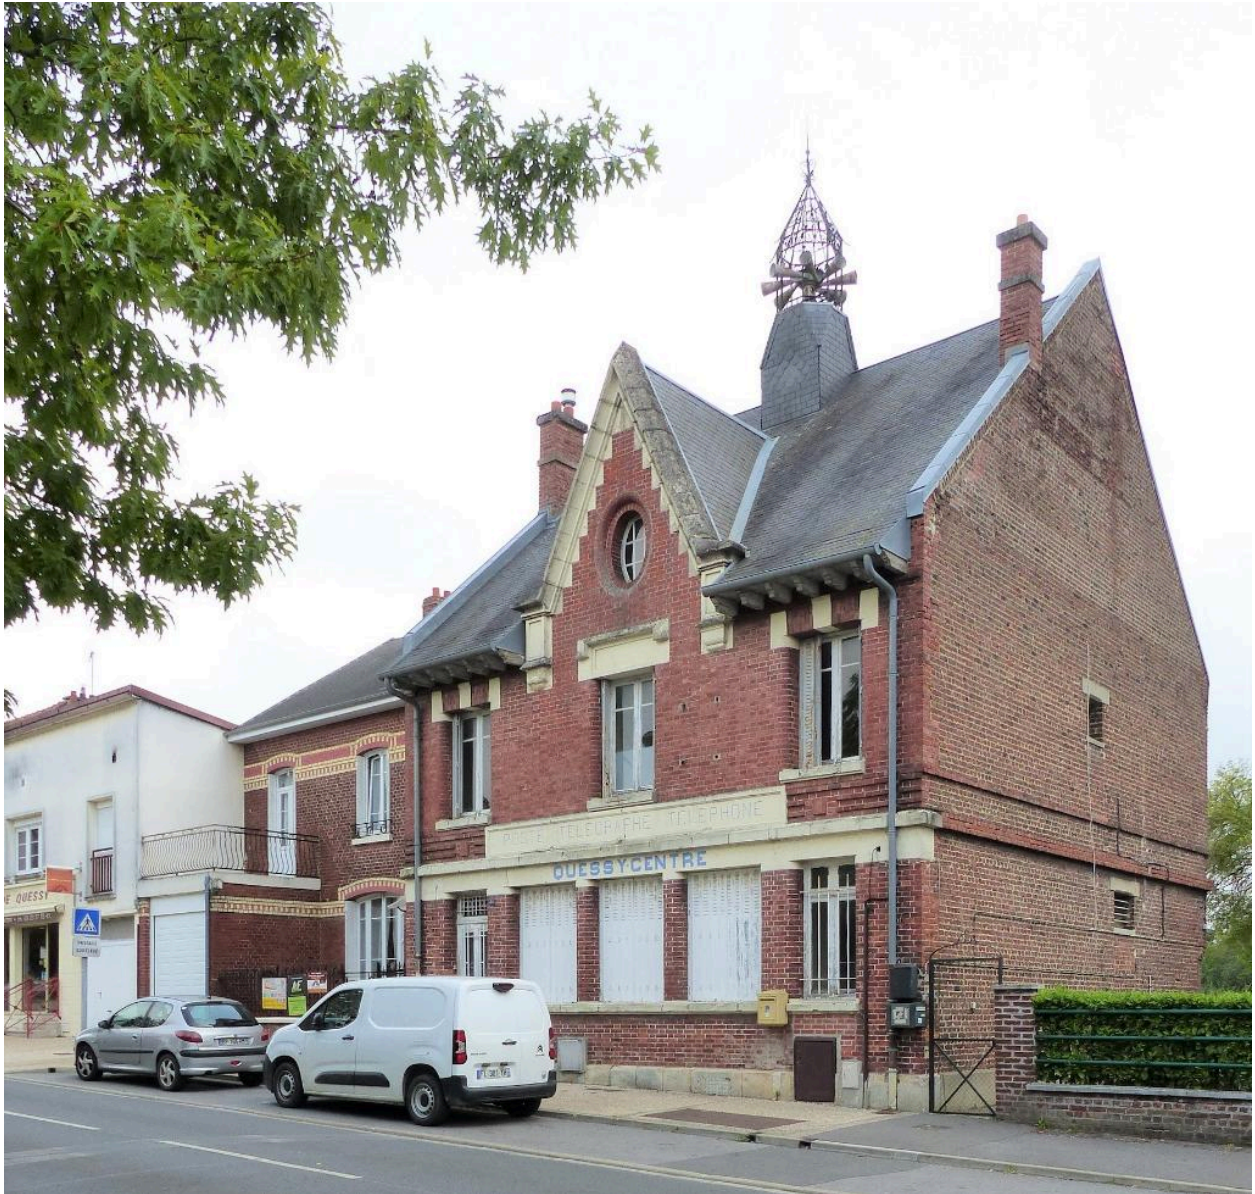
Vue générale depuis le sud-ouest.
Phot. Isabelle Barbedor
IVR32_20210205103NUCA

Vue générale depuis le sud-ouest.

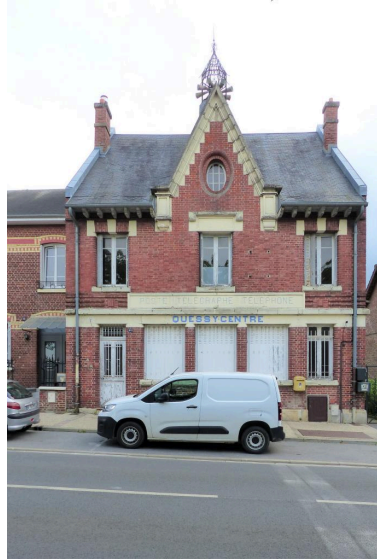
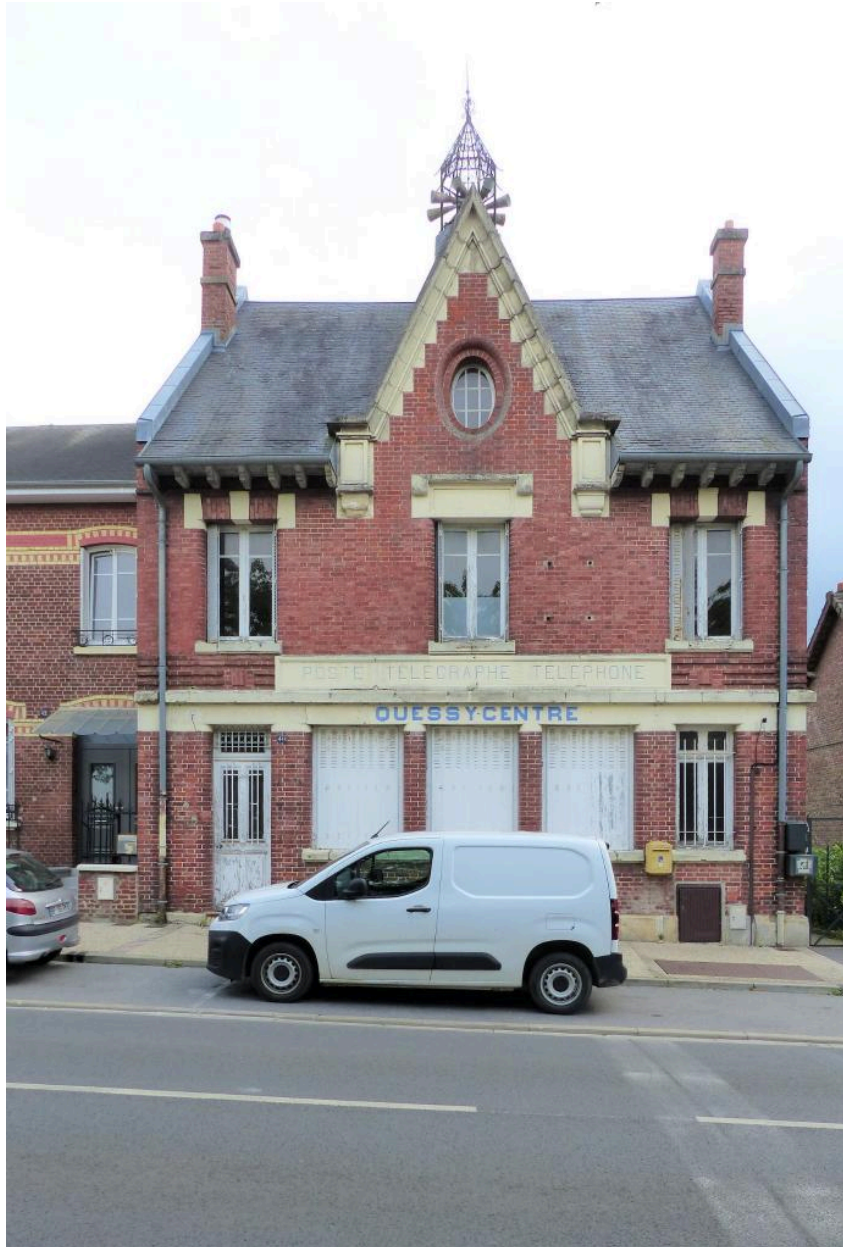
L'édifice comprend un bâtiment principal aligné sur rue, une cour en coeur de parcelle et un jardin en fond de parcelle, auxquels donne accès un petit passage latéral. Le bâtiment principal, construit en briques et couvert d'ardoises, compte un étage carré et un étage de comble. Le toit est surmonté d'un campanile. La travée centrale de l'étage est surmontée d'un pignon. Le bâtiment est accessible depuis la rue par une porte latérale.

Inscription (cartouche filant sous les baies de l'étage) : POSTE - TELEGRAPHE - TELEPHONE.

Inscription peinte (sur le linteau filant des baies du rez-de-chaussée) : QUESSY CENTRE.

Vue de la façade sur rue.
Phot. Isabelle Barbedor
IVR32_20210205104NUCA

Vue de la façade sur rue.
