Hauts-de-France, Somme  
Athies  
rue du Calvaire

## Eglise paroissiale et ancien cimetière Notre-Dame-de-l'Assomption à Athies

Numéro de dossier : IA80000799  
Date de l'enquête initiale : 2003  
Date(s) de rédaction : 2003, 2015  
Cadre de l'étude : enquête thématique départementale Reconstruction de la Haute-Somme, patrimoine de la Reconstruction enquête externe  
Degré d'étude : étudié  
Référence du dossier Monument Historique : PA00116083

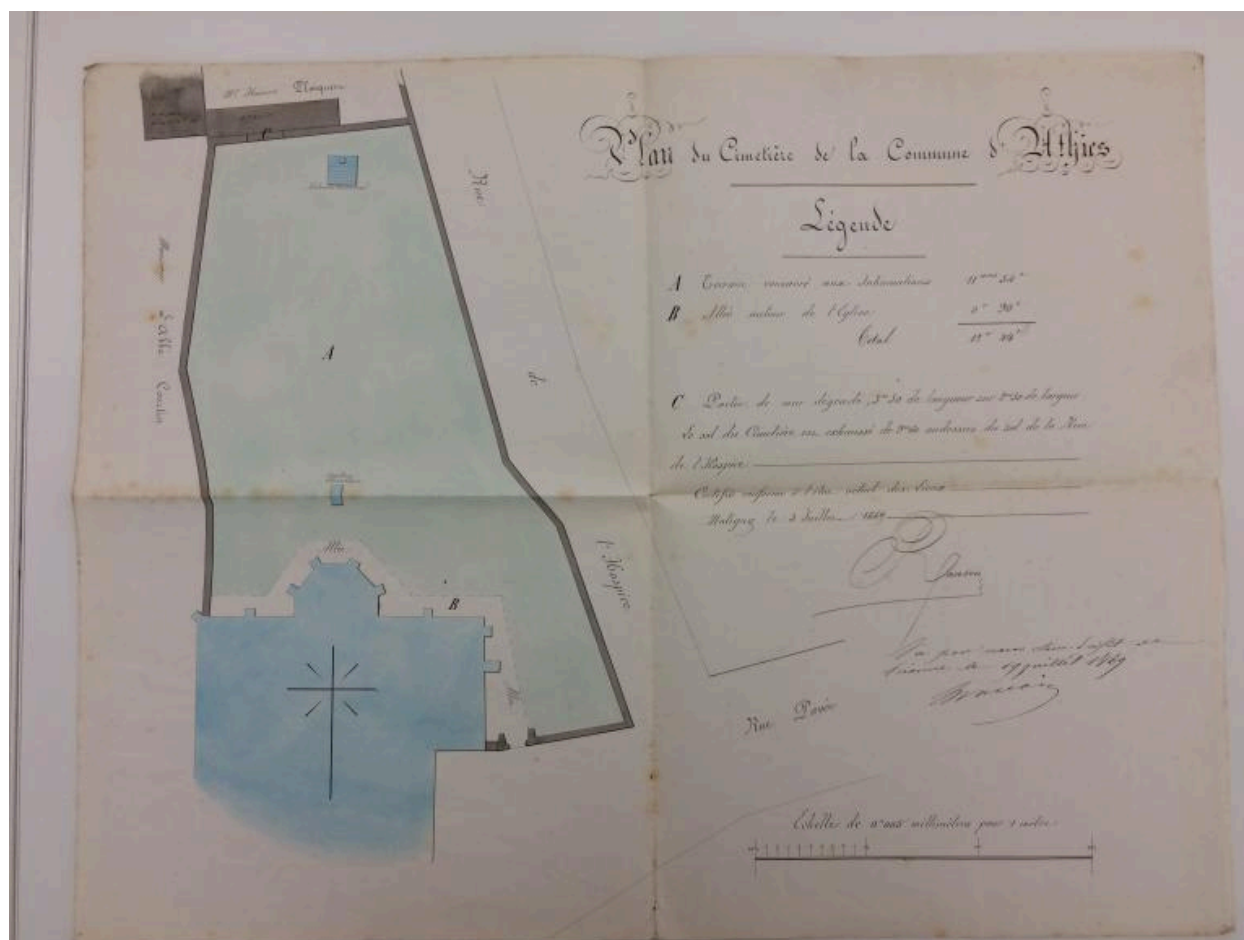
Plan du cimetière de la commune d'Athies, 1869 (AD Somme ; 99O).  
Phot. Isabelle Barbedor  
IVR32\_20188005145NUCA

En 1869, le cimetière, devenu trop exigü, fait l'objet d'une demande d'agrandissement par l'acquisition d'une parcelle mitoyenne au nord, rue de l'Abbaye. Un plan joint à la demande y montre le cimetière à cette date, la présence d'un calvaire (à l'est) et d'un tombeau de religieux, proche du chevet de l'église. Un autre plan de 1869 y montre l'emplacement des 41 concessions perpétuelles aménagées dans le cimetière et les emplacements prévus pour les concessions trentenaires et de 15 ans. Le reste du cimetière est encore à destination des sépultures communes, séparé des concessions par une allée. Le cimetière ne sera pas agrandi mais déplacé au nord du village, à son **emplacement actuel**, proposé en 1874, date du projet de portail dessiné par l'entrepreneur E. Poette-Cézille. La translation dans le nouveau cimetière a lieu en 1876.
