Hauts-de-France, Oise Caisnes rue de l' Eglise

Église paroissiale et cimetière Saint-Lucien de Caisnes

Numéro de dossier : IA00049358 Date de l'enquête initiale : 1986 Date(s) de rédaction : 2009

Cadre de l'étude : inventaire topographique canton de Noyon

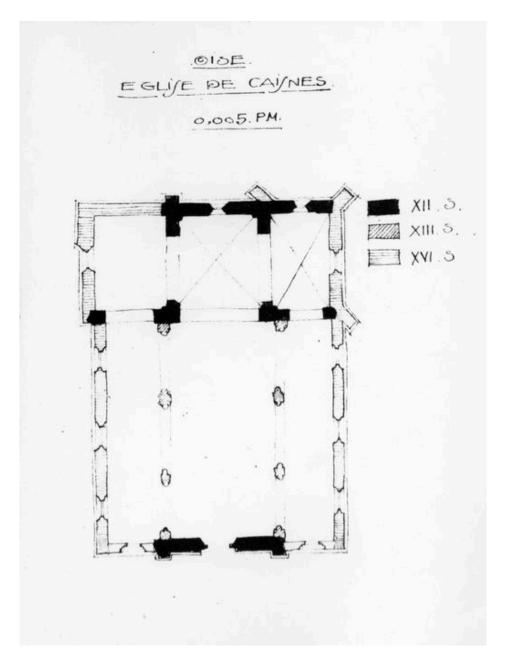
Plan au sol (Médiathèque du patrimoine ; Cl. MH. 23659).

Plan: plan allongé

Étage(s) ou vaisseau(x) : 3 vaisseaux Couvrements : voûte d'ogives

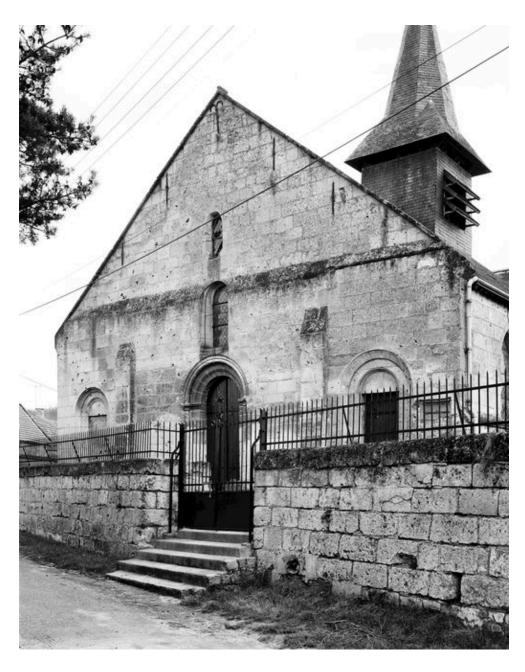
Elévation ouest.

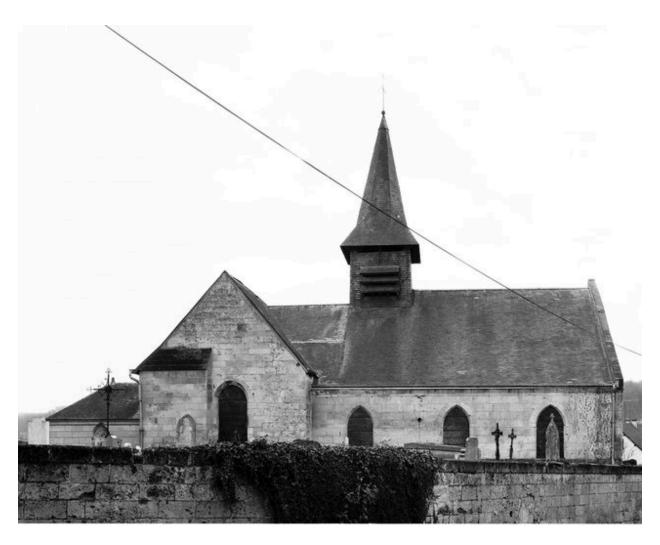
Elévation nord.

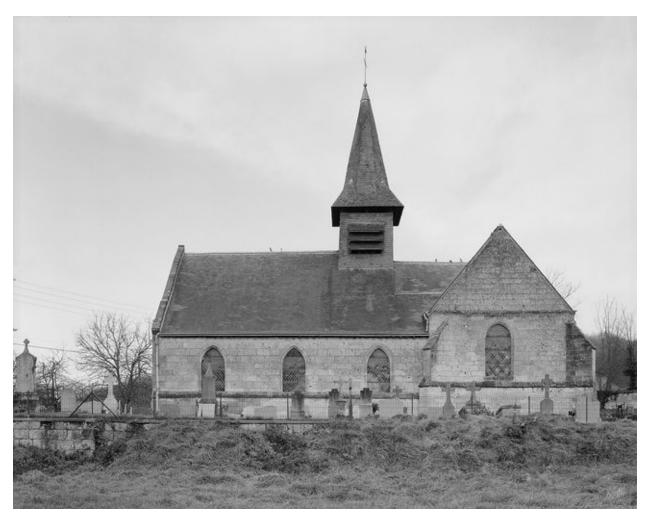
Elévation sud.

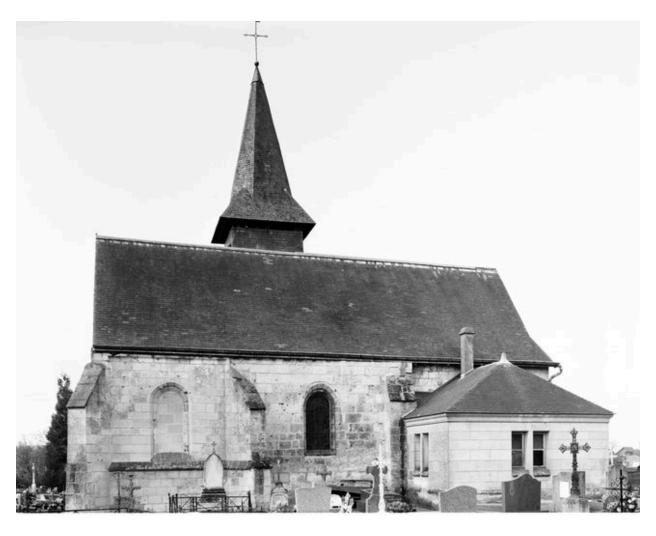
Elévation est.

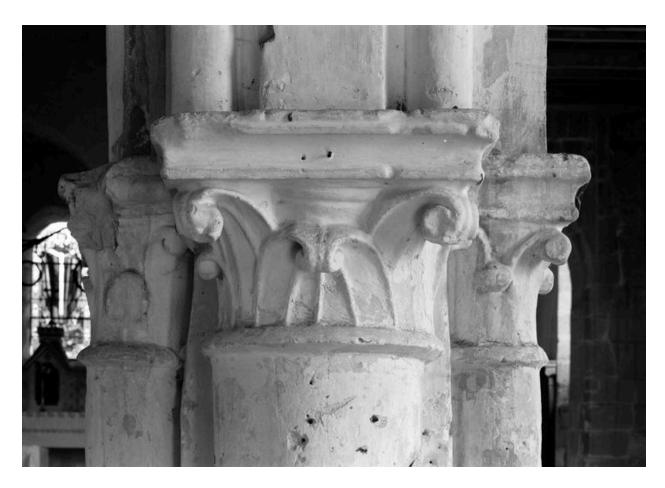
Bas-côté sud : détail d'un chapiteau.

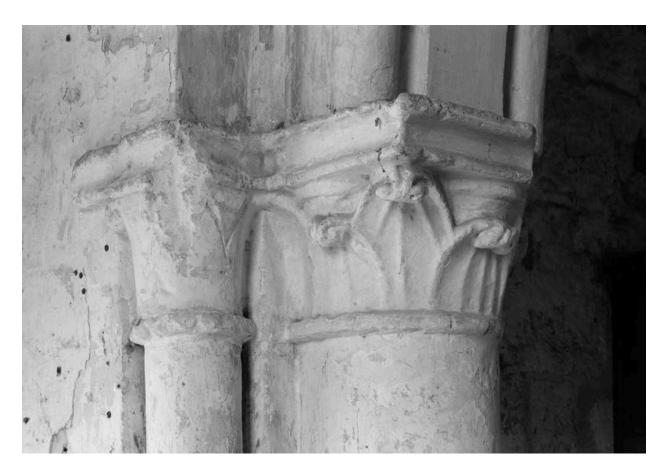
Bas-côté sud : détail d'un chapiteau.
