## Église paroissiale Saint-Remi de Vendresse-Beaulne

Numéro de dossier : IA02002006  
Date de l'enquête initiale : 2003  
Date(s) de rédaction : 2003  
Cadre de l'étude : patrimoine de la Reconstruction Chemin des Dames  
Degré d'étude : étudié

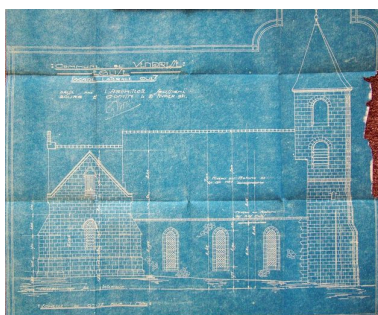
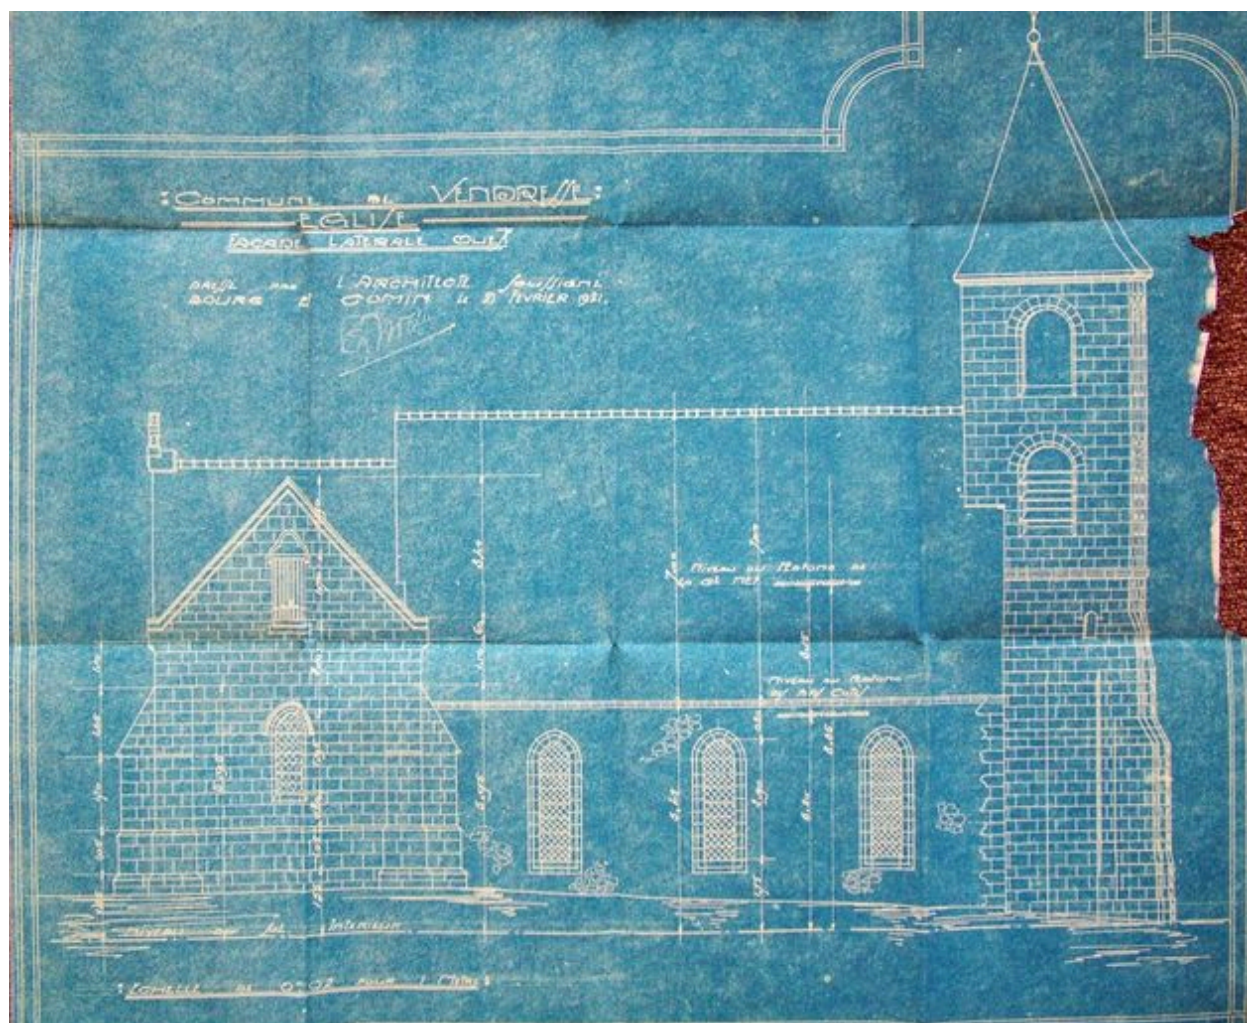
Coupe longitudinale extrait du dossier  
de dommages de guerre, par M.  
Rivière (AD Aisne : 15 R 1984/7921).

Coupe longitudinale extrait du dossier de dommages de guerre, par M. Rivière (AD Aisne : 15 R 1984/7921).

Bâtie sur un plan en croix latine, l'église, entièrement construite en pierre tendre, comporte un narthex, une nef de trois travées, un transept peu saillant et un chœur s'achevant sur un chevet plat. Le clocher-porche, recouvert d'un toit en pavillon, est percé en façade d'une fenêtre haute, dont l'arc est souligné de motifs cubiques à denticules. Le porche, pourvu d'un tympan nu, est surmonté de voussures à motifs floraux stylisés. La nef, plus haute que les collatéraux, est ajourée de baies cintrées. Les croisillons reçoivent le jour par l'intermédiaire d'une baie en plein-cintre. Le chevet est situé dans le prolongement de la nef, sous le même toit. Les modillons de la corniche sont dépourvus de décor. Seules les baies

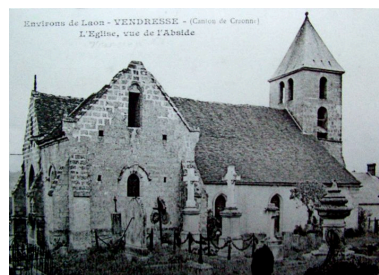
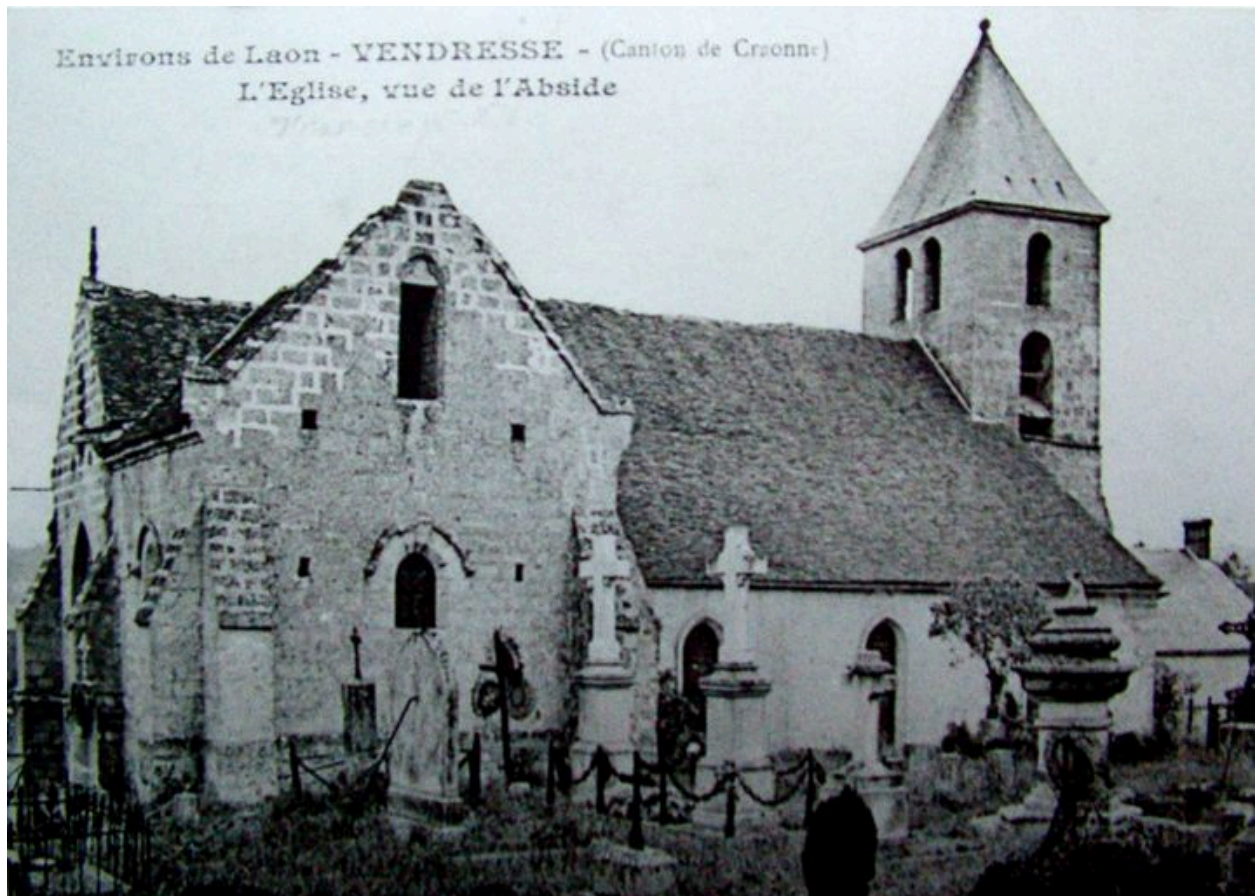
Vue latérale de l'ancienne  
église (coll. part).  
Phot. Inès Guérin  
IVR22\_20030203116NUCAB

Vue latérale de l'ancienne église (coll. part).

D'après les cartes postales, l'ancienne église, d'époque médiévale, possédait une nef unique, ajourée de fenêtres ogivales. Surmonté d'un clocheton couvert d'un dôme, son clocher-porche était flanqué de contreforts imposants. Situé non loin du front, le village de Vendresse fut touché par les bombardements de la Première Guerre mondiale : en septembre 1917, l'église était très endommagée. Elle fut entièrement détruite à la fin des conflits. Le cahier de délibérations communales précise que, dès avril 1923, Vendresse possédait une chapelle provisoire en bois. En novembre 1927, Rivière fut chargé d'établir les devis pour la reconstruction des églises et chapelles de la commune (église de Vendresse, chapelle de Troyon, Beaulne et Chivy). En mars 1932, le projet de la nouvelle église était seulement approuvé. D'après la lecture du dossier de dommages de guerre, les architectes Rivière et Tournardre, installés à Bourg-et-Comin, avaient pour obligation de respecter les proportions et le style de l'édifice primitif. Mais le manque de financement contraignit les architectes à utiliser dans la nouvelle construction la pierre tendre et non plus de la pierre de taille. Le déblaiement de l'église débuta à la fin de l'année 1932 à la suite du versement d'une subvention. Les nombreuses démarches administratives, ainsi que la baisse des aides de l'Etat liée à la chute de la population, retardèrent l'exécution des travaux. Les indemnités des deux édifices, l'église de Vendresse et la chapelle de Troyon, furent donc regroupées afin de reconstruire la seule église de Vendresse. L'édification fut une fois de plus stoppée en octobre 1934 en raison de la défaillance du groupement finançant le chantier. L'église fut, malgré l'arrêt de la construction, bénite le 8 novembre 1936. Le chantier reprit en mai 1938 mais fut entièrement révisé étant donnée la hausse considérable des prix. Des modifications de structure ne purent être apportées vu l'état d'avancement des travaux.

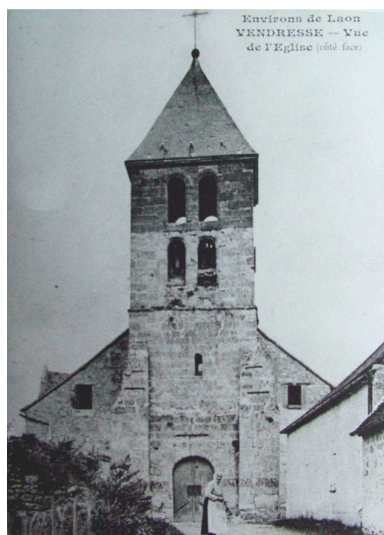
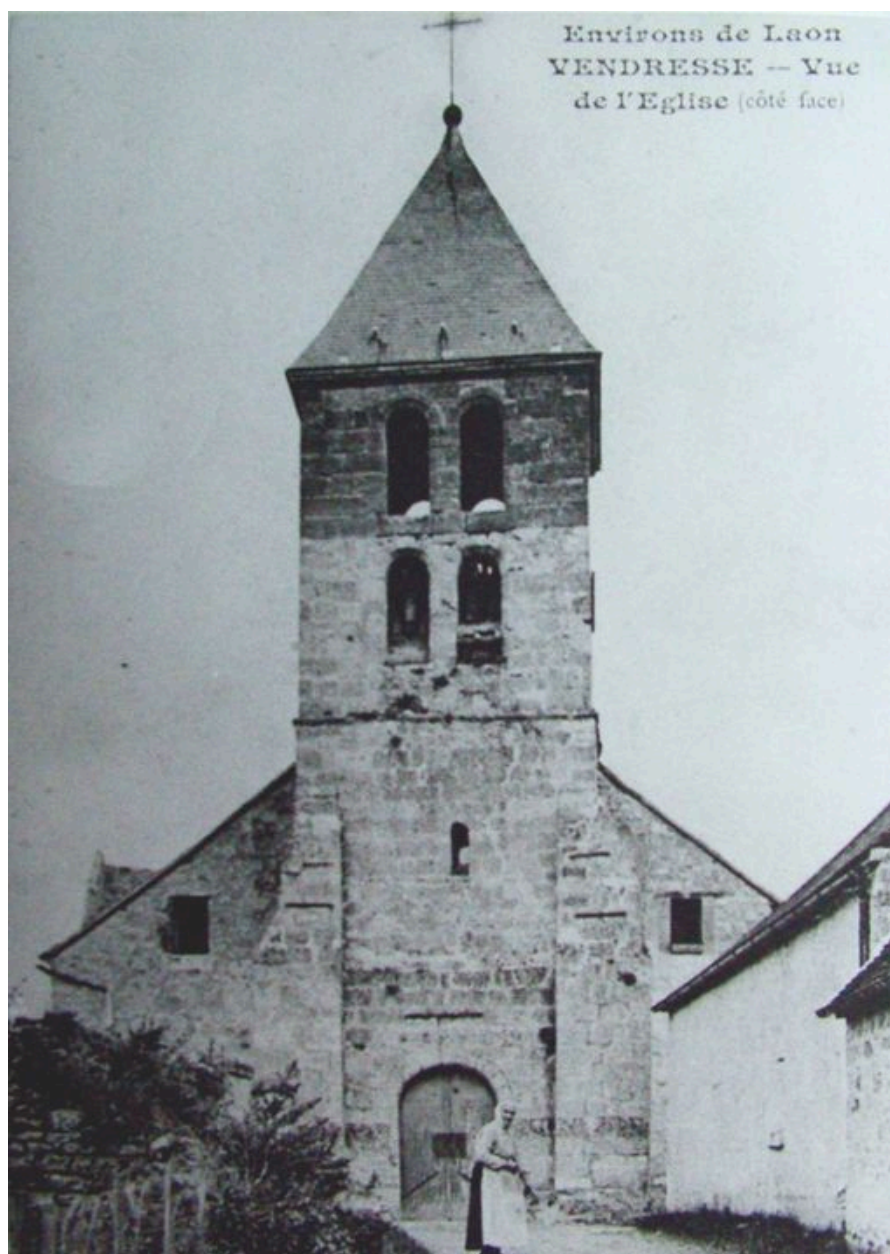
Vue de la façade de  
l'ancien édifice (coll. part).  
Phot. Inès Guérin  
IVR22\_20030203117NUCAB

Vue de la façade de l'ancien édifice (coll. part).

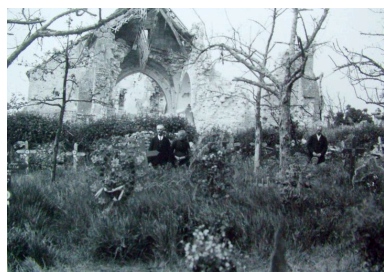
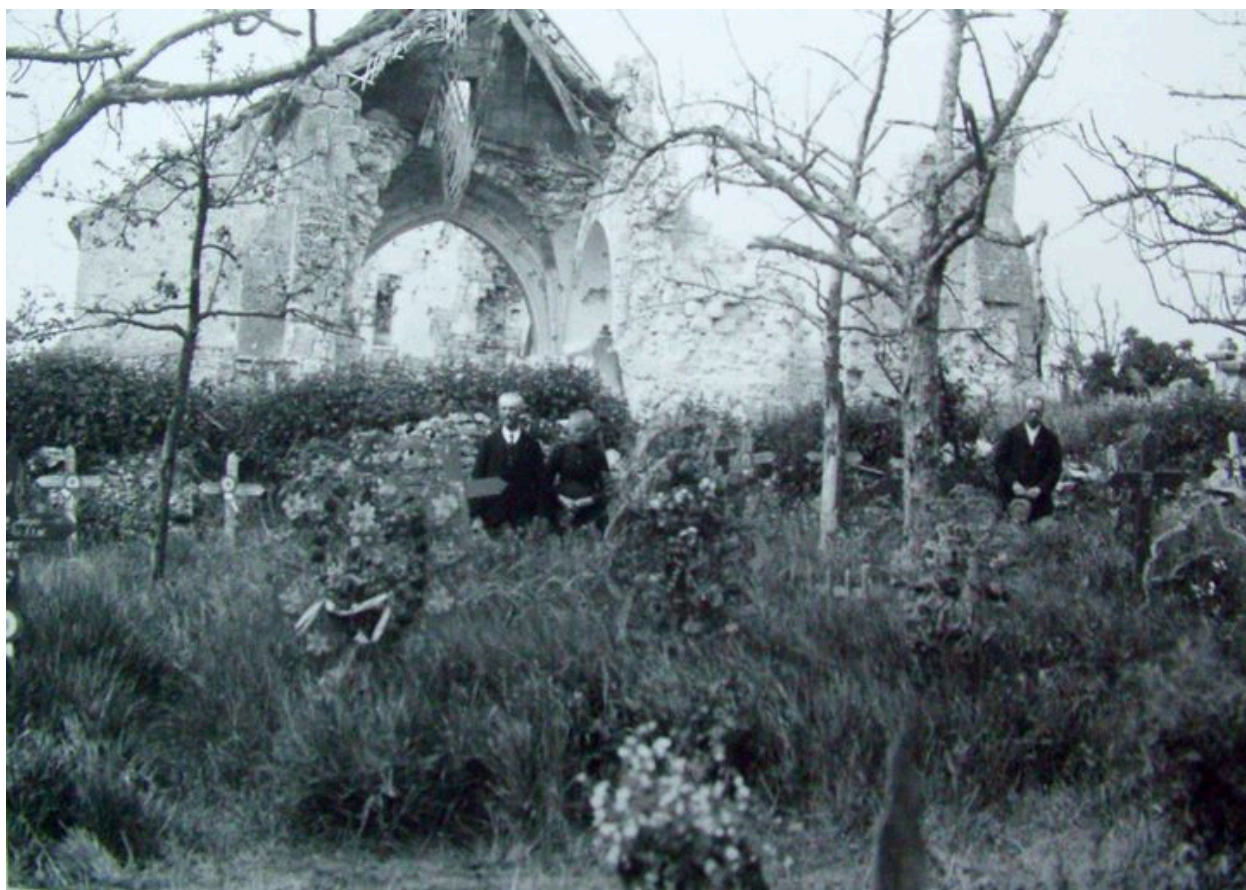
Vue des ruines de l'église (coll. part).  
Phot. Inès Guérin  
IVR22\_20030203118NUCAB

Vue des ruines de l'église (coll. part).

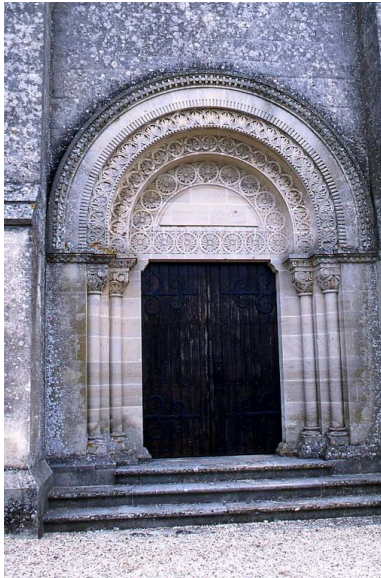
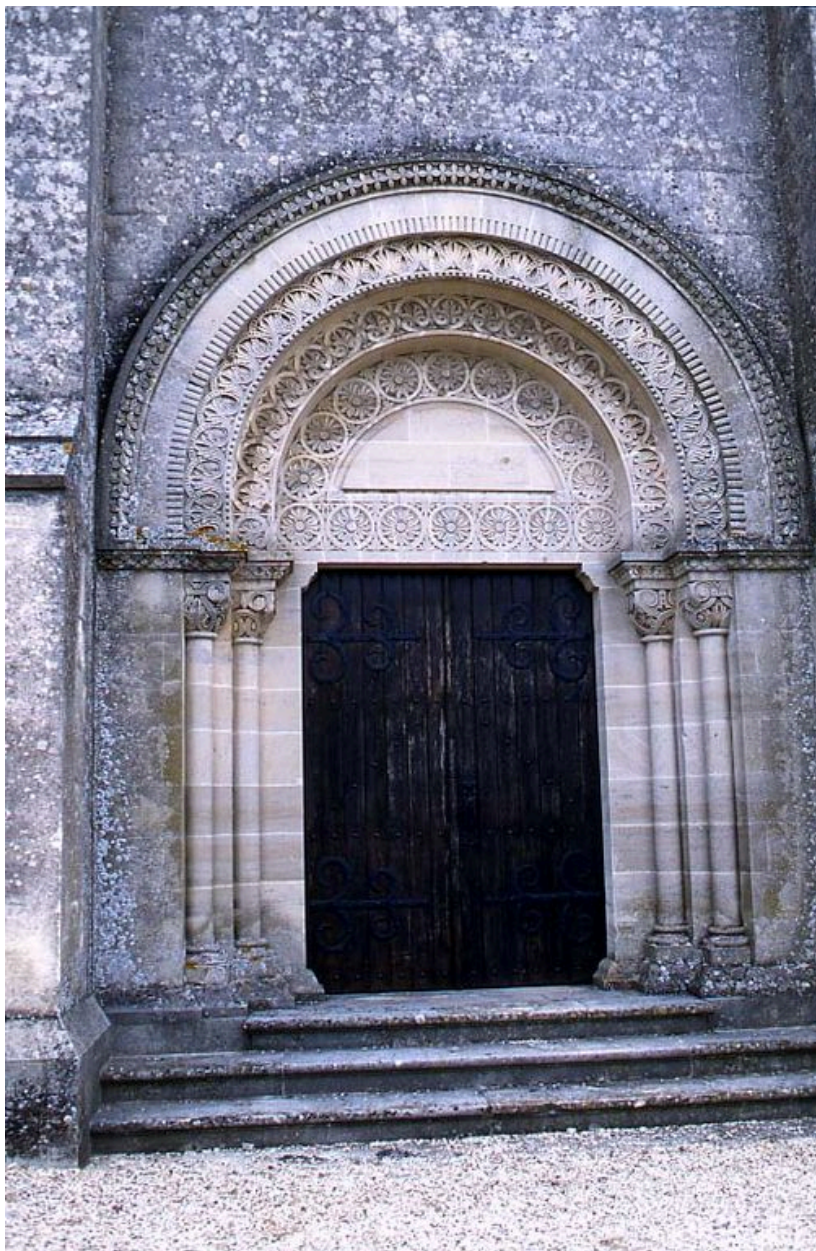
Vue détaillée du portail.  
Phot. Inès Guérin  
IVR22\_20030203262NUCA

Vue détaillée du portail.

Les motifs architecturaux (portail et décor intérieur) associés à ceux du mobilier confèrent à l'ensemble une cohérence décorative. Le mobilier s'intègre donc parfaitement à l'édifice. Le style sobre de la nouvelle église ainsi que le portail néo-roman sont autant d'évocations de l'ancien édifice.
