Hauts-de-France, Aisne  
Oigny-en-Valois  
Église paroissiale Saint-Martin, ruelle de la Ferme, rue des Bourgeois

## Fonts baptismaux (cuve baptismale à infusion) et leur couvercle

Numéro de dossier : IM02001130  
Date de l'enquête initiale : 1992  
Date(s) de rédaction : 2001  
Cadre de l'étude : inventaire topographique canton de Villers-Cotterêts, mobilier et objets religieux  
Degré d'étude : étudié  
Référence du dossier Monument Historique : PM02002723

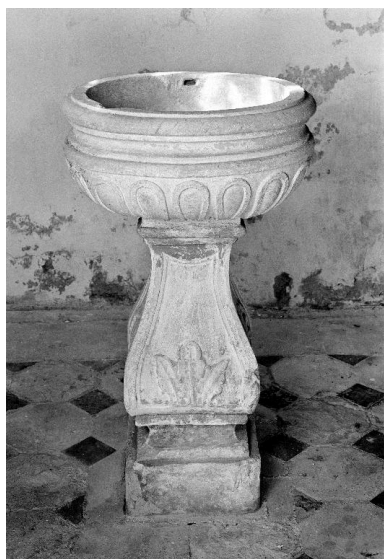
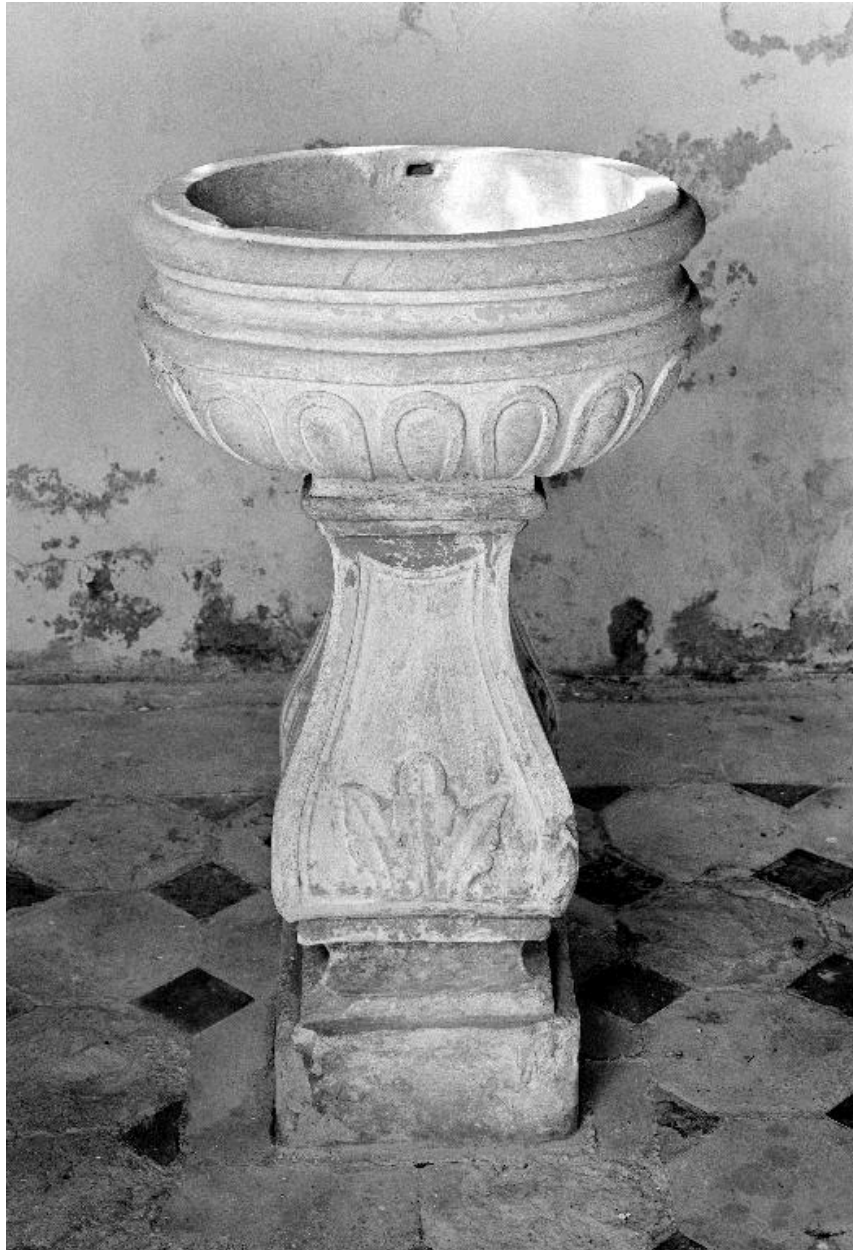
IVR22\_19920202077X

Les fonts sont constitués de deux éléments en calcaire : la base et le pied, de section carrée, et la cuve, ovale et galbée. L'ensemble est badigeonné en blanc. Le pied porte un décor à relief engagé, et la cuve, un décor en relief. Le couvercle en chêne est formé de trois planches.

Des sortes de godrons recouvrent la moitié inférieure de la cuve. Les quatre faces du pied portent, soit une coquille, soit une feuille d'acanthé.

Vue générale des fonts baptismaux.

Le badigeon blanc s'écaille. L'objet a perdu des petits éclats de matériau, plus nombreux dans la partie inférieure. Les planches du couvercle ont subi des attaques d'insectes xylophages.
