Hauts-de-France, Aisne
Oisy
rue des Juifs

Eglise paroissiale Saint-Nicolas d'Oisy

Numéro de dossier : IA00079543

Cadre de l'étude : inventaire topographique canton de Wassigny, patrimoine de la Reconstruction

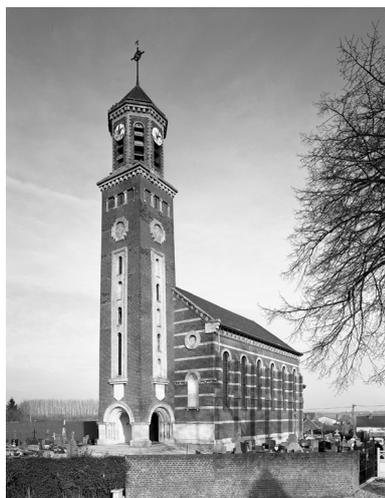
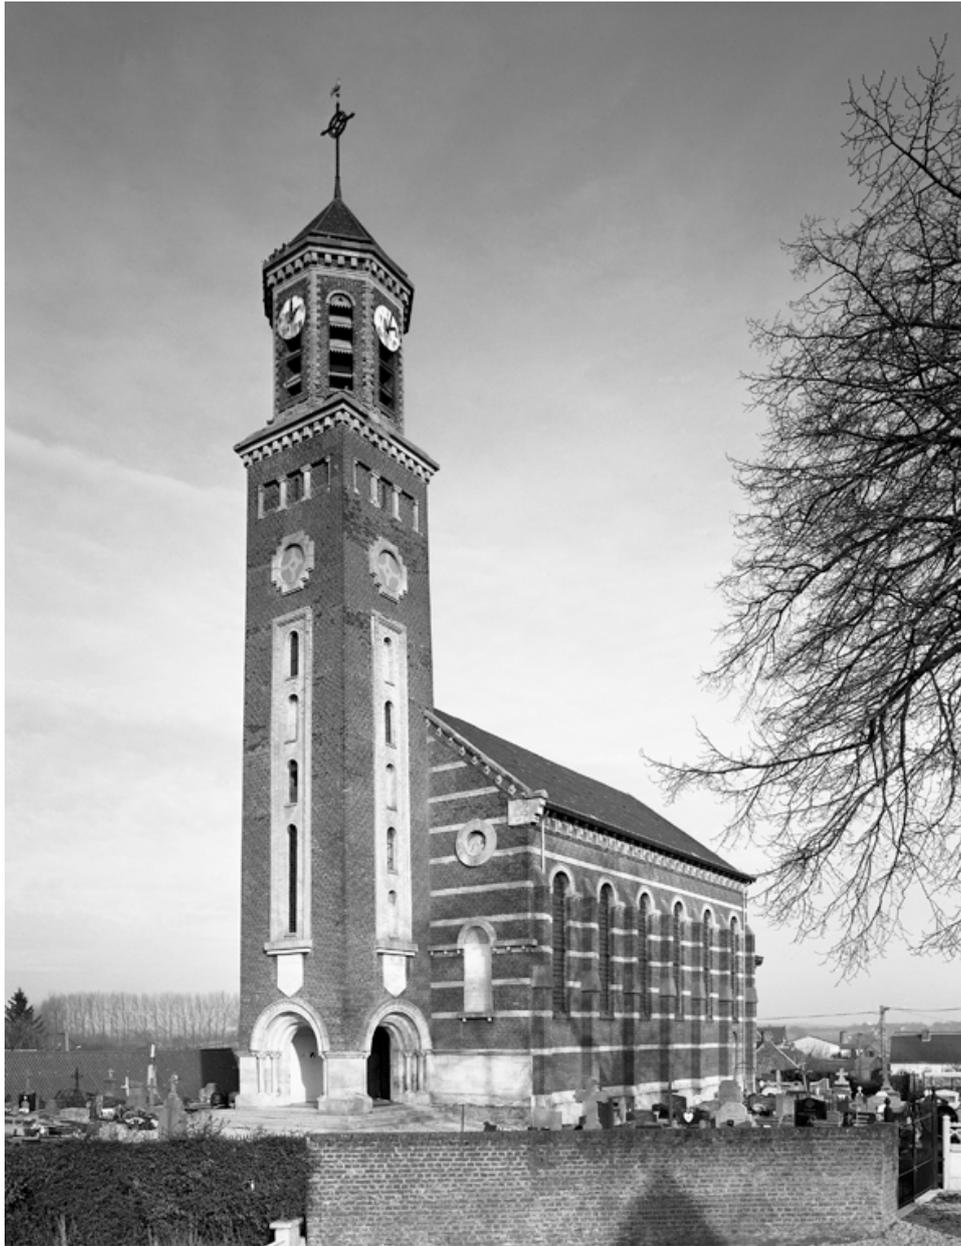
Phot. Thierry Lefébure
IVR22_19910202099V

Vue générale.

Toit polygonal sur le clocher ; toit à un pignon couvert et un pignon découvert sur la nef ; toit à deux pans et croupe ronde sur le chœur et les deux absides ; toit à pignon couvert sur la sacristie ; le plafond de la nef est forme d'une toile tendue

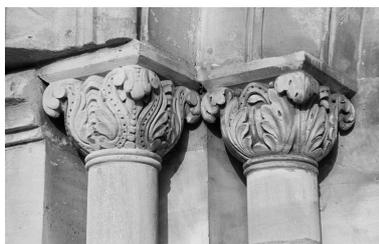
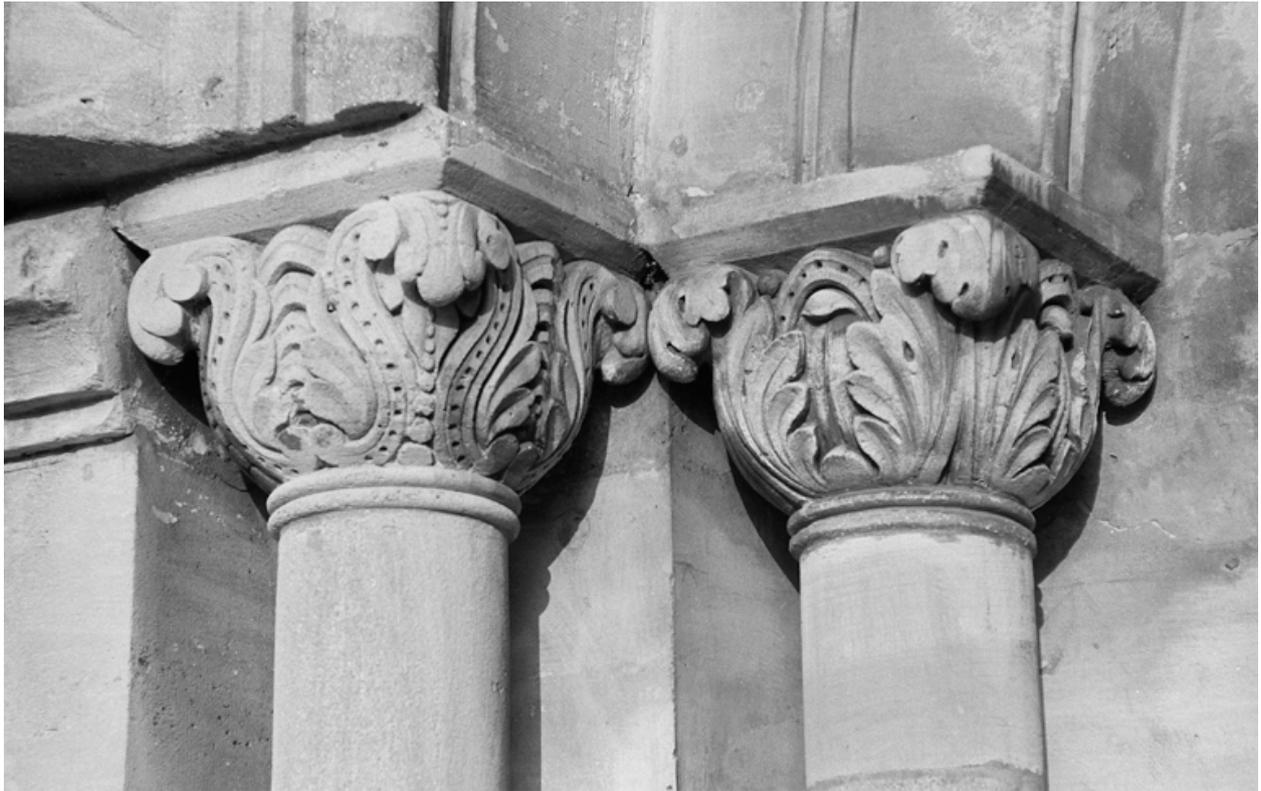
Phot. Christiane Riboulleau
IVR22_19920201698Z

Détail de deux chapiteaux du porche.

sujet : feuillage et humain fabuleux, support : chapiteaux du porche ; sujet : ornement géométrique, support : voussure du porche ; sujet : croix, support : chapiteaux de la nef ; sujet : colonnes, support : partie supérieure du clocher ; sujet : symboles des évangélistes, support : table de communion ; sujet : ornement géométrique, support : vitraux de la nef ; sujet : Christ et saint Nicolas, support : vitraux du chœur

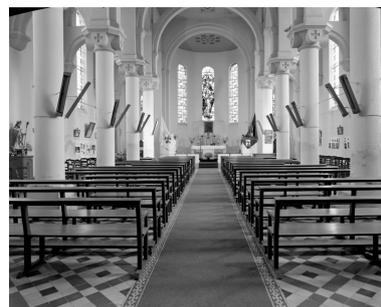
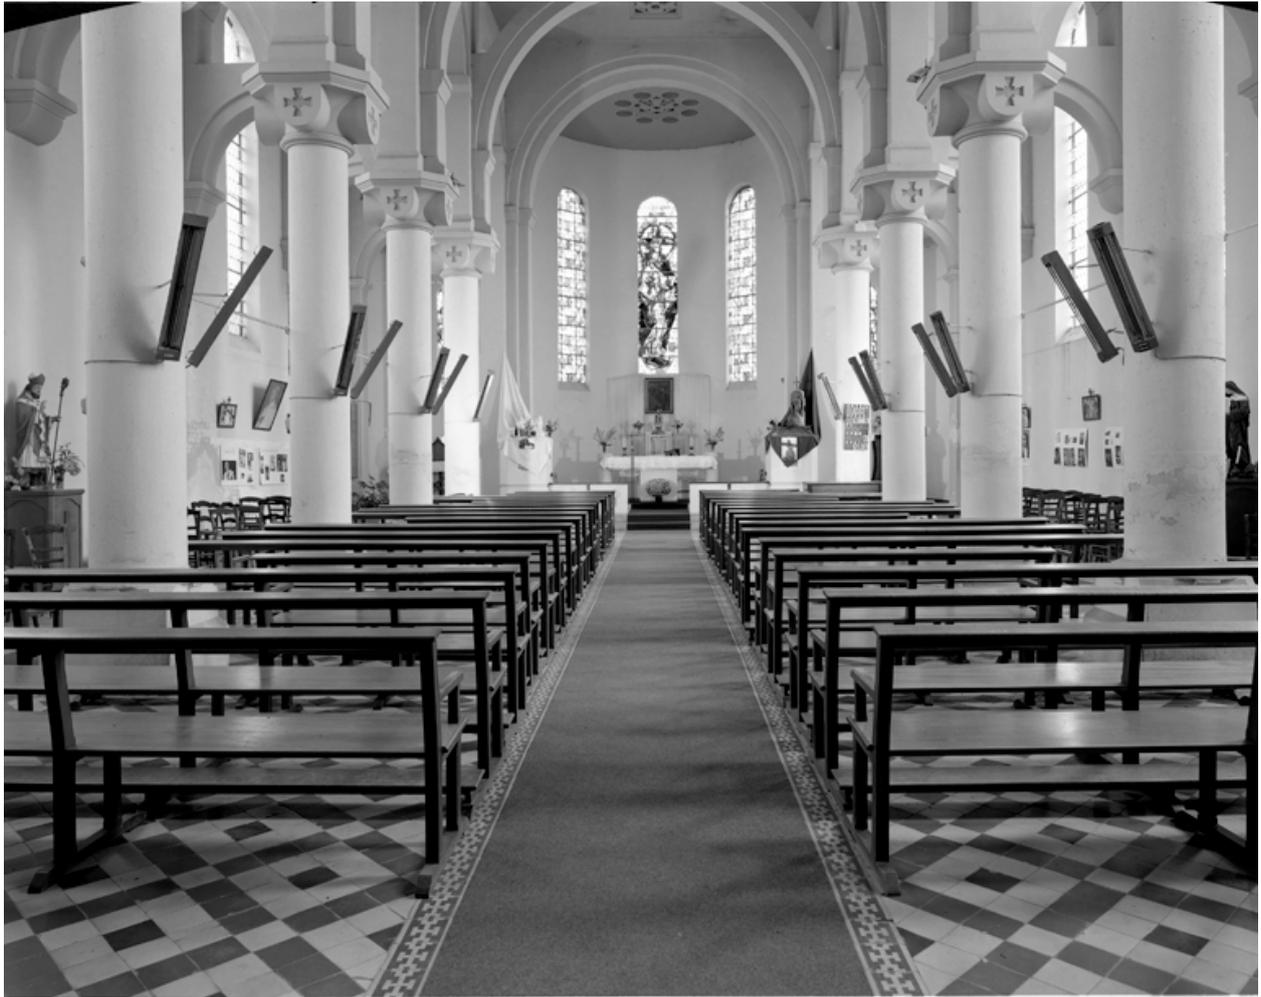
Phot. Thierry Lefébure
IVR22_19910201992V

Vue intérieure vers le chœur.

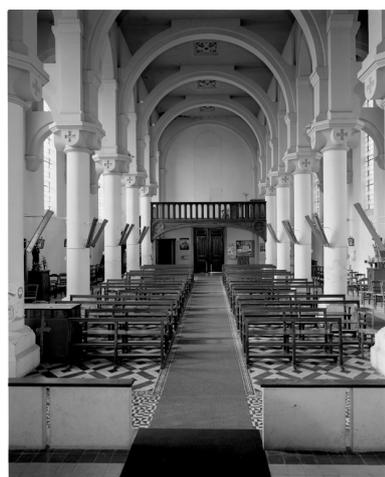
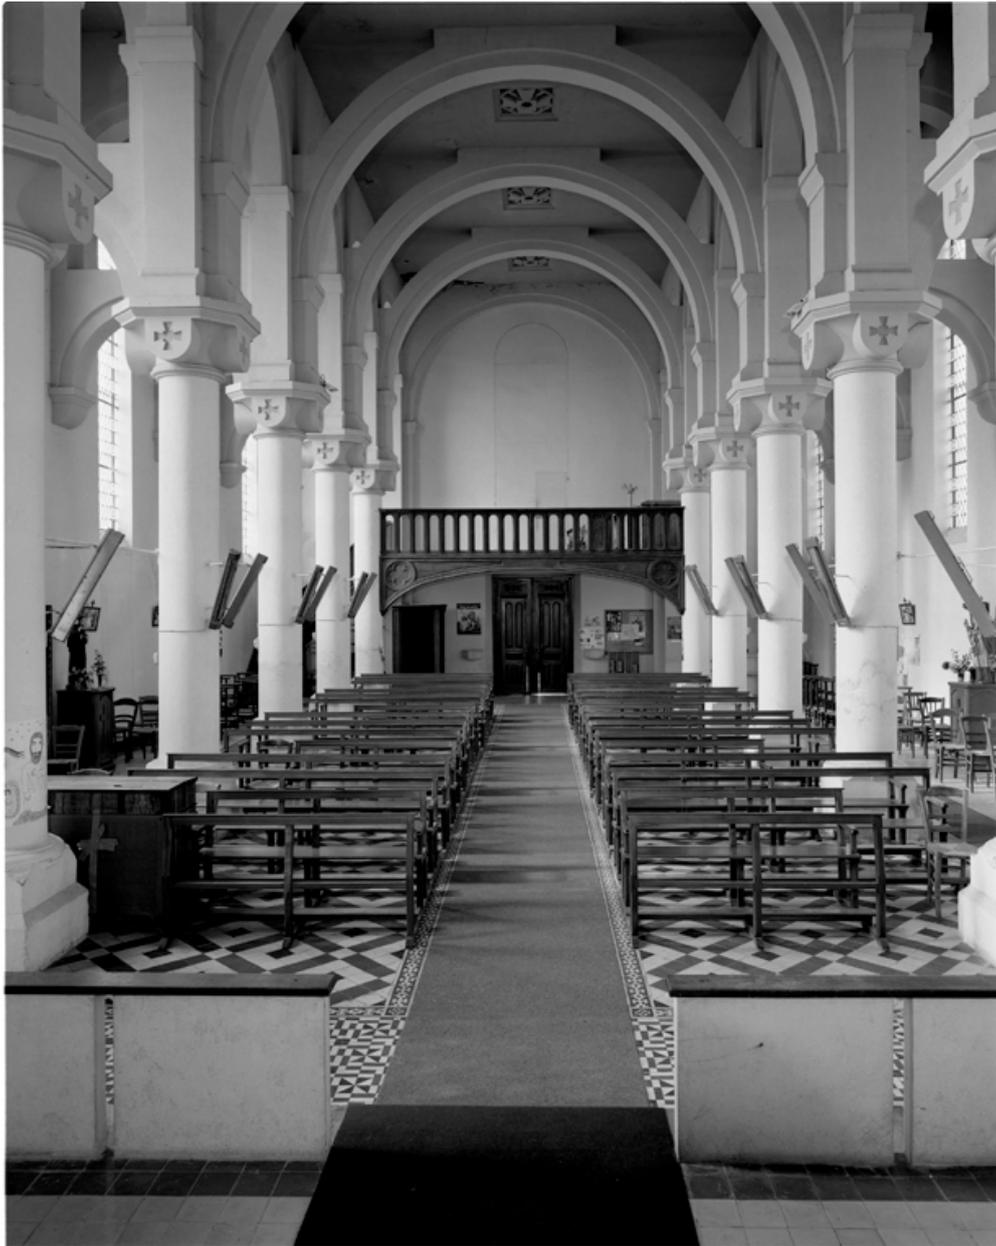
Phot. Thierry Lefébure
IVR22_19910201993V

Vue intérieure depuis
le chœur vers l'entrée.
