Hauts-de-France, Pas-de-Calais  
Arras  
1 rue Jacques-Le-Caron

## Immeuble

Numéro de dossier : IA62001465

Cadre de l'étude : enquête thématique départementale patrimoine Art Déco d'Arras, patrimoine de la Reconstruction

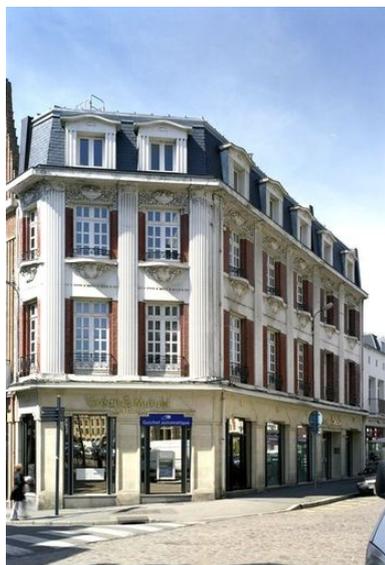
Vue générale.  
Phot. Pierre Thibaut  
IVR31\_20086200219XE

Cet immeuble, positionné sur l'angle de la rue Jacques-Le-Caron et de la rue Désiré-Delansorne, est situé à proximité de la place de la Vacquerie. Il trouve son pendant dans l'immeuble situé au 2 place de la Vacquerie construit à l'identique. Il est en béton à minces parements de brique sur les travées latérales ; l'essentiel de la façade est en béton apparent peint en blanc. Il est rythmé par des travées de baies rectangulaires délimitées par des pilastres cannelés à chapiteaux géométriques. L'ensemble est surmonté d'un étage de comble éclairé de lucarnes à frontons curvilignes. Cet édifice de style classique est orné de nombreux éléments de style Art déco : les cartouches floraux des linteaux des baies du deuxième étage sur lesquels viennent s'étendre des paniers de fruits et de fleurs, les frontons curvilignes des lucarnes, les cornes d'abondance de l'encorbellement des baies du deuxième étage et l'ensemble de leurs garde-corps constitués de spirales et de vagues.

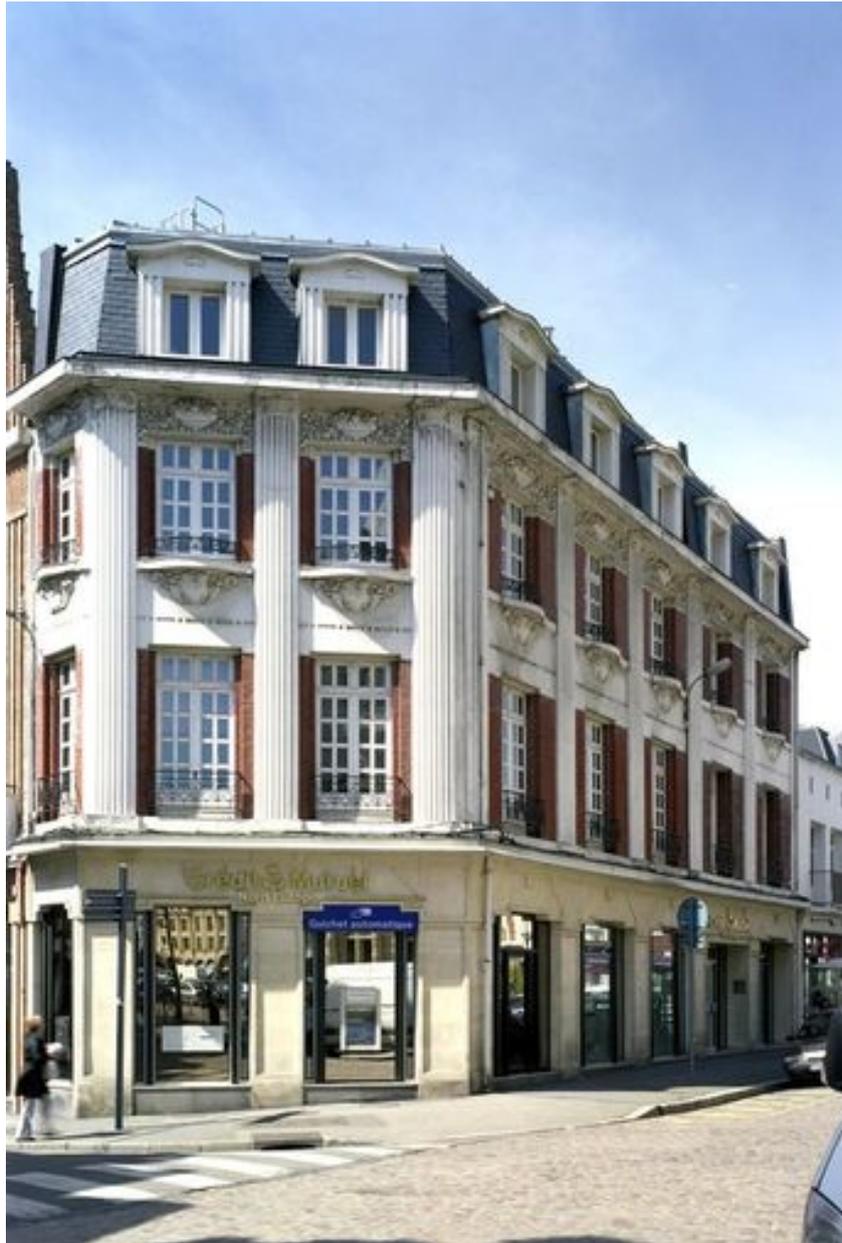
IVR31\_20086200219XE

Vue générale.
