Hauts-de-France, Oise
Bucamps
Fresneaux

L'habitat du hameau de Fresneaux

Numéro de dossier : IA60005274

Cadre de l'étude : inventaire topographique Communauté de communes Oise Picarde

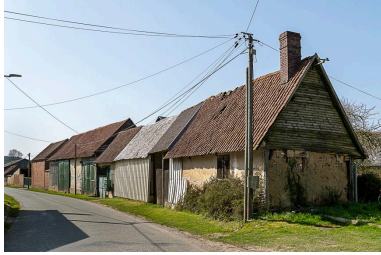
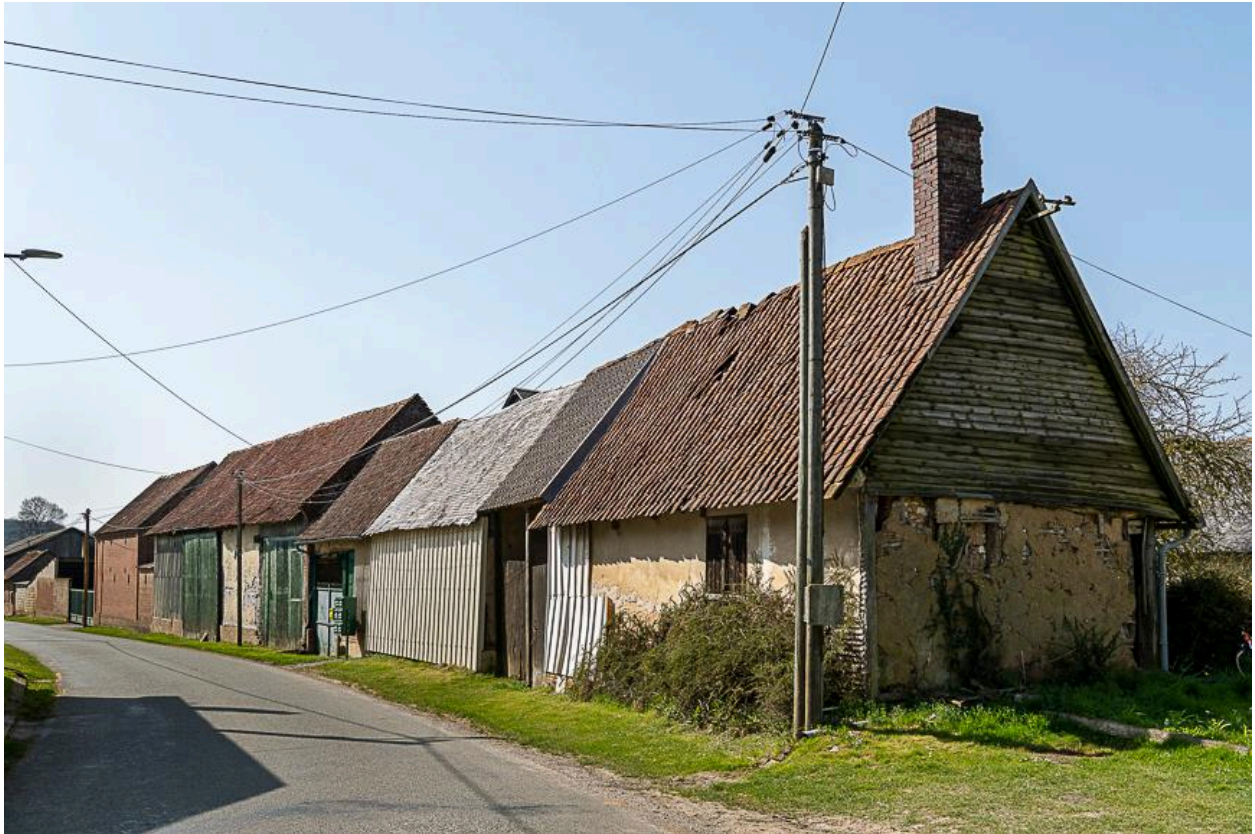
Phot. Marc Kérignard
IVR32_20226000199NUCA

Vue générale depuis le nord-est des
anciennes fermes avec granges su rue.

Vue générale depuis le nord-est des anciennes fermes avec granges su rue.

Quelques fermes picardes (grange sur rue avec entrée charretière et logis en fond de cour) sont encore visibles au nord du hameau (n°19, 21, grange sur rue du n°15 (ill.)). Les habitations des n°21 et 19 figurent bien sur le cadastre napoléonien, de même que la longue grange sur rue (aujourd'hui n°15) qui présente des soubassements en brique et pierre de taille calcaire. Outre les fermes, des pavillons individuels ont été bâti le long de l'actuelle rue Sainte-Philomène dans la seconde moitié du 20^e siècle (n°20 présentant un décor de brique autour des oculi de la façade et une corniche, n°8).
