Hauts-de-France, Oise  
Noirémont  
Moimont

## Le hameau de Moimont

Numéro de dossier : IA60005312  
Date de l'enquête initiale : 2022  
Date(s) de rédaction : 2022  
Cadre de l'étude : inventaire topographique Communauté de communes Oise Picarde  
Degré d'étude : repéré

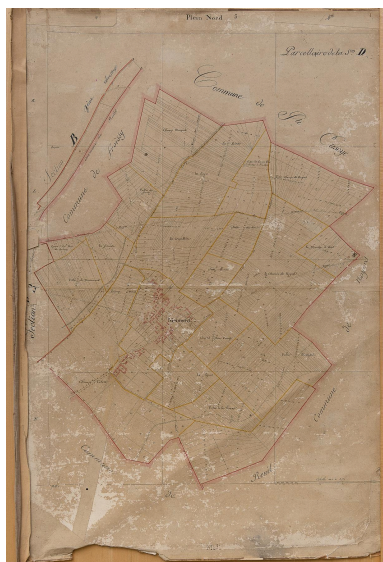
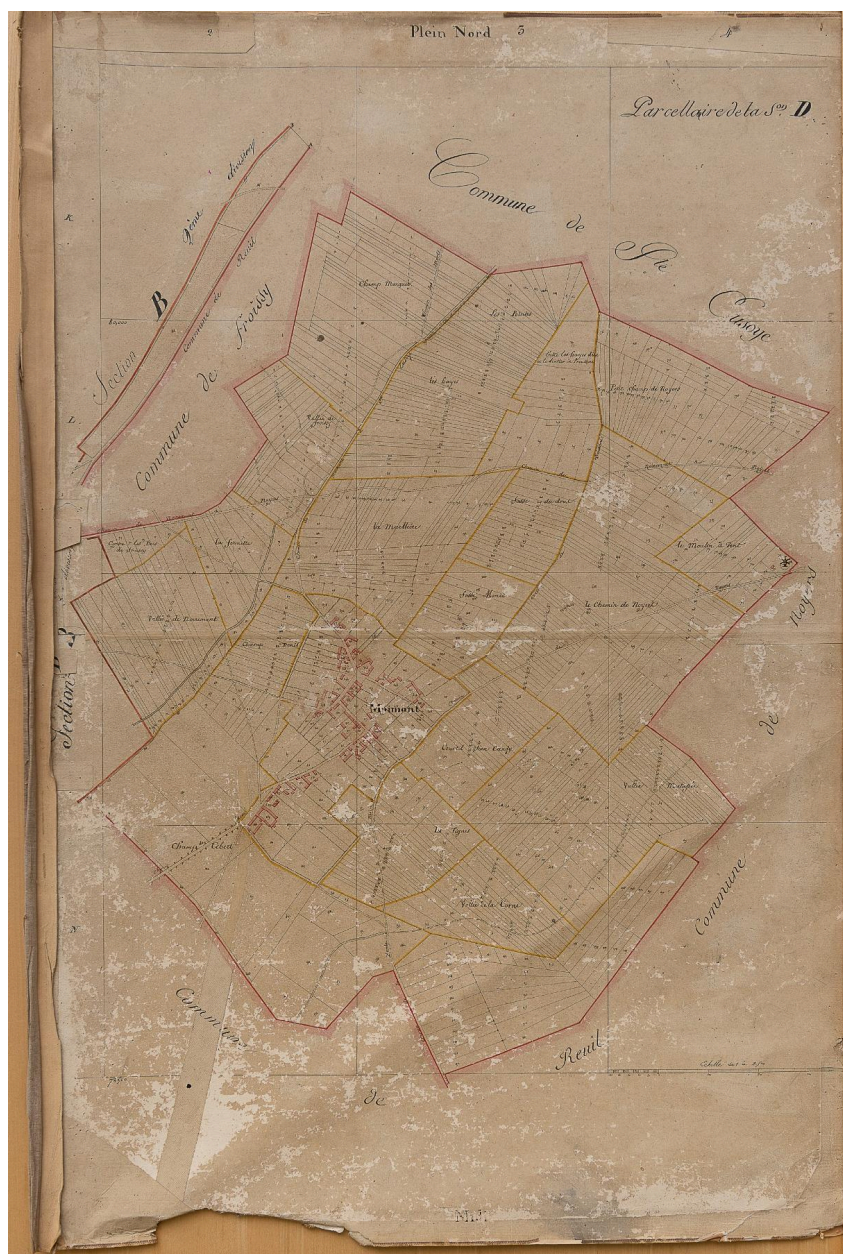
Noirémont. Cadastre  
napoléonien, section D, 1808  
(AD Oise ; EDT 269/1 G 1).  
Repro. Marc Kérignard  
IVR32\_20226000270NUCA

Noirémont. Cadastre napoléonien, section D, 1808 (AD Oise ; EDT 269/1 G 1).

Le plan d'assemblage du cadastre napoléonien de Sainte-Eusoye permet de se représenter la forme et le cadre du bâti de Moimont en 1809. L'habitat est dense et réparti le long de rues en forme d'escalier. Trente-deux maisons sont recensées en 1841.

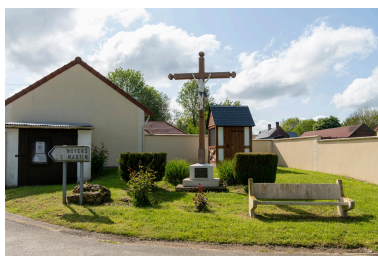
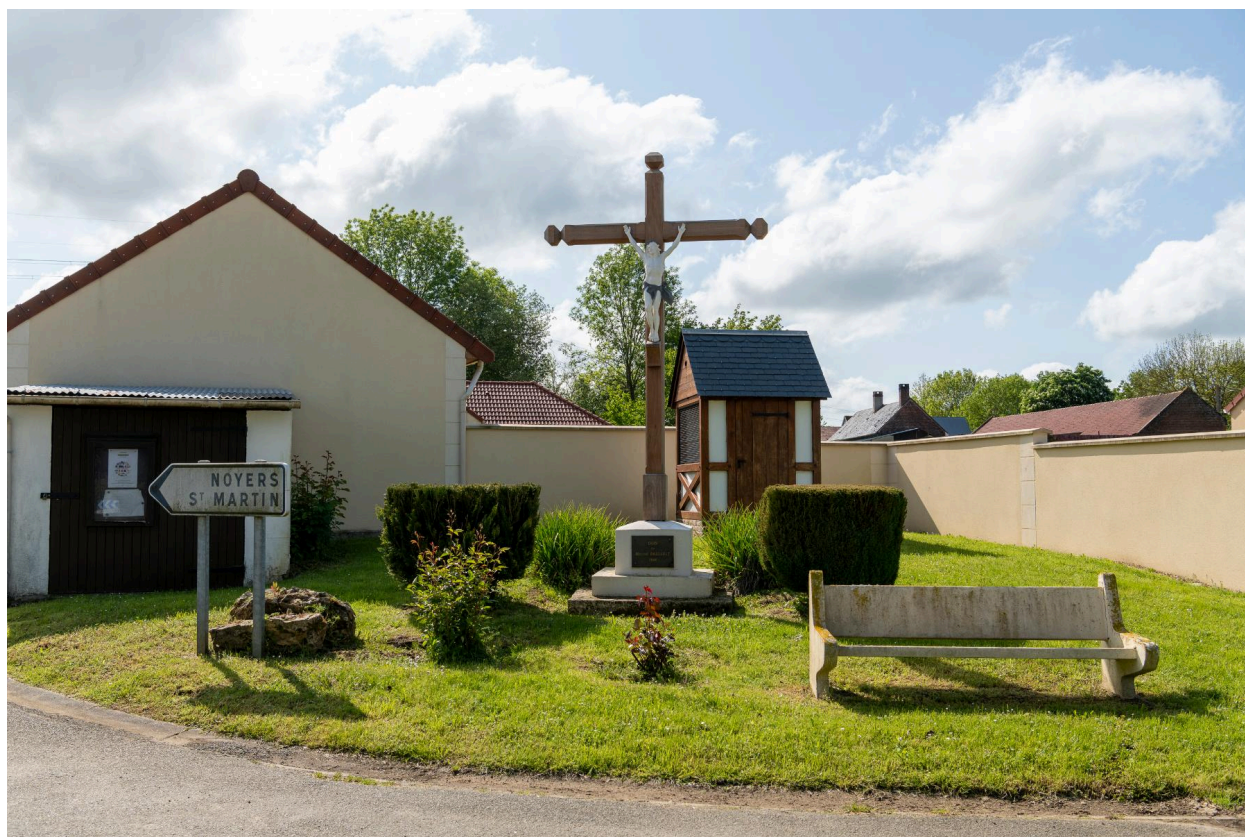
Place de Moimont avec croix  
de chemin et ancien puits  
couvert, vue depuis l'ouest.  
Phot. Marc Kérignard  
IVR32\_20236000608NUCA

Place de Moimont avec croix de chemin et ancien puits couvert, vue depuis l'ouest.

Deux puits ont été relevés : le premier sur la placette où se tient la croix de chemin ; le second à côté de l'ancienne mare au bout de la rue de la Mare.

La croix de Moimont se situe sur la placette du hameau. D'après le travail de l'association pour la connaissance et la conservation des croix et calvaires du Beauvaisis, une première croix est érigée en 1856. Elle est relevée une première fois en 1929 avant d'être à nouveau réédifiée en 1986 grâce à un don de Marcel Dassault (voir l'inscription portée sur le socle).

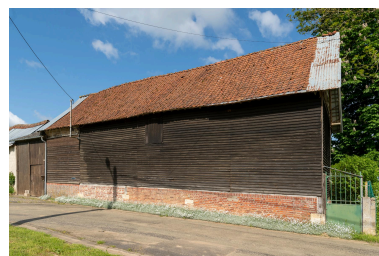
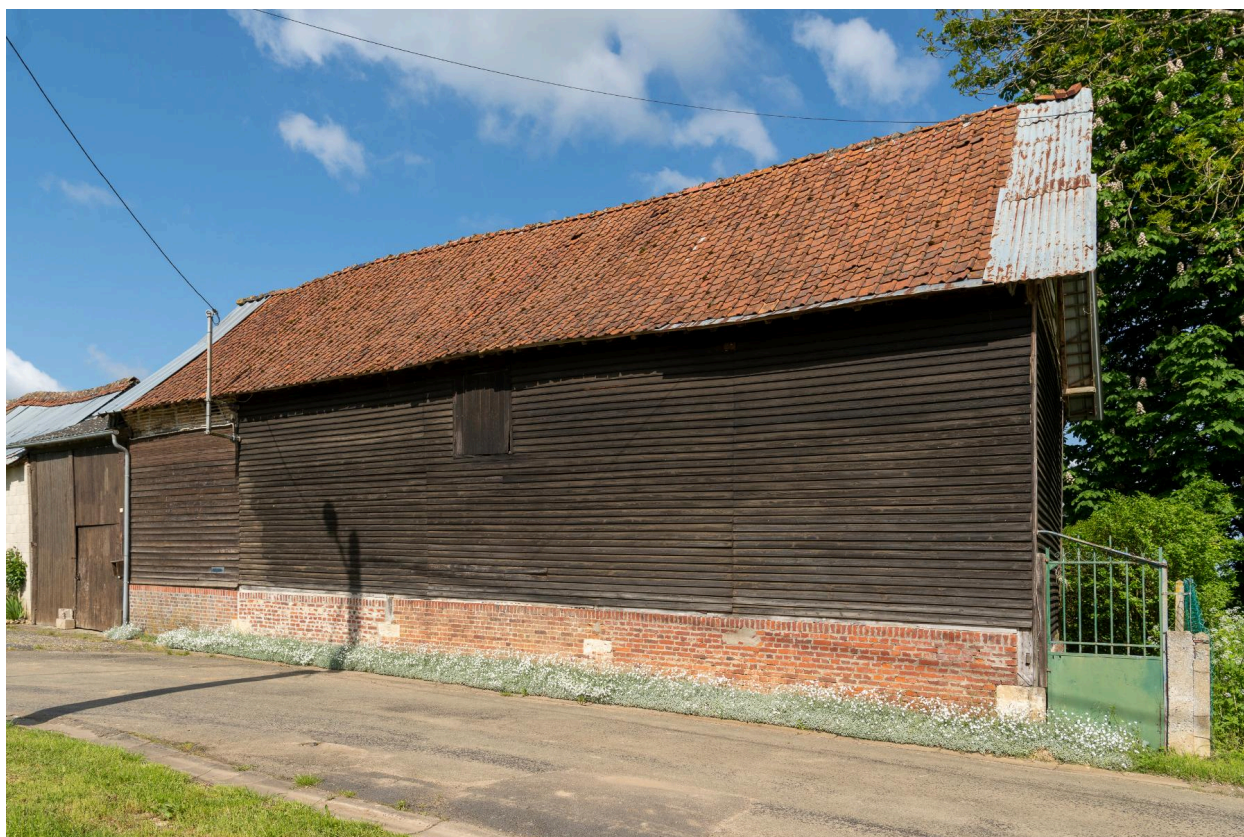
Ancienne grange avec essentage de  
bois et tuiles pannes, vue depuis l'est.  
Phot. Marc Kérignard  
IVR32\_20236000609NUCA

Ancienne grange avec essentage de bois et tuiles pannes, vue depuis l'est.

Les bâtiments traditionnels en torchis et pans de bois, matériaux traditionnels des constructions picardes, sont rarement conservés. La grange alignée sur la rue au n°70 Grande Rue est un précieux exemple de ce type de construction. L'essentage de ses maçonneries grâce à des clins en bois permet de la protéger des intempéries. Le logis en ruines au bout de la rue de la Mare était également en pans de bois. Le clayonnage et le torchis sont bien visibles derrière l'enduit des murs.
