Hauts-de-France, Aisne  
Mont-Saint-Jean  
rue de l' Eglise

## Lavoir de Mont-Saint-Jean

Numéro de dossier : IA02000633  
Date de l'enquête initiale : 1997  
Date(s) de rédaction : 1997  
Cadre de l'étude : inventaire topographique canton d'Aubenton  
Degré d'étude : étudié

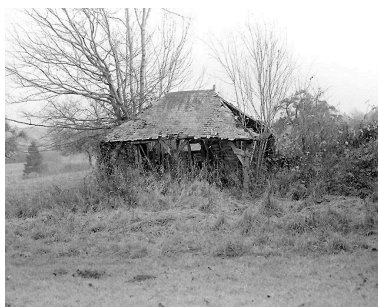
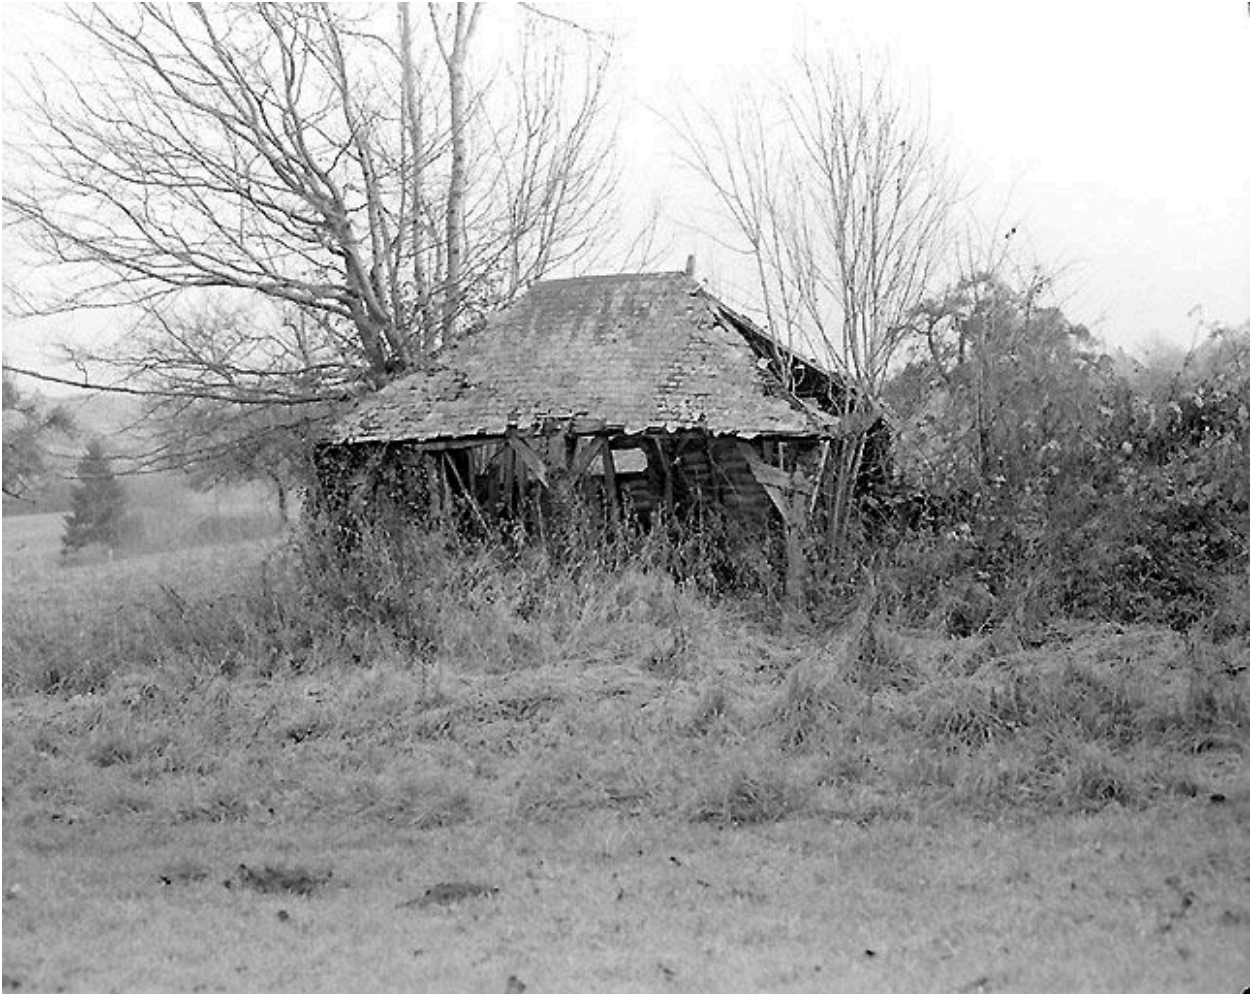
La structure du lavoir, de plan rectangulaire, est en pan de bois sur un solin en brique et pierre calcaire. Comportant un essentage de planches sur son élévation postérieure, il est couvert d'une croupe en ardoise. Le bassin du lavoir est en pierre de taille calcaire dite pierre bleue et en lattes de chêne.

État de conservation : mauvais état

Ce lavoir, bien qu'en très mauvais état de conservation, est l'un des rares lavoirs du canton d'Aubenton à être encore debout et à avoir conservé sa structure et sa couverture d'origine.

Vue générale.
