Hauts-de-France, Aisne  
Mont-Saint-Jean  
rue de l' Eglise

## Lavoir de Mont-Saint-Jean

Numéro de dossier : IA02000633  
Date de l'enquête initiale : 1997  
Date(s) de rédaction : 1997  
Cadre de l'étude : inventaire topographique canton d'Aubenton  
Degré d'étude : étudié

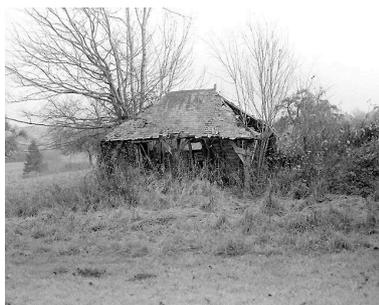
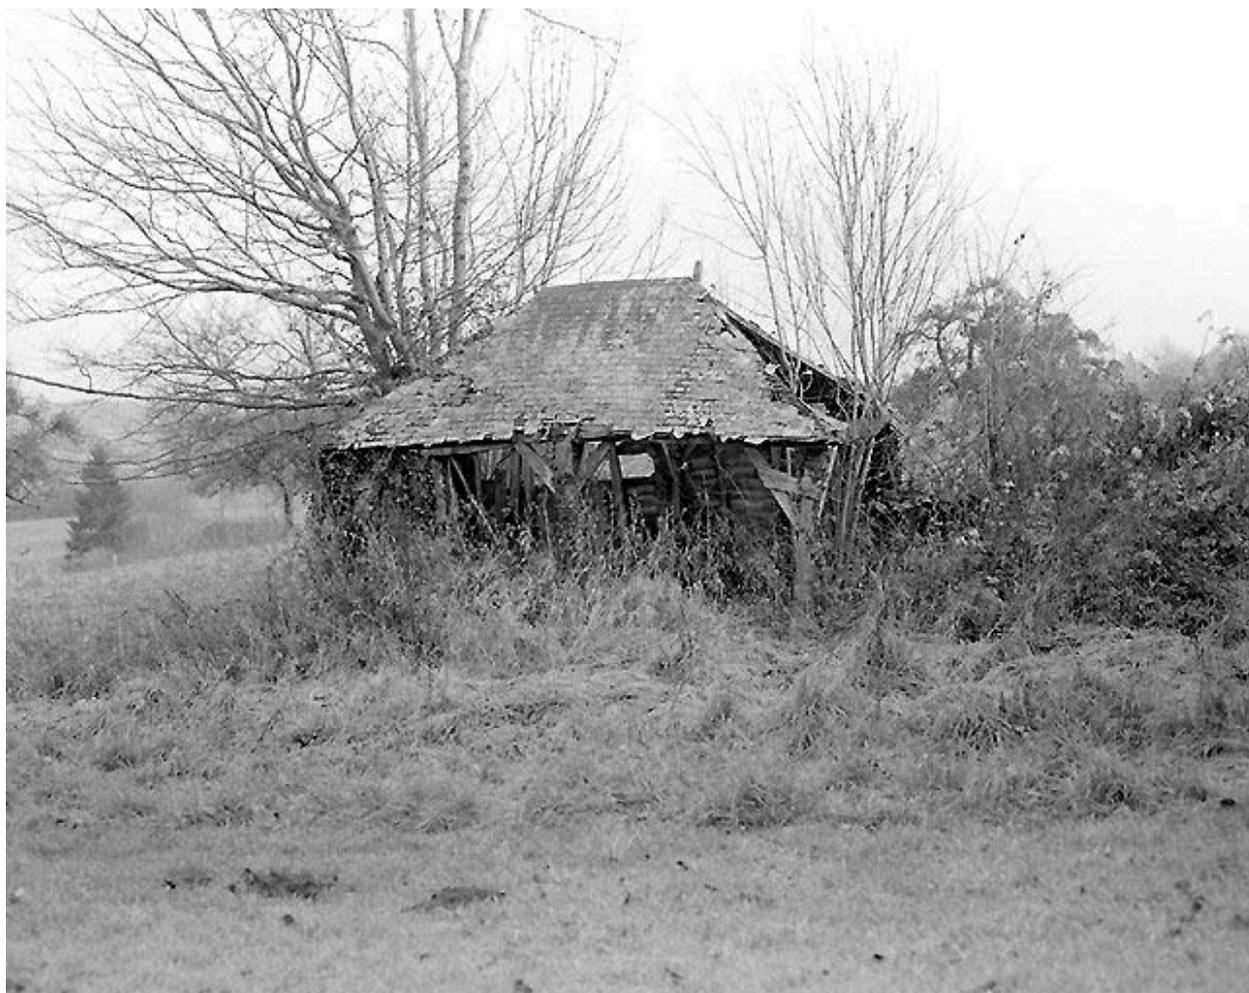
La structure du lavoir, de plan rectangulaire, est en pan de bois sur un solin en brique et pierre calcaire. Comportant un essentage de planches sur son élévation postérieure, il est couvert d'une croupe en ardoise. Le bassin du lavoir est en pierre de taille calcaire dite pierre bleue et en lattes de chêne.

État de conservation : mauvais état

Ce lavoir, bien qu'en très mauvais état de conservation, est l'un des rares lavoirs du canton d'Aubenton à être encore debout et à avoir conservé sa structure et sa couverture d'origine.

Vue générale.  
Phot. Laurent Jumel  
IVR22\_19970202205X

Vue générale.
