Hauts-de-France, Somme
Saint-Valery-sur-Somme
polder du Bassin de la ville
245 quai Jeanne-d'Arc

Maison de villégiature

Numéro de dossier : IA80001501
Date de l'enquête initiale : 2002
Date(s) de rédaction : 2003
Cadre de l'étude : patrimoine de la villégiature la Côte picarde
Degré d'étude : repéré

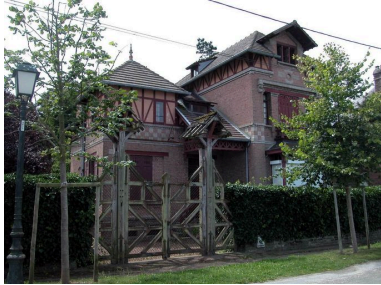
Vue d'ensemble depuis la digue.
Phot. Elisabeth Justome
IVR22_20038005413NUCA

Édifice implanté le long de la digue, en milieu de parcelle, avec vue sur la baie de Somme. Le gros-oeuvre, en brique, est laissé apparent, hormis en partie supérieure du mur, recouverte d'un enduit et présentant un faux pan de bois en ciment. Le toit est couvert en tuile. La maison est composée de deux corps de bâtiment accolés : le corps de droite, d'une travée en façade, est couvert d'un toit à longs-pans et croupes, et le corps de gauche, moins élevé, couvert d'un toit en pavillon. L'entrée est percée entre ces deux corps, protégée par un auvent formant porche hors-œuvre. La travée de droite, en avancée, est mise en valeur par un bow-window en bois surmonté d'un balcon placé devant un triplet. Un oculus (obstrué) agrémente la partie supérieure du mur. Les linteaux des baies sont en fonte de fer.

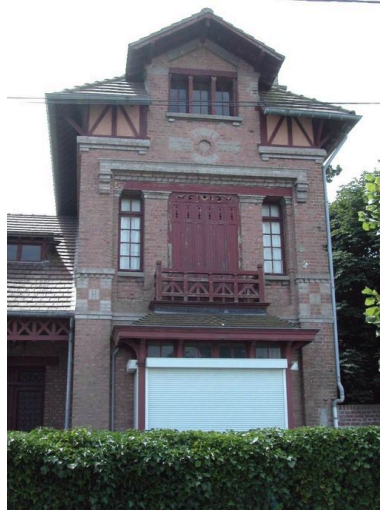
Détail de la travée en avancée.
Phot. Elisabeth Justome
IVR22_20038005414NUCA

Les niveaux sont marqués en façade par une alternance de briques de couleur rouge et ocre formant motif de damiers.

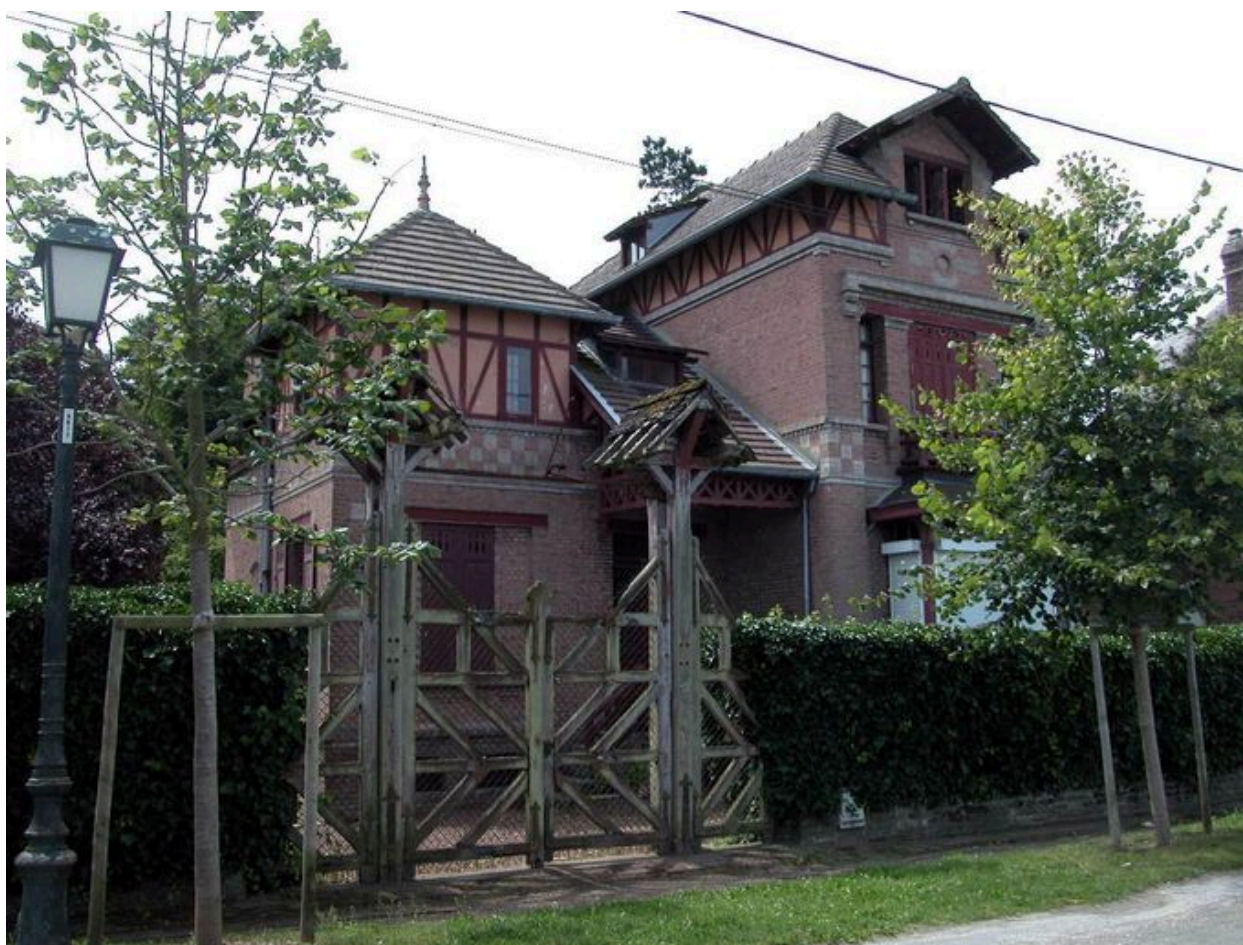
IVR22_20038005413NUCA

Vue d'ensemble depuis la digue.

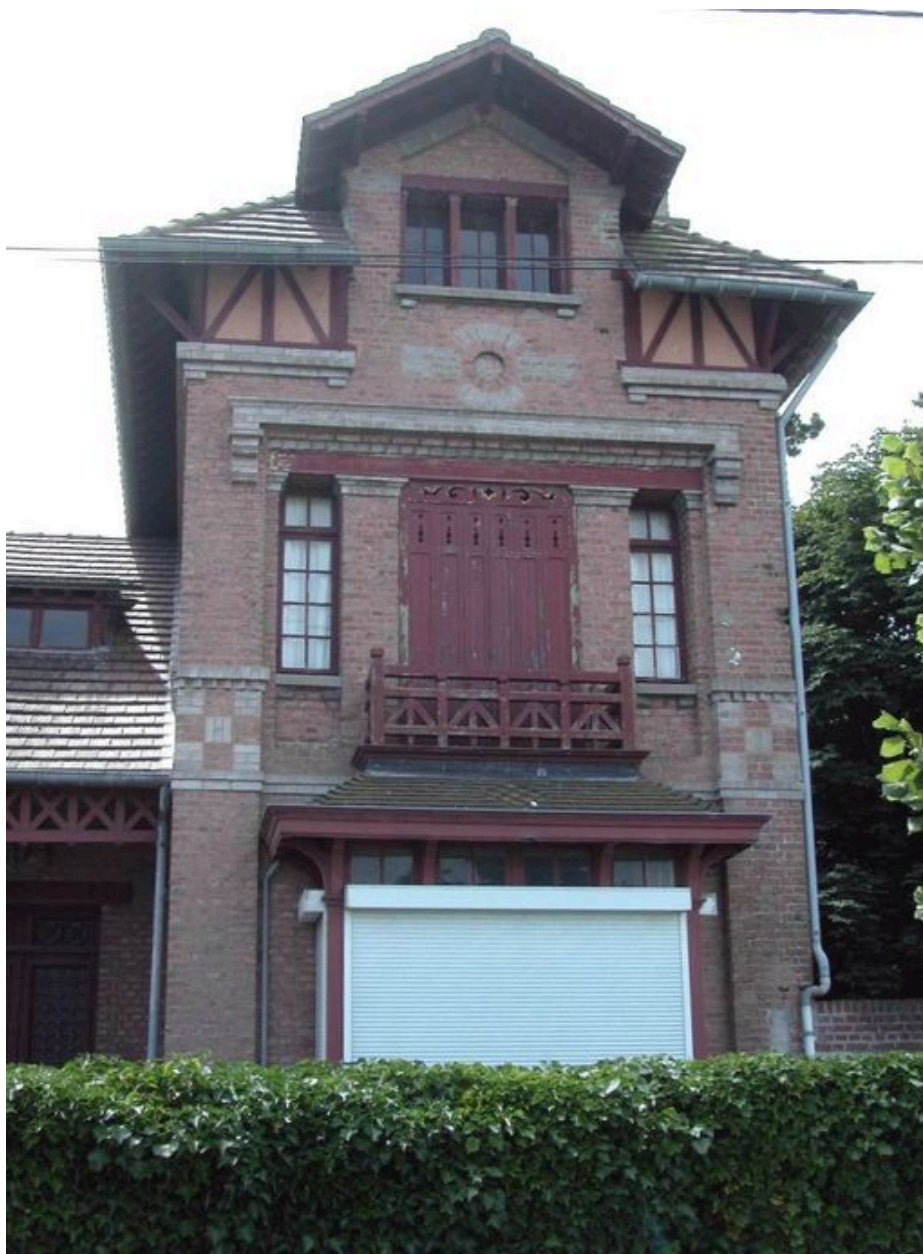
IVR22_20038005414NUCA

Détail de la travée en avancée.
