Hauts-de-France, Aisne  
Saint-Quentin  
Remicourt  
43 à 47 rue Henri-Dunant, ancien chemin Rouvroy

## Ancien tissage de guipure Sébastien, usine de confection Comoditex et imprimerie

Numéro de dossier : IA02002821  
Date de l'enquête initiale : 2004  
Date(s) de rédaction : 2004  
Cadre de l'étude : patrimoine industriel la communauté d'agglomération de Saint-Quentin  
Degré d'étude : étudié

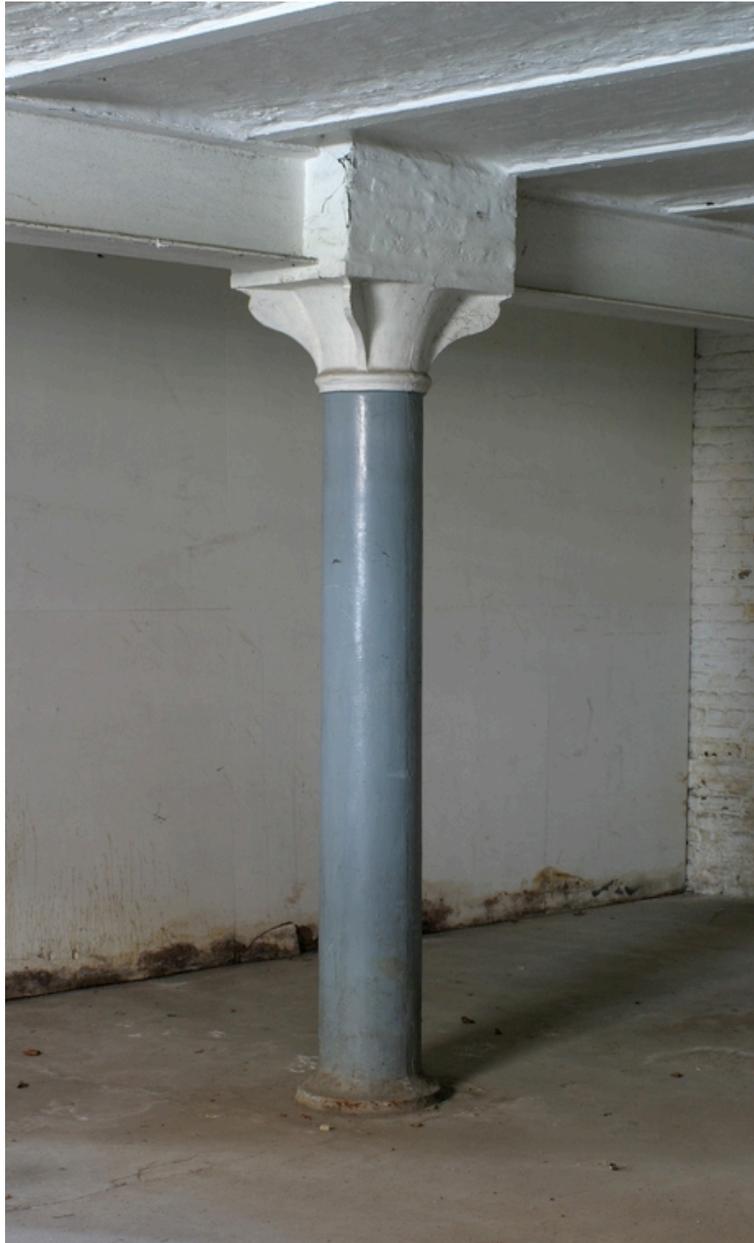
Ateliers antérieurs à 1900 (ensemble ouest) : une colonne du sous-sol.

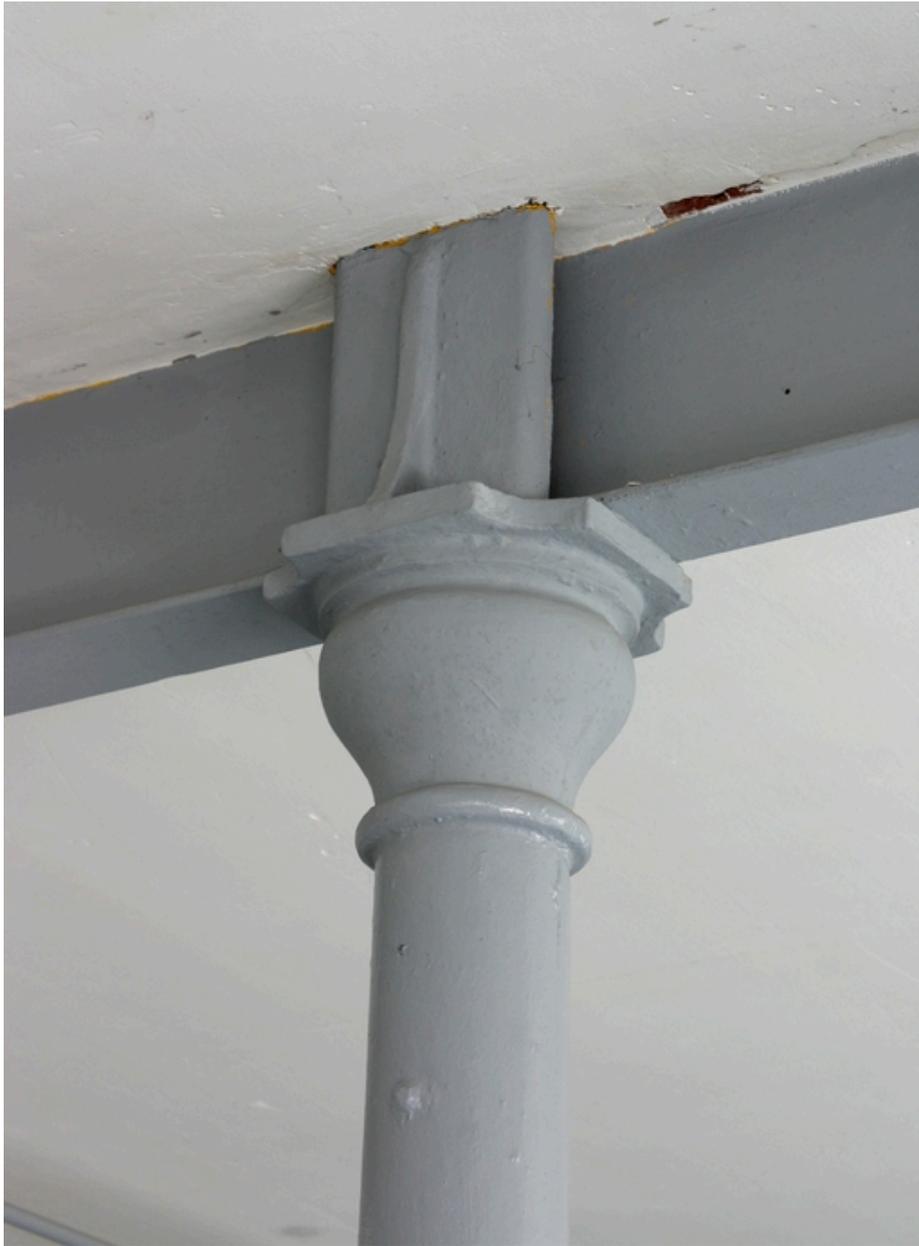
Ateliers antérieurs à 1900 (ensemble ouest) : chapiteau d'une colonne en fonte du rez-de-chaussée.

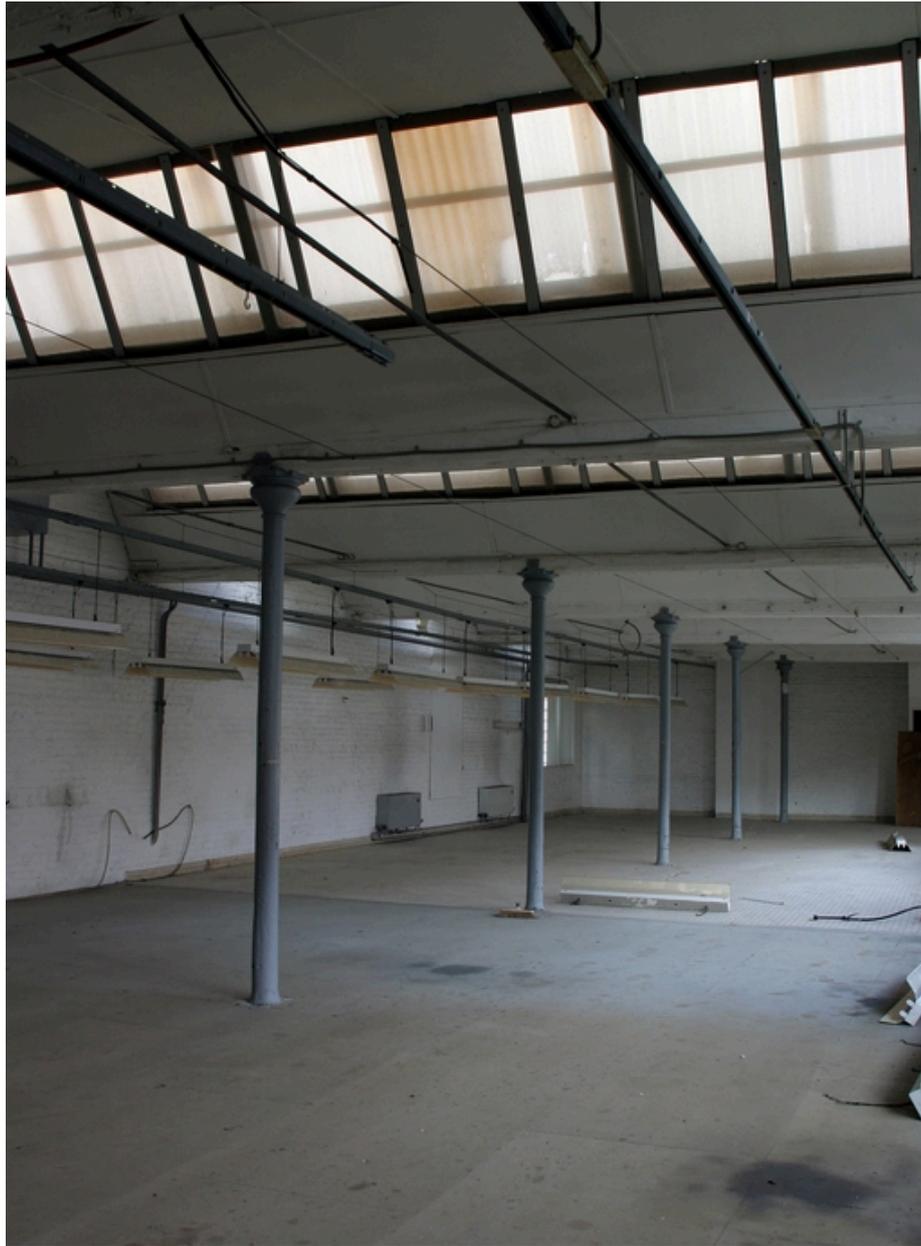
Etage des ateliers antérieurs à 1900 (ensemble ouest) : colonnes en fonte et sheds.

Les ateliers bordant la cour de l'usine, antérieurs à 1914, sont constitués d'un long bâtiment construit en brique, sur deux niveaux (plus une petite partie sur sous-sol), couvert de vingt-huit sheds en tuile mécanique. Les planchers et les charpentes en bois des sheds sont portés par une rangée intermédiaire de colonnes en fonte, de diamètres décroissants du sous-sol à l'étage. Ce bâtiment est percé irrégulièrement d'ouvertures couvertes de linteaux droits (profilés métalliques). Au Nord-Ouest de ce bâtiment est accolé un atelier datant de la Reconstruction, constitué d'une structure porteuse interne en béton armé. Les façades sont en brique, à l'exception des linteaux droits des larges baies carrées occupant la quasi totalité des surfaces des façades Ouest et Sud. Cet atelier est couvert d'un toit-terrasse en béton. A l'entrée du site se dresse la conciergerie, construite en brique (un étage carré, toit à longs pans et croupe), prolongée par le bâtiment des bureaux, à un étage carré, datant de la Reconstruction. Sa structure interne est en béton armé. Il est couvert d'un toit à longs pans à croupe, en tuile mécanique (charpente probablement métallique). Les murs extérieurs sont en brique : seuls les linteaux droits des baies du rez-de-chaussée, les appuis de fenêtres et le sommet des piliers sont en béton. Les baies de l'étage sont couvertes d'arcs segmentaires, se qui distingue ce bâtiment des bureaux de ceux des ateliers. L'ancien logement du contremaître, antérieur à la Reconstruction, est perpendiculaire aux bureaux. Doté d'une cave, d'un rez-de-chaussée et d'un étage carré, construit en brique, il est couvert d'un toit à longs pans et croupes. Face à ce bâtiment se situe la seconde cour de l'usine, délimitée latéralement par les deux vastes ateliers des métiers à guipure de 1919. Ils sont construits en rez-de-chaussée, en brique. Leurs façades sont percées de hautes baies rectangulaires couvertes de linteaux droits en béton armé. Ces bâtiments, couverts de toit à longs pans et croupe (charpente métallique), ont une hauteur caractéristique des ateliers de guipure. Cette cour est fermée au Nord par les anciens ateliers de préparation (ourdissage, etc.), construits en brique, en rez-de-chaussée, couverts de sheds formés de profilés et poutrelles à treillis. Au Sud, cette cour est partiellement fermée par l'ancienne salle des machines, en brique, qui, lors de la restauration en 1919, a été couverte d'une terrasse en béton armé. Dans l'axe de cette cour, sur l'autre façade du logement de contremaître, existe une troisième cour, délimitée à l'Ouest par les bureaux, à l'Est par deux ensembles d'ateliers antérieurs à la Première Guerre mondiale. Construits en rez-de-chaussée, en brique, ils sont couverts de sheds, probablement supportés par une rangée de colonnes en fonte intermédiaire (non visités). Toutes les toitures à longs pans ou en sheds sont couvertes de tuile mécanique.

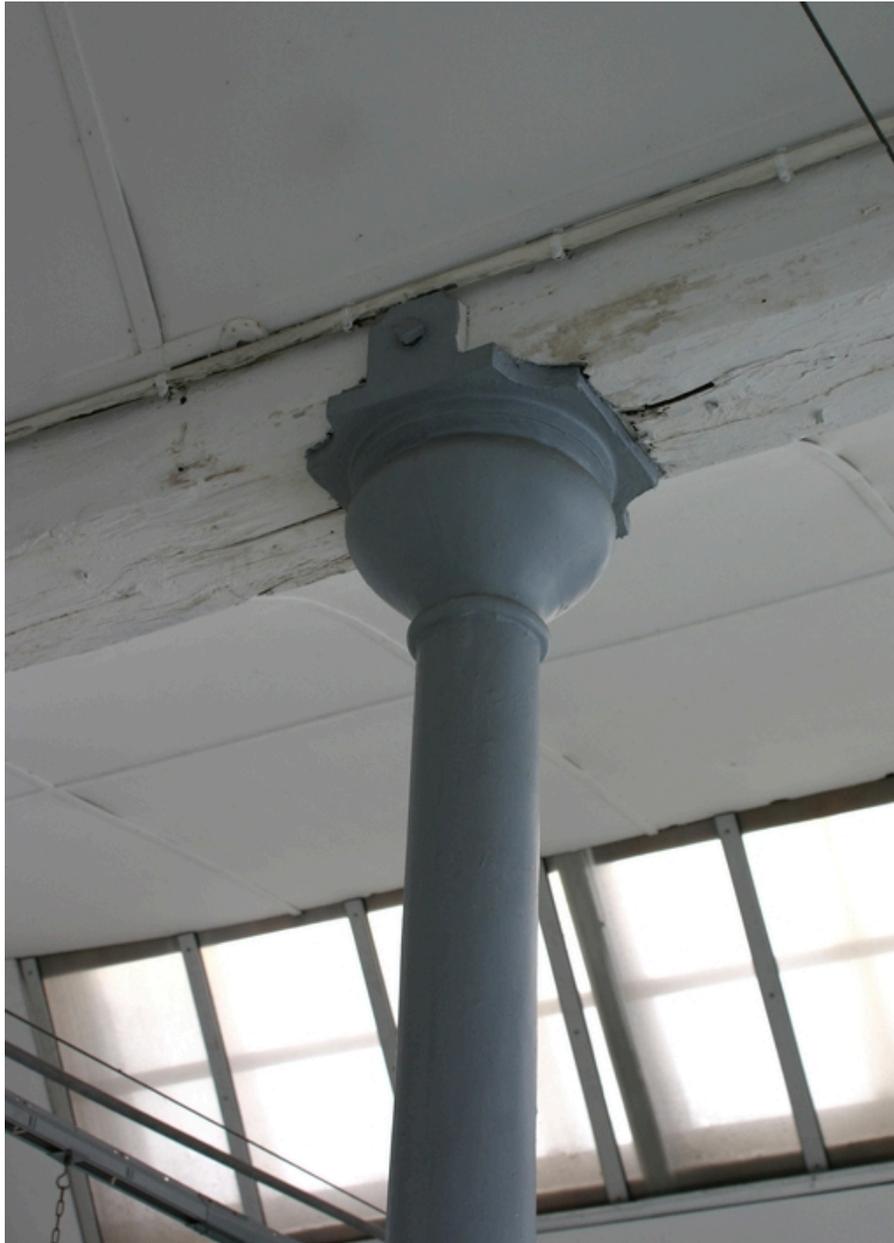
Ateliers antérieurs à 1900 (ensemble ouest) : chapiteau d'une colonne en fonte de l'étage.

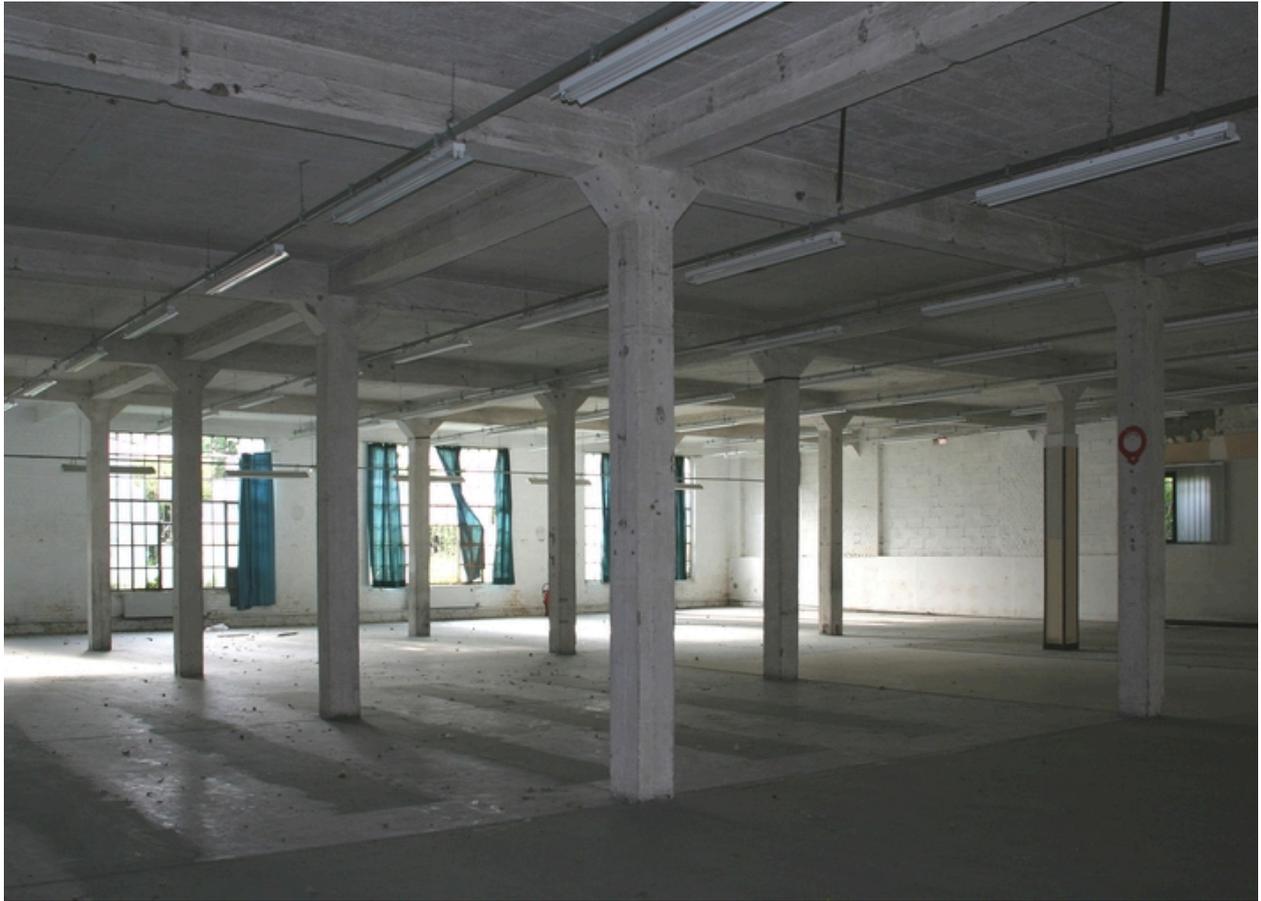
Ateliers à deux niveaux datant de la reconstruction : vue du rez-de-chaussée et de la structure poteau-poutre en béton armé.

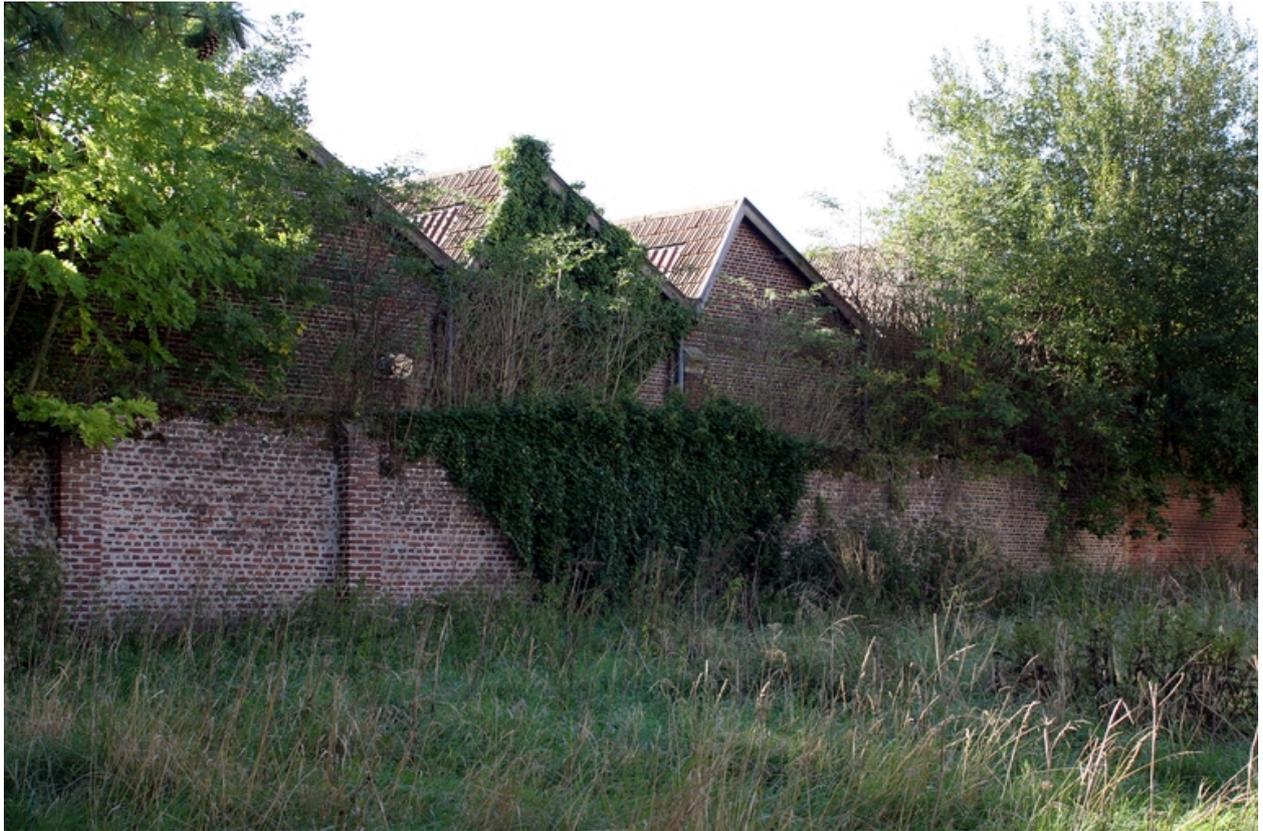
Pignons et sheds de l'atelier de préparation reconstruit après 1918.

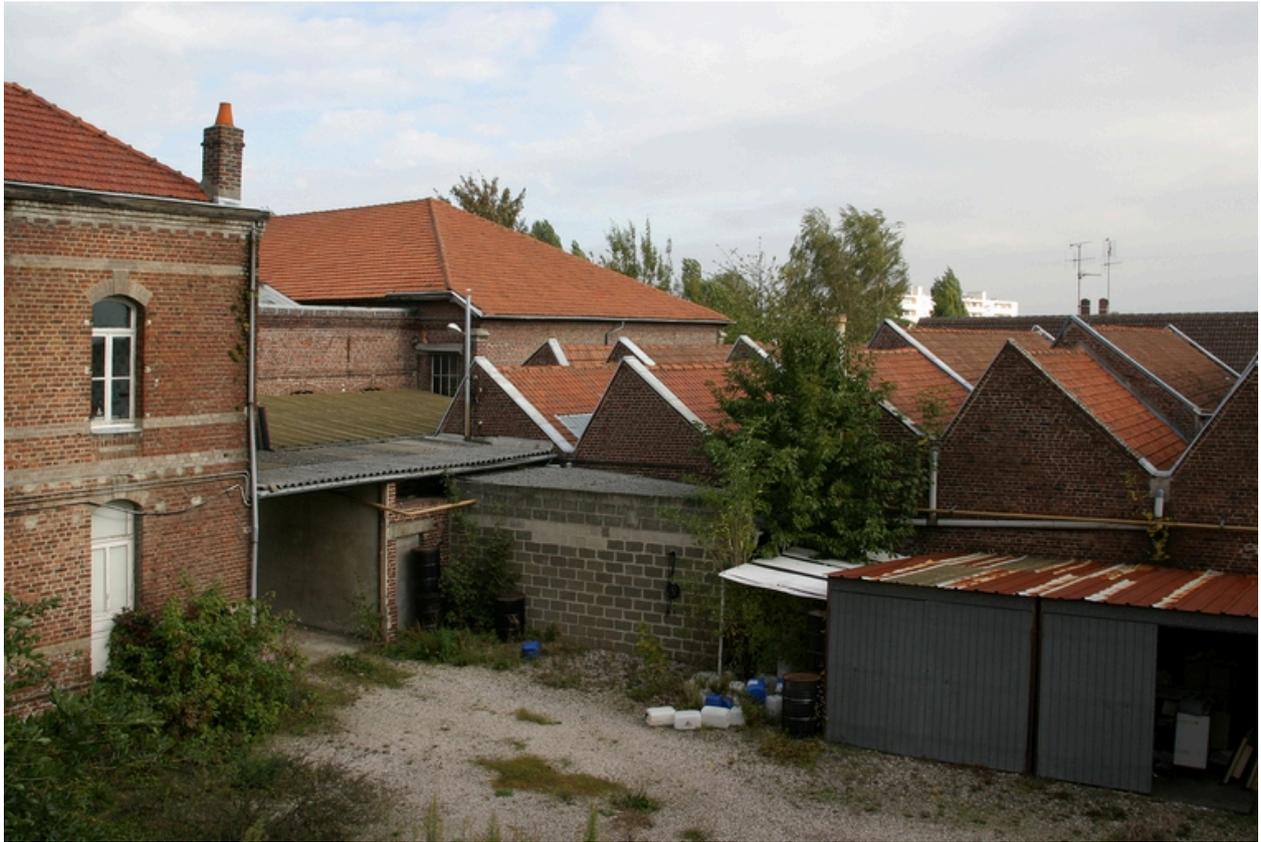
De gauche à droite : logement de contremaître, ancienne salle des machines (toit-terrasse), l'un des deux grands ateliers de guipure, et ateliers d'ourdissage, de piquage des cartons, etc. (couverts de sheds).

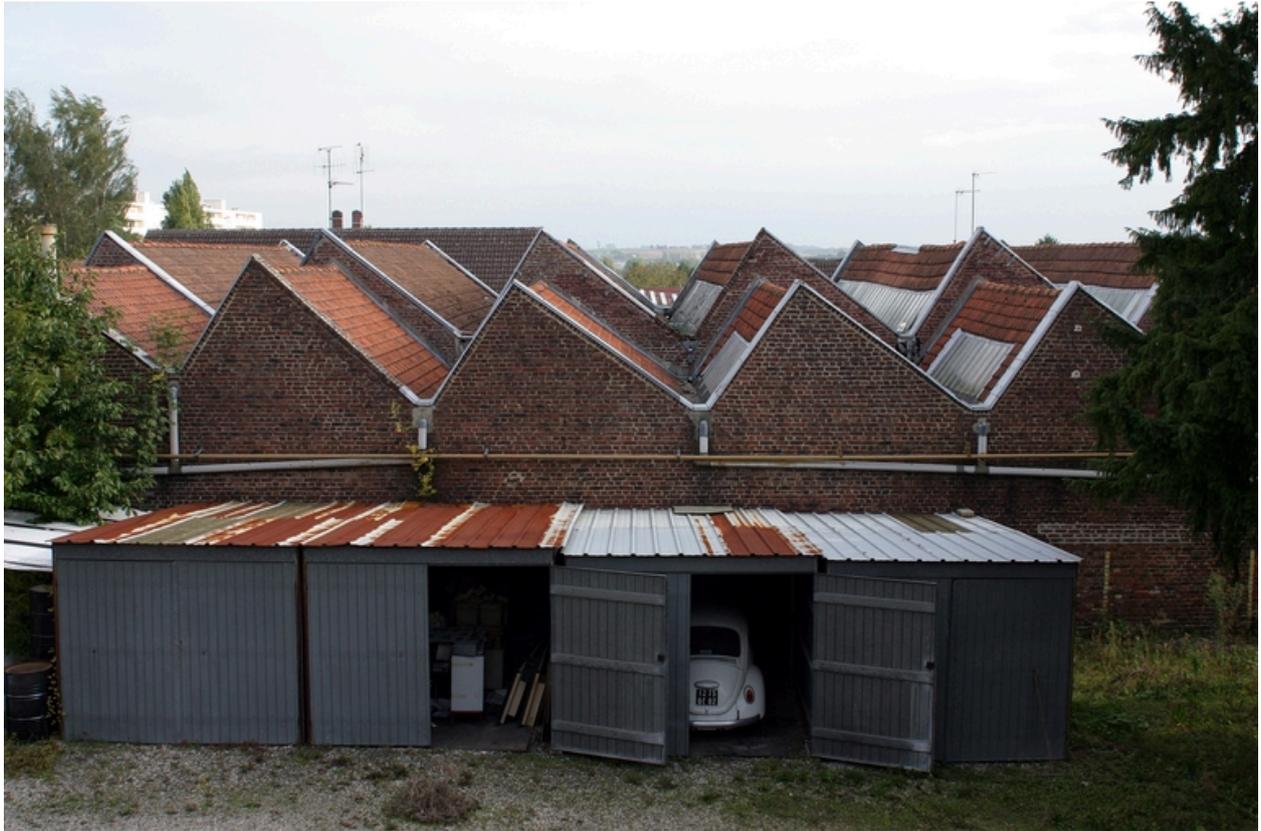
Vue des sheds couvrant les anciens ateliers d'ourdissage, de piquage des cartons, etc, construits avant 1900 et restaurés en 1919.
