Hauts-de-France, Aisne
Pancy-Courtecon
2 place de l' Eglise

Maison

Numéro de dossier : IA02001945
Date de l'enquête initiale : 2003
Date(s) de rédaction : 2003
Cadre de l'étude : patrimoine de la Reconstruction Chemin des Dames
Degré d'étude : étudié

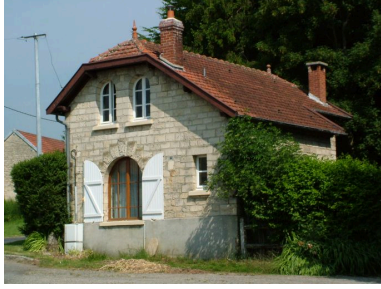
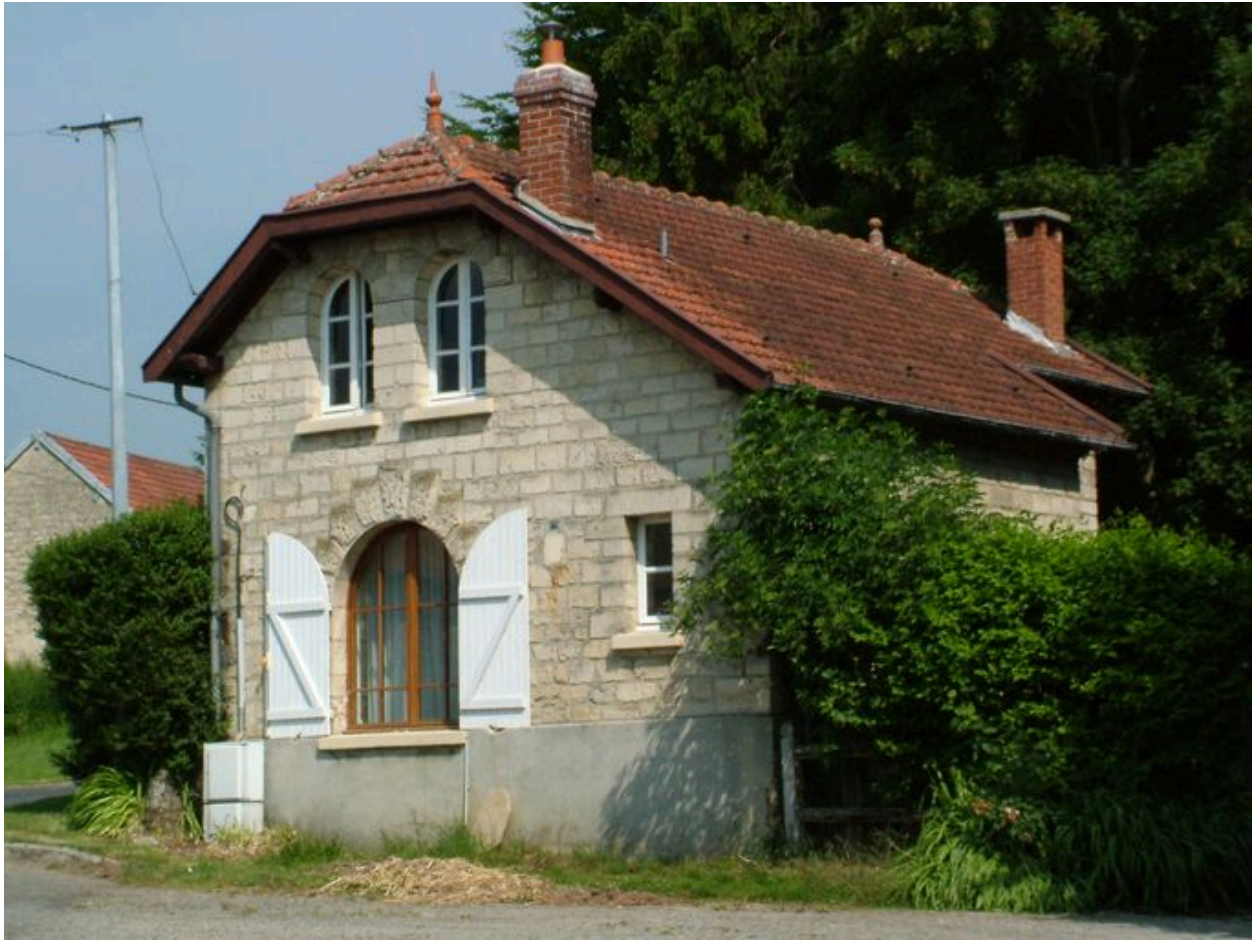
Vue générale.
Phot. Inès Guérin
IVR22_20030202806NUCA

Vue générale.

Entièrement construite en moellons de calcaire disposés selon un appareil régulier, la maison est placée le long de la rue, perpendiculaire à celle-ci. Le pignon à pan coupé est percé de deux fenêtres cintrées au rez-de-chaussée ainsi qu'à l'étage de comble. Le toit à longs pans et demi-croupe est couvert en tuile.

Matériau(x) du gros-oeuvre, mise en oeuvre et revêtement : moellon
Matériau(x) de couverture : tuile
Plan : plan régulier en L
Étage(s) ou vaisseau(x) : en rez-de-chaussée, étage de comble
Type(s) de couverture : toit à longs pans ; demi-croupe
