Hauts-de-France, Aisne
Retheuil
Église paroissiale Saint-Aubin, rue de l' Église

Dalle funéraire de Louis d'Alès de Corbet

Numéro de dossier : IM02000657

Cadre de l'étude : inventaire topographique canton de Villers-Cotterêts, patrimoine funéraire , mobilier et objets religieux

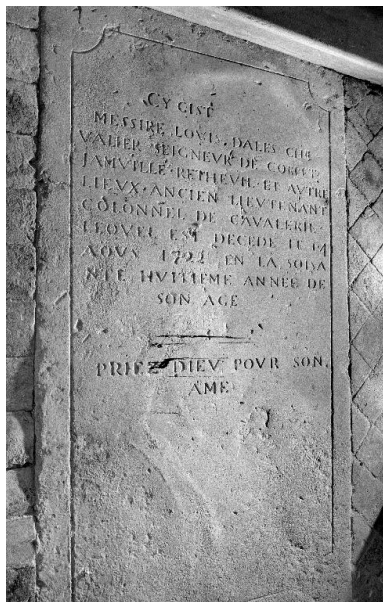
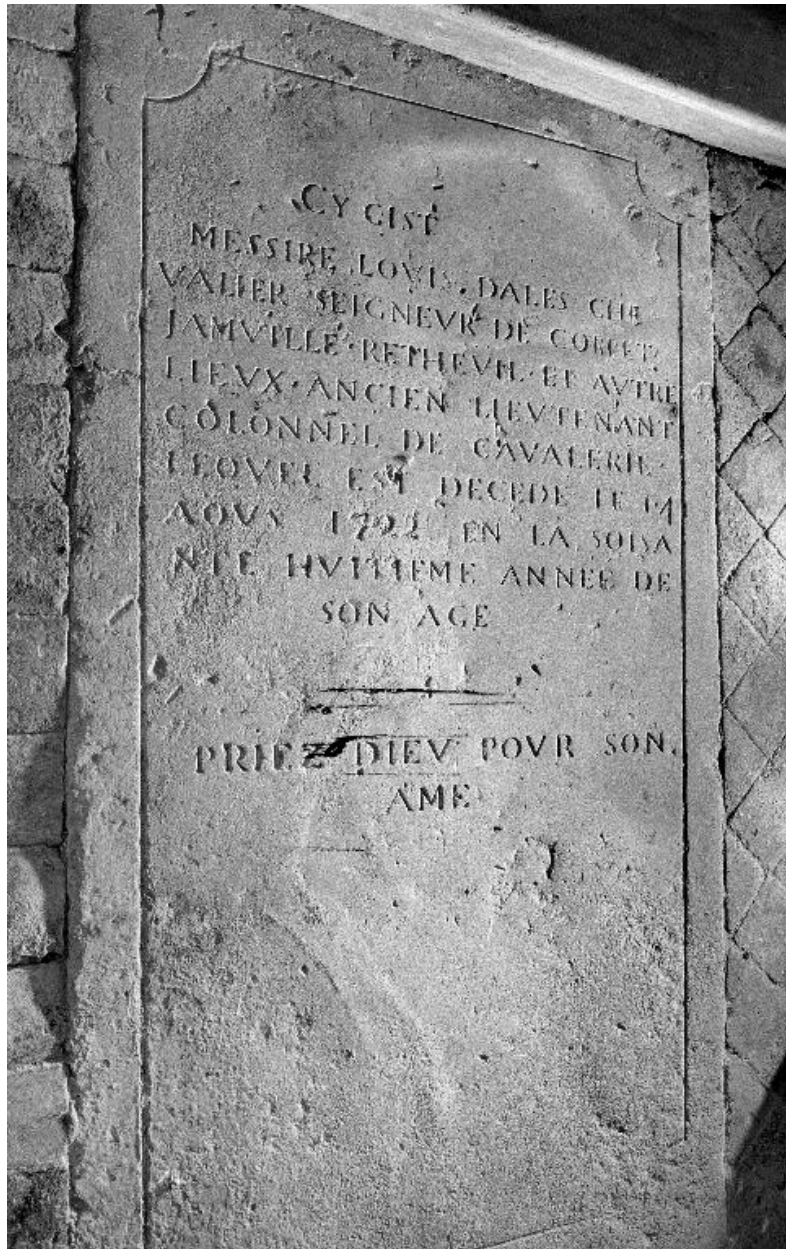
La dalle rectangulaire, encastrée dans le revêtement de sol, est taillée dans un seul bloc de calcaire coquillier blanc. Sa surface ne comporte aucun décor, mais est partiellement occupée par le texte gravé de l'épithaphe. Les lettres qui composent cette dernière étaient à l'origine remplies d'un matériau sombre dont les traces subsistent par endroits.

La pierre est usée par endroits, et l'impastation a disparu dans de nombreuses lettres. L'humidité du sol entraîne la dégradation de la surface de la dalle qui commence à se desquamer.

Vue générale de la dalle.
Phot. Christiane Riboulleau
IVR22_19880200950X

Vue générale de la dalle.
