Hauts-de-France, Aisne
Saint-Quentin
Ancienne collégiale royale, actuellement basilique Saint-Quentin

Élément de verrière à personnages : saint Jean-Baptiste (baie 15)

Numéro de dossier : IM02004598
Date de l'enquête initiale : 2002
Date(s) de rédaction : 2008
Cadre de l'étude : enquête thématique régionale la basilique de Saint-Quentin
Degré d'étude : étudié
Référence du dossier Monument Historique : PA00115910

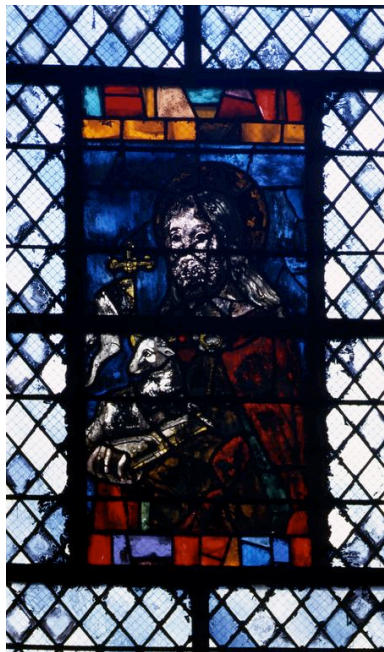
La baie en arc brisé est occupée par une vitrerie à losanges, au centre de laquelle ont été remontés deux panneaux superposés, provenant d'une verrière à personnages. Les détails sont rendus par la grisaille et par des touches de jaune d'argent.

Les deux panneaux conservés représentent saint Jean-Baptiste, vu à mi-corps et de trois-quarts. A côté de lui se détache sur le fond de la verrière, la croix accompagnée de l'oriflamme qui est l'un de ses attributs caractéristiques. Il tient sur l'un de ses avant-bras un livre, sur lequel est couché un agneau, symbole du Christ.

Ces deux panneaux ne sont qu'une partie d'une verrière à personnages plus grande. Ils ont dû être complétés pour pouvoir s'intégrer dans l'armature métallique de la verrière 15. Les plombs de casse témoignent des restaurations dont l'oeuvre a profité au cours de son existence, la dernière ayant eu lieu avant sa repose dans le courant des années 1950. La verrière est très sale et la grisaille s'efface par endroits.

Vue générale.
Phot. Thierry Lefébure
IVR22_20010203086XA

Vue générale.
