Hauts-de-France, Nord  
Aubers  
Le Haut-Pommereau

## Casemate à mitrailleuse 200

Numéro de dossier : IA59005115

Cadre de l'étude : enquête thématique régionale Les ouvrages fortifiés de la Première Guerre mondiale

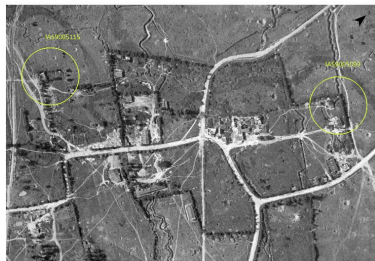
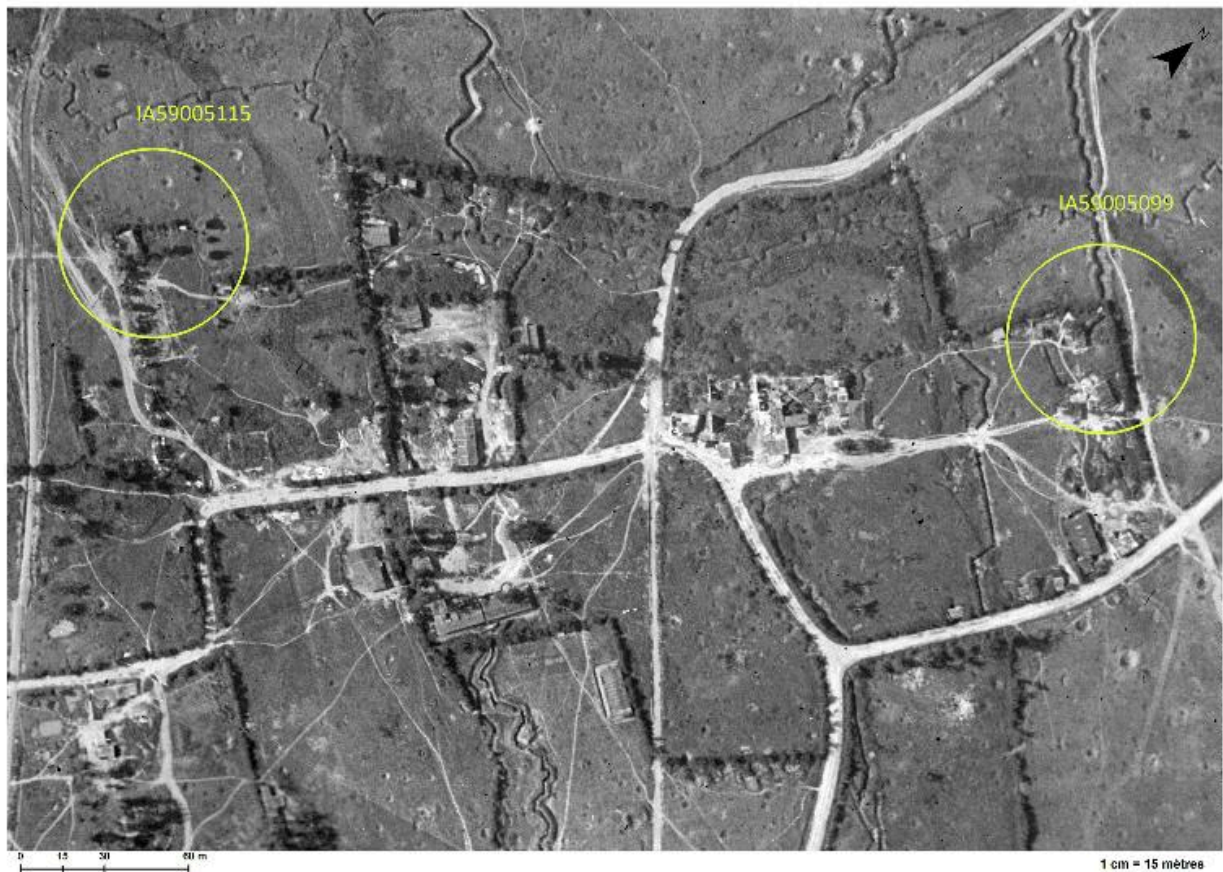
Position de l'édifice (cercle de gauche) sur une photographie aérienne britannique du 3 septembre 1918. En mauve a été matérialisée la seconde position allemande. On remarque la voie de chemin de fer, à l'extrême gauche et de nombreuses petites casemates, notamment au centre de cette image.

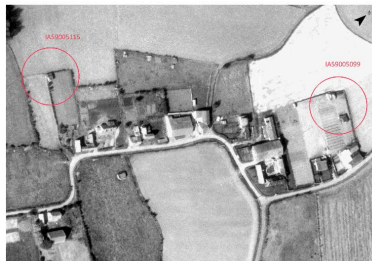
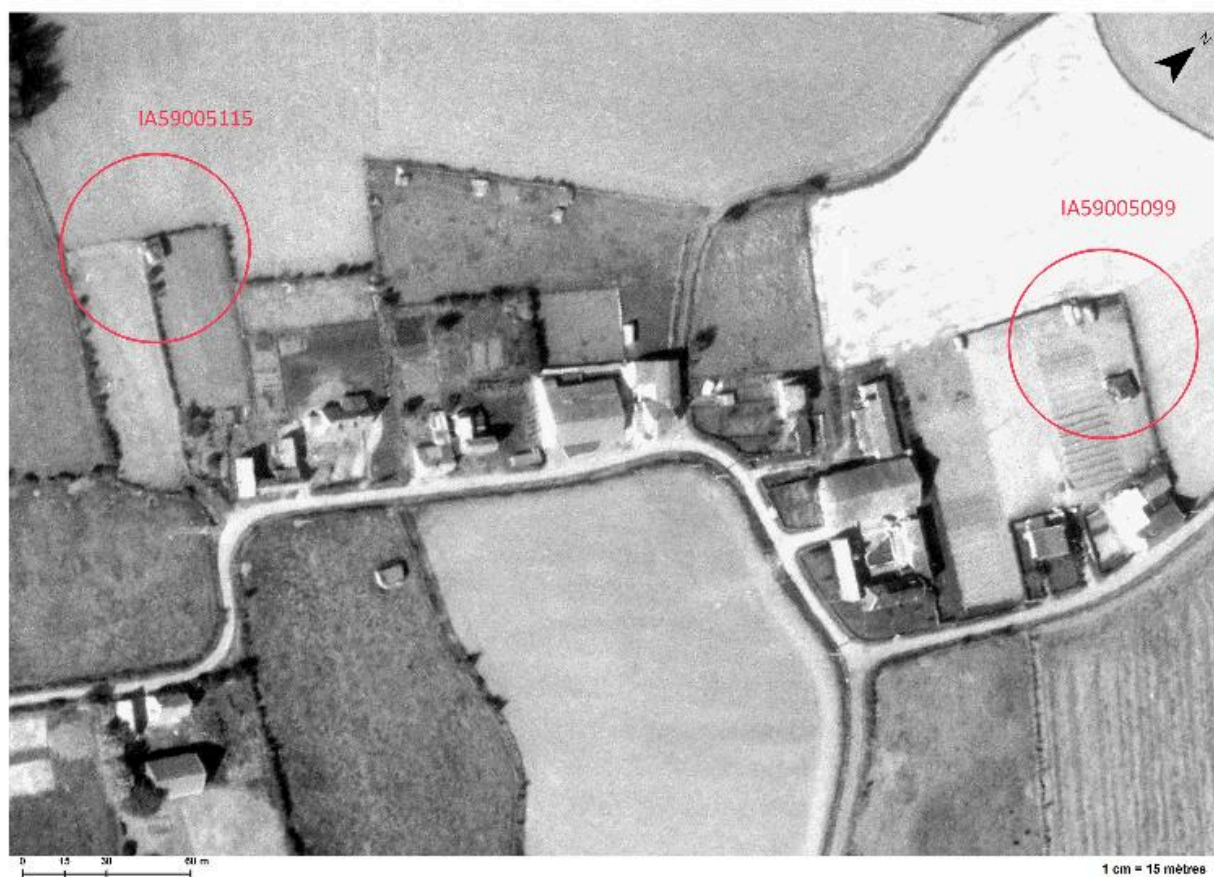
Position de l'édifice, cercle de gauche, sur une photographie aérienne de 1978 (IGN, Geoportail). En mauve a été matérialisée la seconde position allemande. De nombreuses casemates sont encore visibles sur cette image

Position de l'édifice, cercle de gauche, sur une photographie aérienne de 1978 (IGN, Geoportail). En mauve a été matérialisée la seconde position allemande. De nombreux casemates sont encore visibles sur cette image

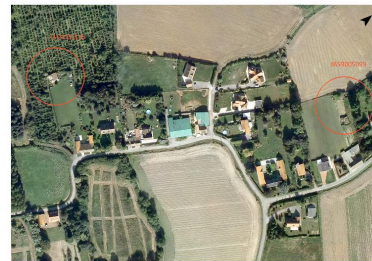
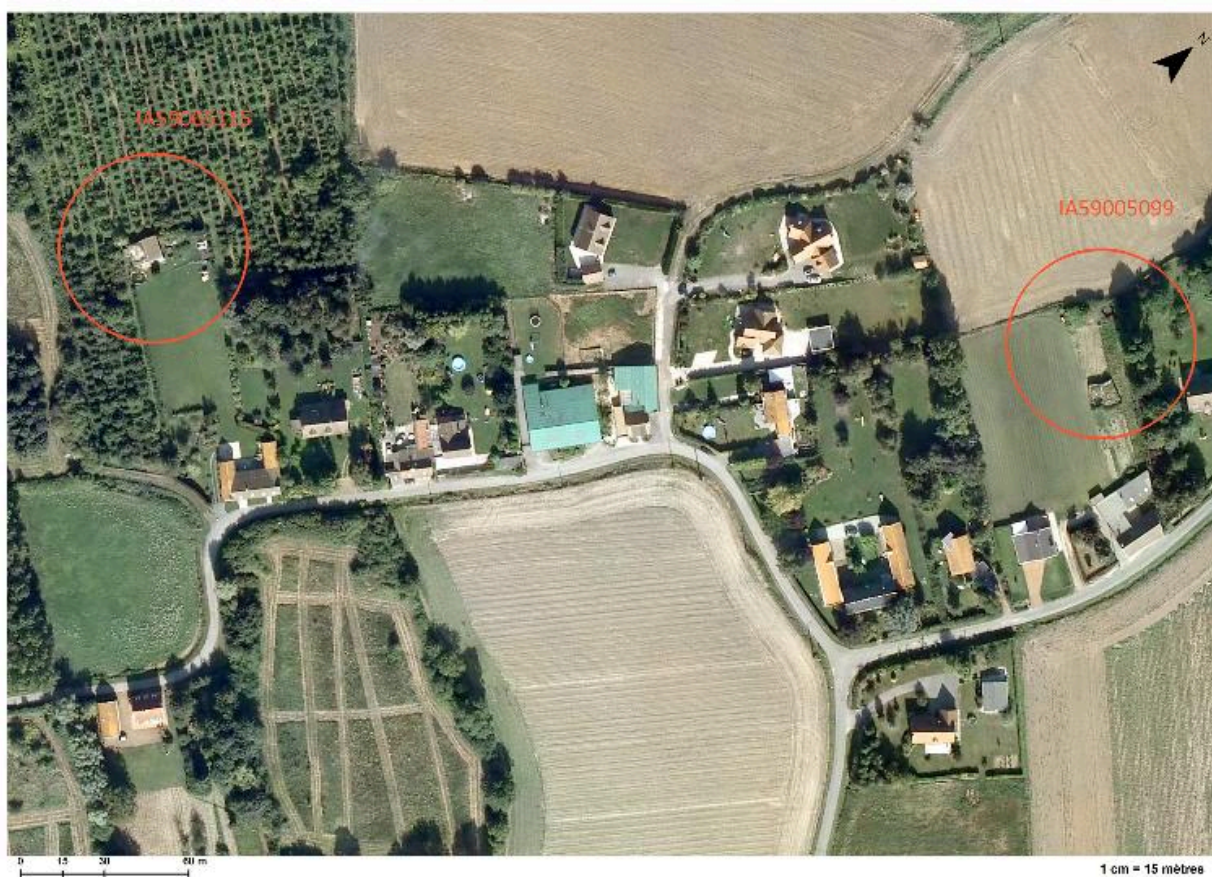
Position de l'édifice, cercle de gauche, sur une photographie aérienne 2014. En mauve a été matérialisée la seconde position de l'armée allemande, pendant la guerre.

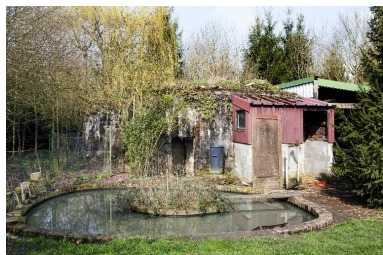
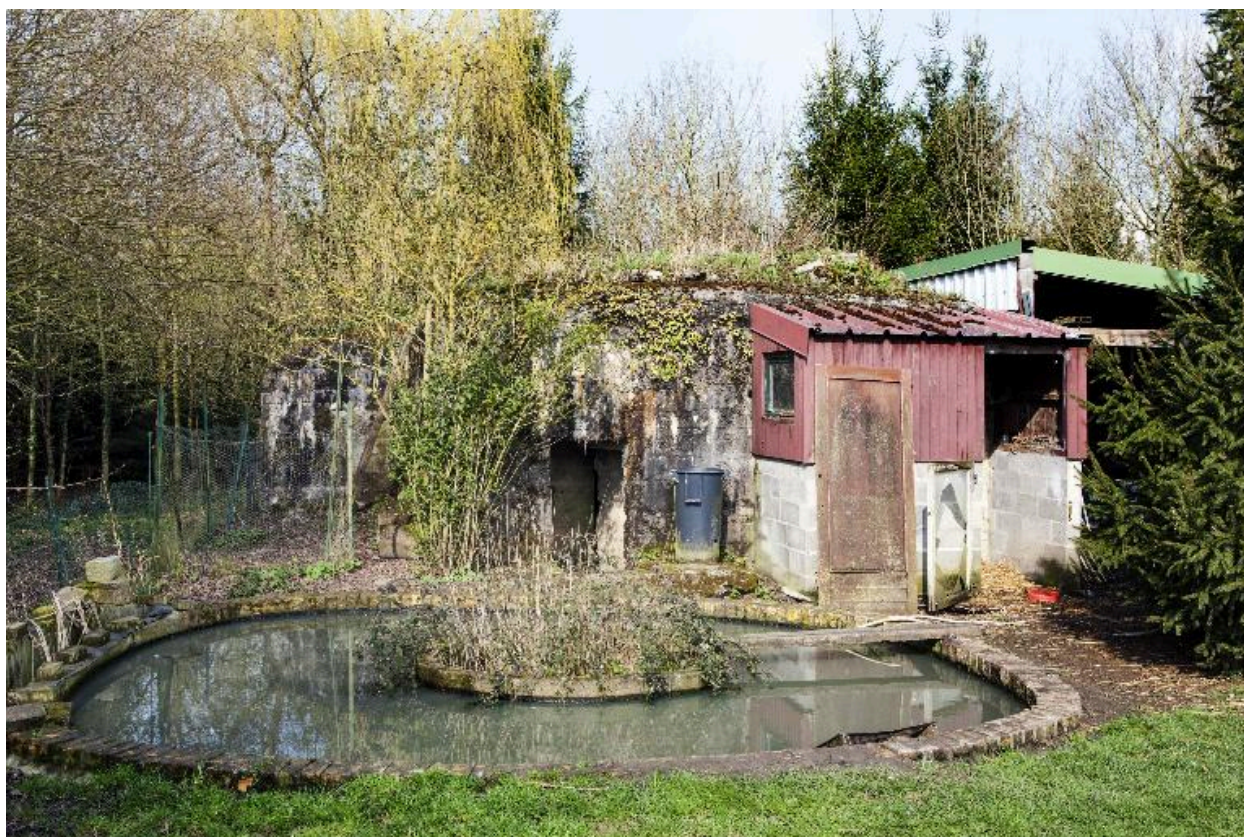
Vue générale, vers l'ouest  
Phot. Pierre Thibaut  
IVR32\_20165900572NUCA

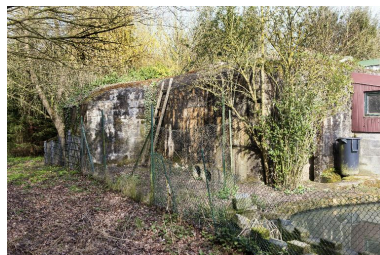
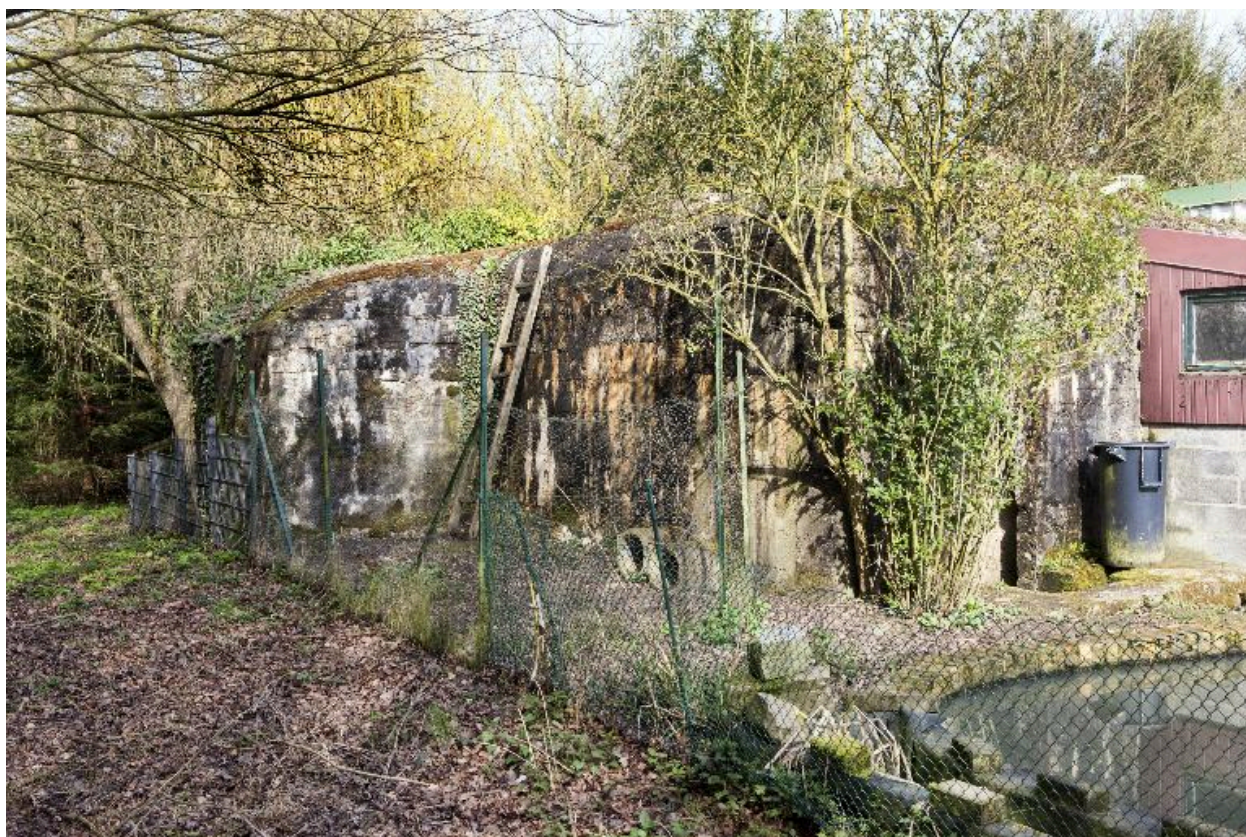
Elévation sud-ouest

Élévation sud-ouest  
Phot. Pierre Thibaut  
IVR32\_20165900573NUCA

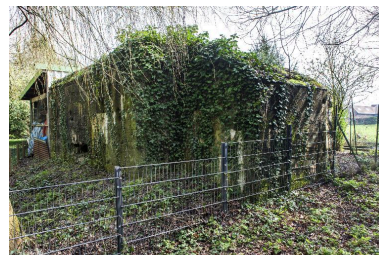
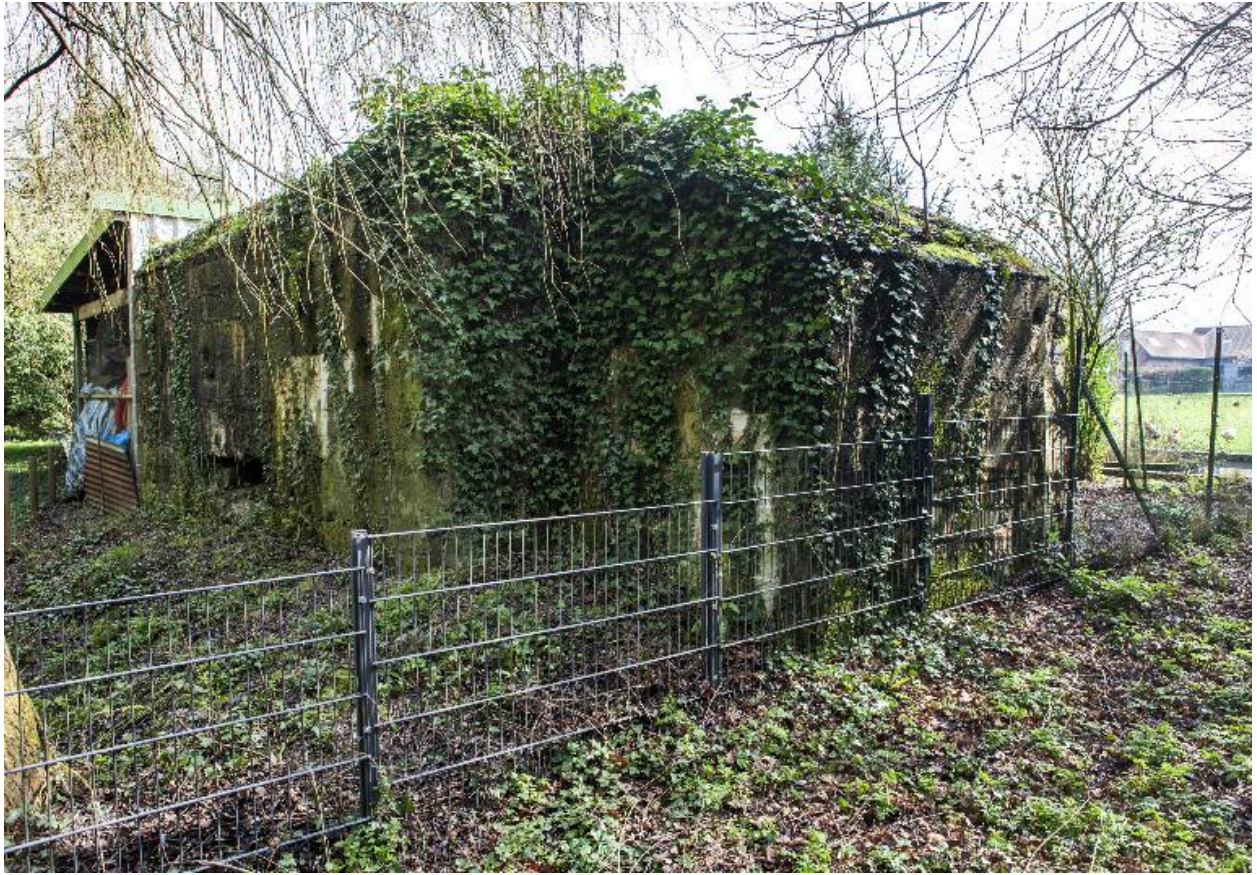
Cet casemate, d'environ 8 m. sur 5, possède, à la base du mur nord-ouest, une embrasure qui pourrait bien être un orifice de tir pour une mitrailleuse sur pivot. Positionné sur la crête d'Aubers il domine de 15 m. les lignes britanniques situées à 1800 m. Il n'a pas été possible de visiter l'édifice pour affirmer ou infirmer cette hypothèse.

Vue de trois-quart vers le nord-est. On aperçoit, à la base de l'édifice, une embrasure qui pourrait-être un orifice de tir  
Phot. Pierre Thibaut  
IVR32\_20165900574NUCA

Vue de trois-quart vers le nord-est. On aperçoit, à la base de l'édifice, une embrasure qui pourrait-être une orifice de tir
