Hauts-de-France, Nord  
Aubers  
Le Haut-Pommereau

## Casemate à mitrailleuse 200

Numéro de dossier : IA59005115

Cadre de l'étude : enquête thématique régionale Les ouvrages fortifiés de la Première Guerre mondiale

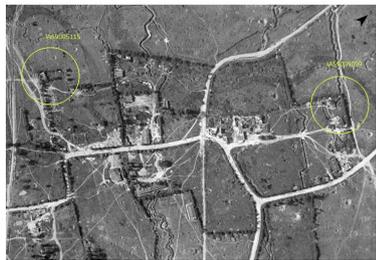
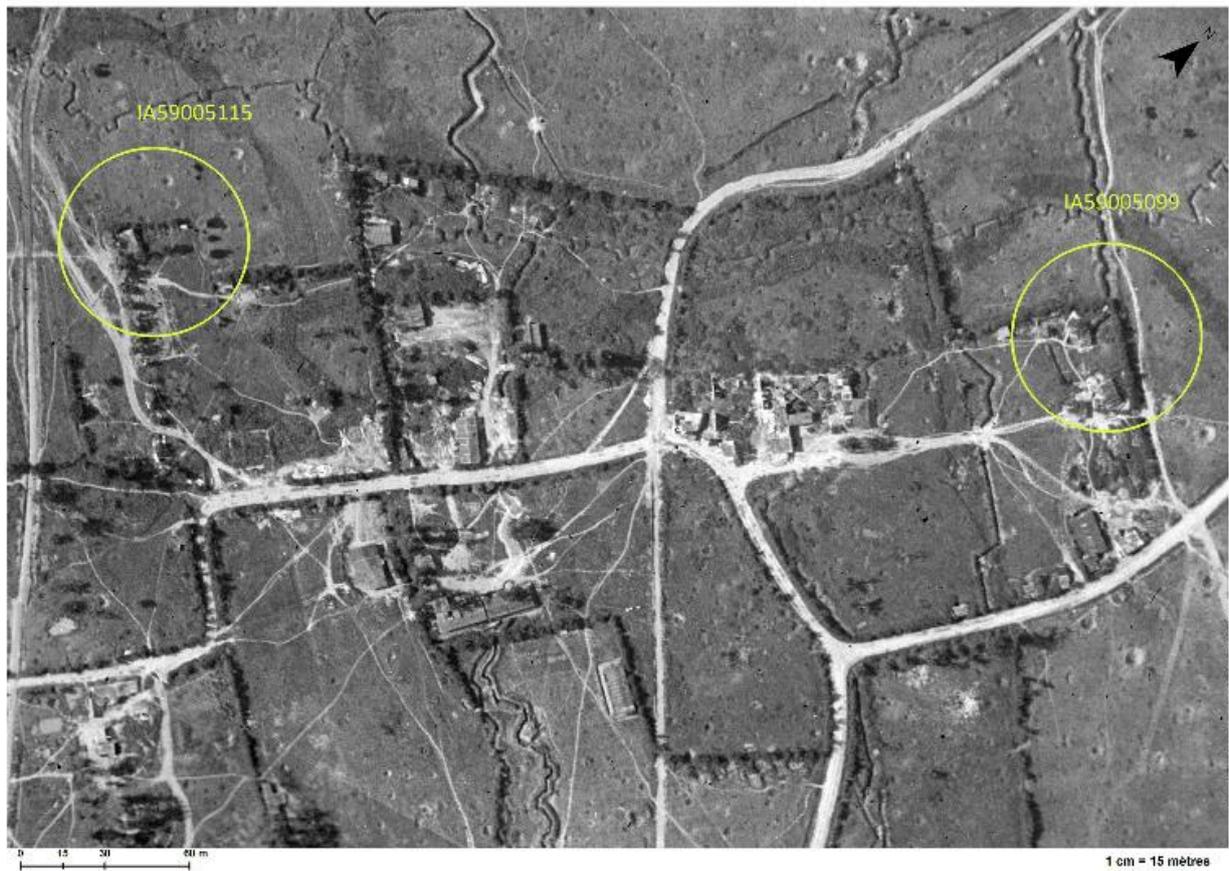
Position de l'édifice (cercle de gauche) sur une photographie aérienne britannique du 3 septembre 1918. En mauve a été matérialisée la seconde position allemande. On remarque la voie de chemin de fer, à l'extrême gauche et de nombreuses petites casemates, notamment au centre de cette image.

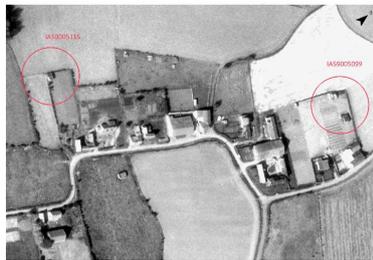
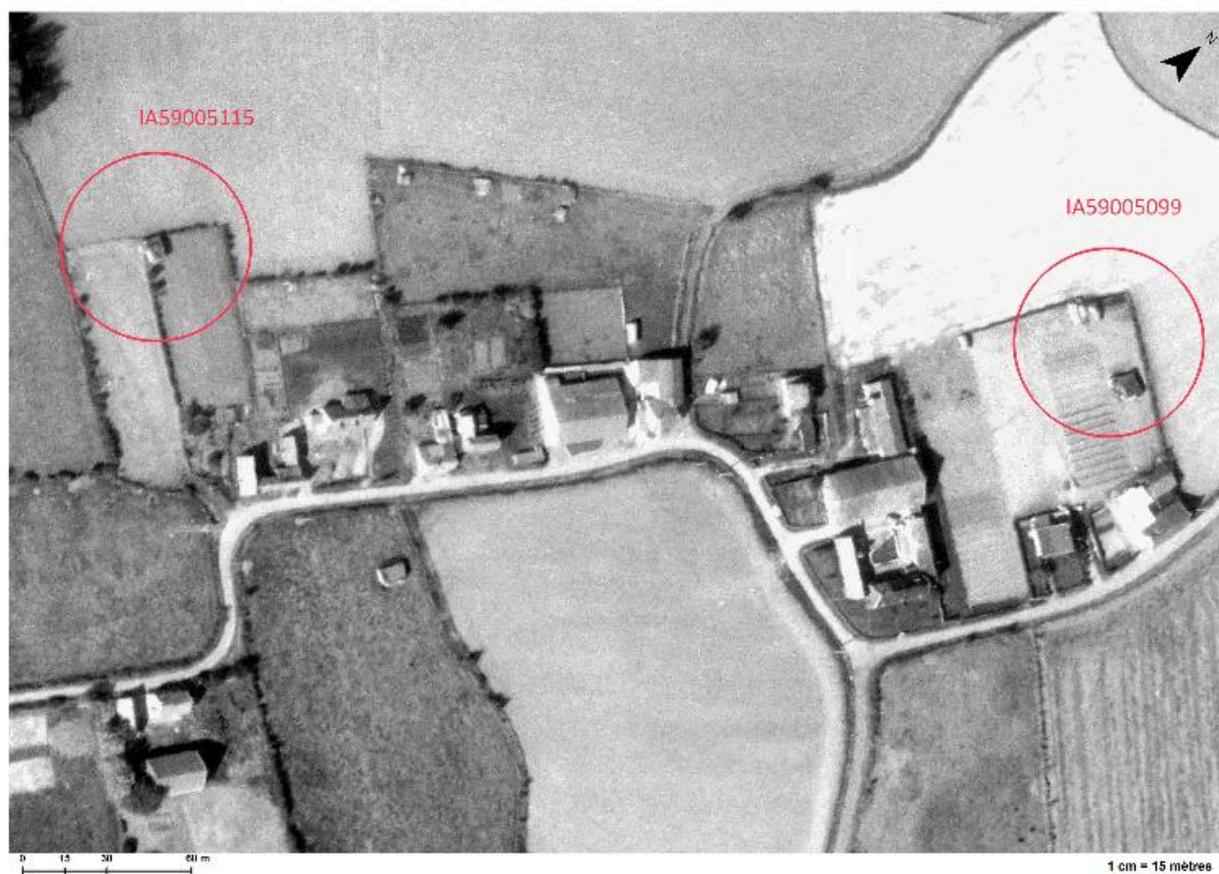
Position de l'édifice, cercle de gauche, sur une photographie aérienne de 1978 (IGN, Geoportail). En mauve a été matérialisée la seconde position allemande. De nombreuses casemates sont encore visibles sur cette image

Position de l'édifice, cercle de gauche, sur une photographie aérienne de 1978 (IGN, Geoportail). En mauve a été matérialisée la seconde position allemande. De nombreux casemates sont encore visibles sur cette image

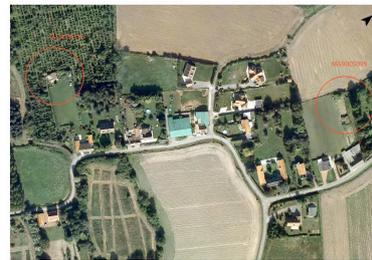
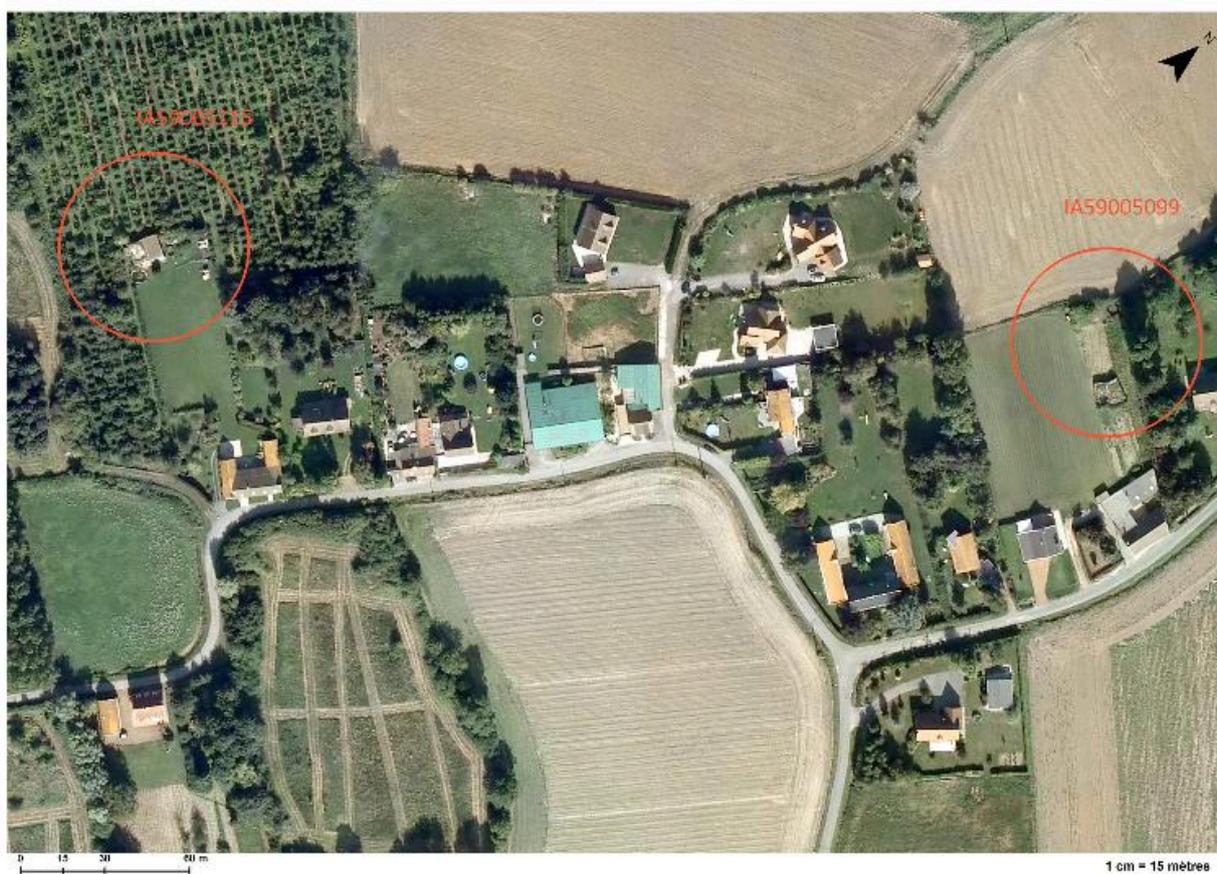
Position de l'édifice, cercle de gauche, sur une photographie aérienne 2014. En mauve a été matérialisée la seconde position de l'armée allemande, pendant la guerre.

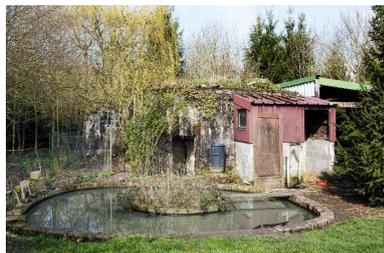
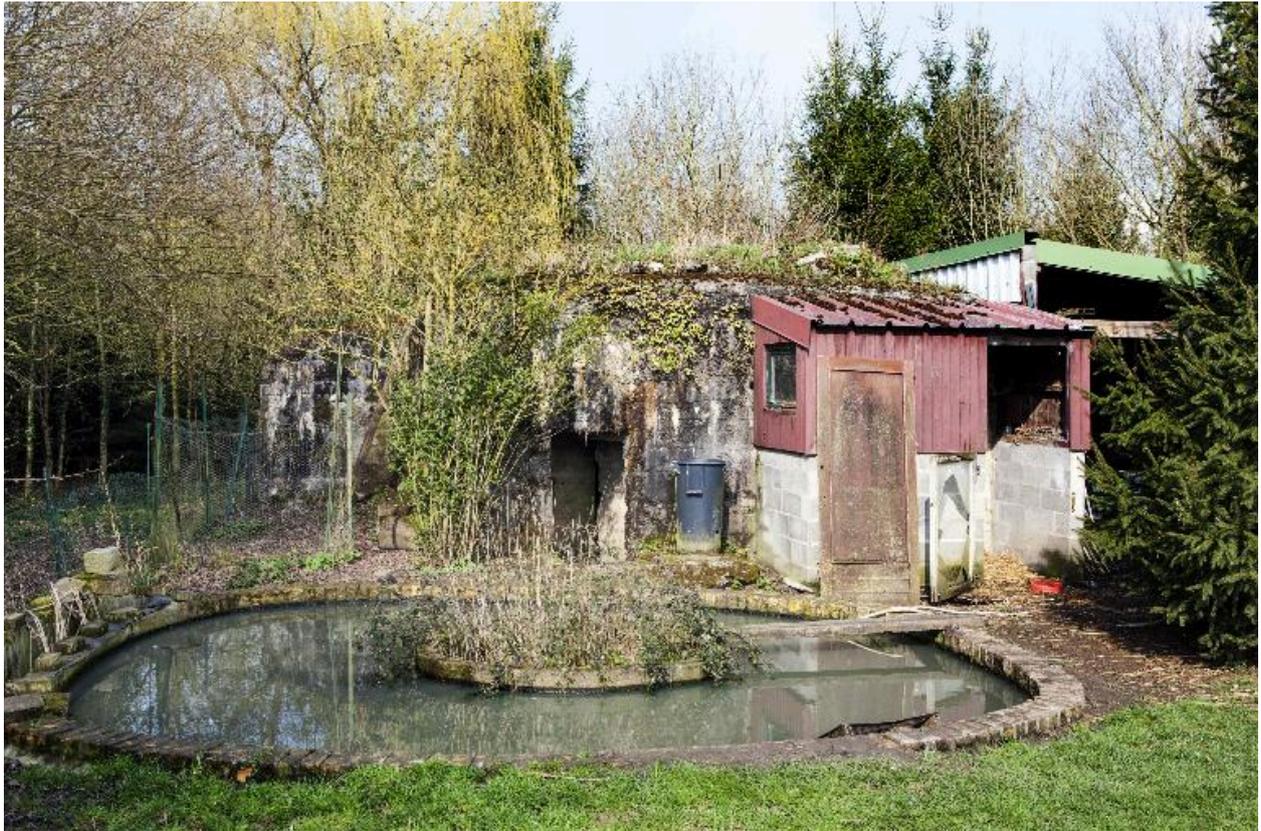
Vue générale, vers l'ouest  
Phot. Pierre Thibaut  
IVR32\_20165900572NUCA

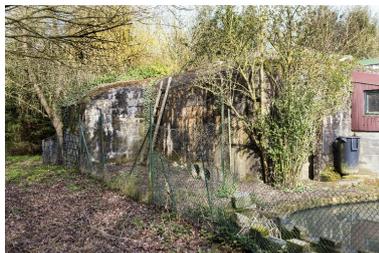
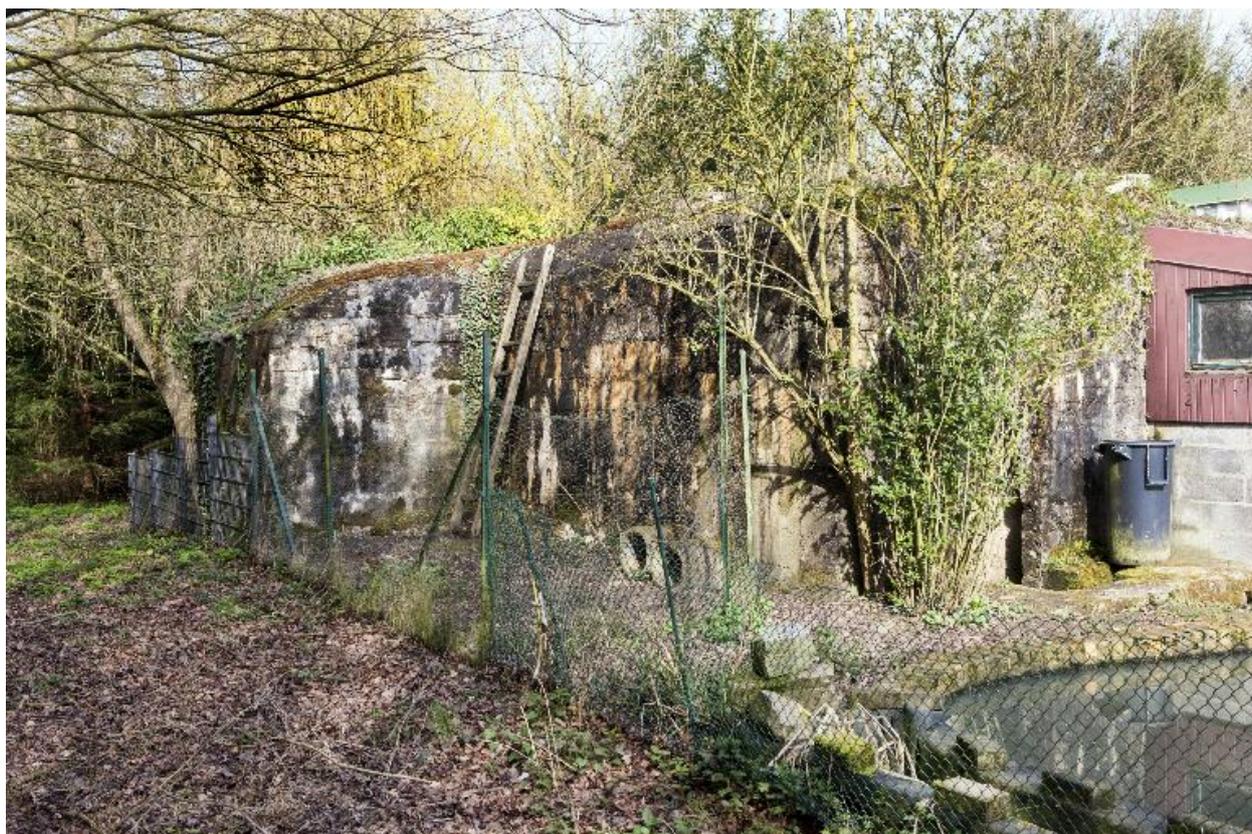
Elévation sud-ouest

Élévation sud-ouest  
Phot. Pierre Thibaut  
IVR32\_20165900573NUCA

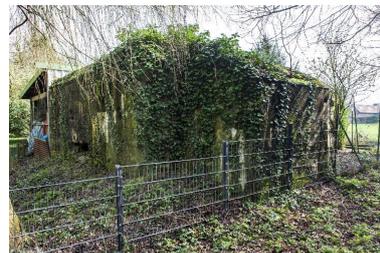
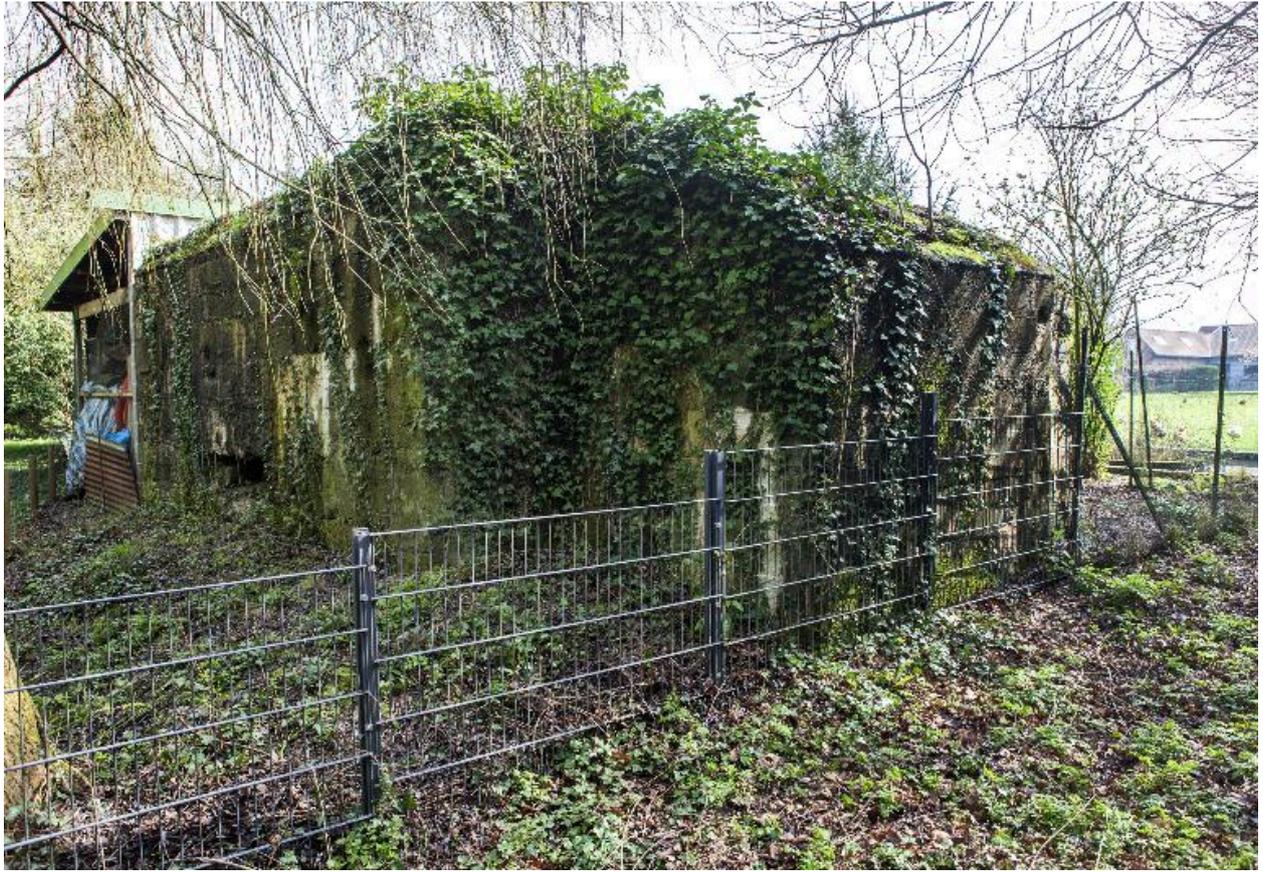
Cet casemate, d'environ 8 m. sur 5, possède, à la base du mur nord-ouest, une embrasure qui pourrait bien être un orifice de tir pour une mitrailleuse sur pivot. Positionné sur la crête d'Aubers il domine de 15 m. les lignes britanniques situées à 1800 m. Il n'a pas été possible de visiter l'édifice pour affirmer ou infirmer cette hypothèse.

Vue de trois-quart vers le nord-est. On aperçoit, à la base de l'édifice, une embrasure qui pourrait être un orifice de tir  
Phot. Pierre Thibaut  
IVR32\_20165900574NUCA

Vue de trois-quart vers le nord-est. On aperçoit, à la base de l'édifice, une embrasure qui pourrait-être une orifice de tir
