Hauts-de-France, Oise
Grandvilliers
58 rue Eugène-de-Saint-Fuscien

Tissage de laine Olivier

Numéro de dossier : IA60002118
Date de l'enquête initiale : 2005
Date(s) de rédaction : 2005
Cadre de l'étude : patrimoine industriel arrondissement de Beauvais
Degré d'étude : étudié

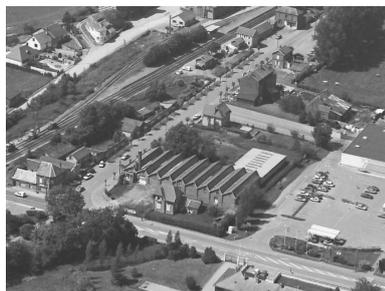
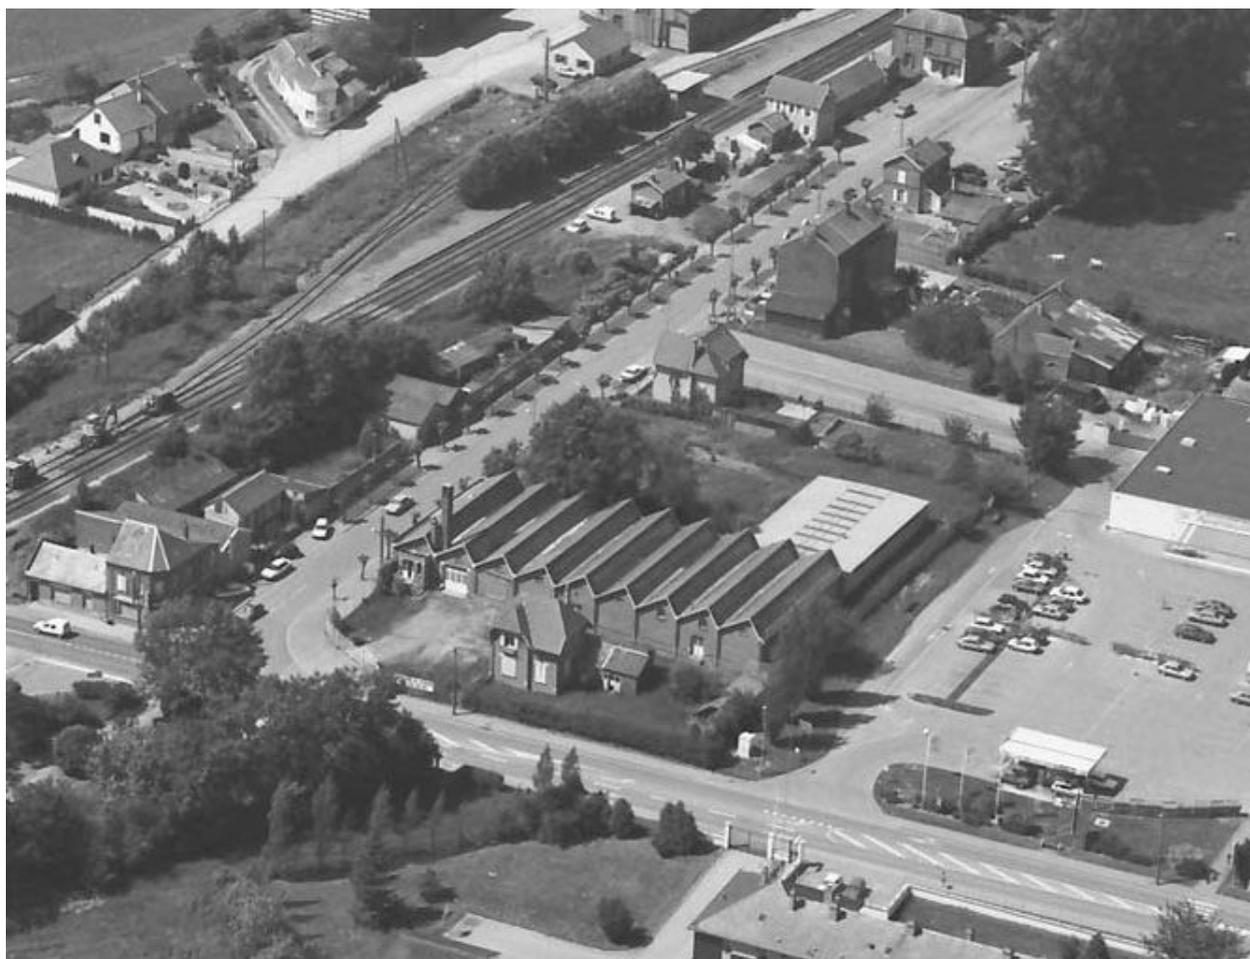
Vue aérienne de l'usine en 1994.
Phot. Sanson Aviation
IVR22_19946001682X

Vue aérienne de l'usine en 1994.

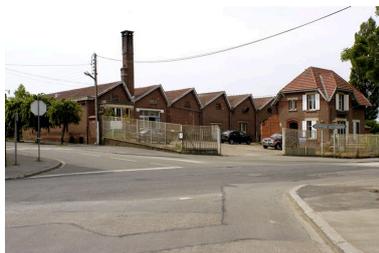
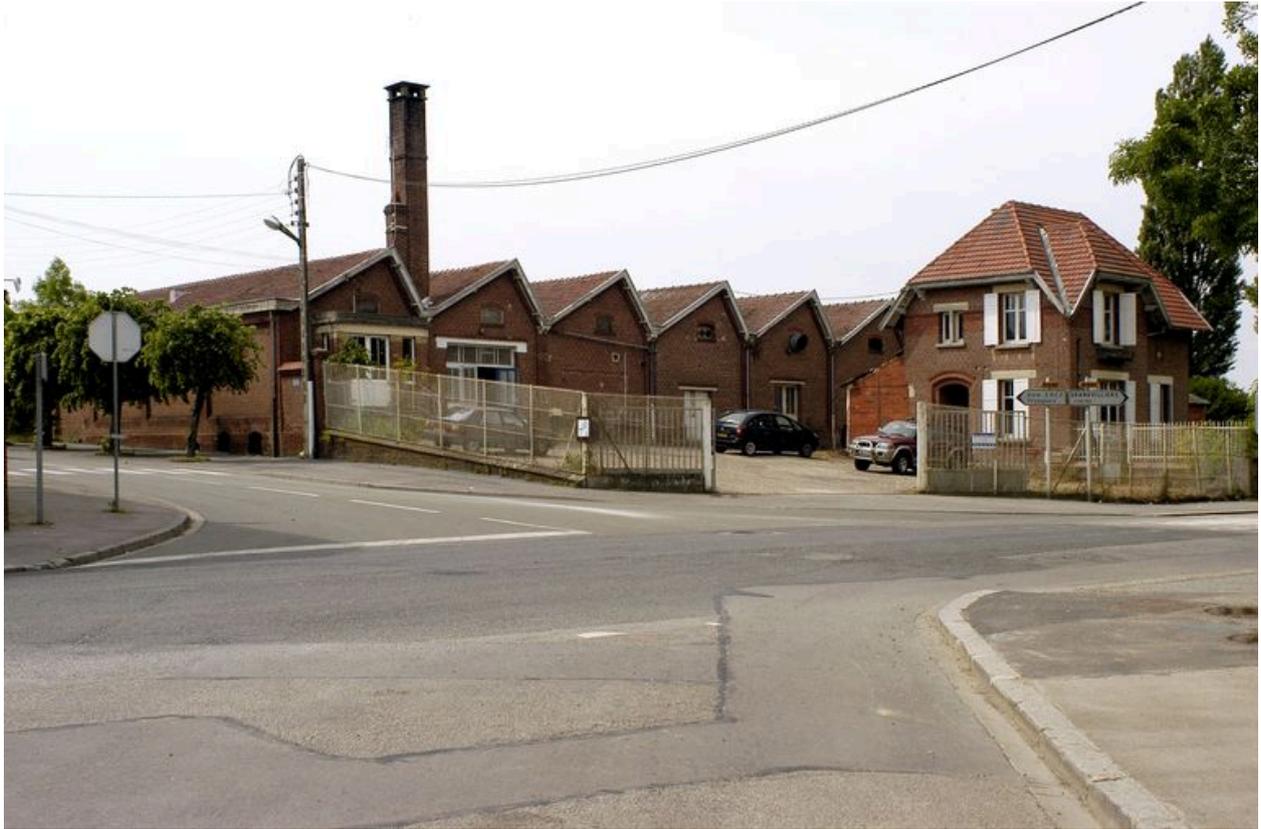
Vue d'ensemble sur rue des
ateliers et de la maison patronale.
Phot. Thierry Lefebure
IVR22_20056000136NUCA

Vue d'ensemble sur rue des ateliers et de la maison patronale.

L'usine occupe une parcelle à l'angle de la rue Eugène de Saint-Fuscien et de la rue Saget, menant à la gare de chemin de fer. Bien que située à proximité de la voie ferrée, l'établissement industriel n'y est pas raccordé. Les ateliers de fabrication de ce tissage se composent de neuf travées construits en brique et couverts de toit en shed. A l'intérieur, la couverture est soutenue par une charpente métallique apparente d'IPN. La chaufferie attenante aux ateliers est munie d'une cheminée carrée en brique, haute d'une vingtaine de mètres. Le logement patronal est construit à l'avant des ateliers. Cette habitation est de plan carré, avec un léger avant-corps. Elle est construite en brique, et comporte un étage carré et comble à surcroît. La couverture en tuile mécanique est à longs pans et croupe.

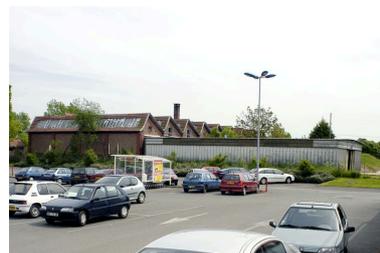
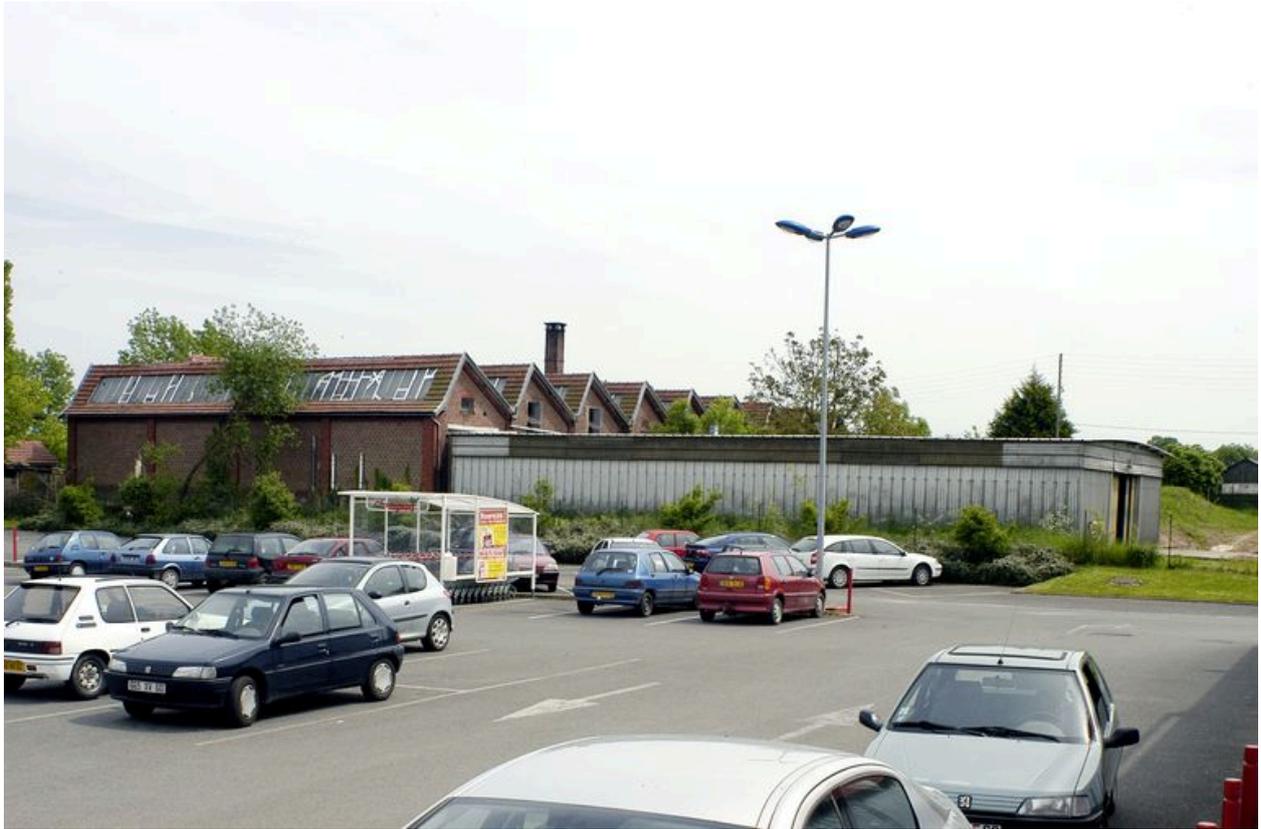
Vue d'ensemble postérieure de l'usine.
Phot. Thierry Lefebure
IVR22_20056000135NUCA

Vue d'ensemble postérieure de l'usine.
