Hauts-de-France, Somme Beauval 24 rue du Château-d'eau, ancienne rue de Candas

Demeure d'industriel, dite villa Sueur

Numéro de dossier : IA80010165 Date de l'enquête initiale : 2013 Date(s) de rédaction : 2013

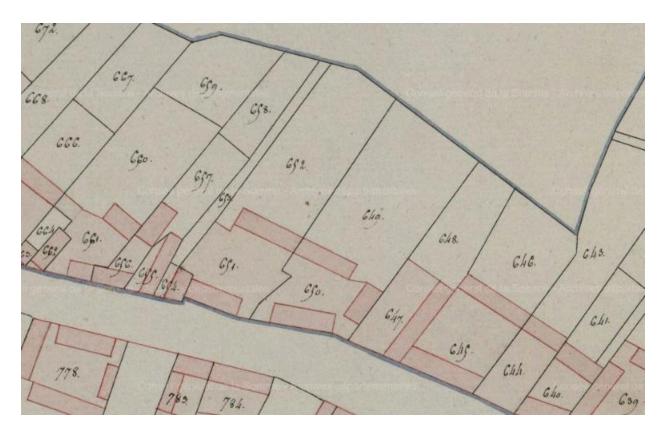
Plan masse de situation, extrait du plan cadastral de 1811, section I2 (AD Somme ; 3 P 1177).

La villa Sueur et son jardin rassemblent plusieurs parcelles loties au début du 19e siècle. Le plan cadastral napoléonien représente ce terrain découpé en cinq parcelles, dont quatre (IA 647, 648, 649, 450) sont occupées par des fermes et maisons d'habitation.

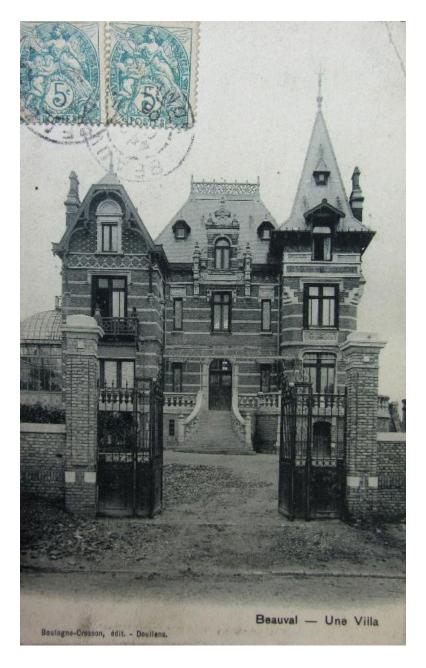
Vue d'ensemble vers 1905 (coll.part.)

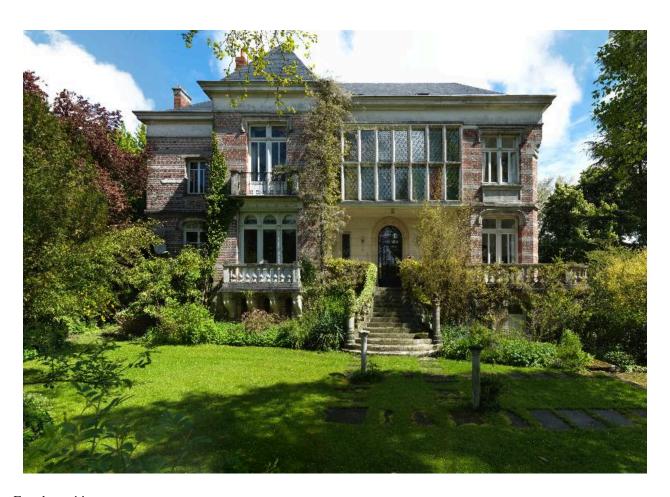
Façade antérieure.

La villa est construite en retrait de la rue, au milieu d'un parc paysager. Elle est construite en brique et présente une élévation à trois niveaux, comprenant un sous-sol, un rez-de-chaussée surélevé et un étage carré.

Le rez-de-chaussée est accessible par un escalier droit de quatorze degrés qui dessert une galerie en encorbellement sur l'étage de soubassement. A l'étage, le corps central a été élargi pour rattraper l'avancée de la tourelle. Les trois baies qui éclairaient cette partie de l'étage ont été remplacées par une large baie qui occupe la totalité de l'étage de ce corps central. Cette baie, qui forme littéralement un mur de verre est composée de seize panneaux répartis sur deux registres. L'ancienne véranda a été entièrement démontée et remplacée par une extension latérale en brique qui s'élève sur trois niveaux, équilibrant ainsi la façade à l'ouest. De ce côté, deux tableaux en pierre sont gravés de l'initiale S du propriétaire commanditaire. Les toitures en ardoise qui étaient spécifiques à chaque partie de bâtiment ont été entièrement refaites après l'incendie, avec un souci d'homogénéisation et de simplification. Beaucoup moins haute, la toiture se compose désormais d'un toit à longs pans et croupes, avec un retour identique pour la couverture du volume formant avant-corps.
