Hauts-de-France, Somme
Beauval
24 rue du Château-d'eau, ancienne rue de Candas

Demeure d'industriel, dite villa Sueur

Numéro de dossier : IA80010165
Date de l'enquête initiale : 2013
Date(s) de rédaction : 2013
Cadre de l'étude : opération ponctuelle Beauval, patrimoine industriel
Degré d'étude : étudié

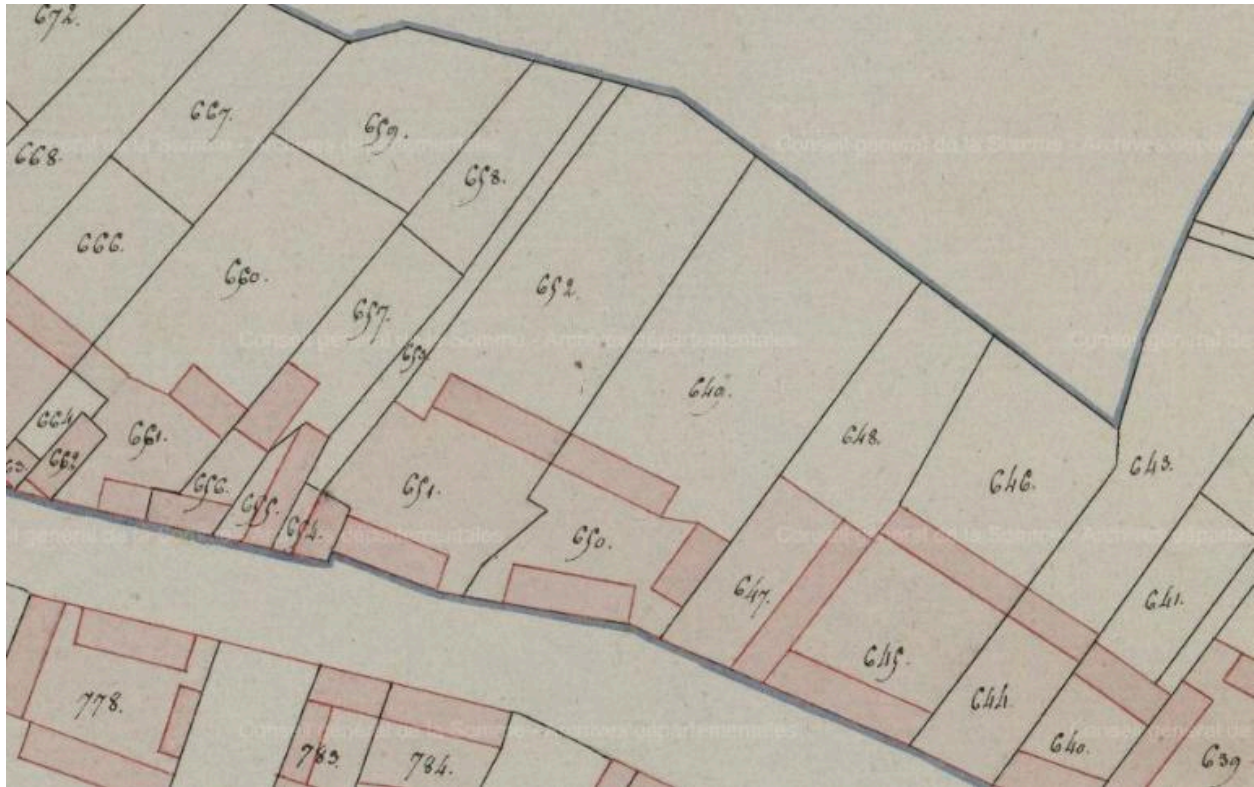
Plan masse de situation, extrait du plan cadastral de 1811, section I2 (AD Somme ; 3 P 1177).

La villa Sueur et son jardin rassemblent plusieurs parcelles loties au début du 19^e siècle. Le plan cadastral napoléonien représente ce terrain découpé en cinq parcelles, dont quatre (IA 647, 648, 649, 450) sont occupées par des fermes et maisons d'habitation.

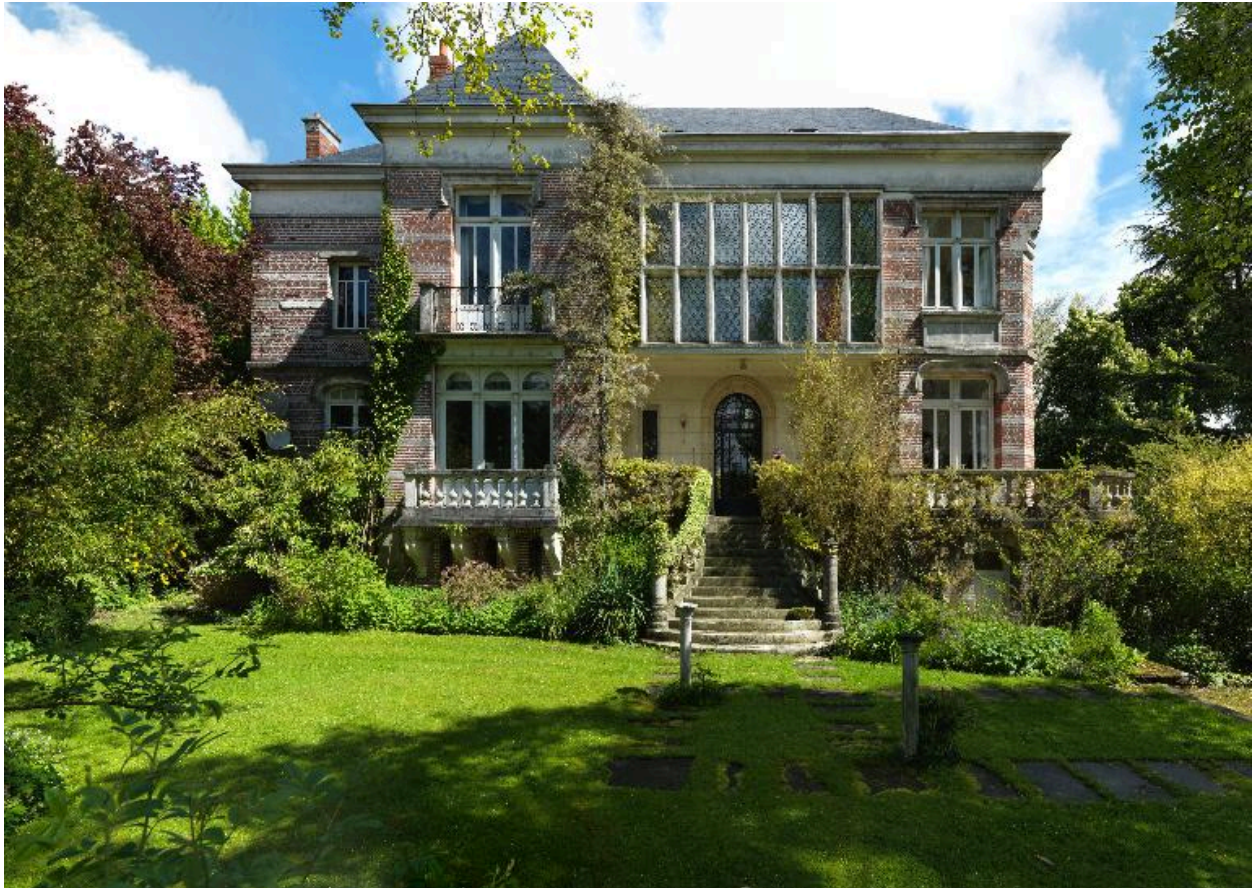
Façade antérieure.

La villa est construite en retrait de la rue, au milieu d'un parc paysager. Elle est construite en brique et présente une élévation à trois niveaux, comprenant un sous-sol, un rez-de-chaussée surélevé et un étage carré.

Le rez-de-chaussée est accessible par un escalier droit de quatorze degrés qui dessert une galerie en encorbellement sur l'étage de soubassement. A l'étage, le corps central a été élargi pour rattraper l'avancée de la tourelle. Les trois baies qui éclairaient cette partie de l'étage ont été remplacées par une large baie qui occupe la totalité de l'étage de ce corps central. Cette baie, qui forme littéralement un mur de verre est composée de seize panneaux répartis sur deux registres. L'ancienne véranda a été entièrement démontée et remplacée par une extension latérale en brique qui s'élève sur trois niveaux, équilibrant ainsi la façade à l'ouest. De ce côté, deux tableaux en pierre sont gravés de l'initiale S du propriétaire commanditaire. Les toitures en ardoise qui étaient spécifiques à chaque partie de bâtiment ont été entièrement refaites après l'incendie, avec un souci d'homogénéisation et de simplification. Beaucoup moins haute, la toiture se compose désormais d'un toit à longs pans et croupes, avec un retour identique pour la couverture du volume formant avant-corps.
