Hauts-de-France, Oise
Beauvoir
1 rue du Château

Château

Numéro de dossier : IA60005450

Cadre de l'étude : inventaire topographique Communauté de communes Oise Picarde

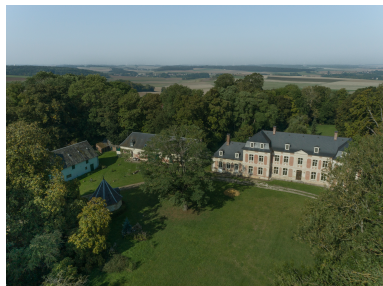
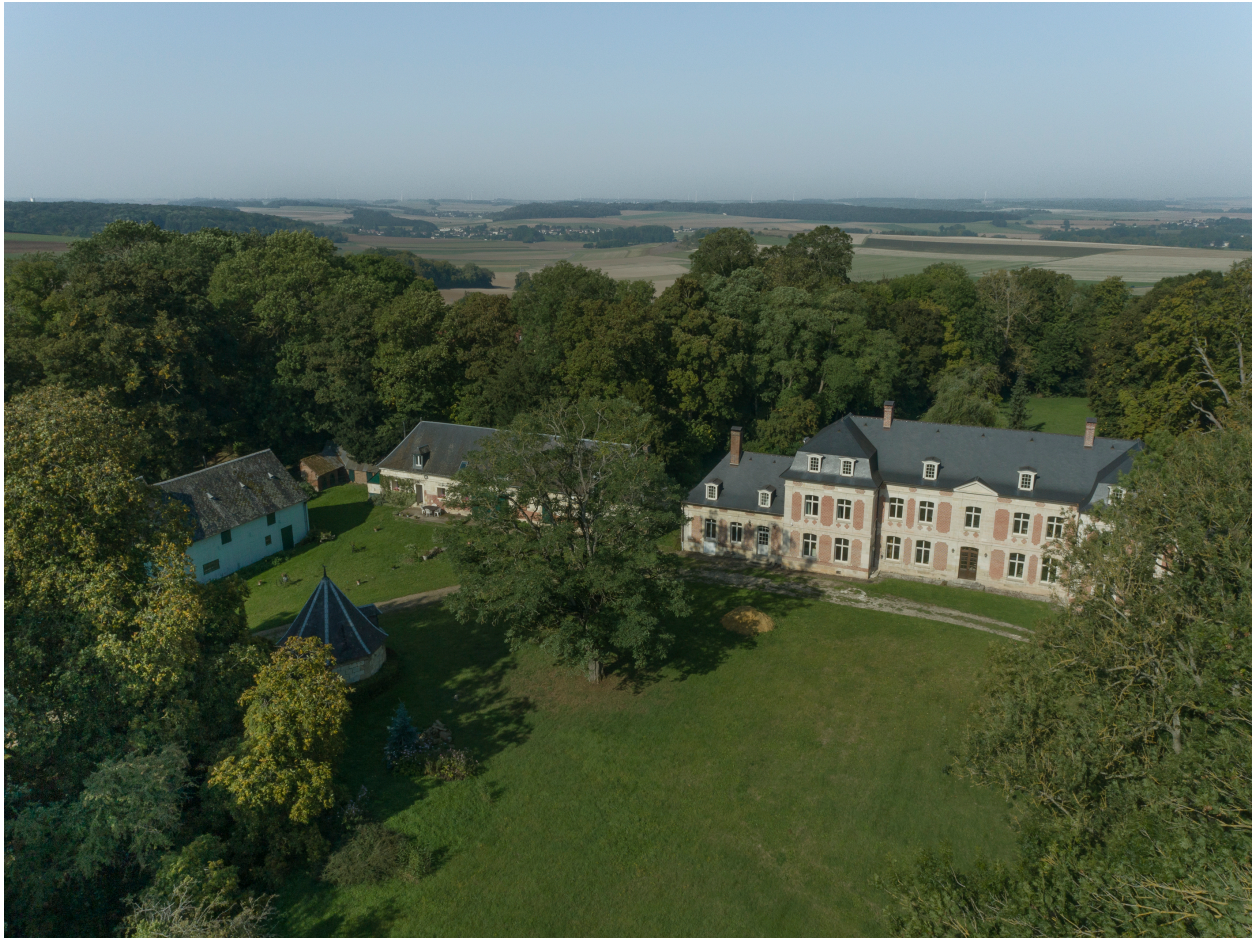
Vue aérienne depuis le sud du
château et des communs à gauche.
Phot. Marc Kérignard
IVR32_20246001006NUCA

Vue aérienne depuis le sud du château et des communs à gauche.

Installé en cœur de village à l'extrémité de la rue du Château, les bâtiments qui composent le château de Beauvoir se répartissent autour d'une large cour fermée, accessible depuis une imposante entrée en pierre consistant en un passage

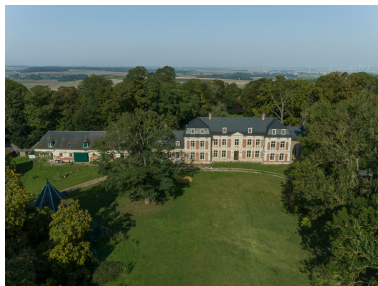
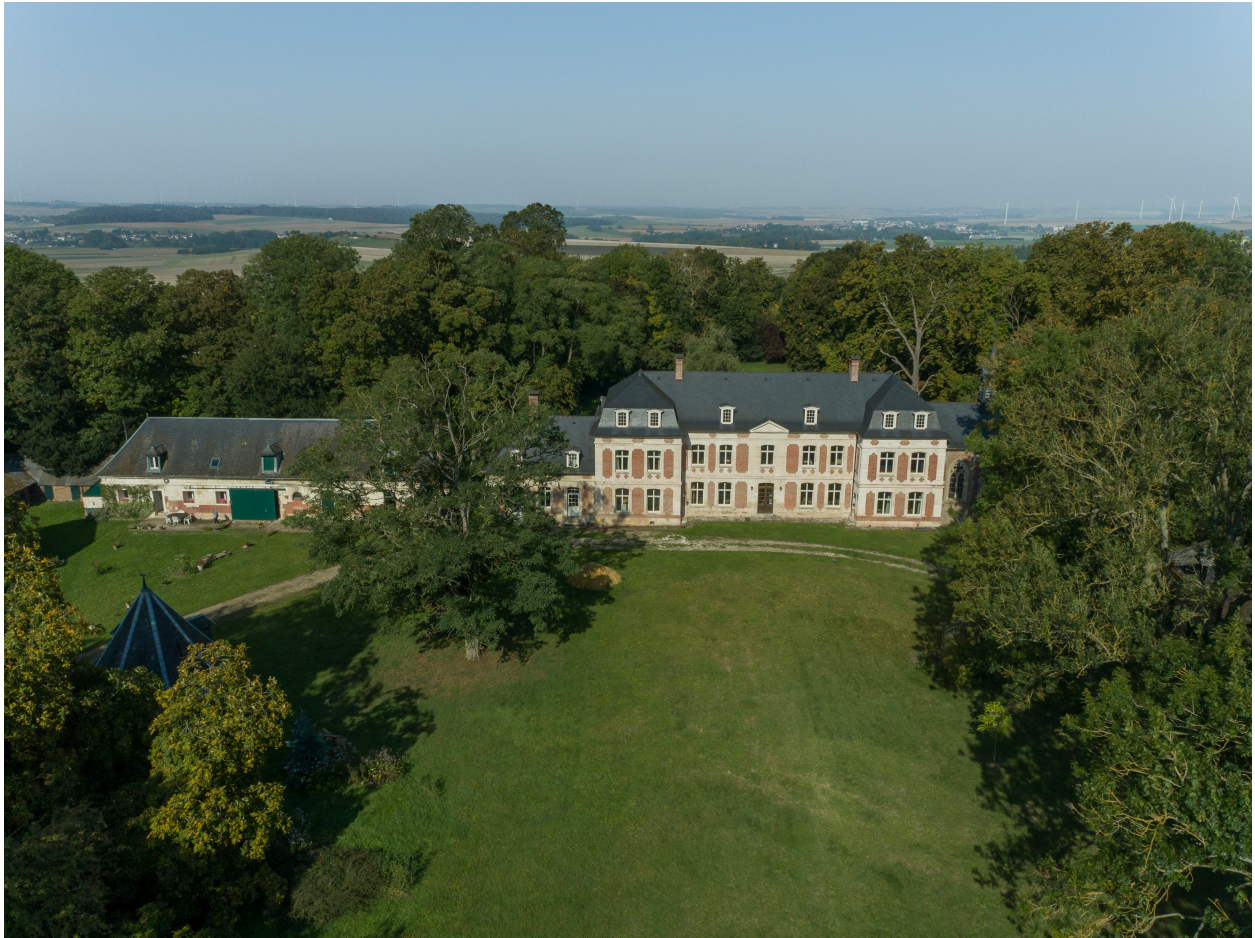
Vue aérienne du
château depuis le sud.
Phot. Marc Kérignard
IVR32_20246001005NUCA

Vue aérienne du château depuis le sud.

Le logis est composé d'un corps principal à cinq travées flanqué de deux pavillons rectangulaires larges de deux travées. Les façades côté cour et côté parc sont identiques et respectent un ordonnancement symétrique. L'entrée, dans la travée centrale est soulignée par la présence de deux pilastres en légère saillie et d'un fronton triangulaire. Cet ensemble s'élève sur trois niveaux : rez-de-chaussée, étage carré, étage de comble. Un bâtiment de service, en rez-de-chaussée, à trois travées, s'inscrit dans le prolongement du pavillon occidental. Les maçonneries sont constituées de brique et de pierre pour les chaînages, les chambranles des baies, les bandeaux de séparation des niveaux, les pilastres de l'entrée et le fronton triangulaire. L'ardoise couvre les toitures. Ceux du corps principal sont à longs pans tandis que les deux pavillons sont couverts de deux pans brisés et croupes brisées. Le bâtiment de service accolé au côté ouest comprend un toit à deux pans et croupe.

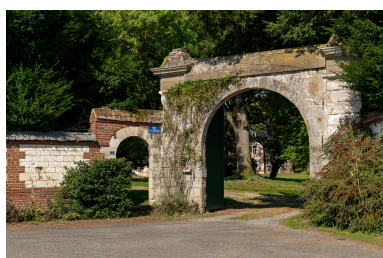
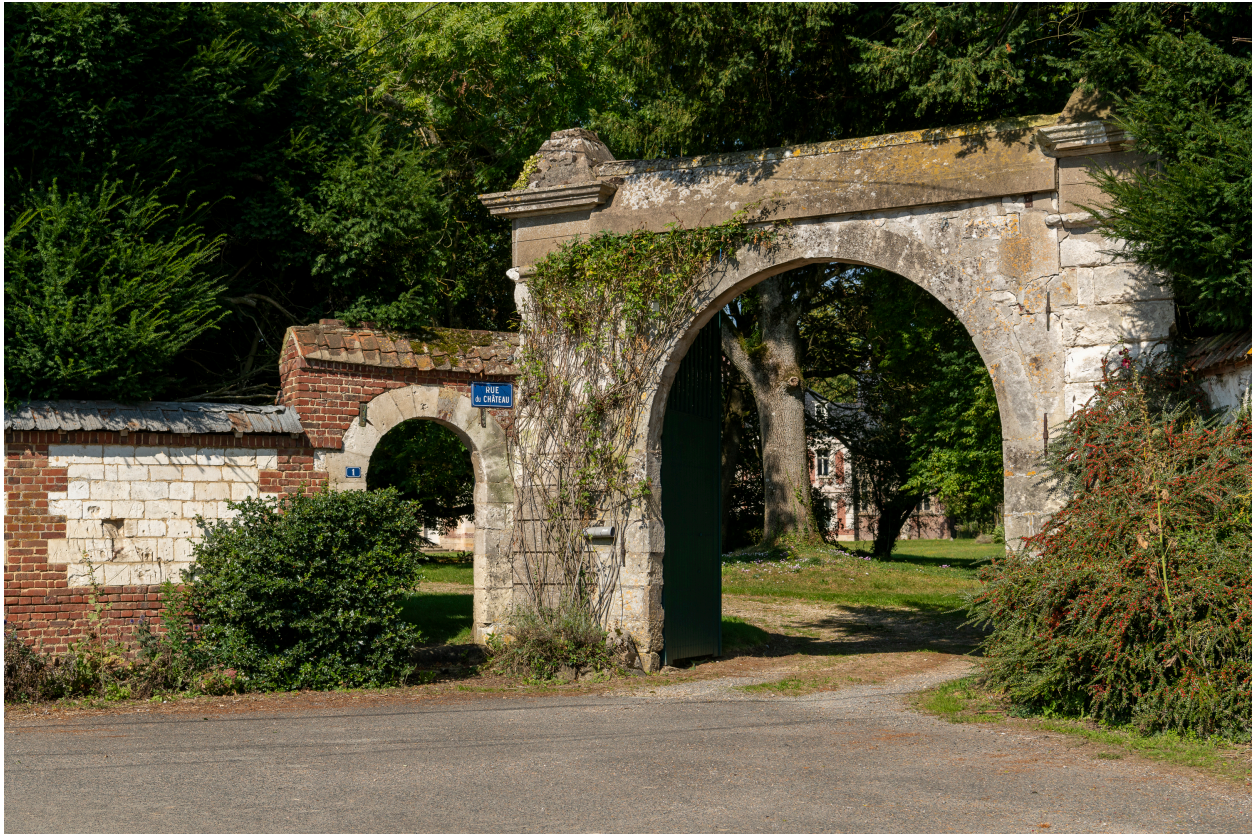
Porche et entrée piétonne.
Phot. Marc Kérignard
IVR32_20246000995NUCA

Porche et entrée piétonne.

charretier et une porte piétonne couronnés d'arcs en plein cintre. Au centre de la cour sont implantés une mare, un pigeonnier octogonal en pierre et un puits protégé par un abri en verre.

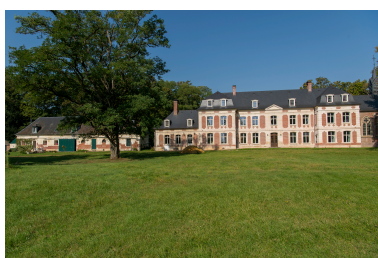
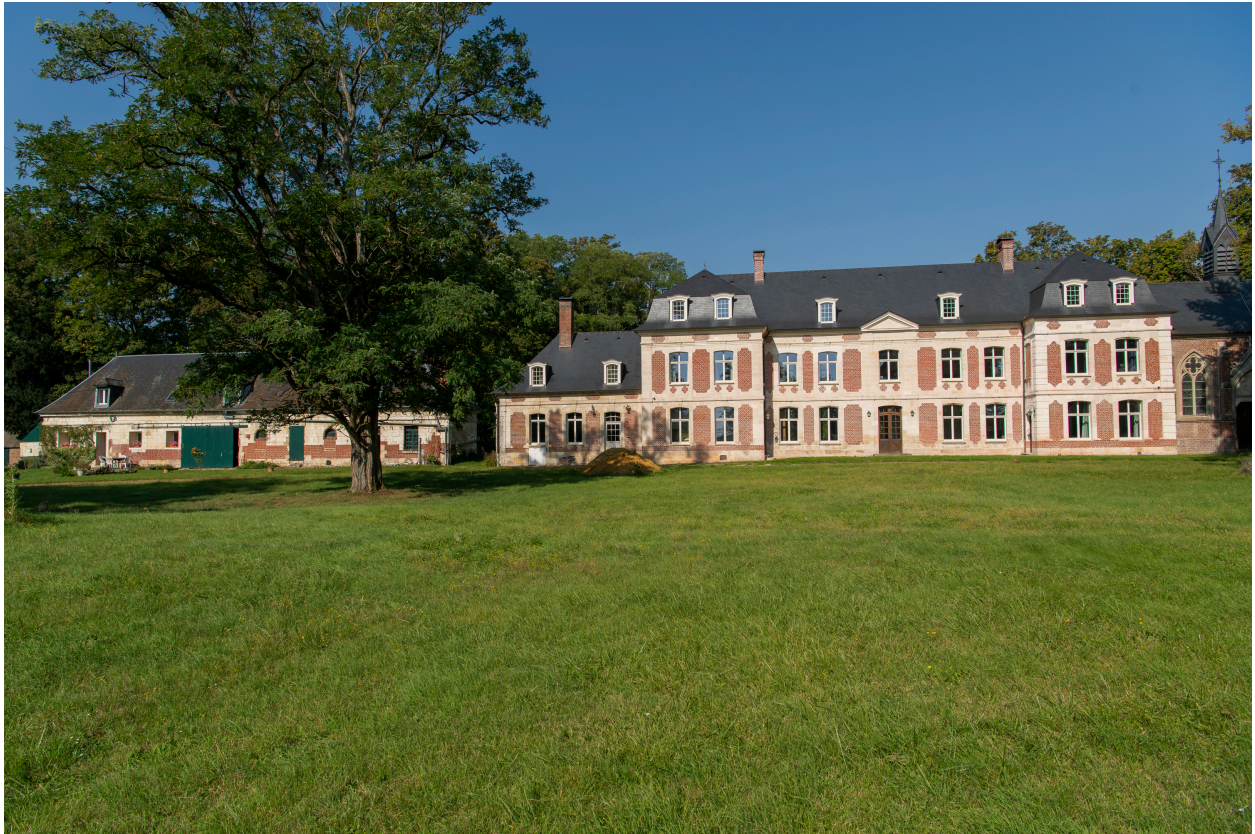
Vue générale depuis le sud du château
et des anciennes étables à gauche.
Phot. Marc Kérignard
IVR32_20246000996NUCA

Vue générale depuis le sud du château et des anciennes étables à gauche.

Enfin, le côté nord-ouest de la parcelle est fermé par les anciennes étables, le logis et la chapelle. Les premières (aujourd'hui maison d'habitation) sont maçonnées en pierre de taille avec des reprises en brique et surmontées d'une toiture à longs pans et croupe en ardoise. Dans son prolongement à l'ouest de petits bâtiments agricoles en brique (poulailler, lapinière, soues à cochons ?) forment un "L".

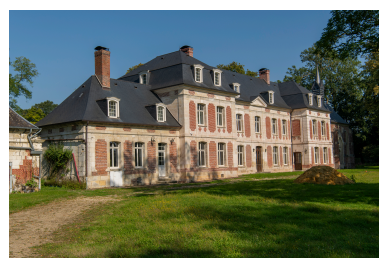
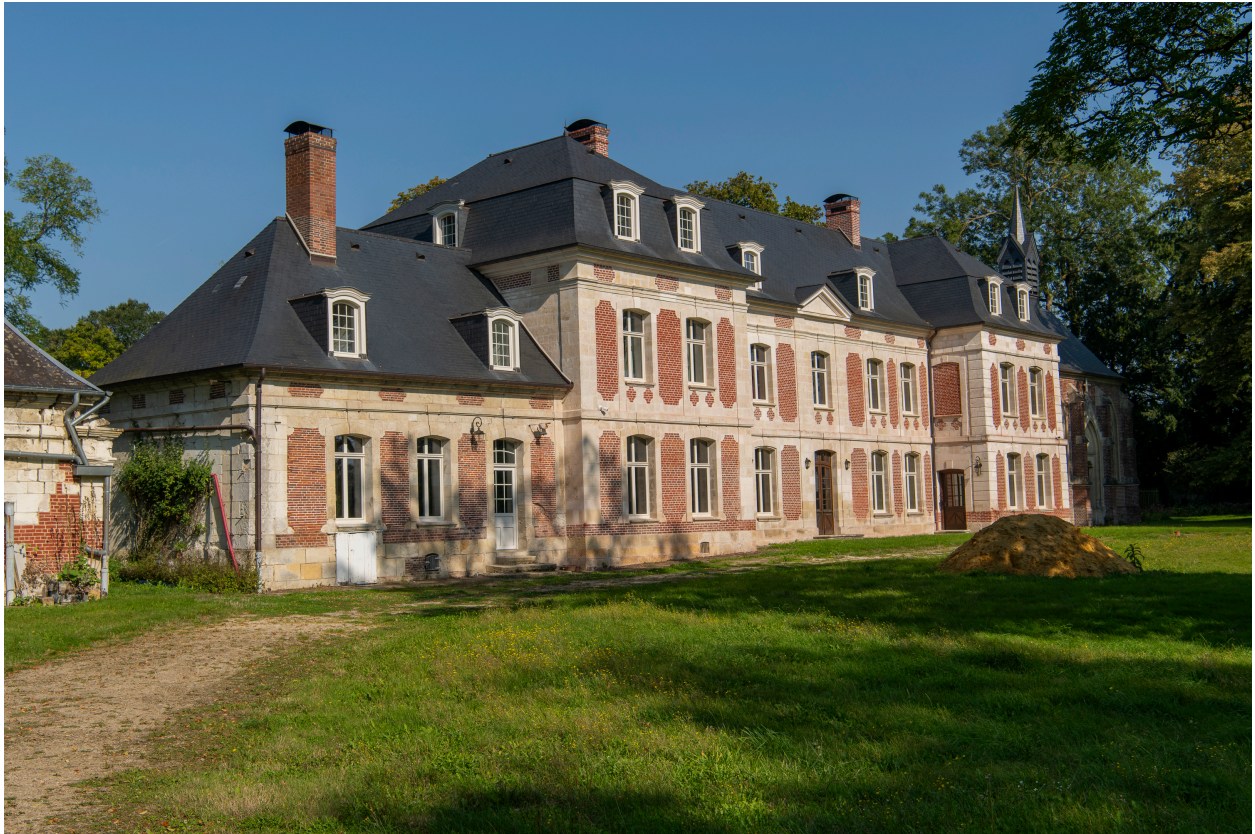
Château vu depuis le sud-est.
Phot. Marc Kérignard
IVR32_20246000999NUCA

Château vu depuis le sud-est.

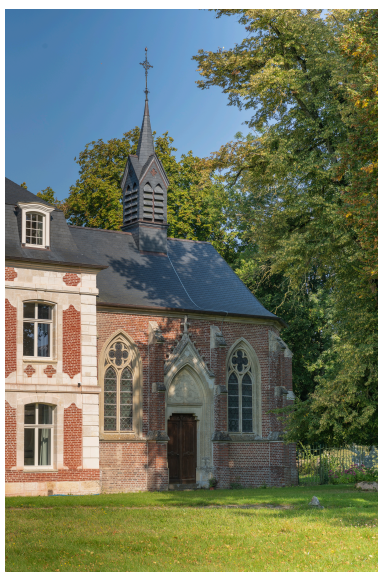
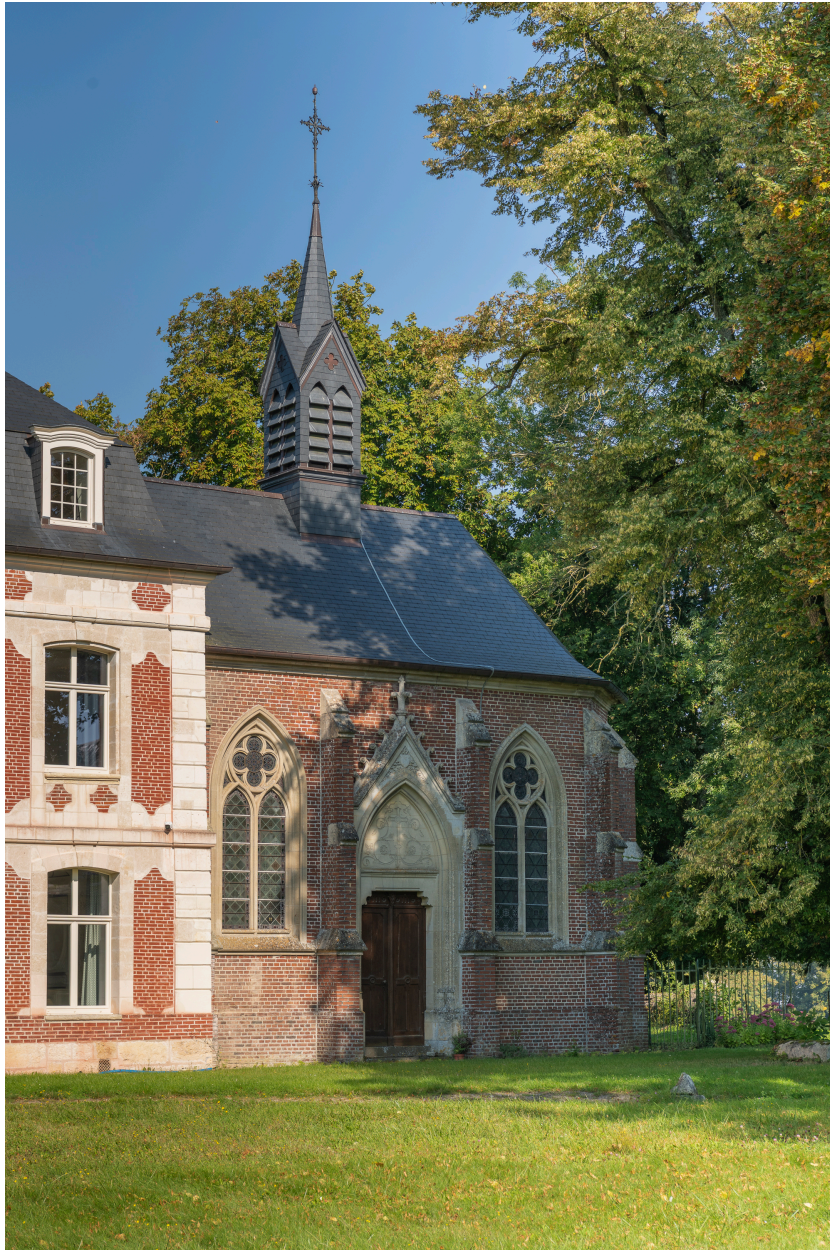
Chapelle vue depuis le sud.
Phot. Marc Kérignard
IVR32_20246000998NUCA

Chapelle vue depuis le sud.

C'est probablement à son fils, Claude-Antoine que l'on doit l'aménagement du parc dans la première décennie du XIX^e siècle. Le petit-fils de ce dernier fait reconstruire la chapelle sur les plans de l'architecte Victor Delefortrie après son incendie vers 1860.

La chapelle, implantée contre le pavillon oriental, rétablit la symétrie de l'ensemble. En brique, elle comprend trois travées sur sa façade méridionale : le portail d'entrée dans la travée centrale est inscrit dans un gâble architecturé protégeant un tympan formant un arc brisé ; de part et d'autre chaque travée est percée d'une baie en arc brisé, constituée de deux lancettes géminées surmontées d'un quadrilobe. Un clocheton coiffé d'une flèche polygonale couronne la travée centrale. L'édifice se termine à l'est par un chœur à trois pans couvert d'une croupe polygonale. Ses toitures sont en ardoise.

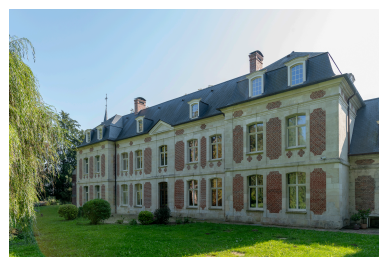
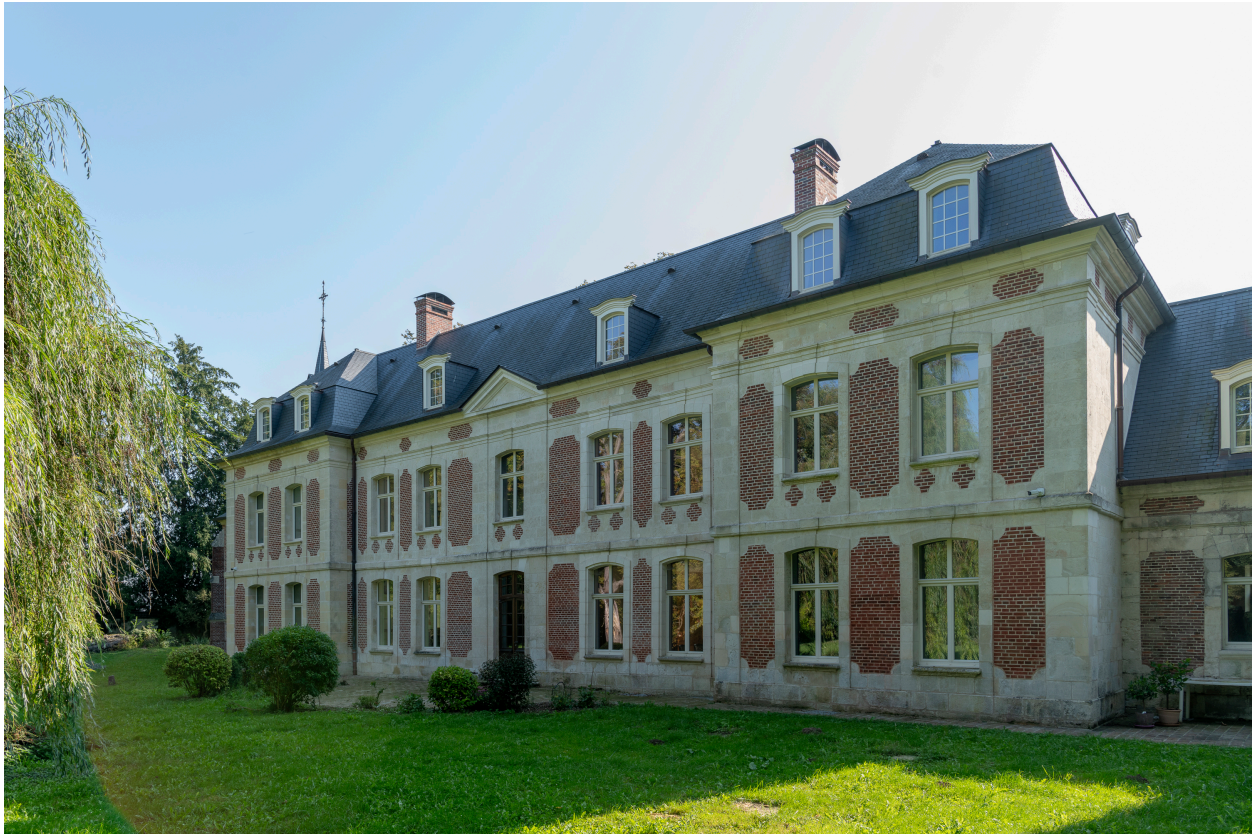
Château vu depuis le nord côté parc.
Phot. Marc Kérignard
IVR32_20246001008NUCA

Château vu depuis le nord côté parc.

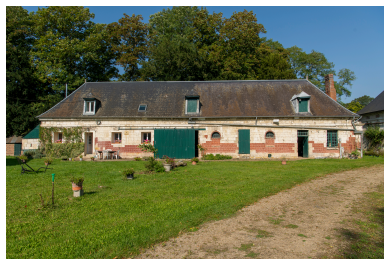
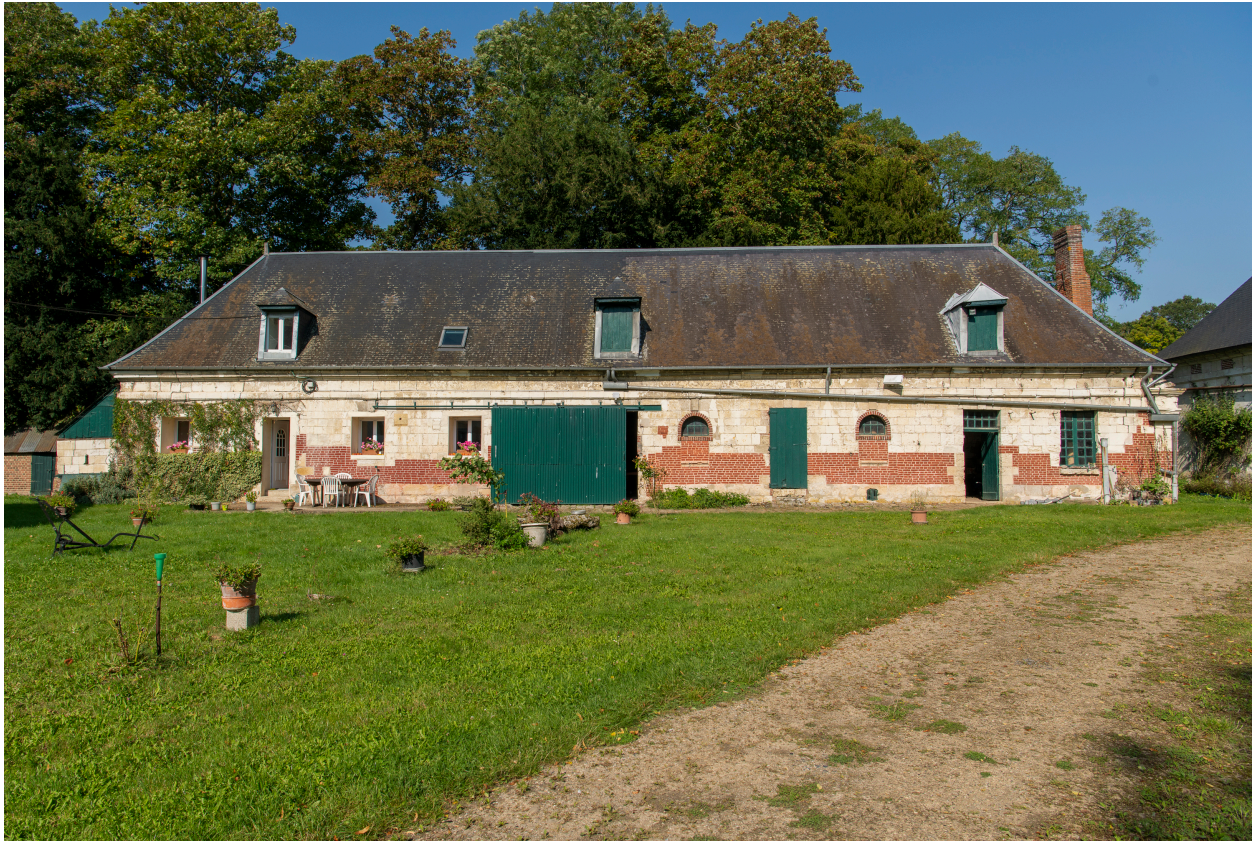
Anciennes étables réhabilitées
en logement, vue depuis le sud.
Phot. Marc Kérignard
IVR32_20246001004NUCA

Anciennes étables réhabilitées en logement, vue depuis le sud.

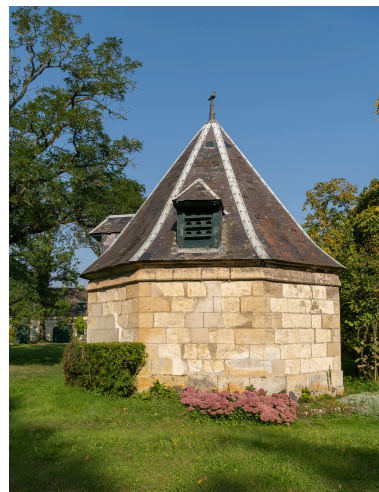
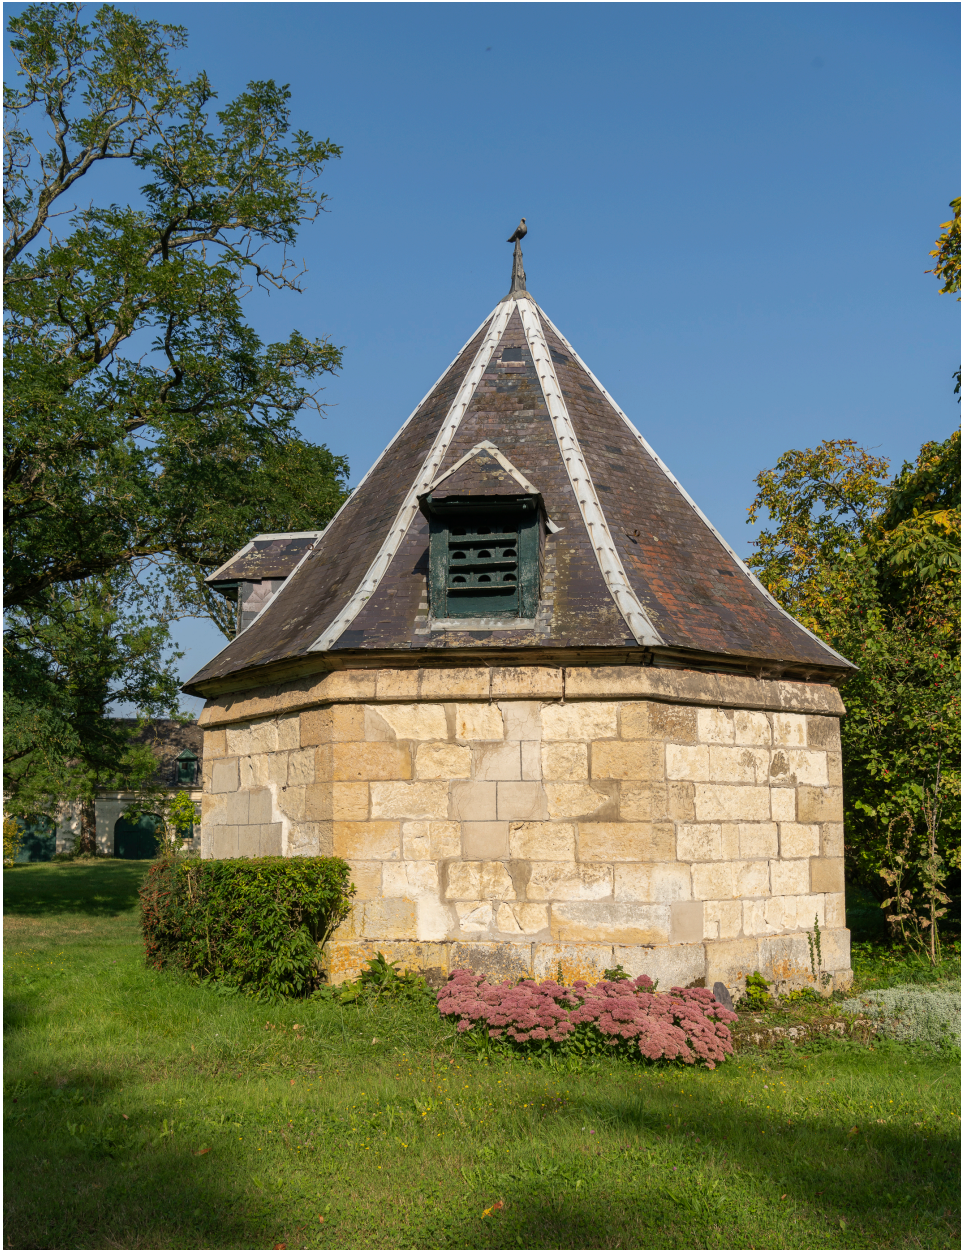
Pigeonnier, vue depuis l'ouest.
Phot. Marc Kérignard
IVR32_20246001000NUCA

Pigeonnier, vue depuis l'ouest.

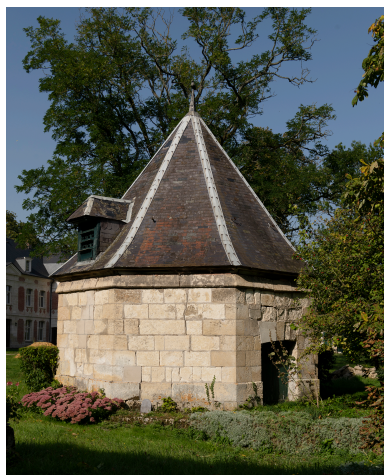
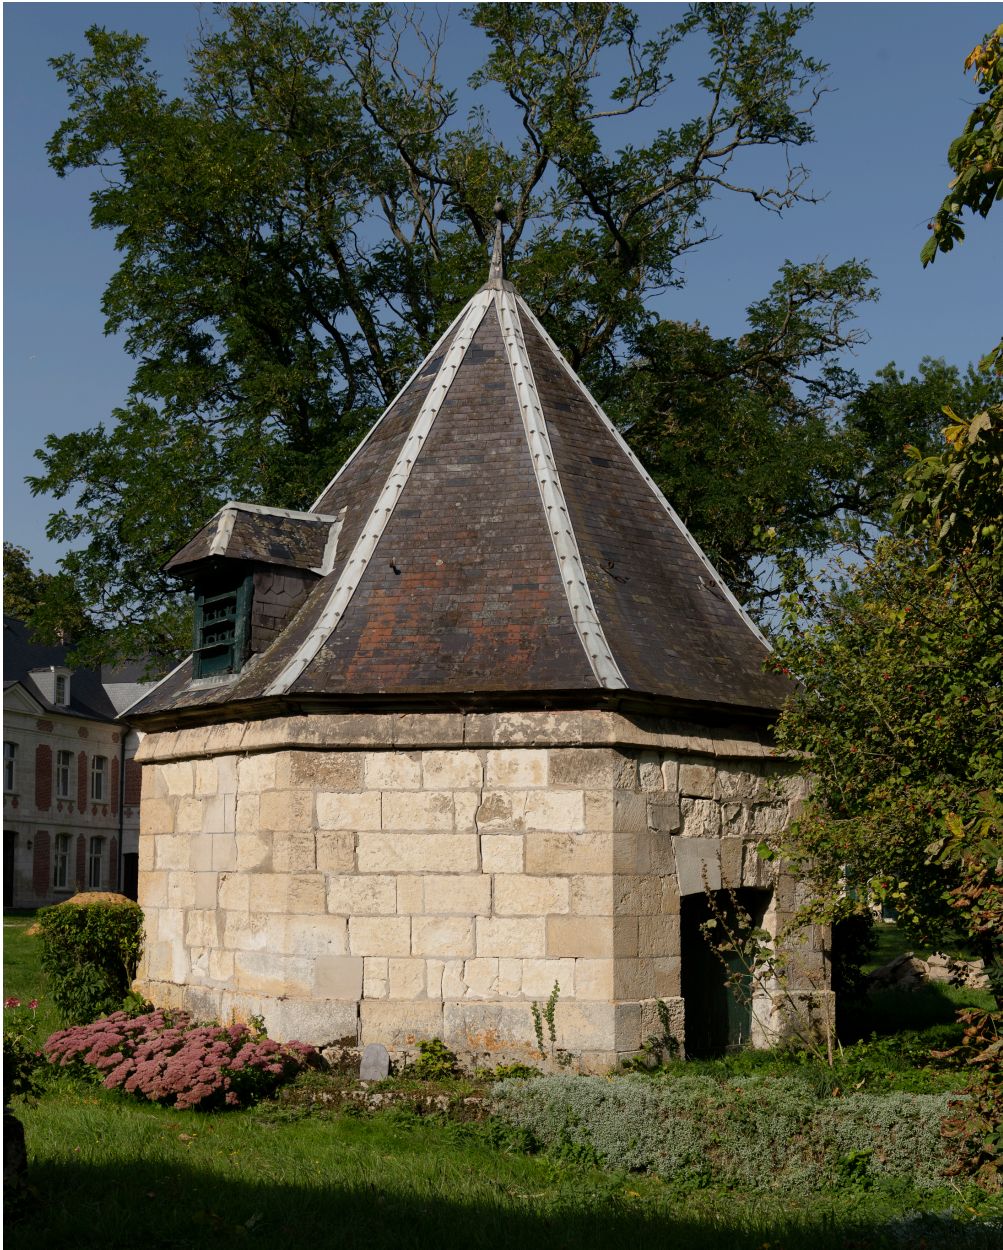
Pigeonnier et son entrée,
vue depuis l'ouest.
Phot. Marc Kérignard
IVR32_20246001001NUCA

Pigeonnier et son entrée, vue depuis l'ouest.

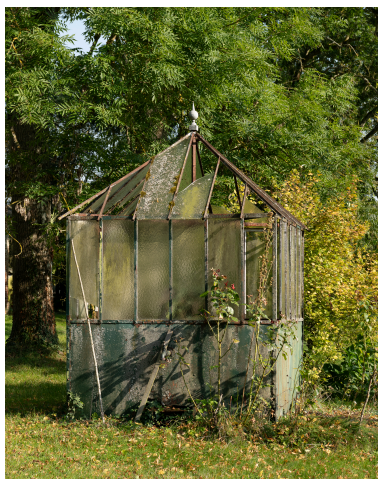
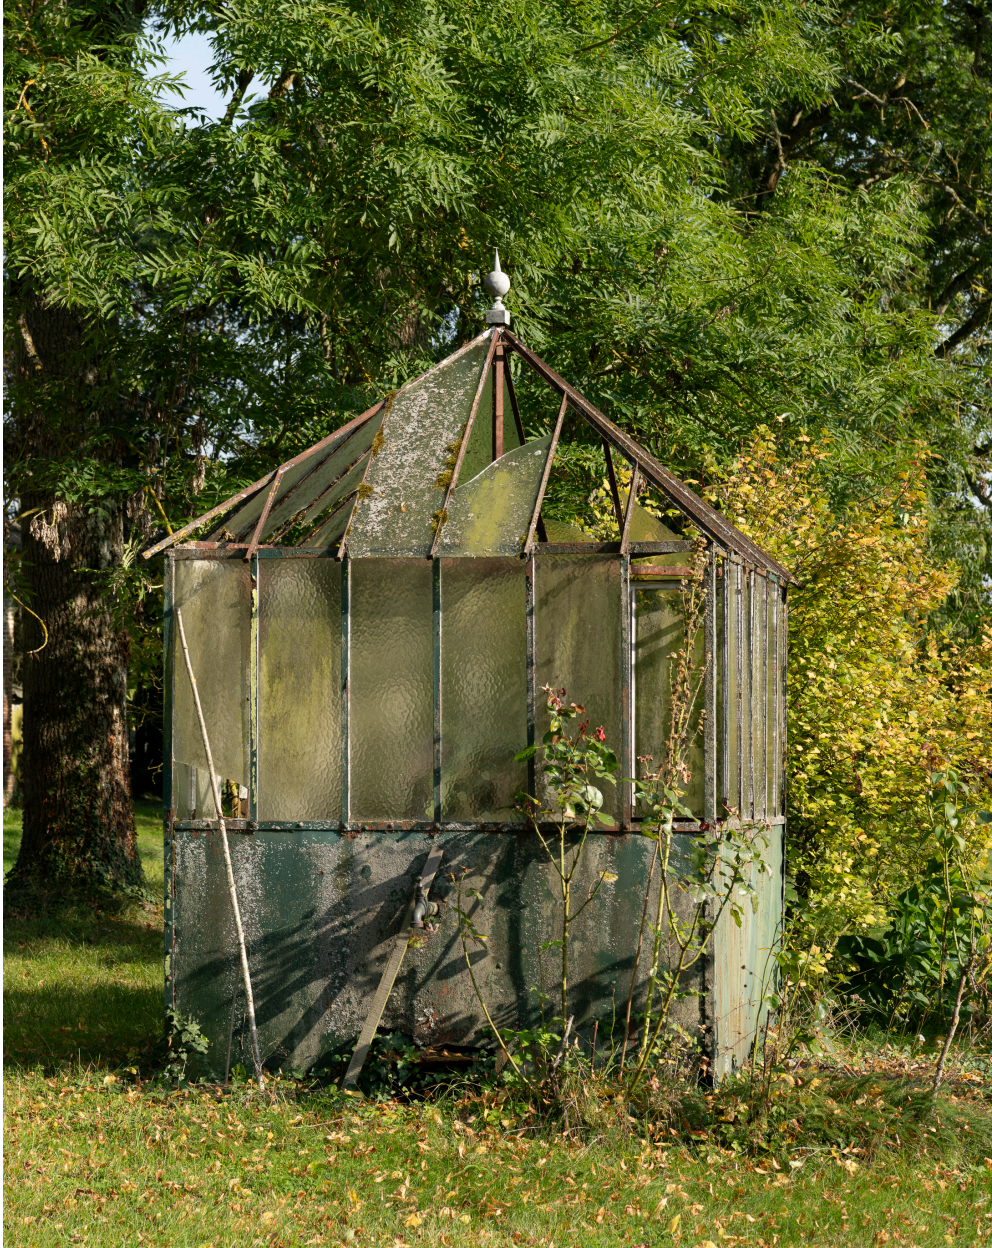
Puits et son abri en verre.
Phot. Marc Kérignard
IVR32_20246001002NUCA

Puits et son abri en verre.

D'après les témoignages des propriétaires, au début du XX^e siècle, le puits protégé par une verrière toujours en place dans la cour alimentait un système de pression hydraulique permettant d'acheminer l'eau dans les différentes pièces du château. Des silos à ensilage sont construits en 1934.

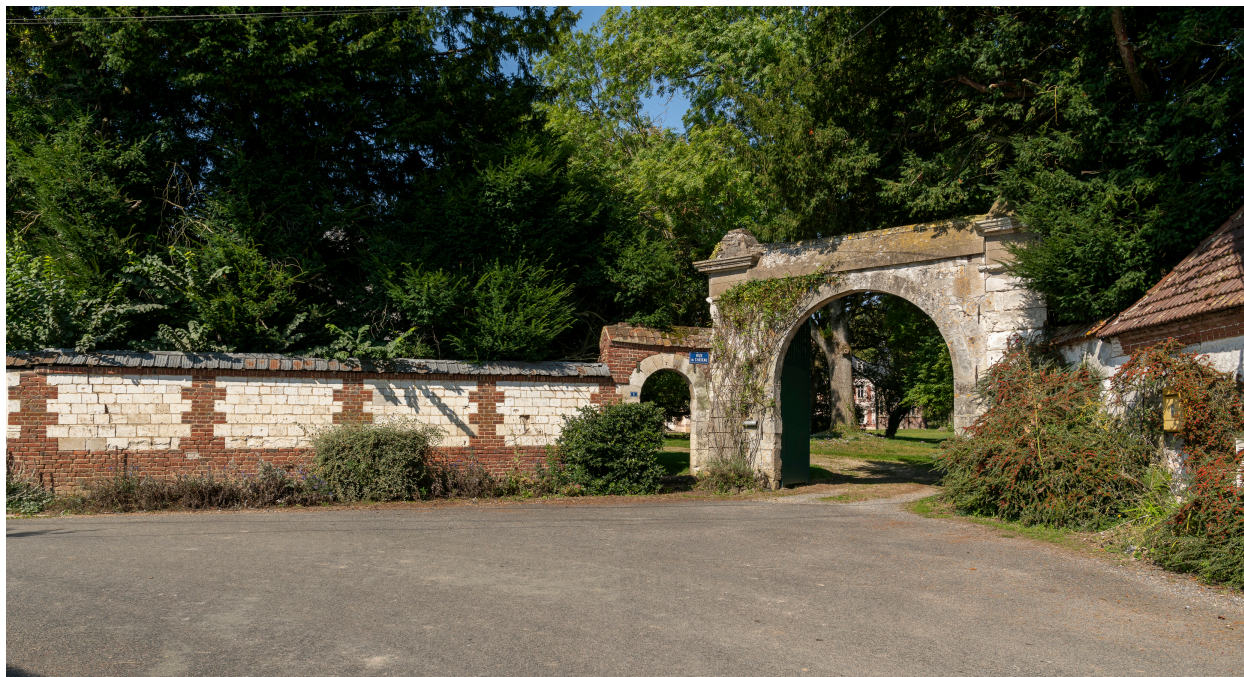
Vue générale de l'entrée depuis la rue du Château, vue depuis le sud.

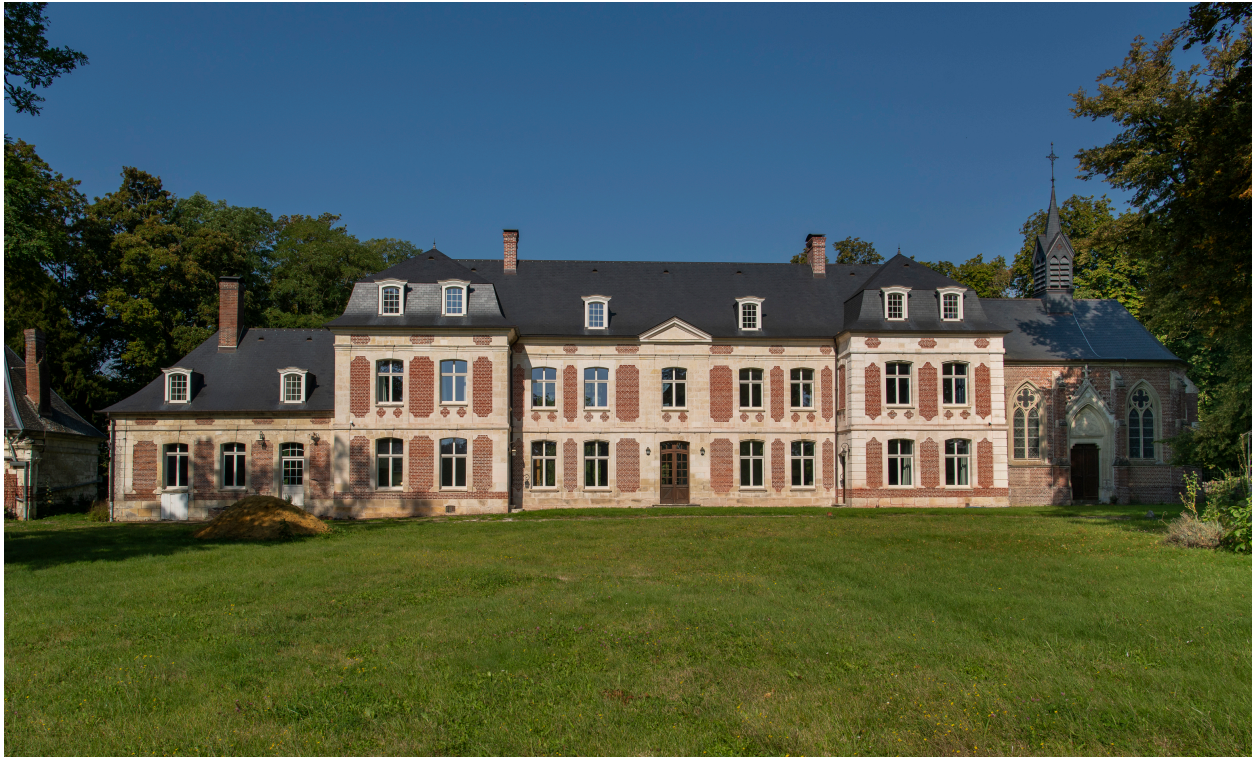
Vue depuis le sud du château et de la chapelle à droite.

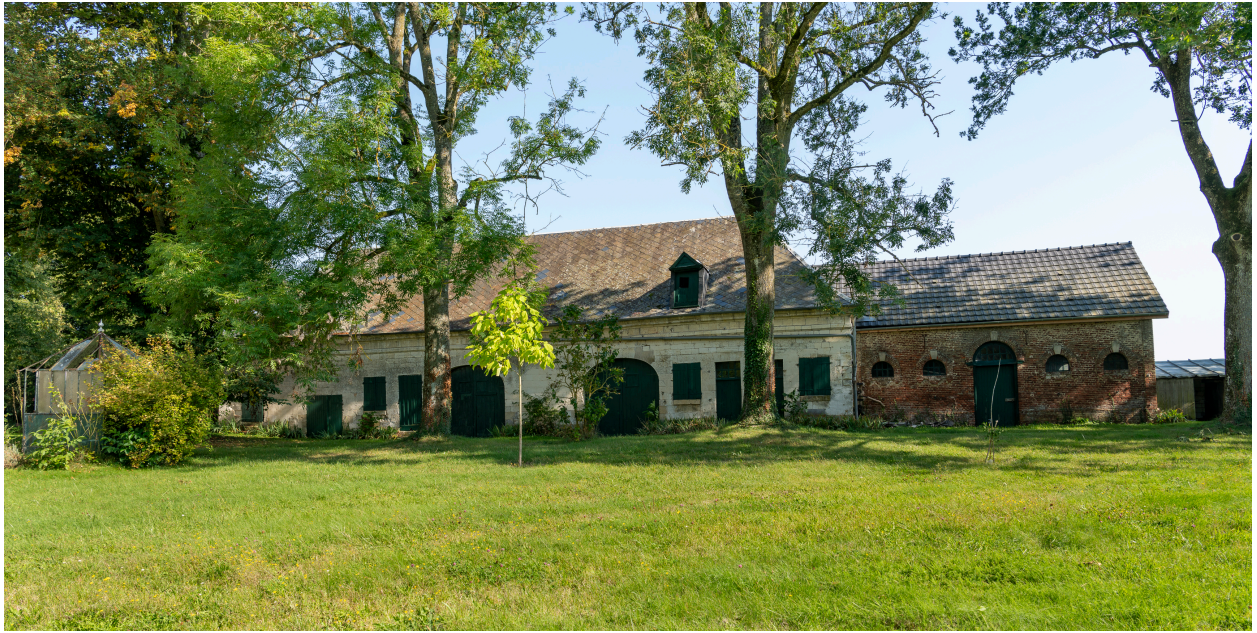
Anciens garages et écurie, vue depuis l'ouest.

Certaines dépendances agricoles sont remaniées ou reconstruites dans la seconde moitié du XIX^e siècle comme les écuries accolées aux garages à calèches côté est et les petits bâtiments en brique dessinant un "L" dans le prolongement des anciennes étables côté nord.

De l'autre côté de la cour les anciennes écuries et garages leur font face. Le bâtiment des garages à calèches est en pierre de taille, percé de deux portes cochères en arc plein cintre, de portes piétonnes et de simples baies. Son toit en ardoise est composé de longs pans et de deux croupes. Le bâtiment en brique dans son prolongement abritait les anciennes écuries à chevaux. Il est percé d'un passage charretier en arc plein cintre et de quatre baies semi-circulaires.
