Hauts-de-France, Nord
Le Quesnoy
16 rue Gambetta

Ancienne brasserie, actuellement maison et hôtel de voyageurs

Numéro de dossier : IA59005774

Cadre de l'étude : inventaire topographique Le Quesnoy centre, enquête thématique régionale Brasseries du Nord - Pas-de-Calais

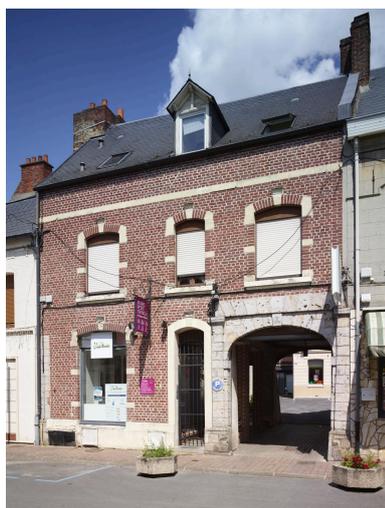
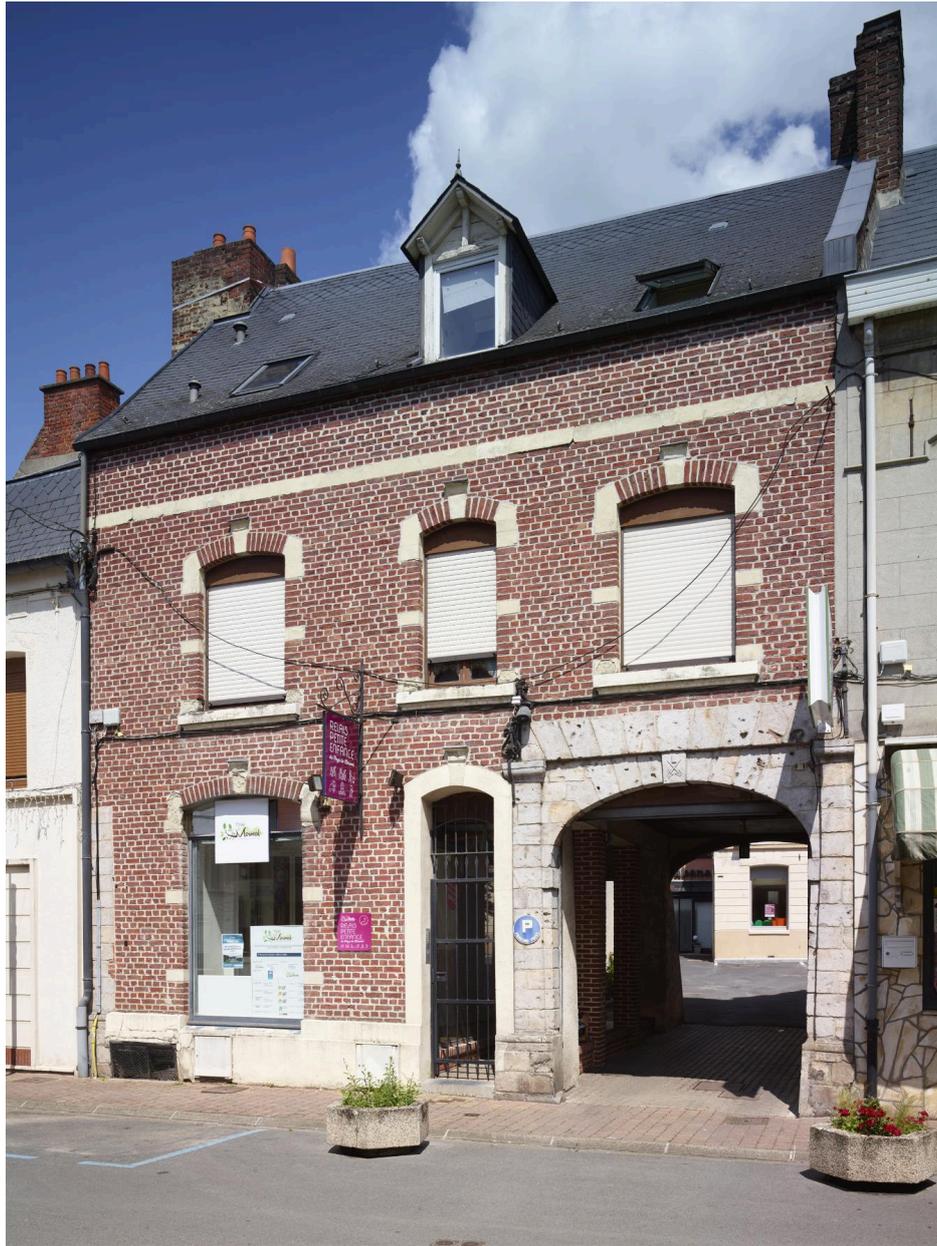
Portail portant les insignes de la brasserie (une cuve à brasser au-dessus de deux fourquets entrecroisés).

Au 16, rue Gambetta, la clef de voûte à l'avant du passage couvert menant au fond de la parcelle porte le symbole des brasseurs. Celle de l'arrière porte la date de 1592.

À sa droite, un arc segmentaire appareillé en grès ouvre le passage couvert réservé aux véhicules et qui mène à la cour. Les pieds-droits sont doublés par deux pilastres à chapiteau dorique qui soutiennent un grand entablement appareillé. La clef de voûte à l'avant porte le symbole des brasseurs (une cuve à brasser et deux fourquets destinés à mélanger l'eau et le malt) tandis que celle à l'arrière porte la date de 1592.

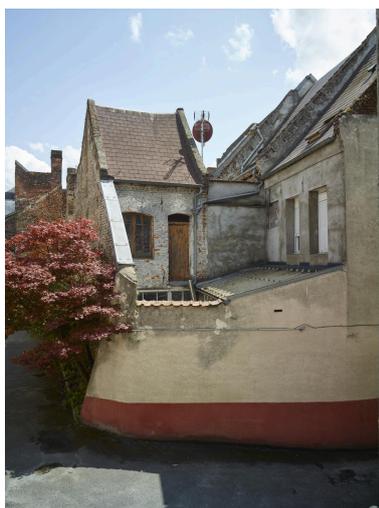
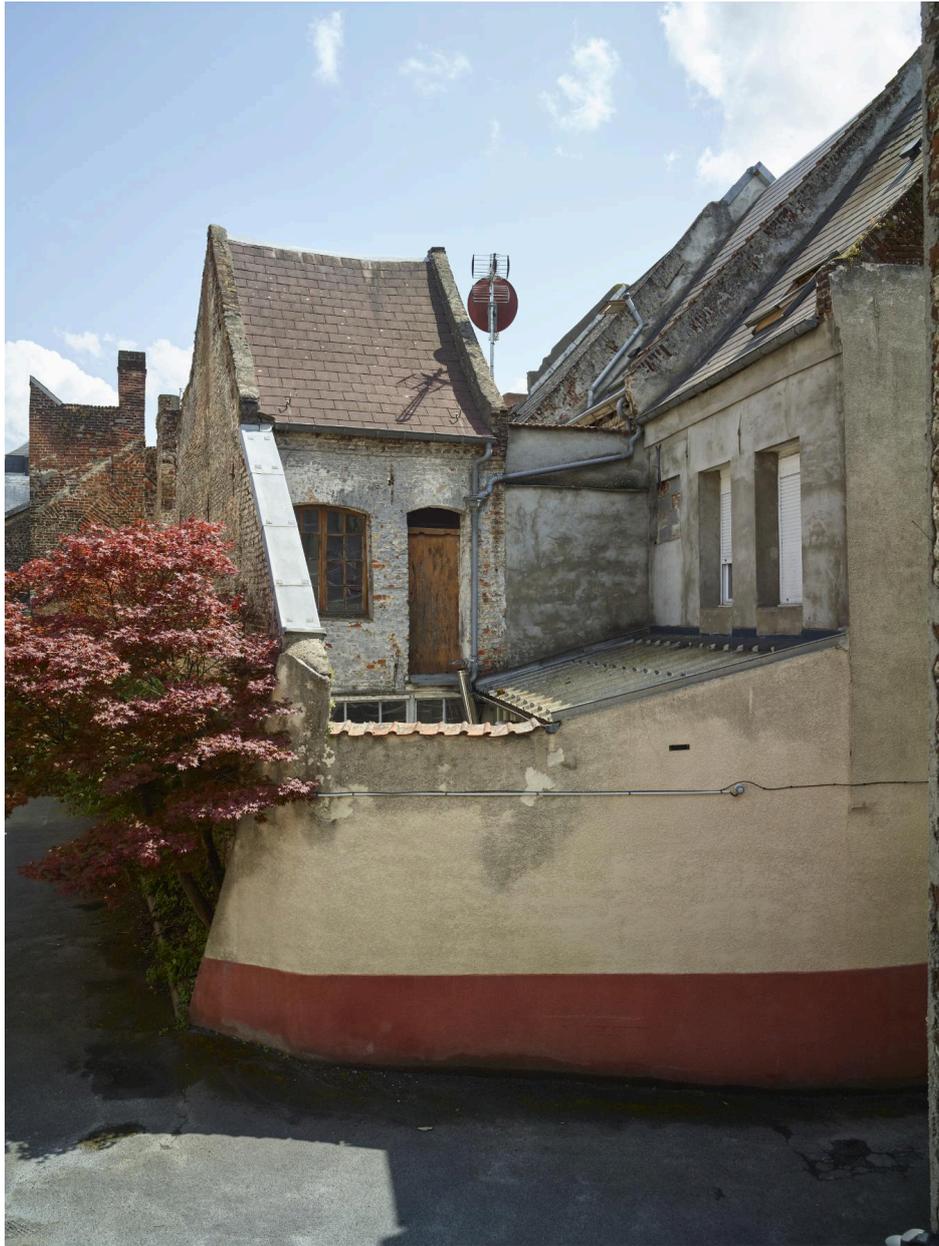
Ancienne cuisine associée au bâtiment 16, rue Gambetta. Vue depuis la cour, orientée nord/sud.

L'état de section de 1817 indique que le bâtiment en fond de cour est occupé par une "veuve - cabaretière", mais n'apporte aucune précision sur l'usage des différents bâtiments. Celui de 1897 liste les bâtiments présents sur la parcelle : une cour, un bâtiment (dont la fonction n'est pas précisée mais qui a sans doute été un hôtel-restaurant, fonction qu'il a gardée jusque dans les années 1950), et une cuisine dans un bâtiment indépendant, le tout appartenant à un maître d'hôtel.

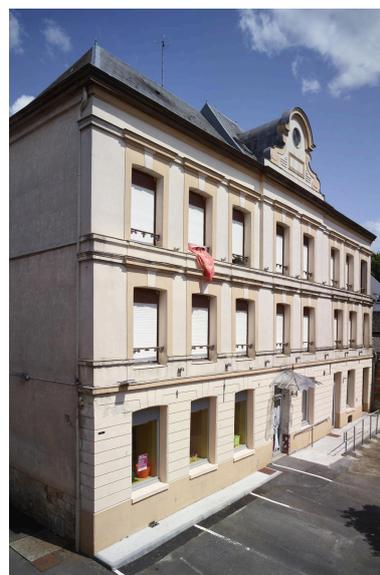
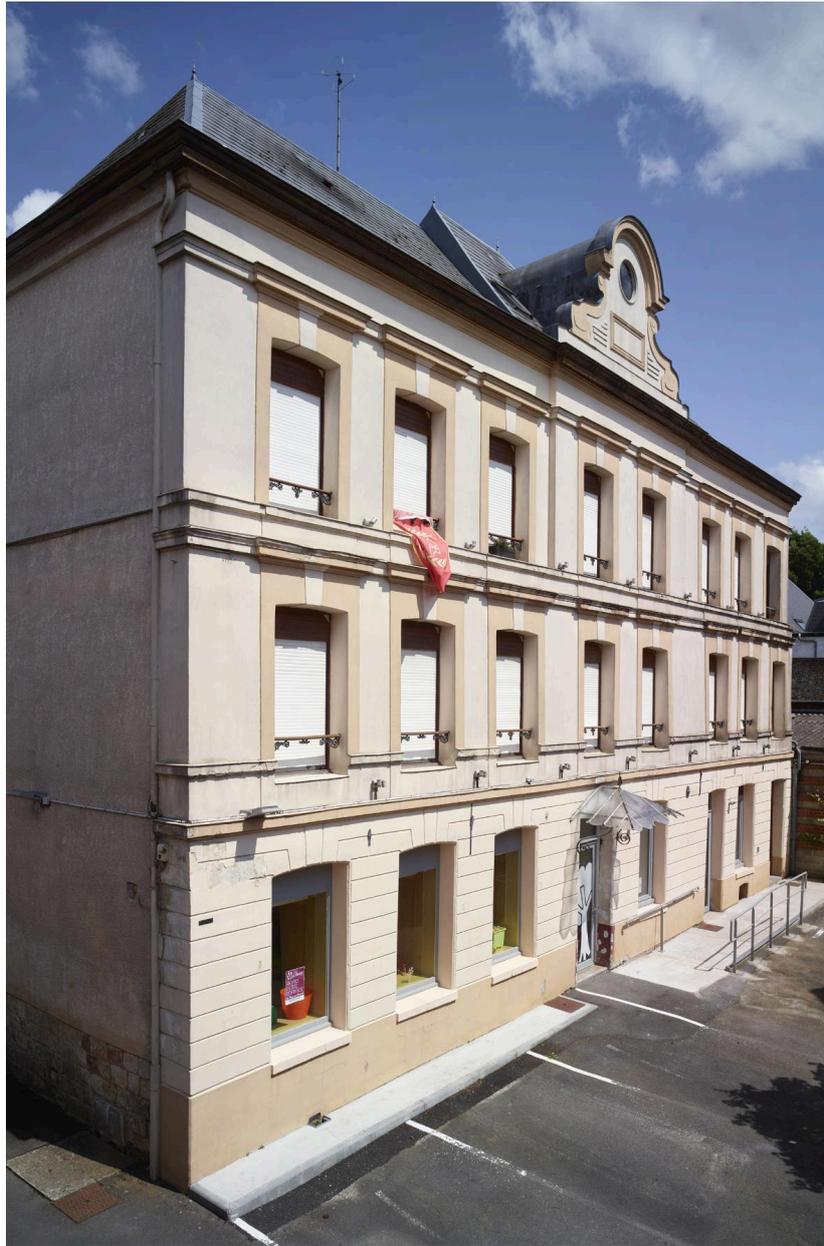
Ancien hôtel-restaurant, situé en fond de cour au n°16, rue Gambetta. Vue depuis la cour, orientée nord/sud.

L'hôtel-restaurant (actuellement désaffecté) présente en fond de cour une façade néo-classique de la fin du XIX^e siècle. Il occupe l'emplacement du précédent bâtiment mais il n'est pas possible de préciser s'il s'agit d'un bâtiment neuf ou si la façade a été plaquée sur un bâti plus ancien.

De plan rectangulaire régulier, il est couvert par une toiture à longs pans et croupes en ardoise. Le pan sur la cour est percé au centre d'une lucarne à fronton avec ailerons et toit bombé. La façade qui compte trois niveaux, est organisée en travées. L'avant-corps central compte deux travées et est cadrée par deux petites ailes de trois travées chacune. La porte d'entrée, protégée par une petite marquise est située dans l'avant-corps mais n'occupe que la largeur d'une travée.

Chaque niveau est séparé du suivant par un plein de travée qui traverse toute la façade, encadré par une corniche (au premier niveau) ou une imposte courant entre les baies (second et troisième niveau) et un cordon larmier. Le plein de travée est légèrement en saillie au niveau de chaque baie.

Toutes les baies sont couvertes par un arc segmentaire. Pour les second et troisième niveaux, chaque baie est surmontée d'un entablement et d'une corniche moulurée.

La façade est entièrement enduite mais, hormis le décor de bossage plat continu du premier niveau, elle ne porte aucun ornement.

Les deux bâtiments datent d'époques différentes. Celui sur cour, avec son style néo-classique privilégiant la symétrie et utilisant un vocabulaire du XVIII^e siècle (bossage plat continu, lucarne avec ailerons...) est typique de la première moitié du XIX^e siècle.
