## Église paroissiale et cimetière Saint-Médard de Grandrû

Numéro de dossier : IA00049405

Cadre de l'étude : inventaire topographique canton de Noyon, patrimoine de la Reconstruction

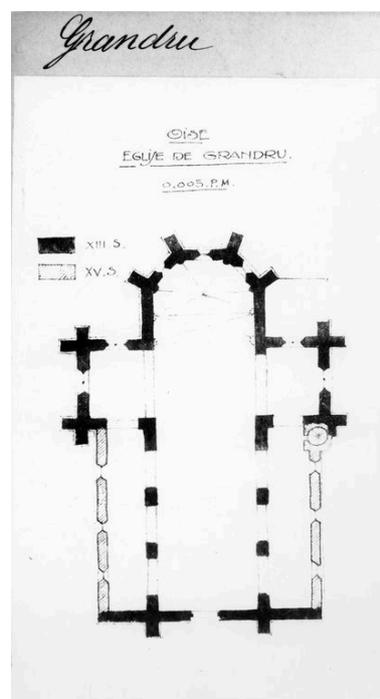
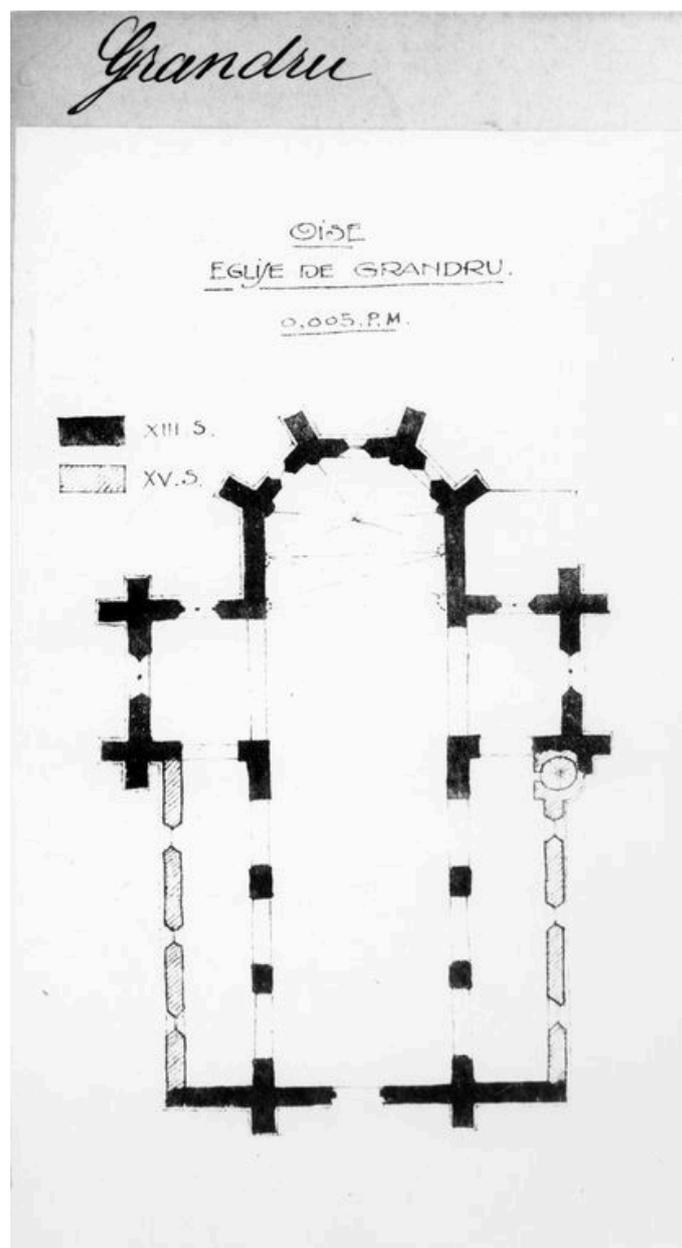
Plan de l'église (Médiathèque  
du Patrimoine).  
Repro. Monnehay-  
Vulliet Marie-Laure  
IVR22\_20096000117NUCA

Plan de l'église (Médiathèque du Patrimoine).

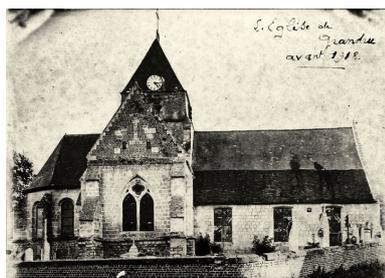
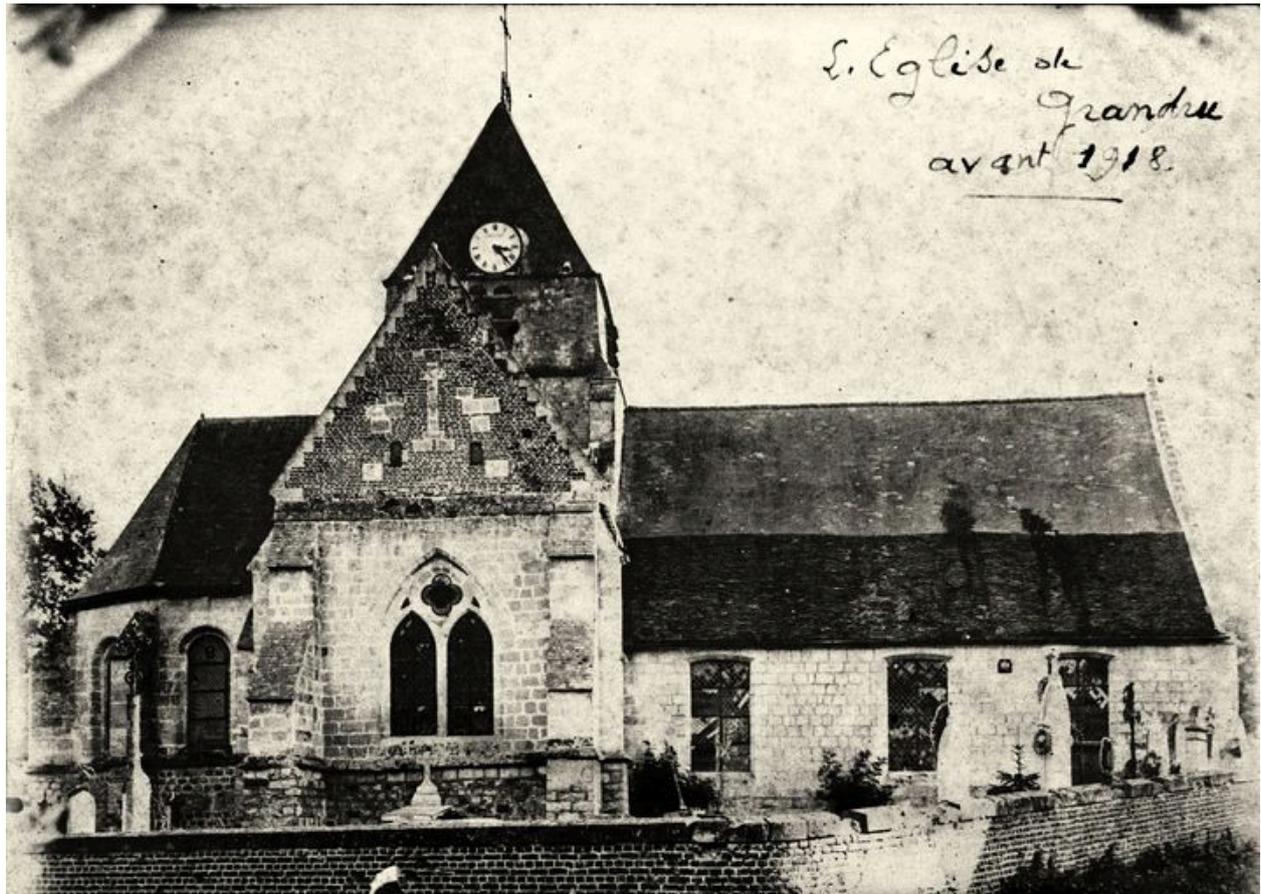
Elévation nord. Etat avant 1914 (AP).  
Phot. Jean-Michel Périn  
IVR22\_19846001096XB

Elévation nord. Etat avant 1914 (AP).

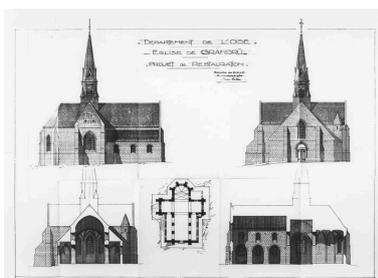
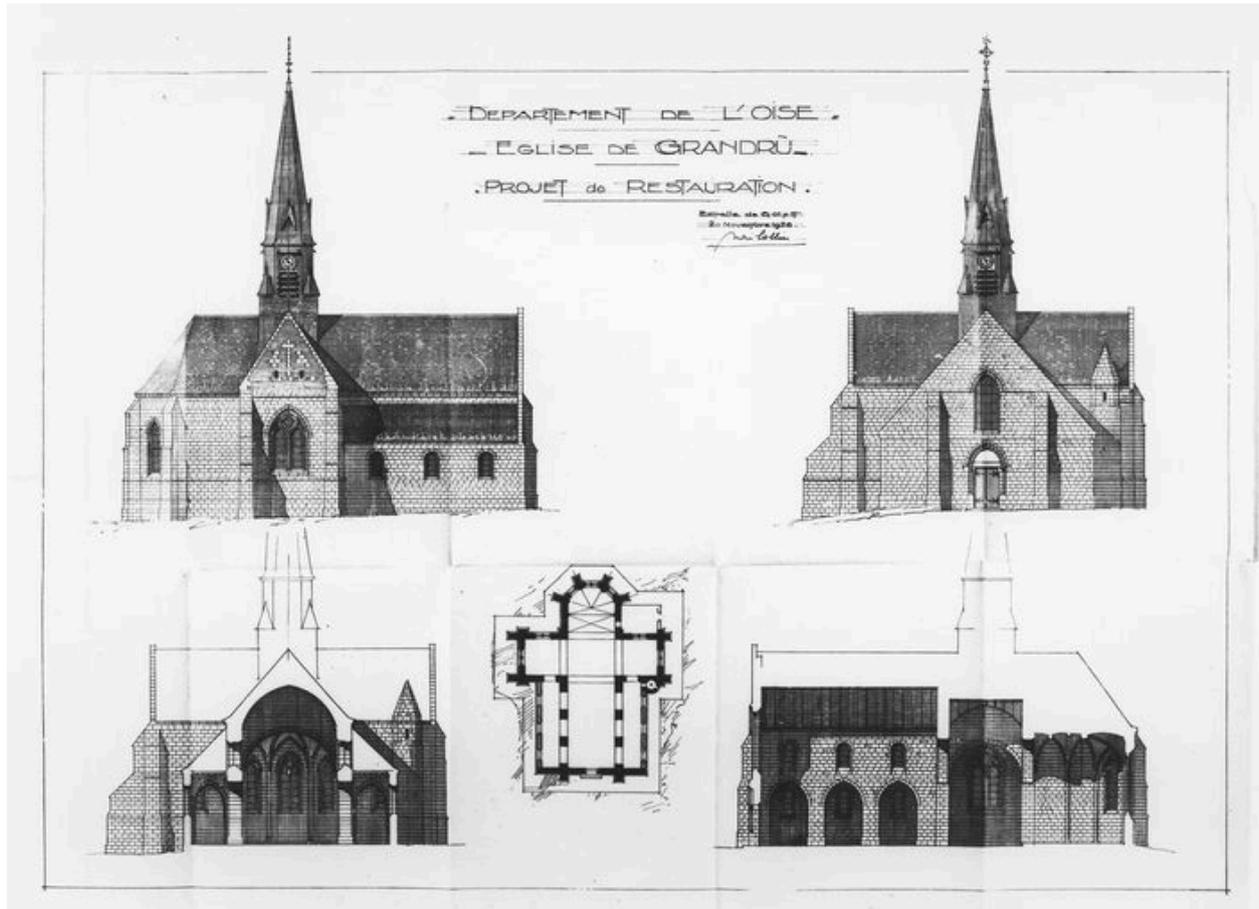
Projet de restauration  
par André Collin, 1926  
(Médiathèque du Patrimoine).  
Repro. Monnehay-  
Vulliet Marie-Laure  
IVR22\_20096000116NUCA

Projet de restauration par André Collin, 1926 (Médiathèque du Patrimoine).

Selon Graves (1851), l'église de Grandrû conserve une façade occidentale du 13e siècle, un transept qui pourrait dater du 14e siècle, un chœur du 16e siècle et une nef moderne. L'analyse archéologique de l'édifice permet de dater ses différentes parties : le vaisseau central est la partie la plus ancienne, peut-être du 13e siècle, le transept et le chœur ont été reconstruits au 16e siècle. Le chœur est ensuite considérablement repris en 1754 (date portée), avec la modification des baies et la reconstruction des voûtes. Les sources conservées aux archives départementales (série O) signalent de nombreuses réparations au cours du 19e siècle, en 1827 (toiture), en 1844 (plafond de l'église), en 1876 (toiture), enfin en 1885 le clocher est reconstruit par Goupet, charpentier à Grandrû, sur les plans d'Alphonse Laban, architecte à Noyon. Les sources conservées à la médiathèque du patrimoine indiquent que l'église de Grandrû est classée au titre des Monuments historiques, en 1920, dans le "but d'assurer la conservation des ruines [des 13e et 16e siècles] et le rangement des fragments précieux". L'architecte des Monuments historiques André Collin indique, dans son rapport de décembre 1919, que sa restauration "est souhaitée et doit être effectuée à l'aide des fonds d'emprunt des sociétés coopératives". Le programme de restauration comprend la reconstruction du bas-côté nord, le mur nord de la nef, la croisée supportant le clocher en charpente et la réparation des voûtes sur croisées d'ogives du chœur. La charpente en bois est remplacée par une charpente en ciment armé. Les travaux sont réalisés de 1923 à 1932. La bénédiction de la nouvelle église a lieu en 1932.

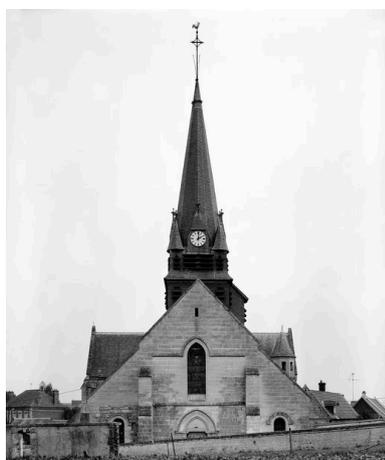
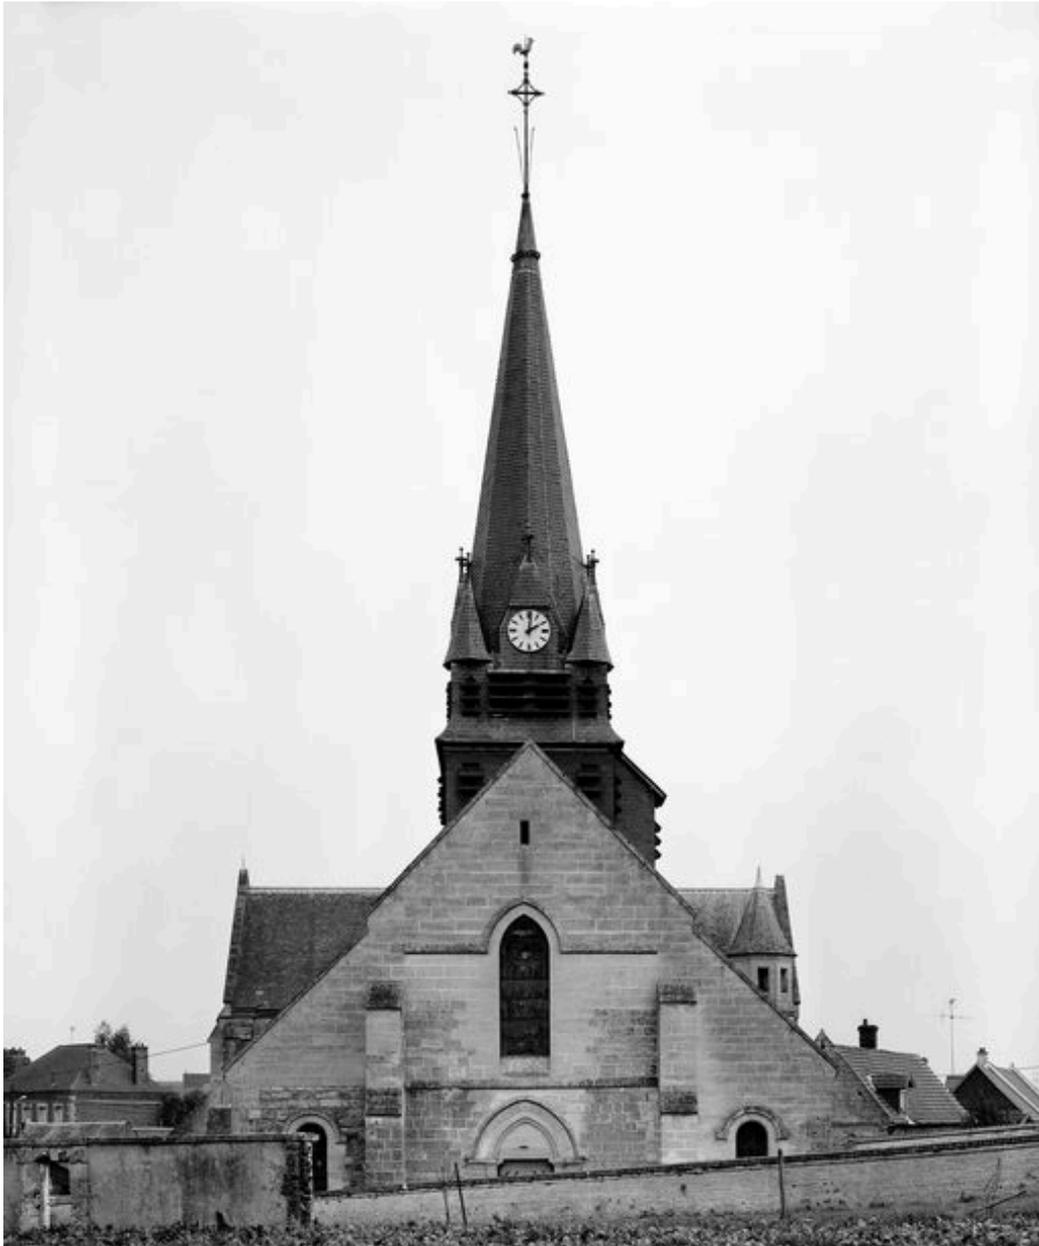
Façade occidentale.  
Phot. Jean-Michel Perrin  
IVR22\_19846001108V

Façade occidentale.

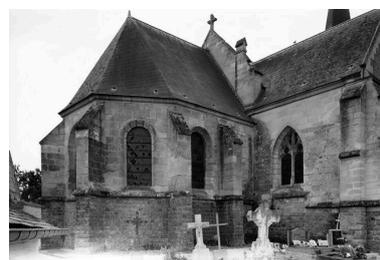
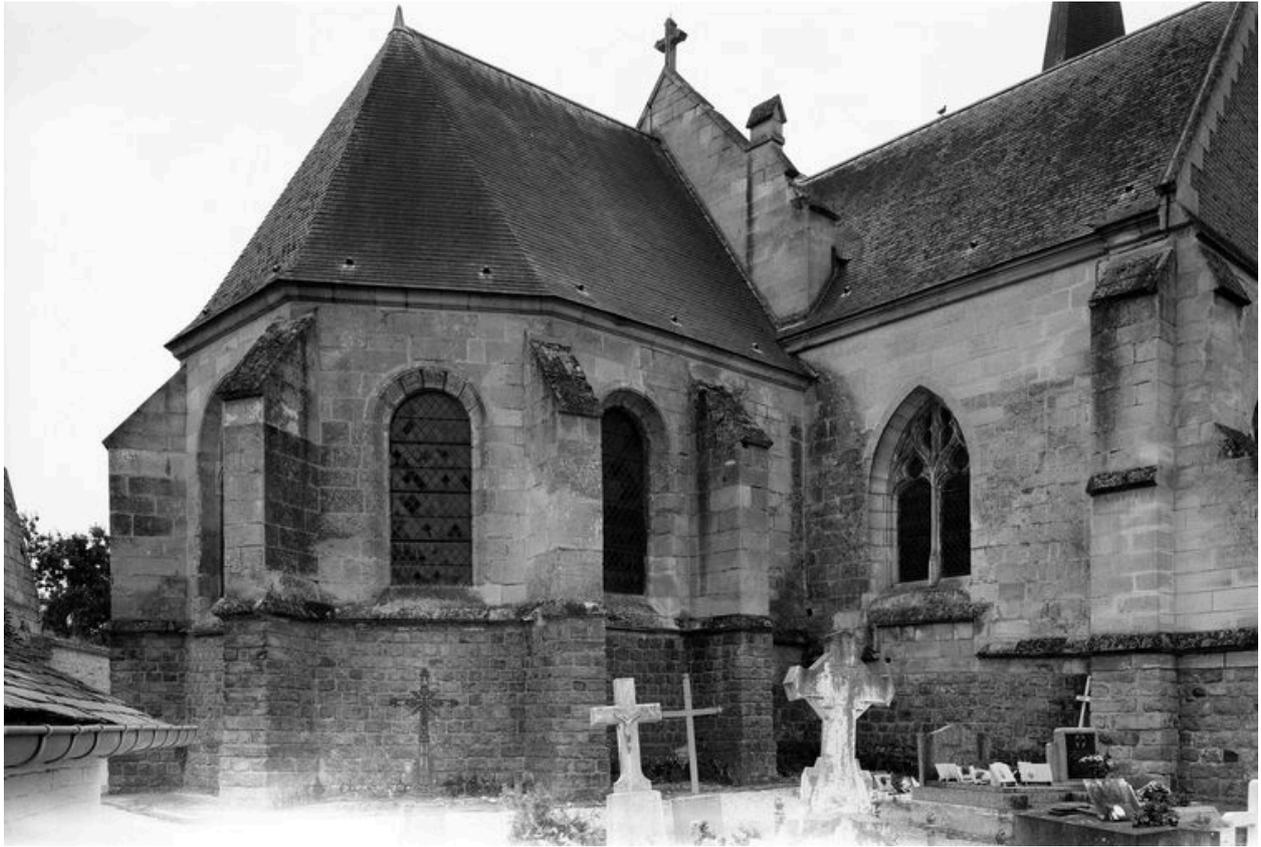
Choeur et bras nord du transept.  
Phot. Jean-Michel Perrin  
IVR22\_19846001062X

Choeur et bras nord du transept.

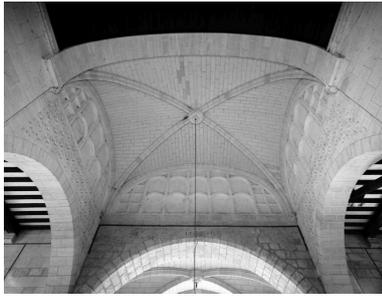
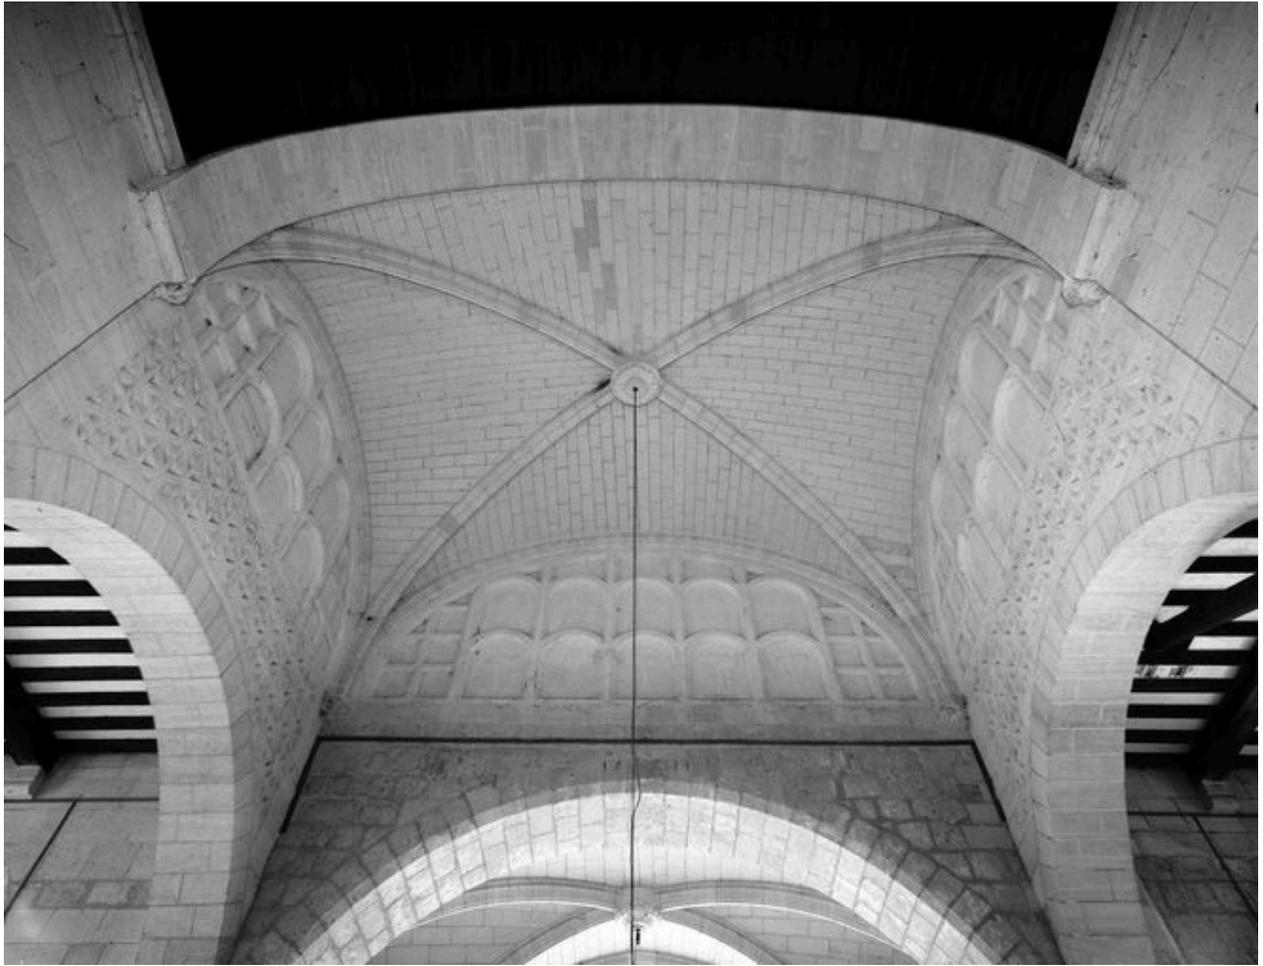
Voûte de la croisée du transept.

Matériau(x) de couverture : ardoise  
Plan : plan en croix latine  
Étage(s) ou vaisseau(x) : 3 vaisseaux  
Couvrements : voûte d'ogives  
Type(s) de couverture : toit à longs pans ; flèche polygonale ; pignon découvert ; noue ; croupe
