Hauts-de-France, Oise  
Noyon  
Ancienne cathédrale Notre-Dame, place du Parvis

## Dalle funéraire de Gilles Coquevil

Numéro de dossier : IM60000088  
Date de l'enquête initiale : 1984  
Date(s) de rédaction : 2009  
Cadre de l'étude : inventaire topographique canton de Noyon, patrimoine funéraire , mobilier et objets religieux  
Degré d'étude : étudié

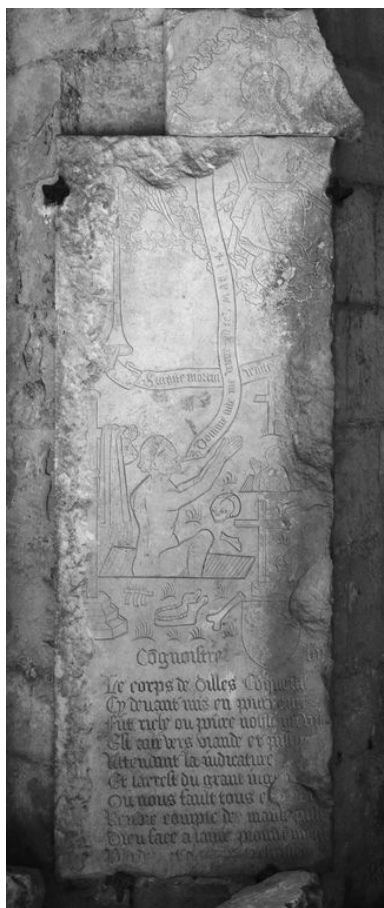
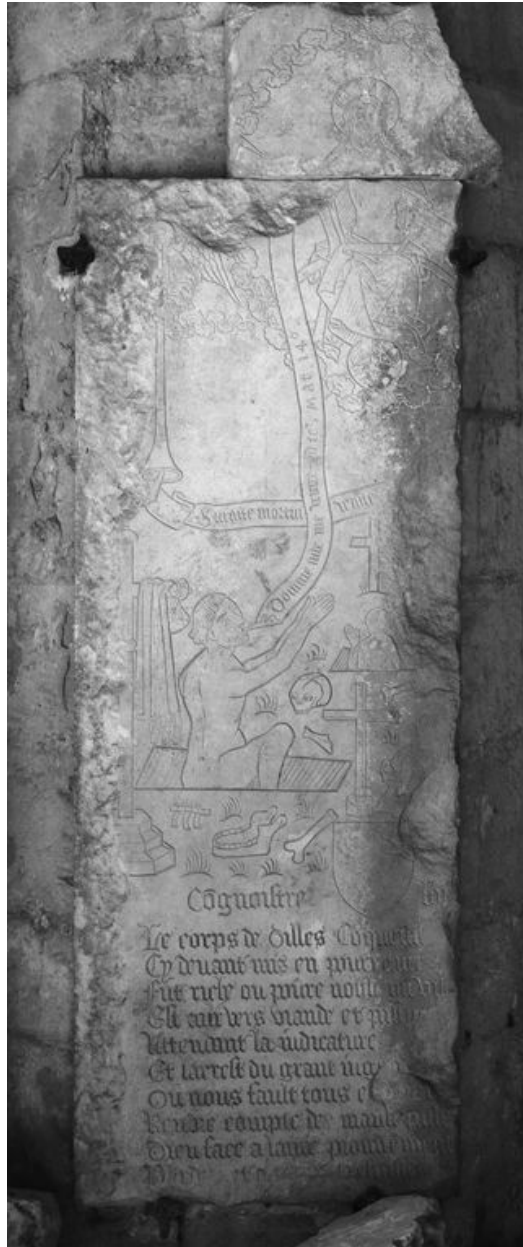
Phot. Jean-Michel Périn  
IVR22\_19846000855V

mauvais état , manque

Manque l'angle supérieur gauche, la bande du côté droit ; dalle brisée ; nombreux éclats.

Vue générale.
