Hauts-de-France, Nord
Dunkerque
Petite-Synthe
avenue de Petite-Synthe

Église paroissiale Saint-Nicolas

Numéro de dossier : IA59002683

Cadre de l'étude : inventaire topographique , enquête thématique régionale églises paroissiales et chapelles du Nord-Pas-de-Calais 1945-2010

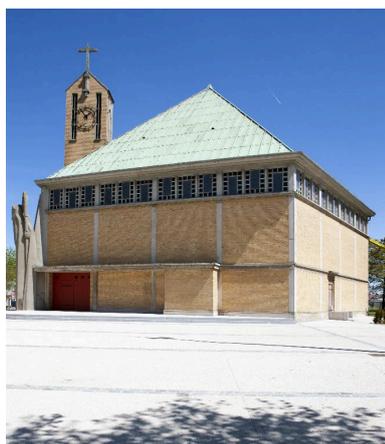
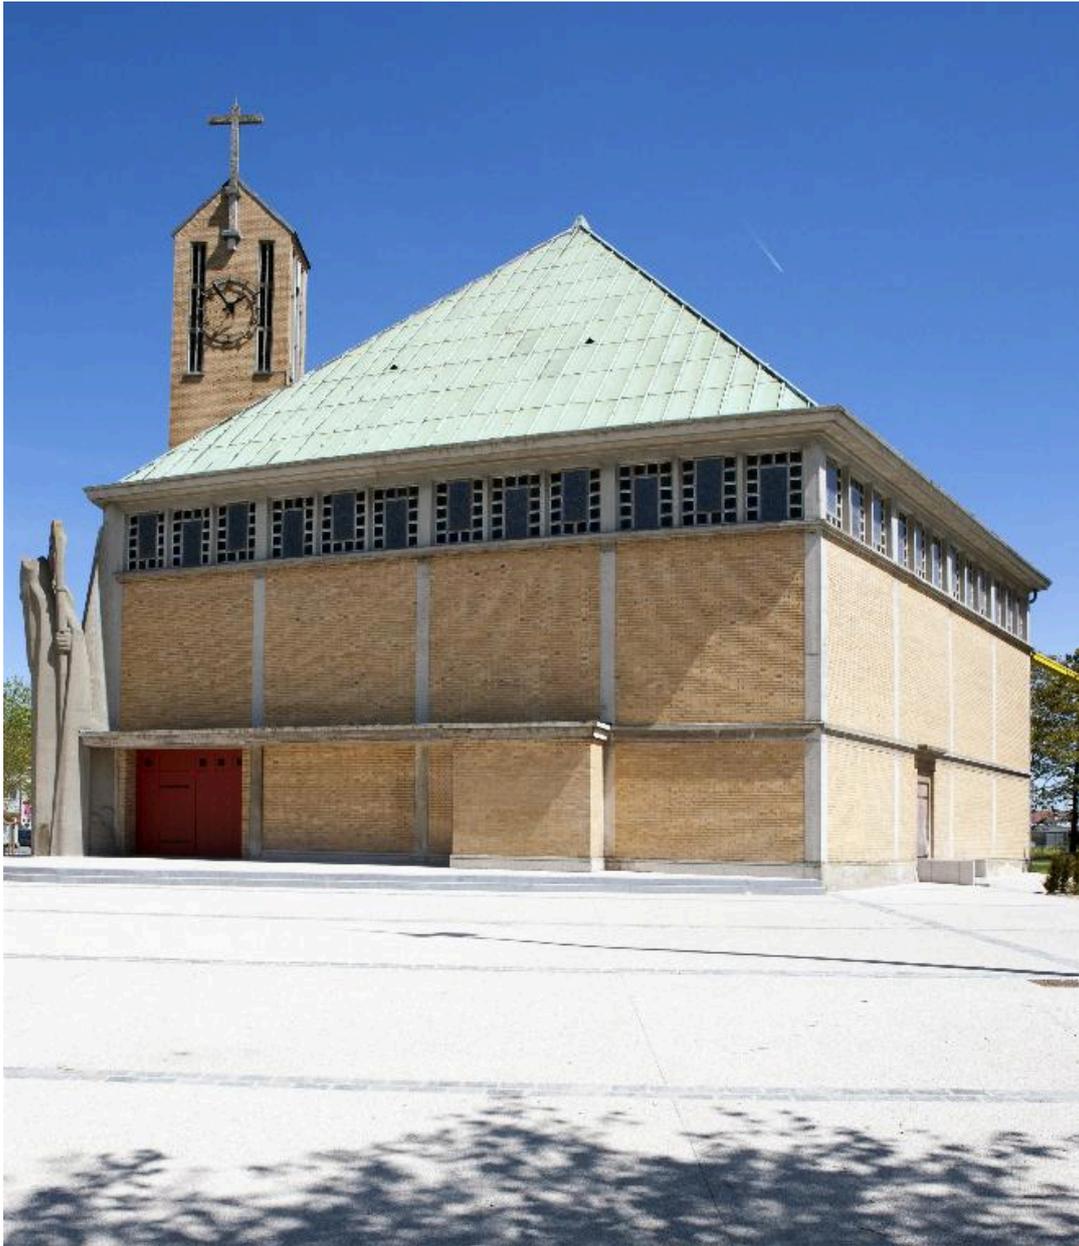
Élévation sud et est de l'église.
Phot. Pierre Thibaut
IVR31_20155900763NUCA

Élévation sud et est de l'église.

De plan pentagonal, l'église reconstruite en brique comprend un vaste vaisseau voûté en brique éclairé par un bandeau de vitraux courant sous la corniche. Une tribune placée dans un angle fait face au chœur aménagé dans un renforcement au milieu d'un des cinq côtés. Les bancs sont disposés en arc de cercle autour de l'autel, préfigurant les prescriptions du concile du Vatican II concernant la participation active des fidèles au culte. La toiture est recouverte de cuivre. Le clocher est implanté hors œuvre. Une sculpture de saint Nicolas est réalisée par Emile Morlaix.

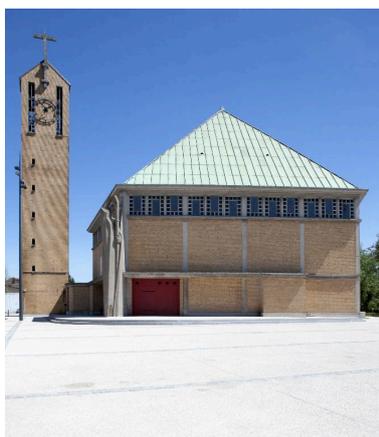
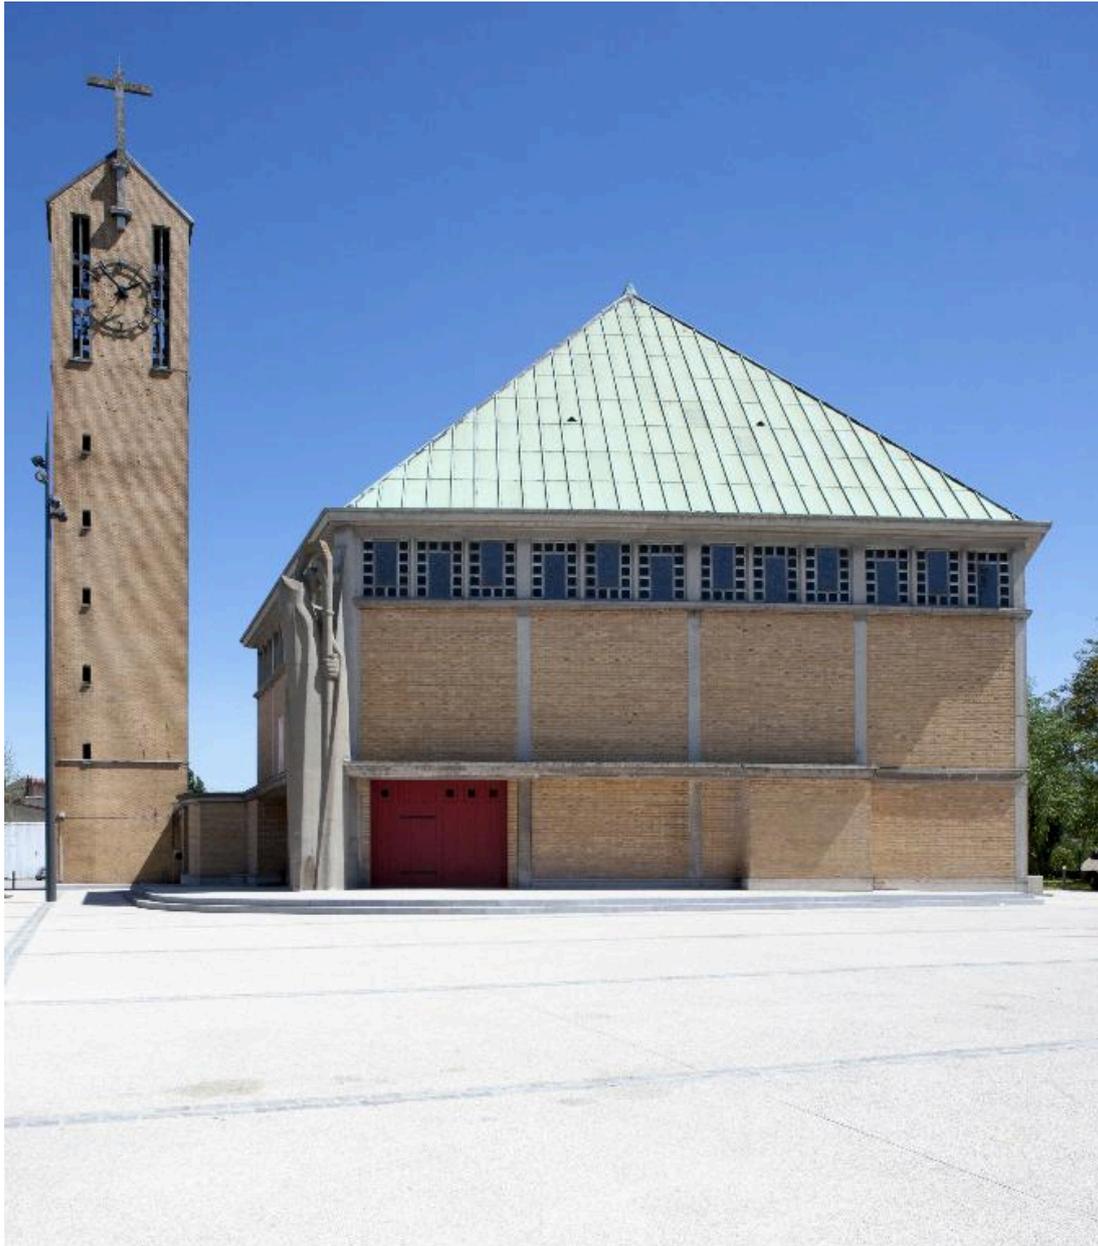
Élévation sud de l'église.
Phot. Pierre Thibaut
IVR31_20155900762NUCA

Élévation sud de l'église.

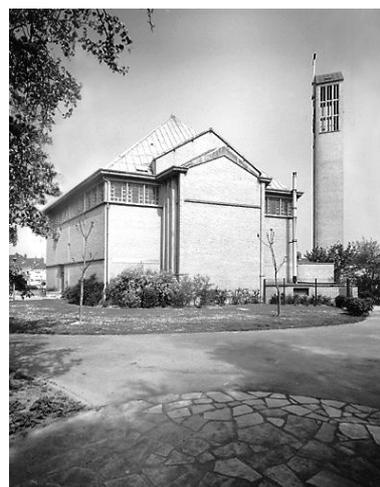
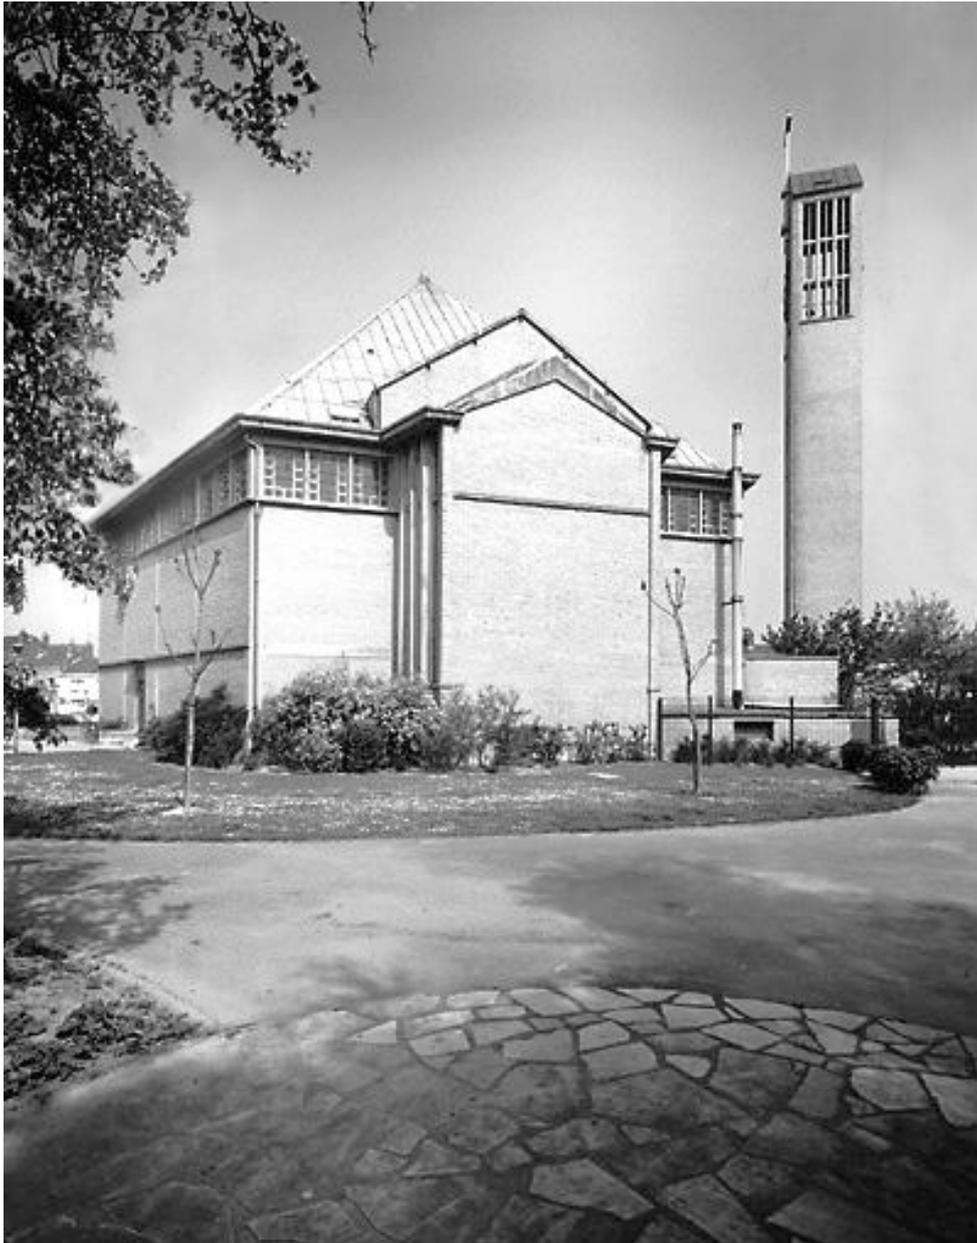
Chevet de l'église.
Phot. Pierre Thibaut
IVR31_19925900689V

Chevet de l'église.

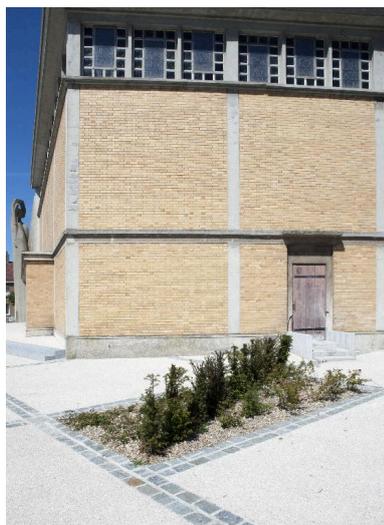
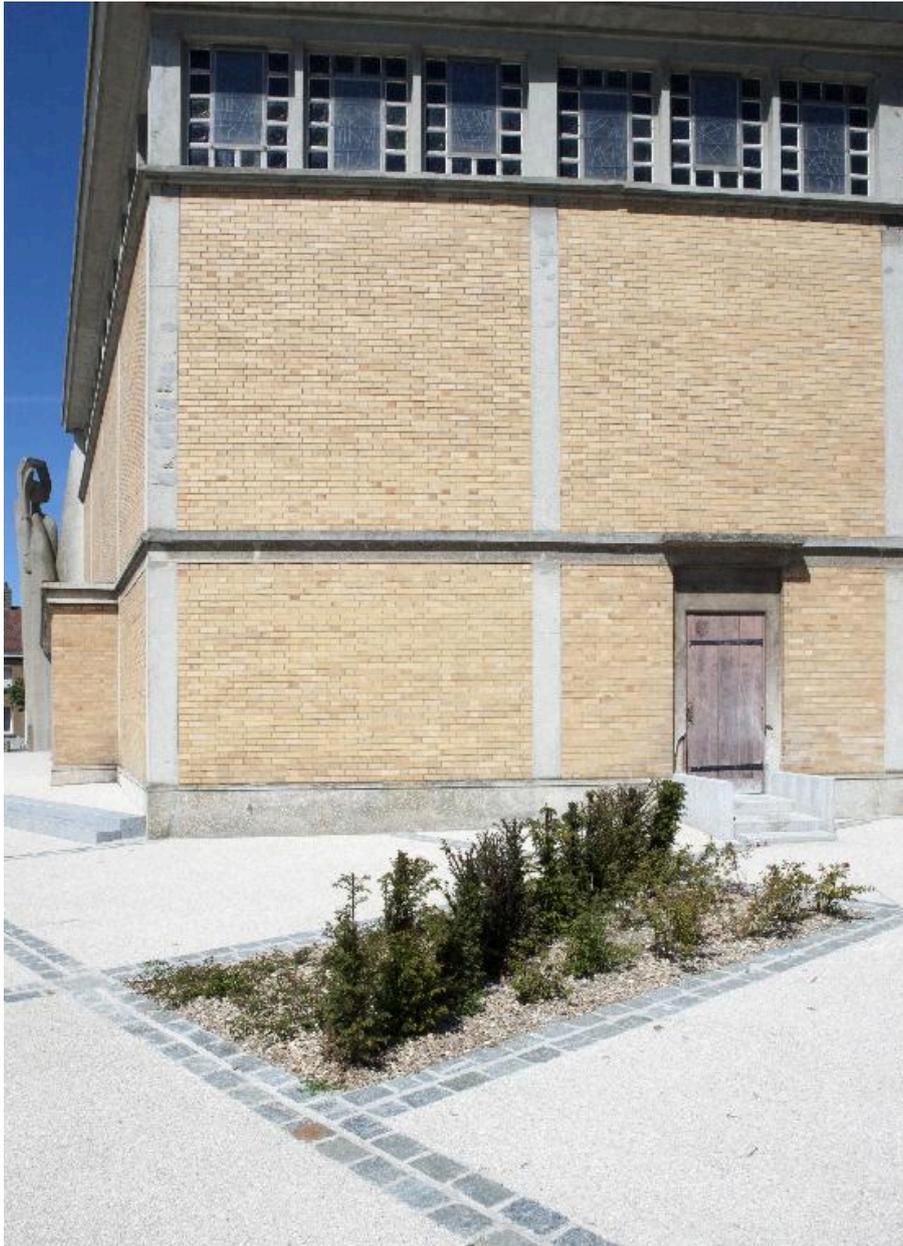
Élévation est.
Phot. Pierre Thibaut
IVR31_20155900788NUCA

Élévation est.

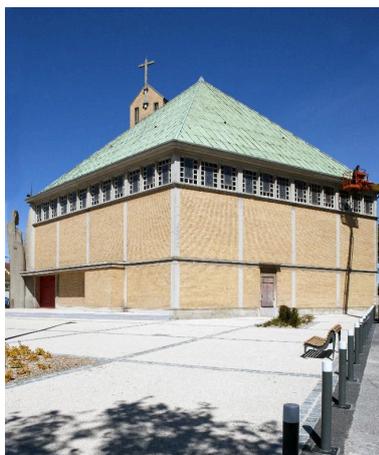
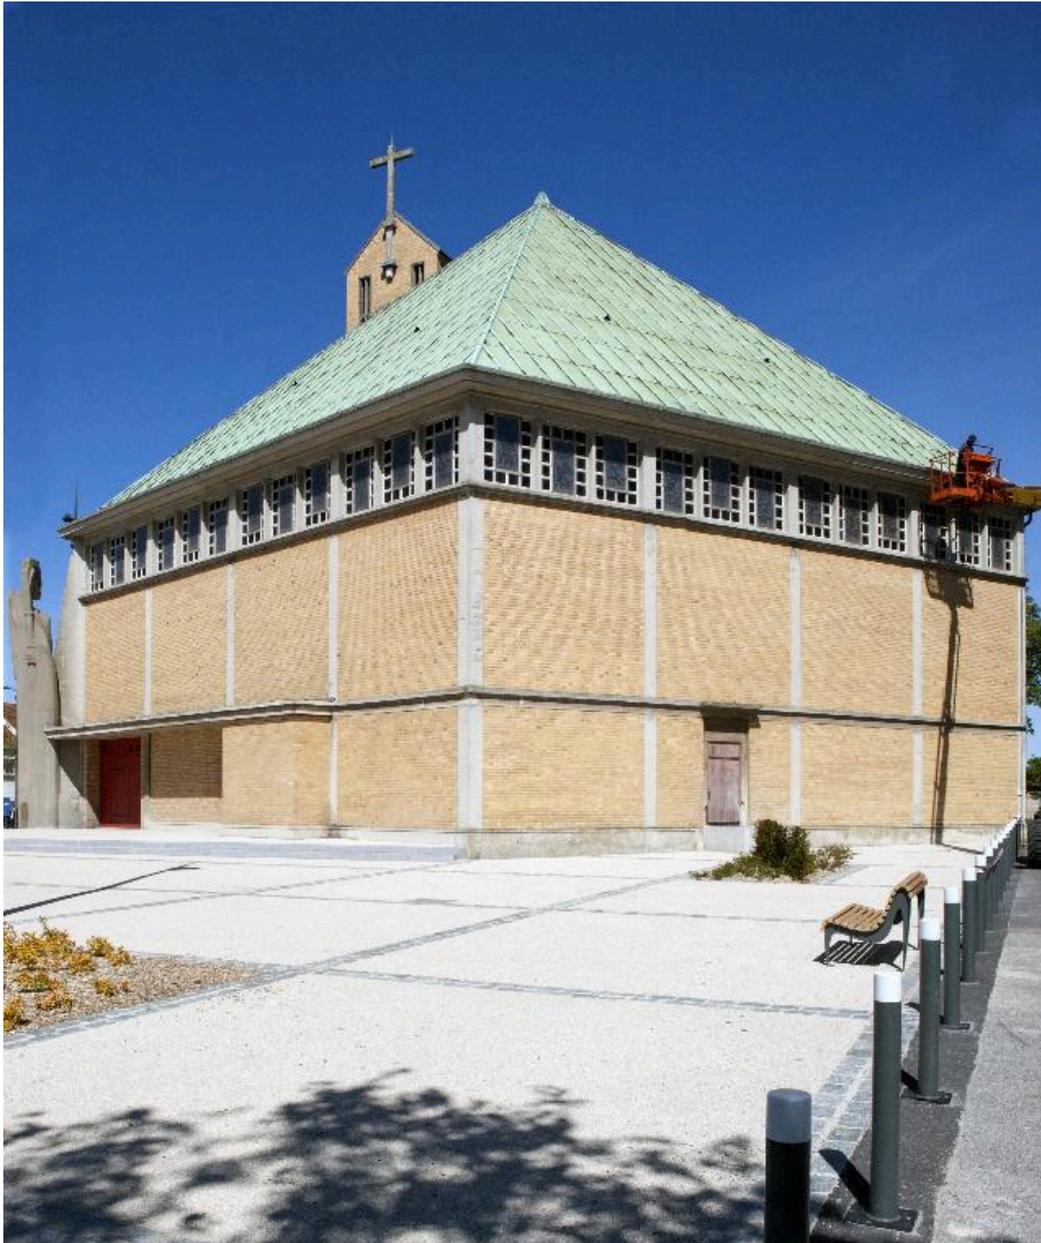
Élévation côté est et sud.
Phot. Pierre Thibaut
IVR31_20155900786NUCA

Élévation côté est et sud.

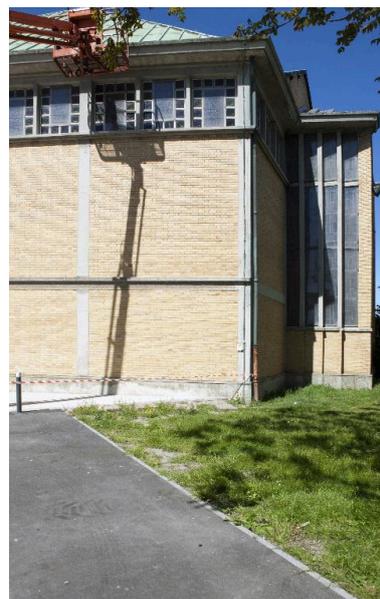
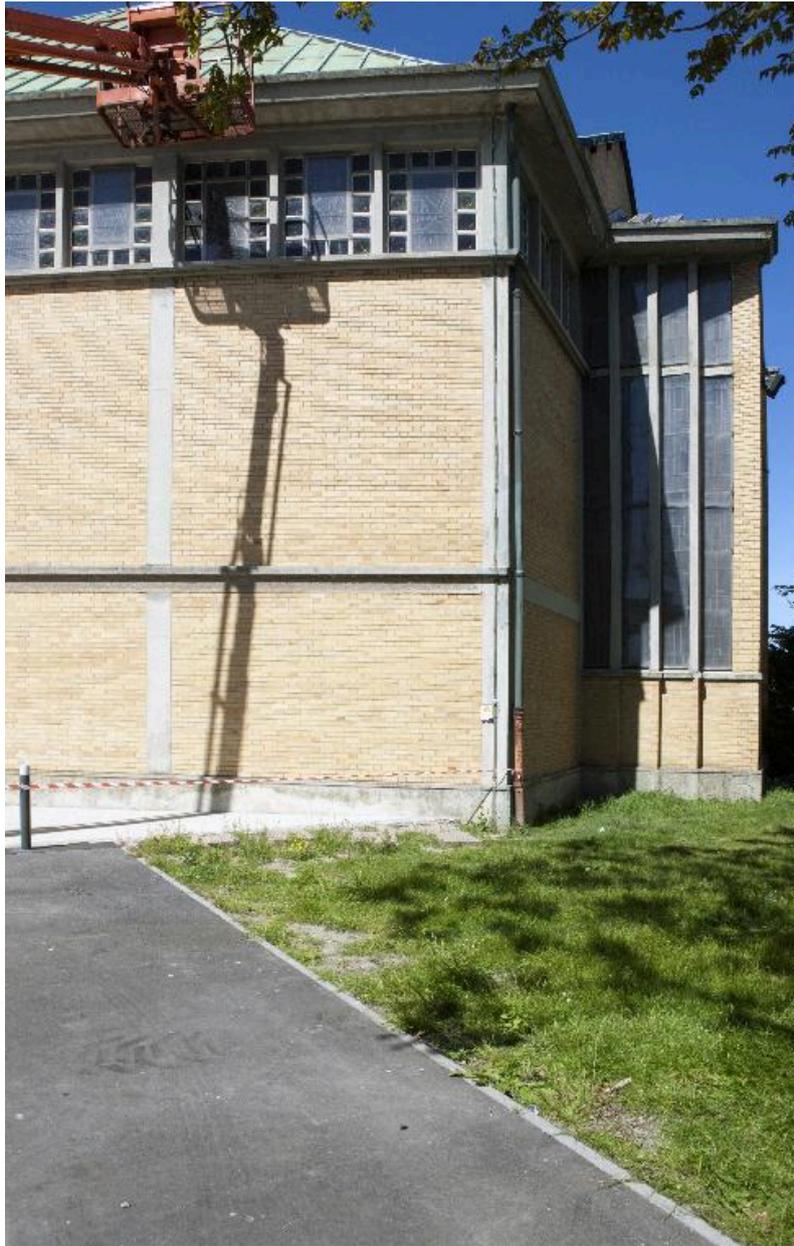
Élévation côté est et nord.
Phot. Pierre Thibaut
IVR31_20155900787NUCA

Élévation côté est et nord.

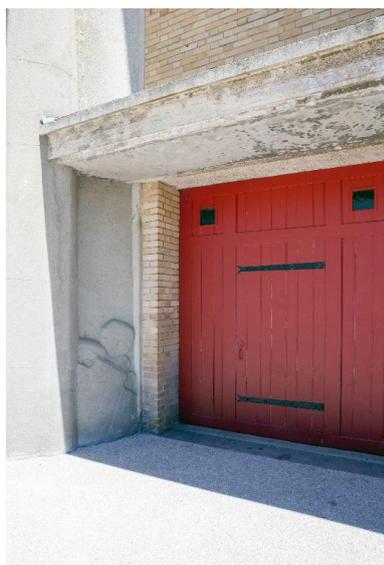
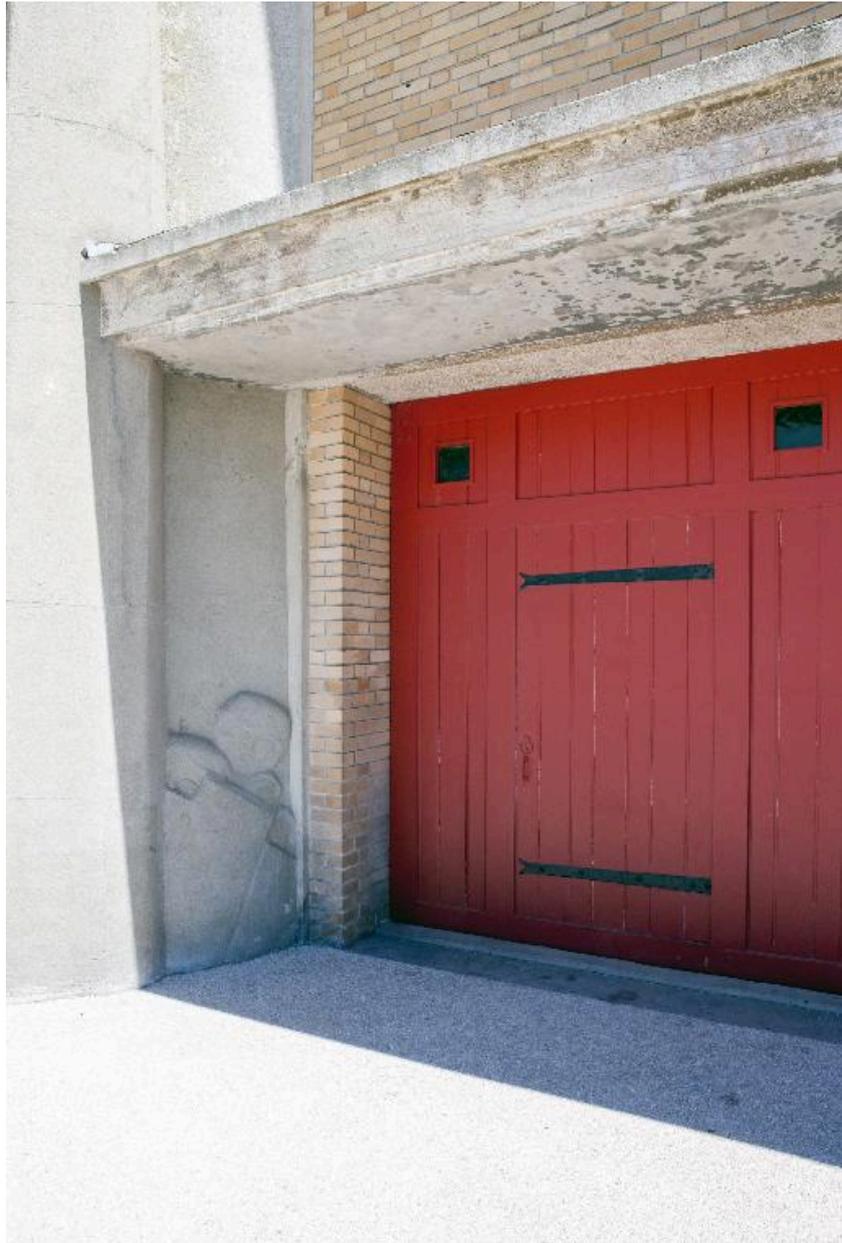
Détail du porche coté gauche,
sur le flanc ouest de l'église.
Phot. Pierre Thibaut
IVR31_20155900766NUCA

Détail du porche coté gauche, sur le flanc ouest de l'église.

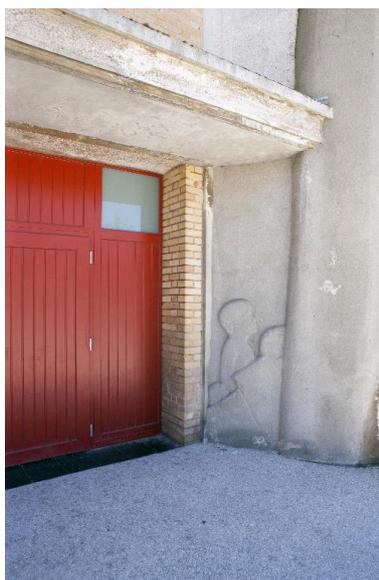
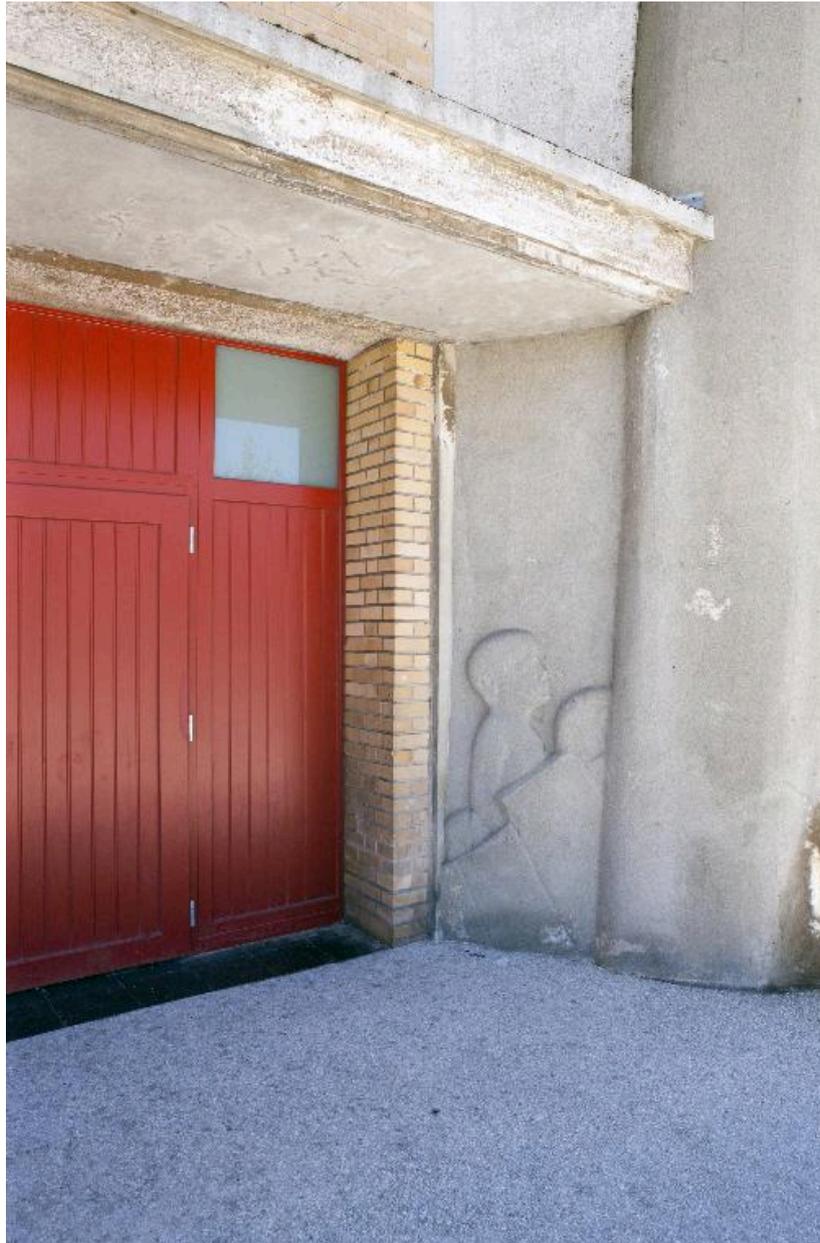
Détail droit du porche, côté ouest.
Phot. Pierre Thibaut
IVR31_20155900785NUCA

Détail droit du porche, côté ouest.

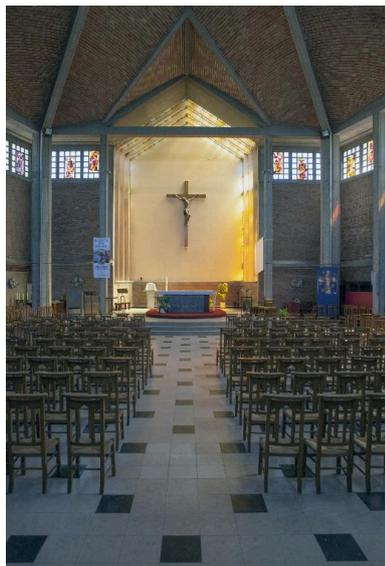
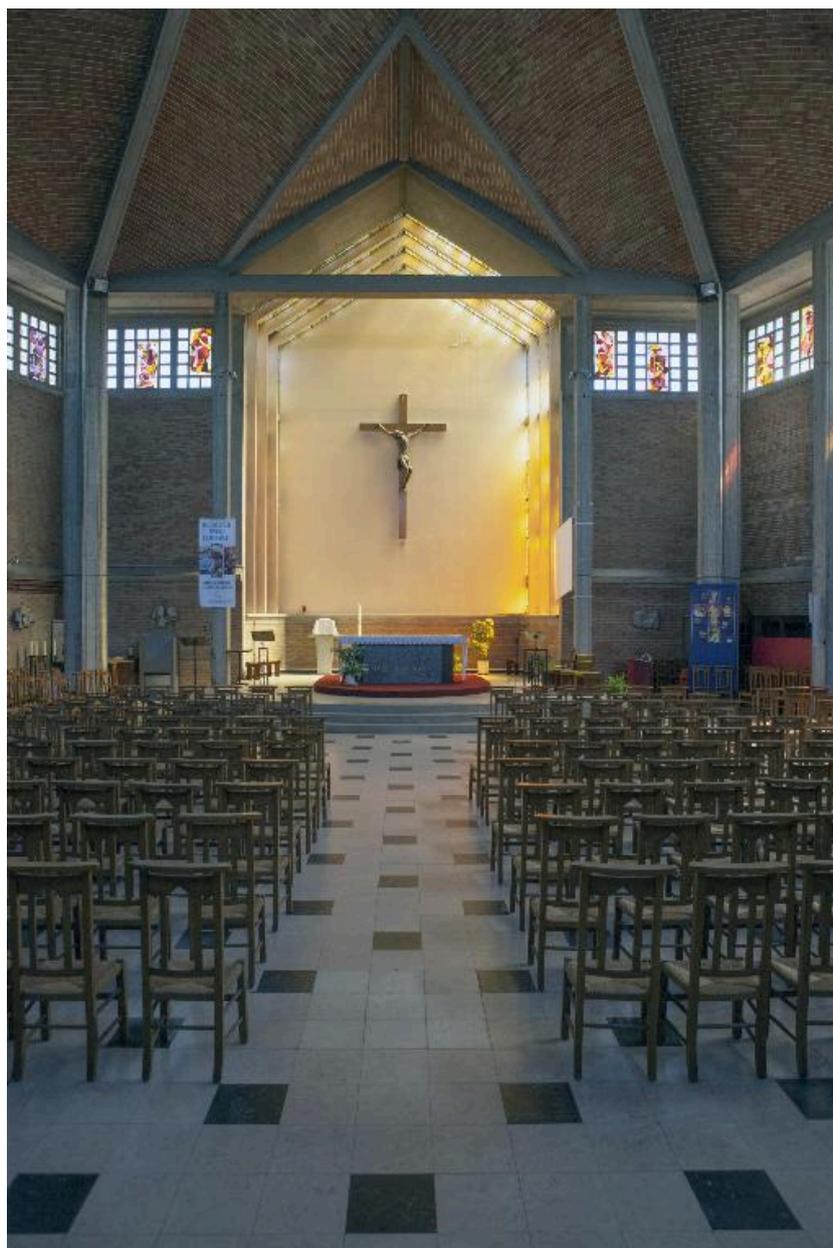
Vue générale vers
le chœur et plafond.
Phot. Pierre Thibaut
IVR31_20155900772NUCA

Vue générale vers le chœur et plafond.

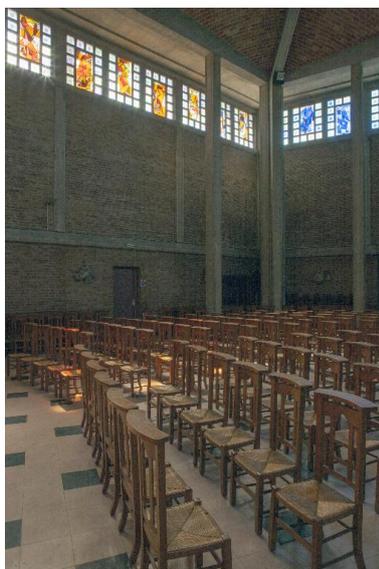
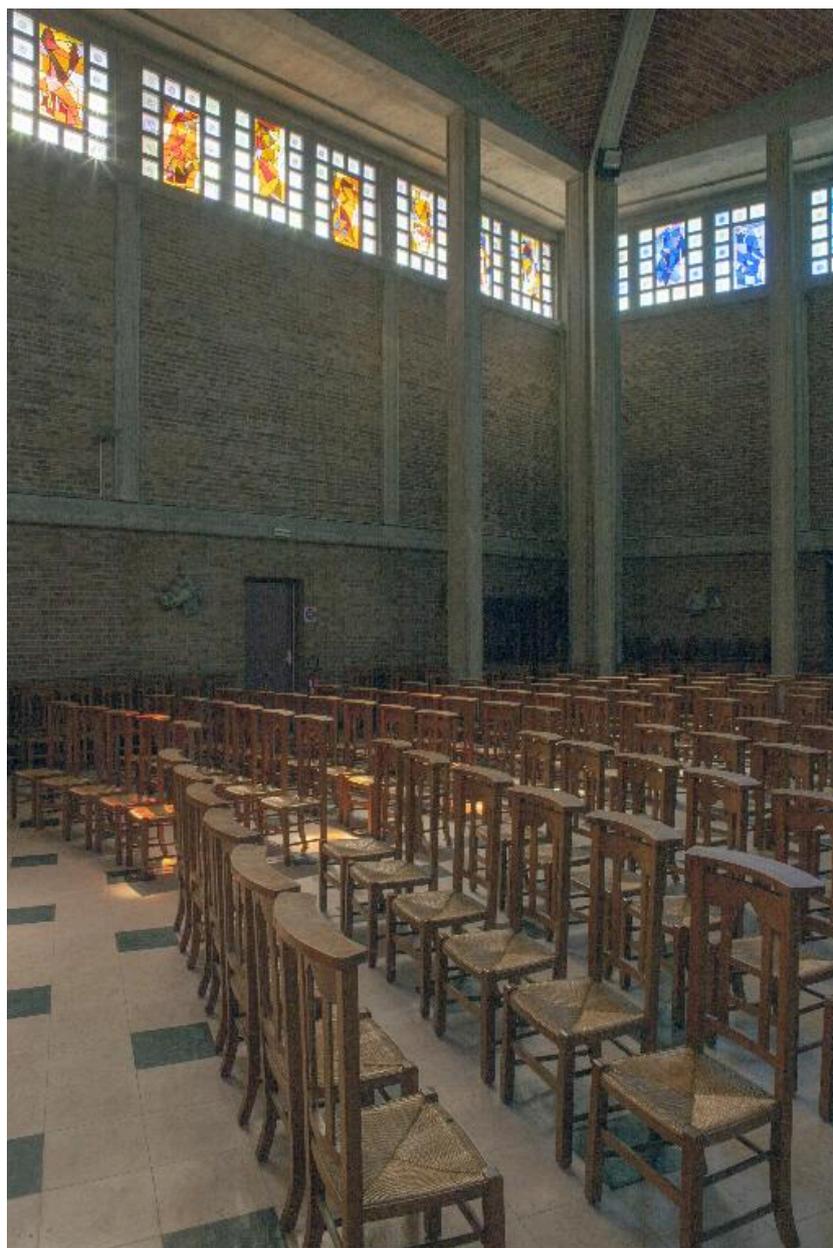
Angle des flancs est et sud.
Phot. Pierre Thibaut
IVR31_20155900784NUCA

Angle des flancs est et sud.

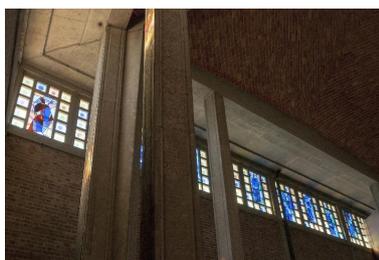
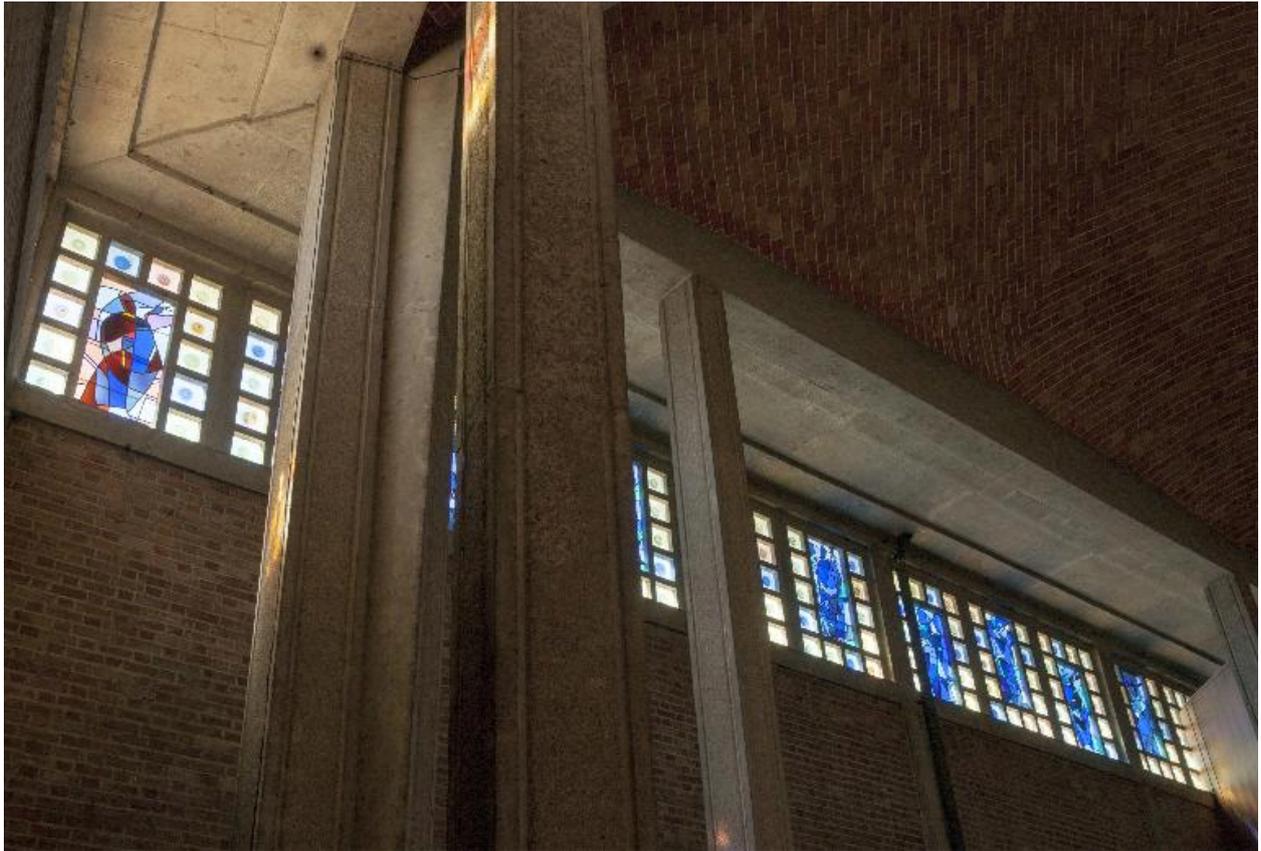
Détail des piliers.
Phot. Pierre Thibaut
IVR31_20155900783NUCA

Détail des piliers.

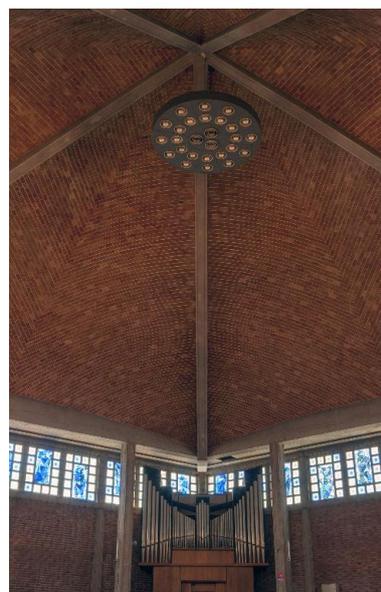
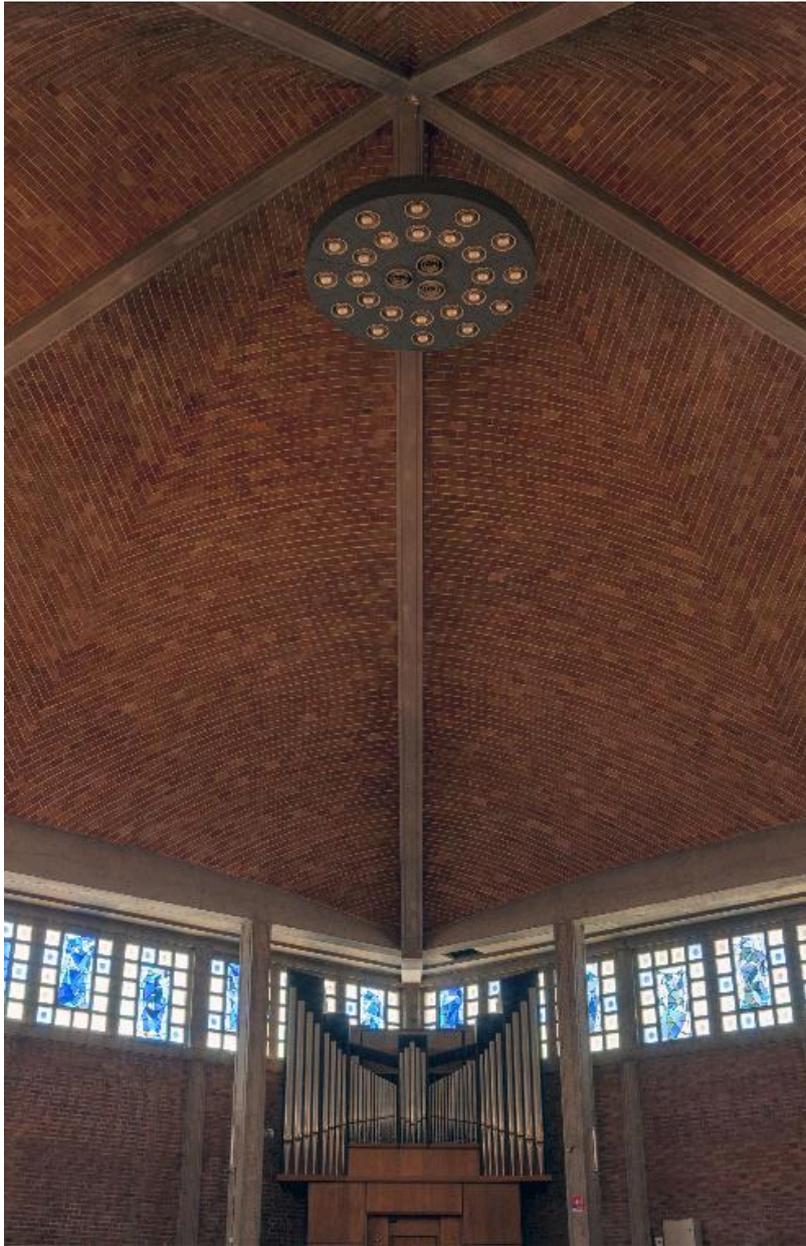
Voûte de l'église.
Phot. Pierre Thibaut
IVR31_20155900777NUCA

Voûte de l'église.

Couvrements : charpente en béton armé apparente ; voûte de type complexe ; , en brique ; , en béton armé

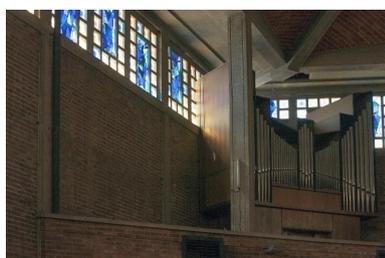
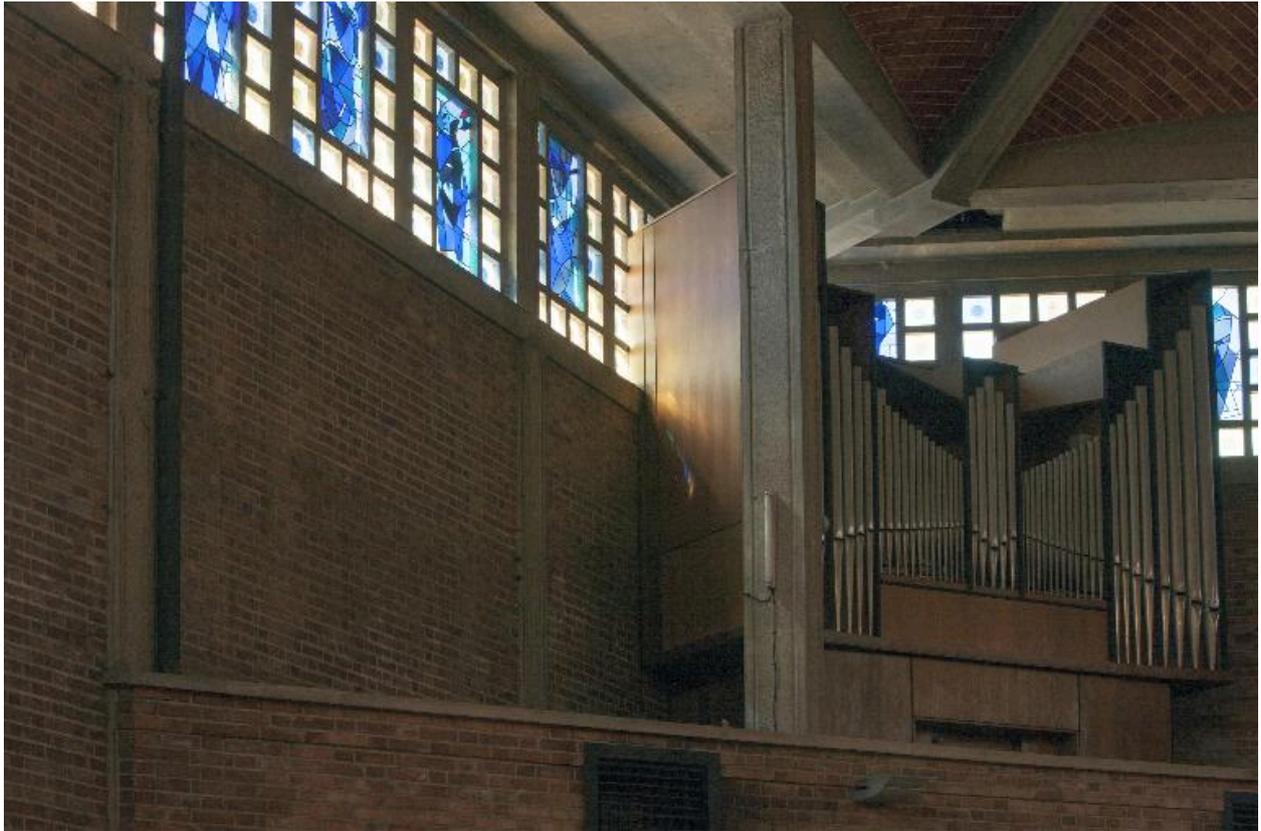
Verrière du flanc sud.
Phot. Pierre Thibaut
IVR31_20155900782NUCA

Verrière du flanc sud.

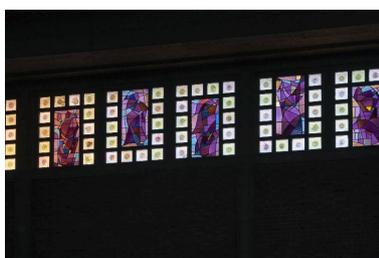
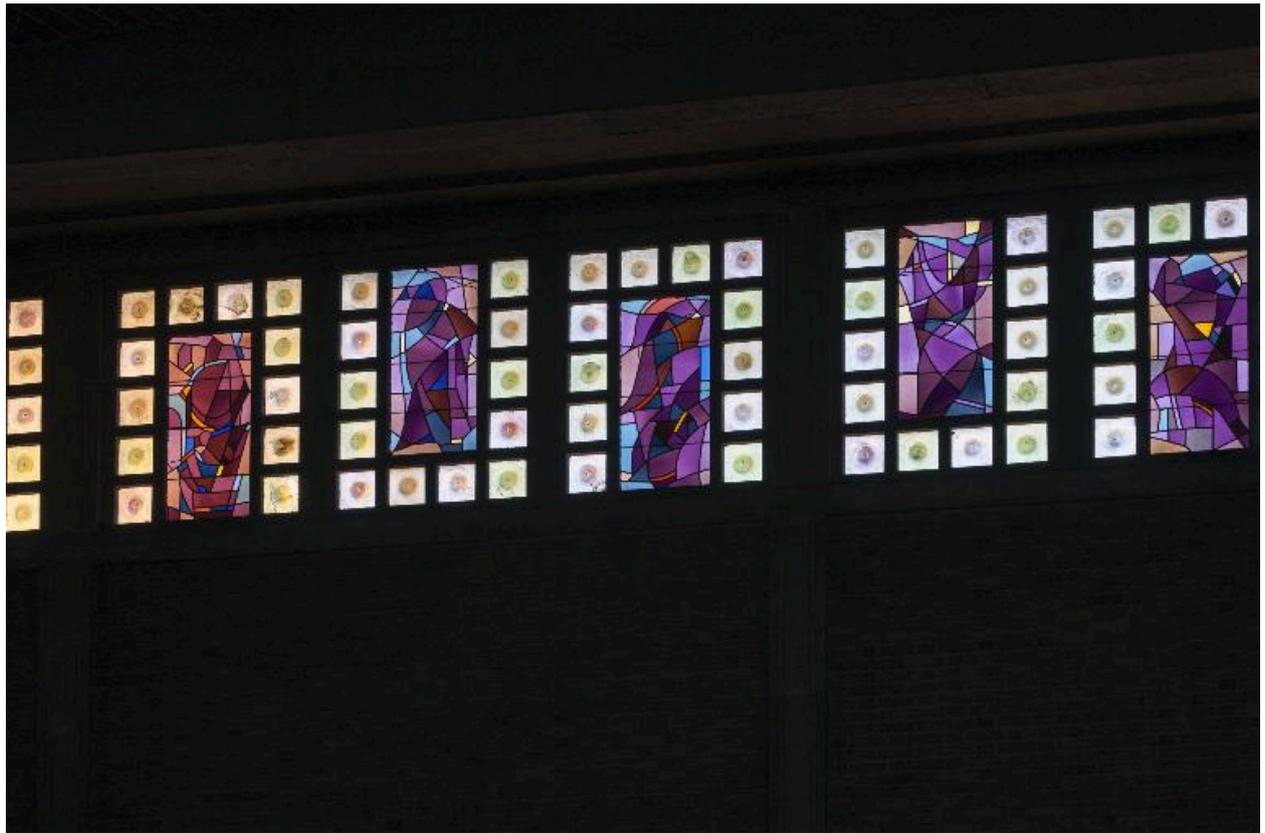
Verrière du flanc ouest.
Phot. Pierre Thibaut
IVR31_20155900780NUCA

Verrière du flanc ouest.

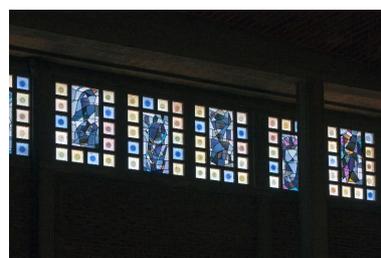
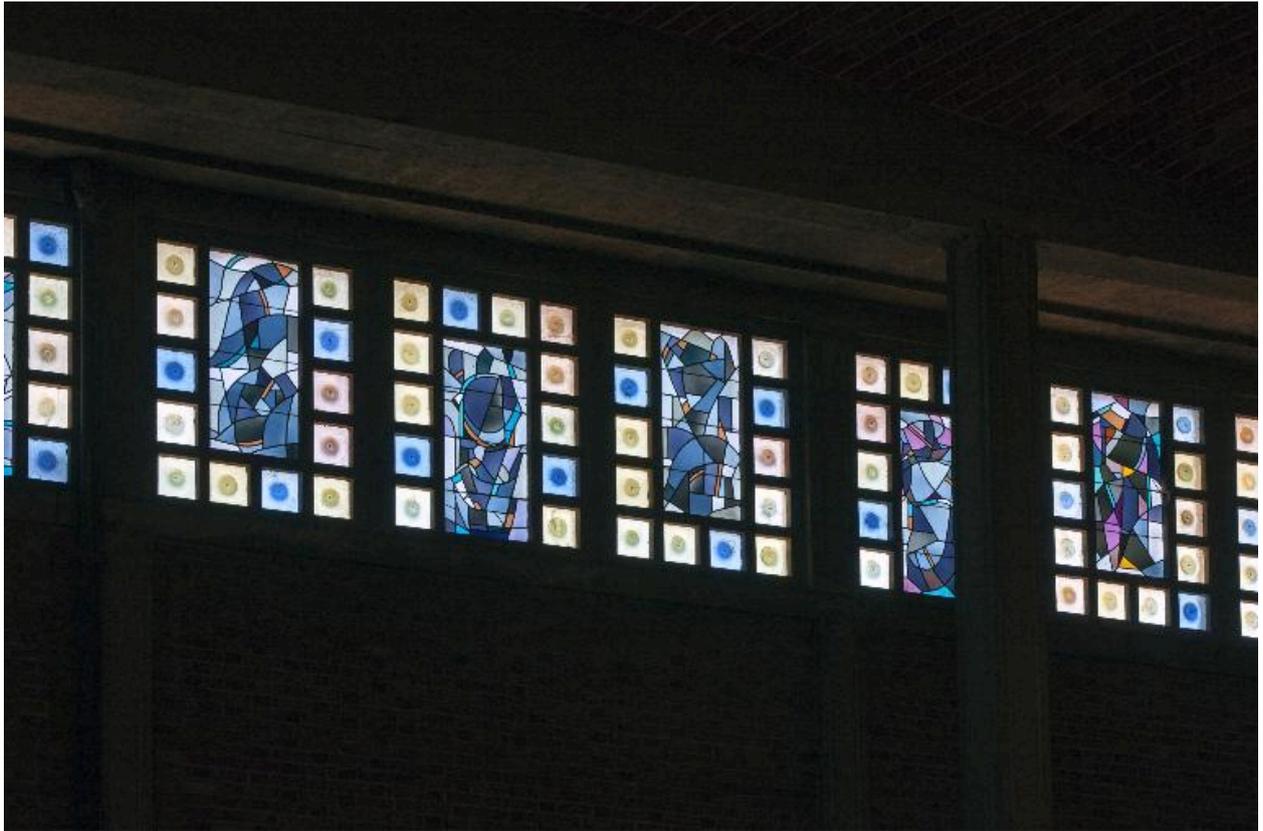
Verrière du flanc est.
Phot. Pierre Thibaut
IVR31_20155900781NUCA

Verrière du flanc est.
