Hauts-de-France, Oise  
Héricourt-sur-Thérain  
4 rue du Lavoir

## Ancien moulin à blé, dit Moulin d'Héricourt, puis Ringot, puis Bressand, devenu usine de polissage de verres optiques Potin

Numéro de dossier : IA60001174  
Date de l'enquête initiale : 2004  
Date(s) de rédaction : 2004  
Cadre de l'étude : patrimoine industriel arrondissement de Beauvais  
Degré d'étude : étudié

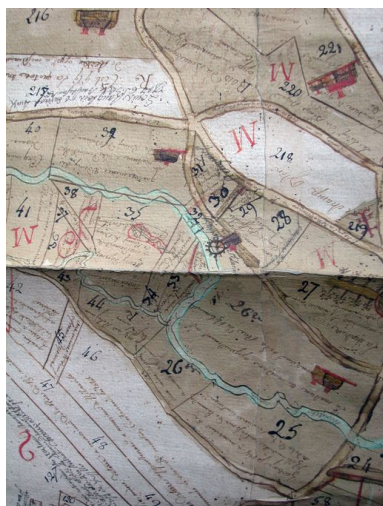
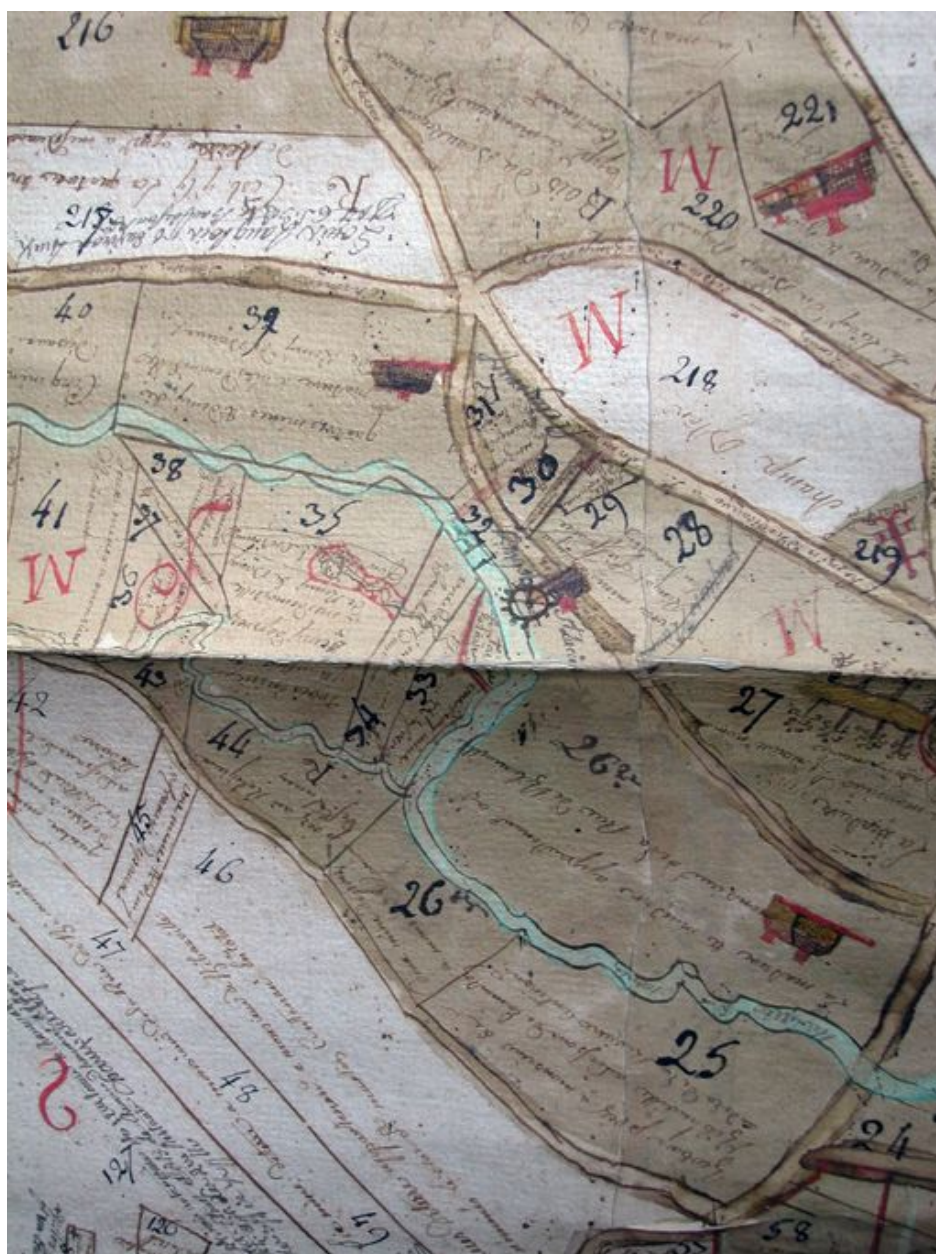
IVR22\_20046002957NUCA

Plan schématique du moulin, extrait du plan des biens dépendants de l'abbaye Saint-Lucien de Beauvais, par Béranger (géomètre arpenteur), 1747.

Le moulin à blé, dit d'Héricourt, est attesté en 1745 par un plan des possessions de l'abbaye Saint-Lucien de Beauvais, dont il dépend à l'époque. Un certain Ringot, meunier, en assure l'exploitation jusqu'à la Révolution. Son fils, Théodore Ringot, prend la suite dans le 2e quart du 19e siècle. Devenu propriétaire, Ringot père procède à la reconstruction de la plupart des bâtiments et donne à la roue une largeur plus importante. Toutefois, l'édifice reste de faible importance. En 1846, le moulin devient la propriété de Pierre Bressand, ancien locataire. Dans la seconde moitié du 19e siècle, le moulin change de destination. François Nicolas Potin en fait l'acquisition en 1852 et le transforme en atelier de polissage de verres optiques. Cette activité s'éteint après le début du 20e siècle, et les bâtiments sont convertis en ferme. La roue hydraulique verticale, par dessous qui alimentait les meules, puis les tours de polissage, est démontée. Le moulin est réglementé par arrêté préfectoral du 8 mars 1852. Le système de régulation hydraulique comprend un déversoir de cinq mètres de longueur, ainsi qu'un vannage de décharge de deux mètres de large et une vanne motrice. La roue hydraulique par dessous, dont les dimensions sont inconnues mais qui devait avoir plus de quatre mètres de diamètre d'après les traces laissées sur le mur pignon, est remplacée par une nouvelle roue plus large de quinze centimètres en 1808.

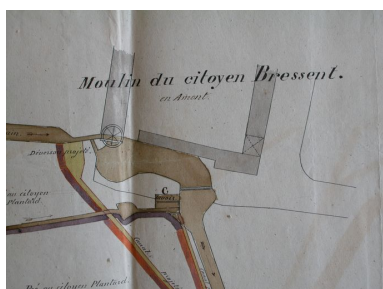
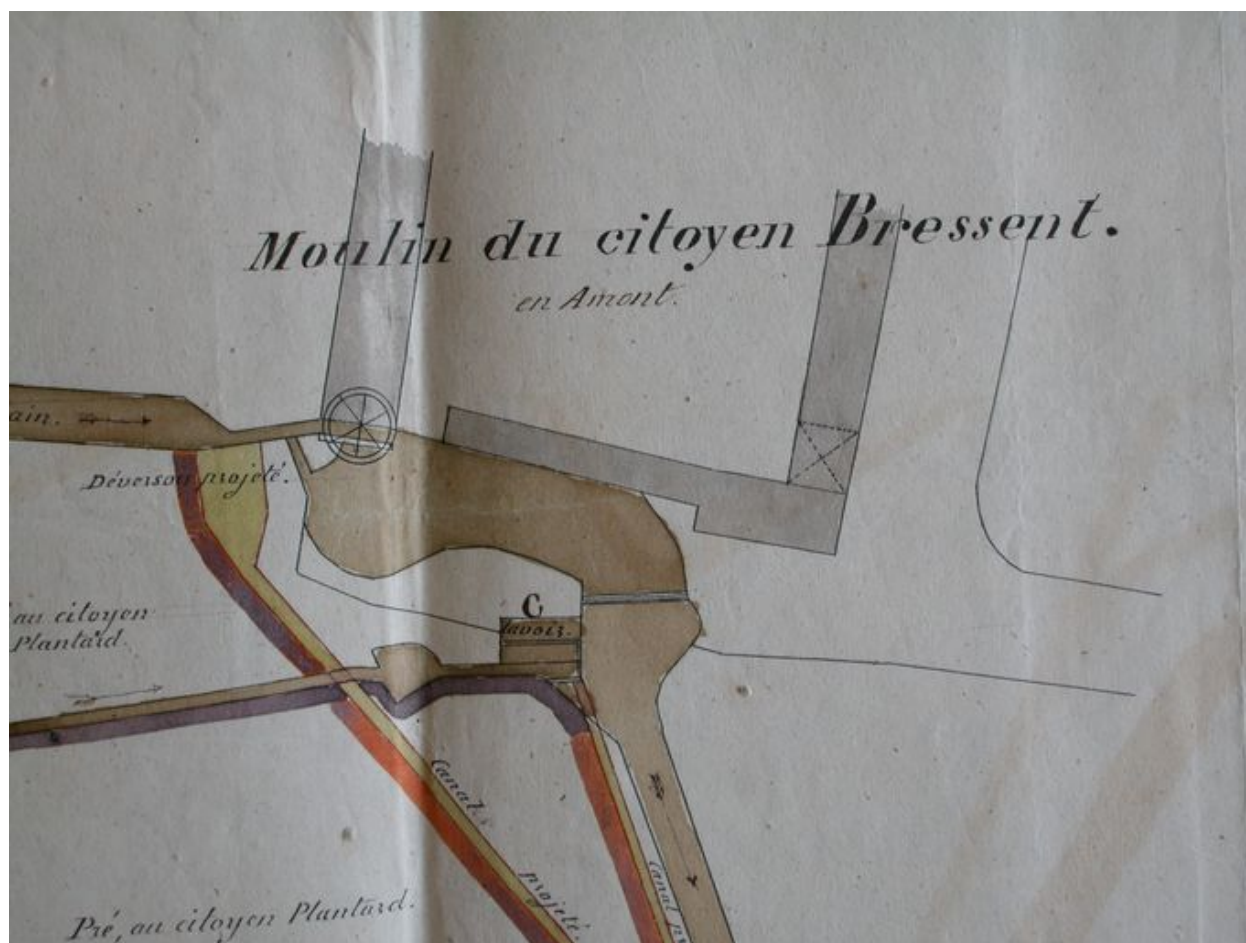
IVR22\_20046002972NUCAB

Plan du moulin de M. Bressant, détail du plan annexé à la demande du sieur Plantard, propriétaire en aval, pour l'augmentation du niveau d'eau de son usine, 1850.

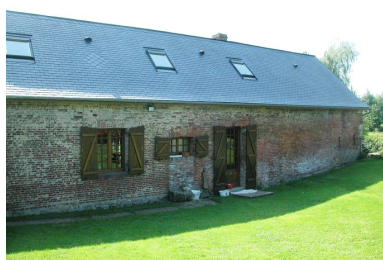
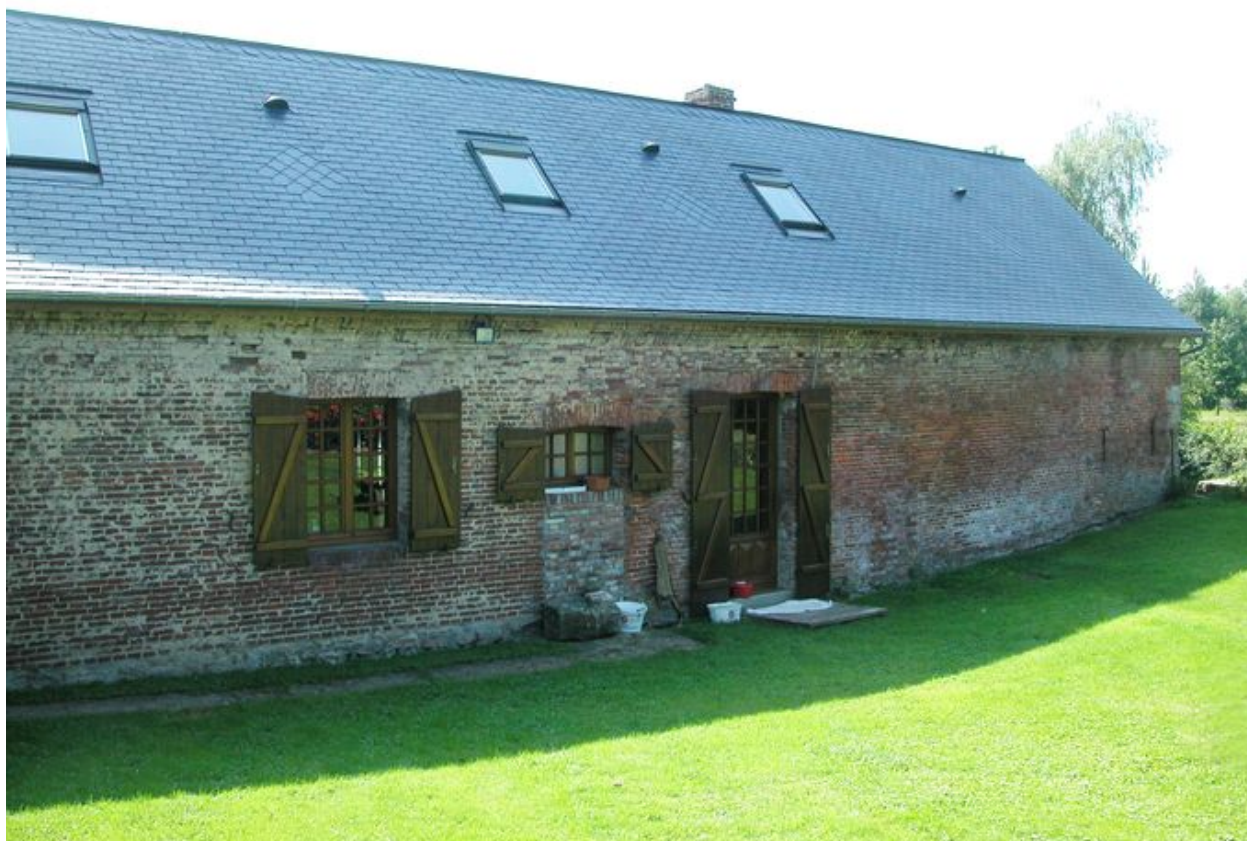
IVR22\_20046002964NUCA

Façade sur jardin de l'ancien moulin hydraulique et de la partie habitation attenante.  
Phot. Bertrand Fournier

Cette usine est formée par un ensemble de bâtiments organisés autour d'une cour fermée par une entrée charretière, flanquée de granges couvertes d'un toit à longs pans et croupes, en partie en tuile plate, l'autre en ardoise. Le moulin, proprement dit, est implanté perpendiculairement à la rivière. Son élévation actuelle, à un étage carré, en brique reprend les fondations d'un édifice précédent, construit en pierre, dont seul le pignon sur la rivière a été conservé. Il est prolongé dans le même volume par le logement du meunier. Cet ensemble est couvert d'un toit à longs pans et pignons couverts en ardoise. Le bâtiment en retour au nord est en pierre de taille et moellons, couronné d'une corniche en brique, dont le profil se retrouve également au sommet de la façade sur logement. Il est couvert d'une longue toiture en tuile plate. Les

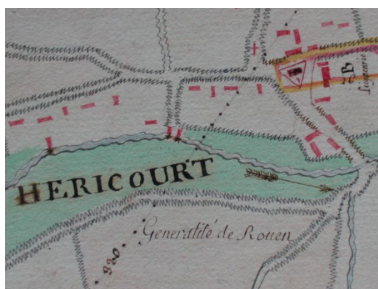
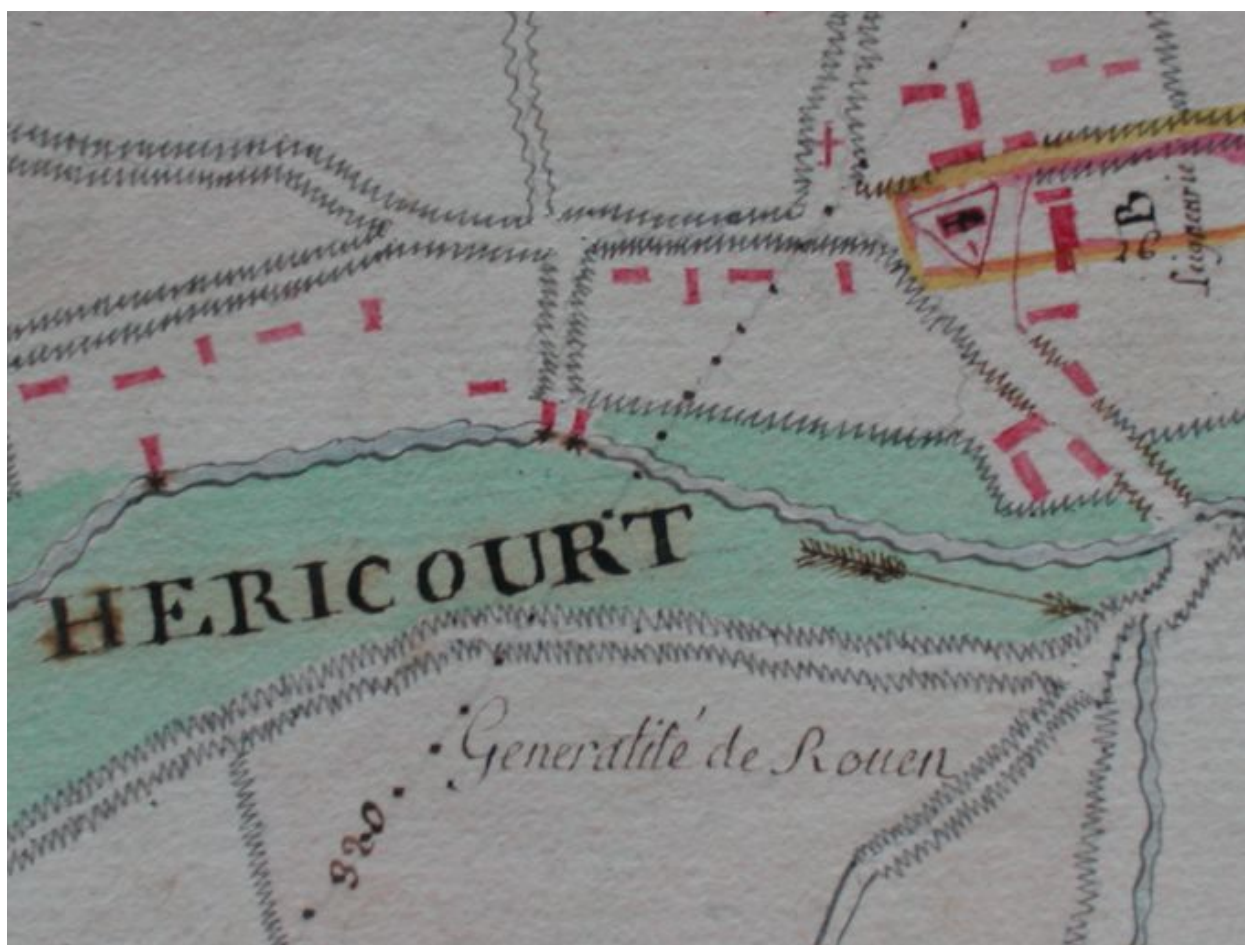
IVR22\_20046002965NUCAB

Détail des moulins d'Héricourt, extrait du plan d'intendance d'Héricourt, 1784.

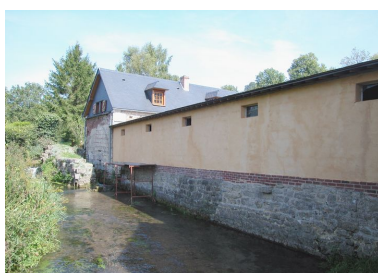
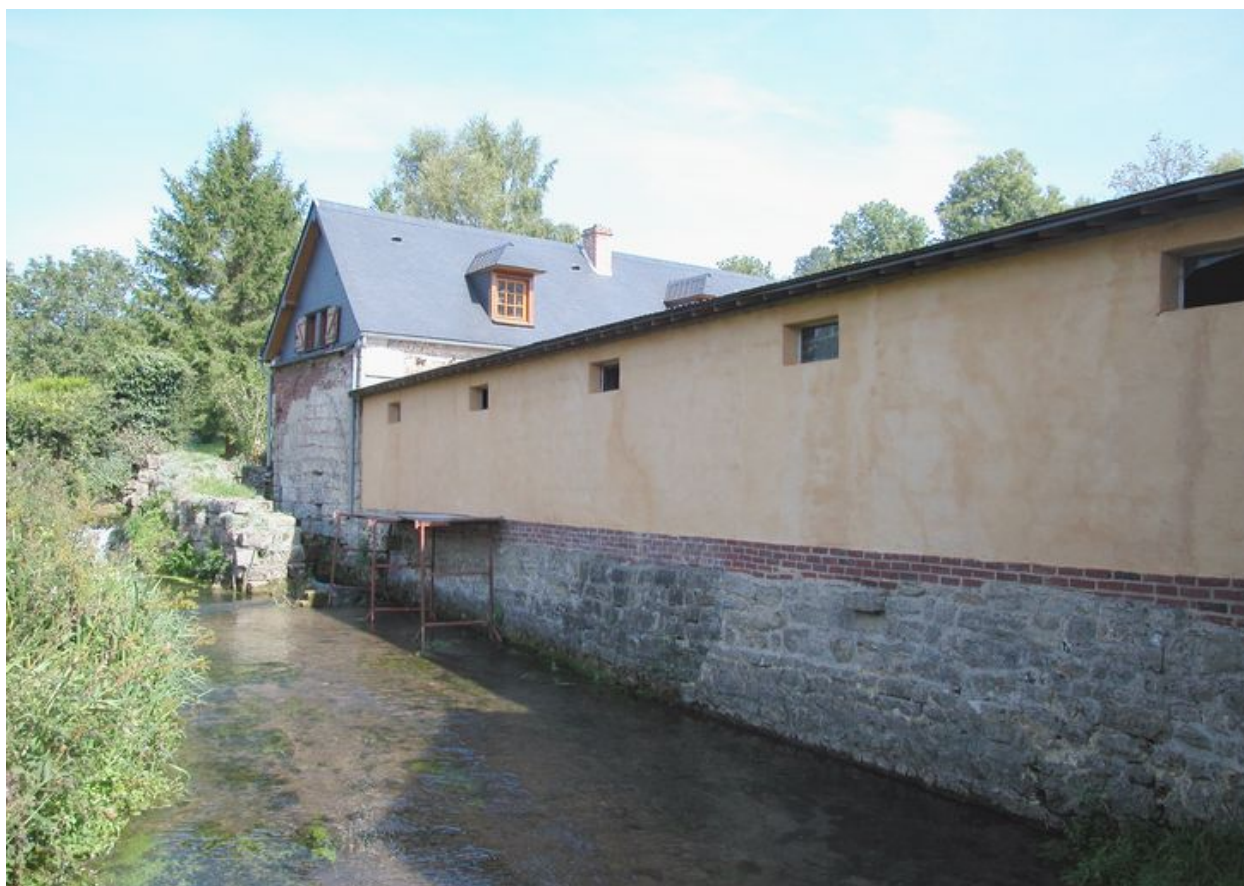
IVR22\_20046002960NUCA

Vue d'ensemble du moulin et du mur de clôture attenant donnant sur la rivière.

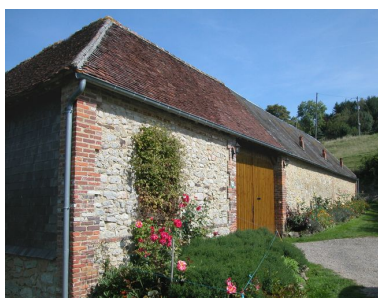
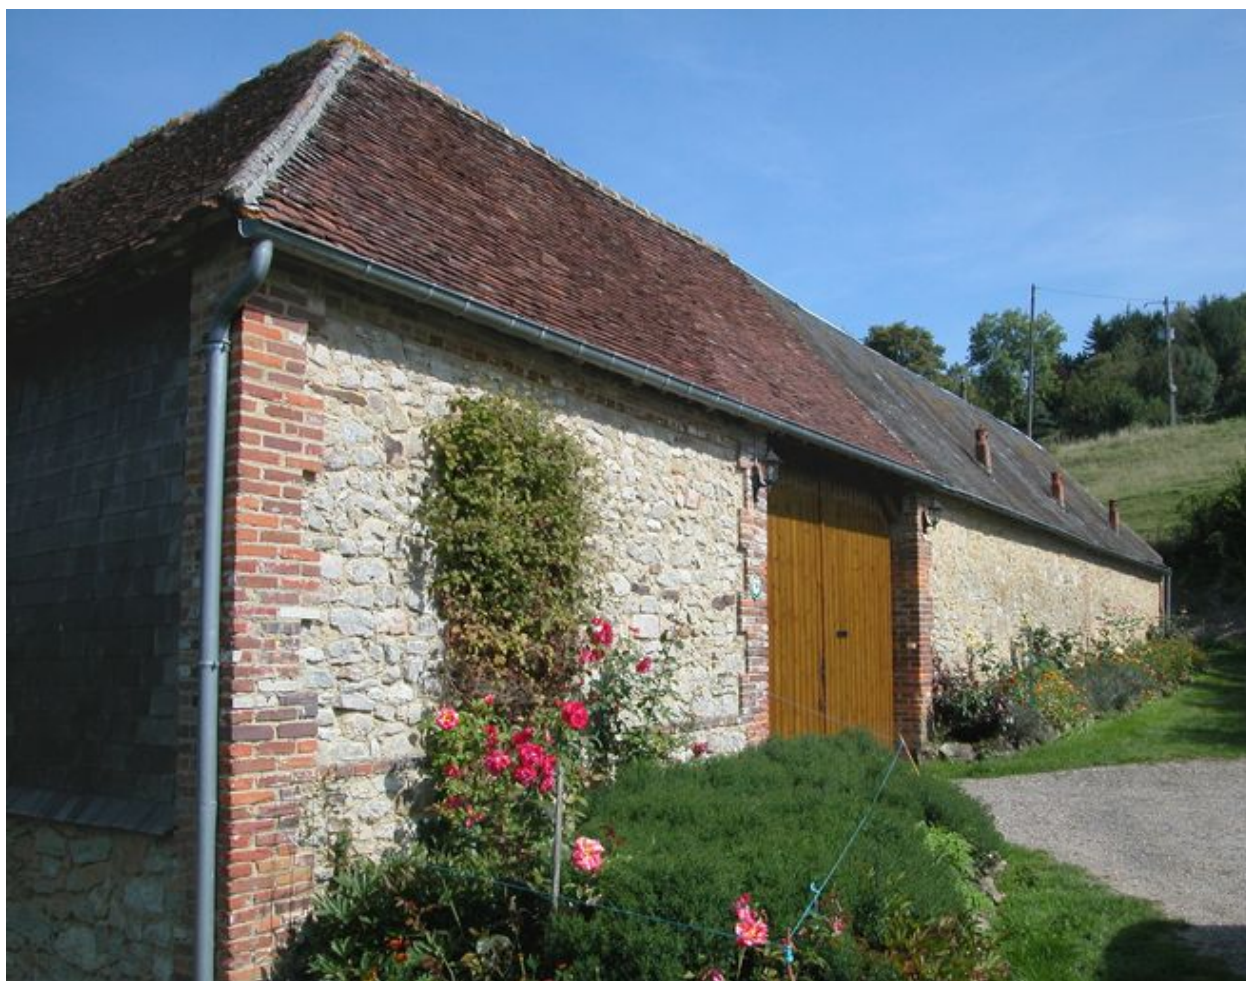
IVR22\_20046002961NUCA

L'entrée charretière cantonnée des granges fermant la propriété à l'avant.

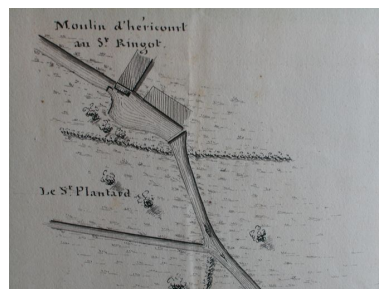
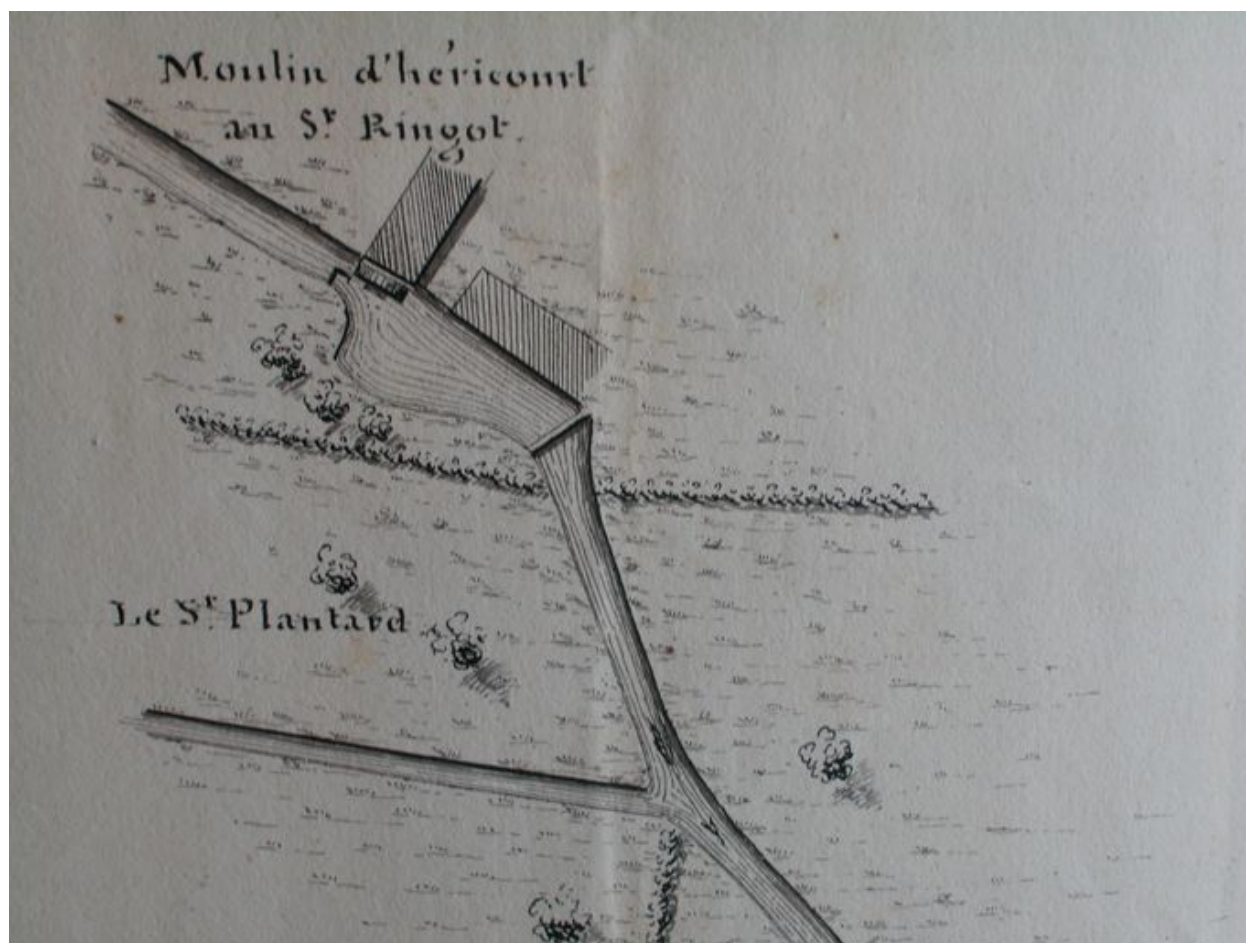
IVR22\_20046002974NUCAB

Plan du moulin appartenant à M. Ringot, 1834.

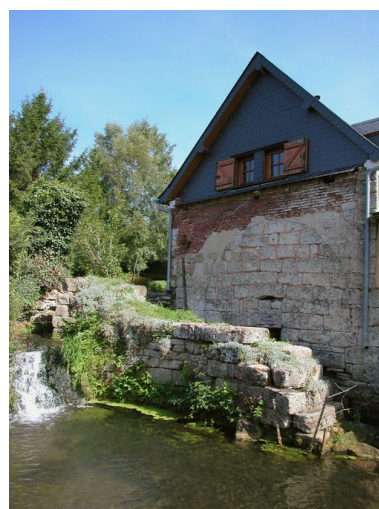
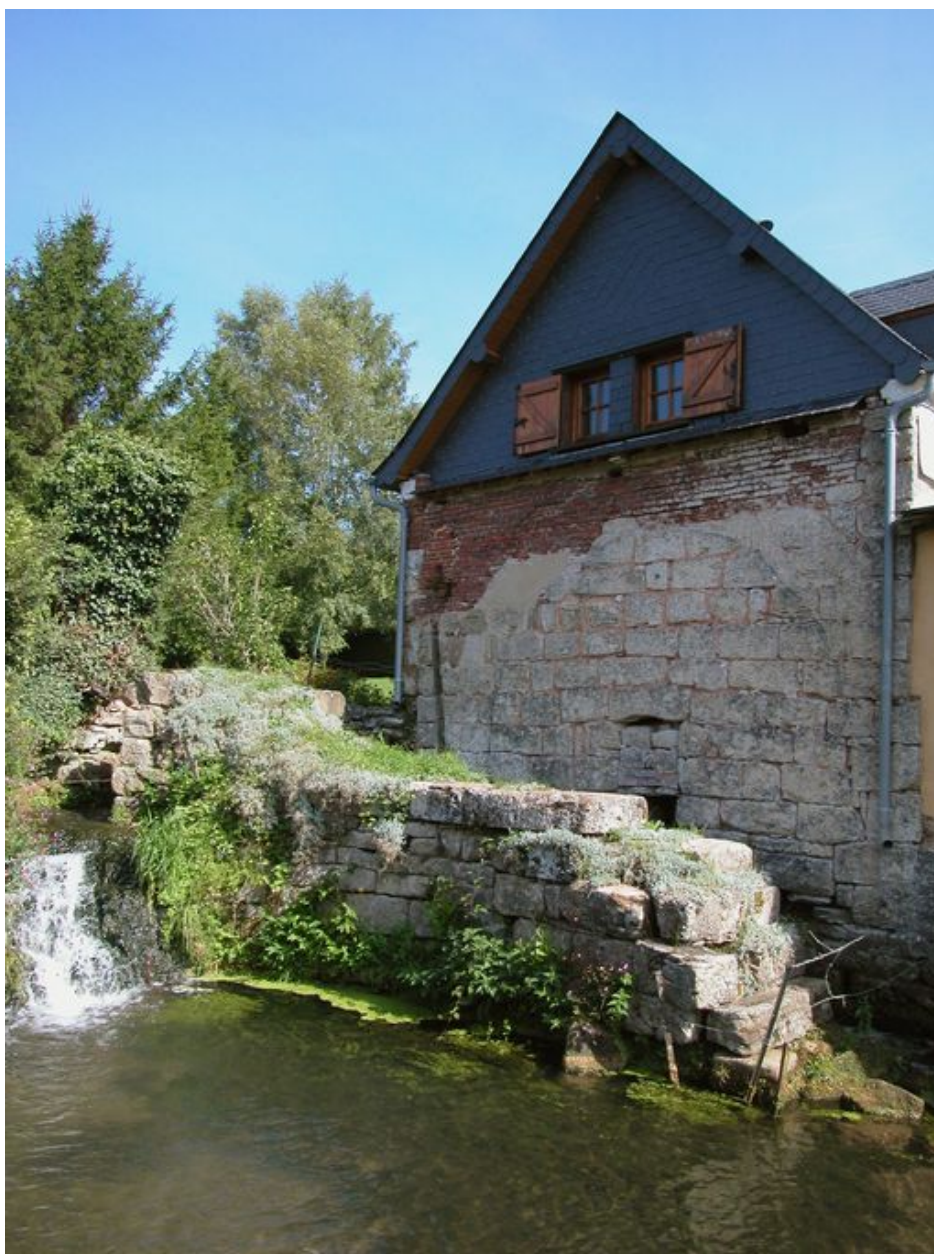
IVR22\_20046002959NUCA

Détail du pignon du moulin hydraulique.

remises situées au sud, dont élévation est assise sur le soubassement ancien d'un mur en pierre de taille, ont été refaites en torchis enduit et couvertes d'un appentis. Si le mur du coursier existe toujours, il ne subsiste rien de la roue hydraulique et du système de transmission. Néanmoins, l'appareil du pignon présente encore les traces d'emprise de l'arbre central ainsi que les traces de frottement au diamètre de la roue, qui devait atteindre plus de quatre mètres de diamètre.

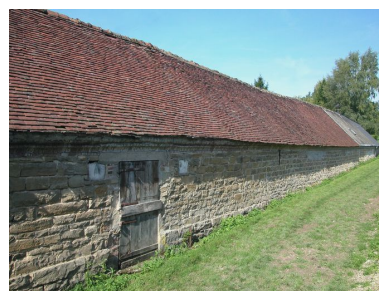
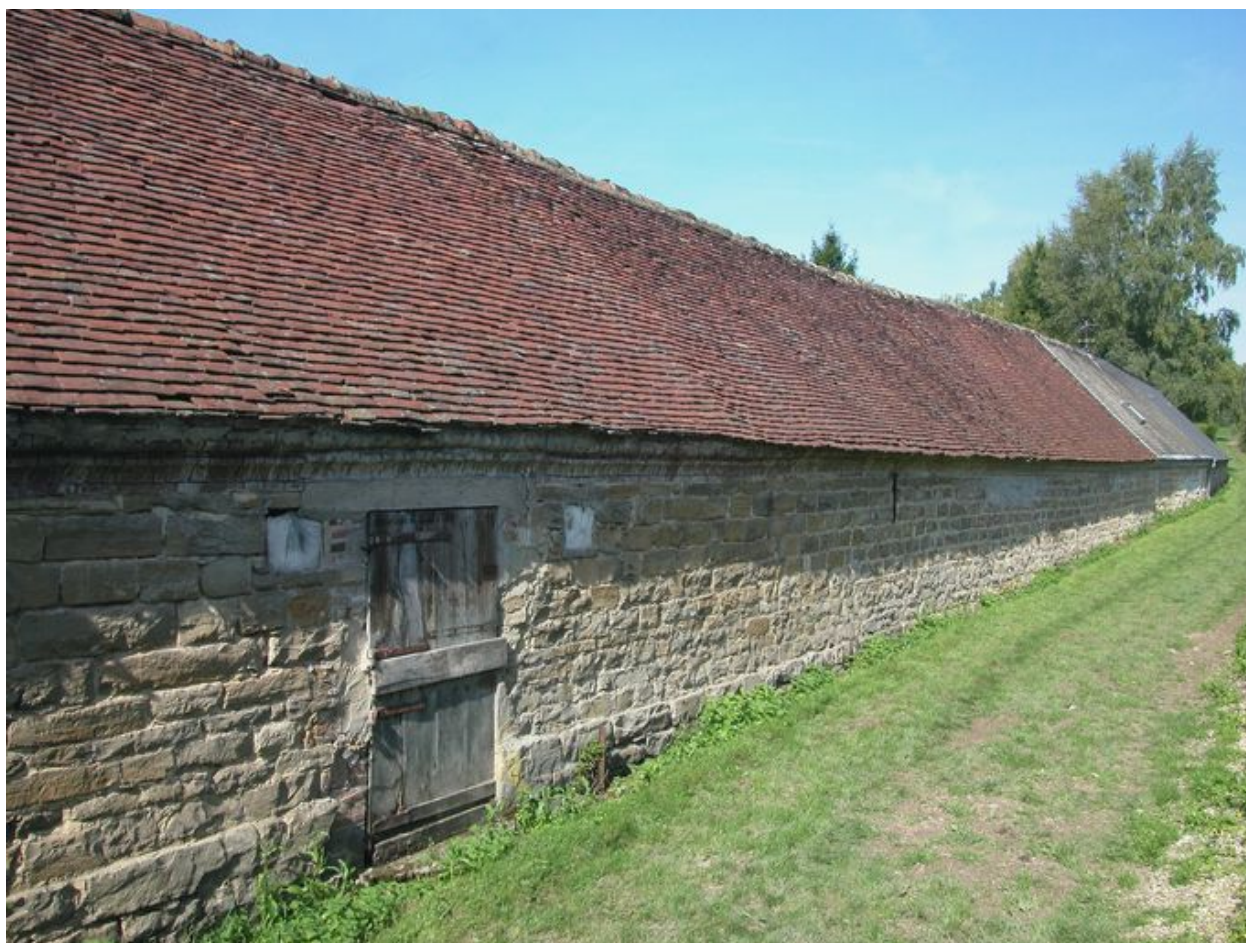
IVR22\_20046002962NUCA

Façade extérieure des dépendances agricoles du moulin.

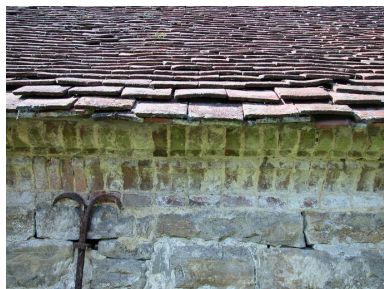
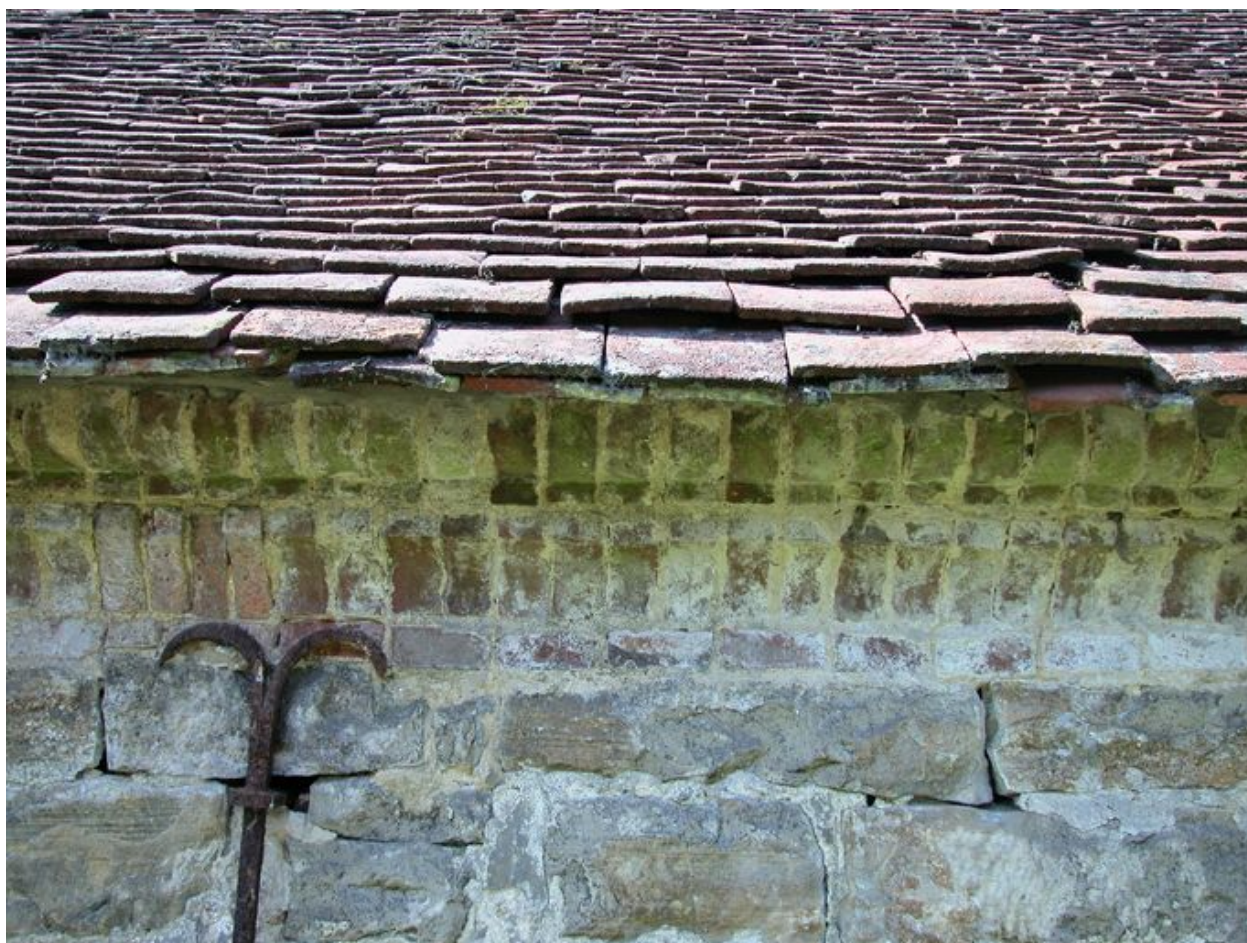
IVR22\_20046002963NUCA

Détail de la corniche moulurée.
