Hauts-de-France, Aisne  
Vervins  
Eglise paroissiale Notre-Dame, place de l' Eglise

## Carrelage de sol

Numéro de dossier : IM02001858  
Date de l'enquête initiale : 1999  
Date(s) de rédaction : 2000  
Cadre de l'étude : inventaire topographique ville de Vervins  
Degré d'étude : étudié

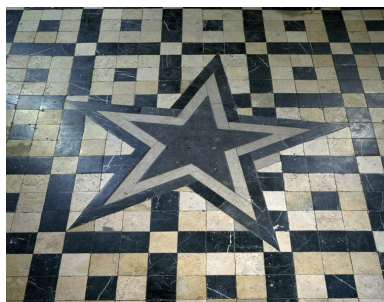
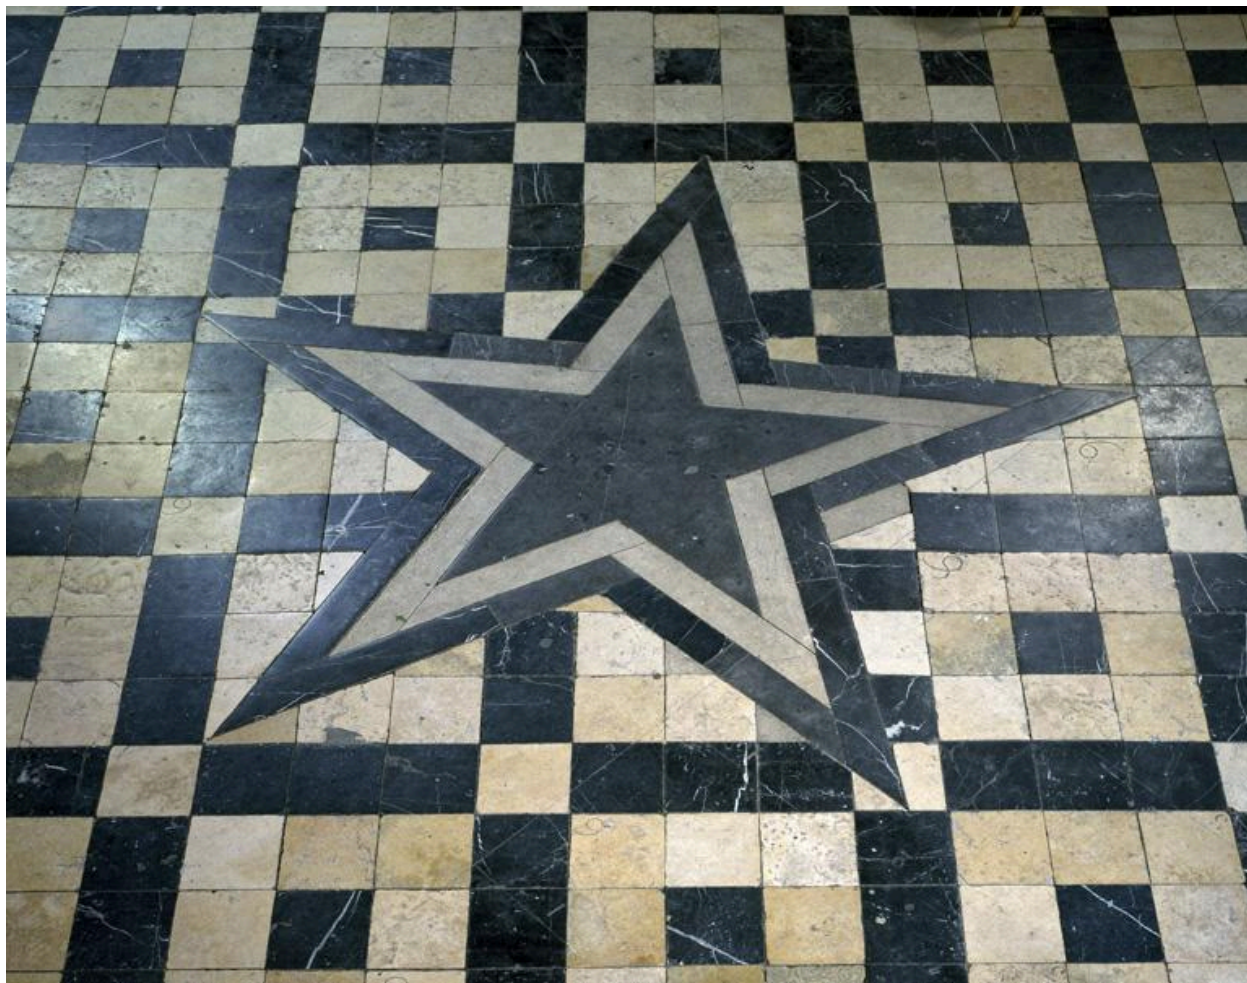
Le carrelage de sol forme un damier géométrique jouant sur l'alternance du noir et du blanc. Le décor du transept surélevé est un simple damier. Dans le reste du transept et de la nef le module décoratif est une série de carrés entourant chacun un carreau central. Le centre de la nef est orné d'une étoile à 5 branches.

Détail de la partie centrale  
du pavement de la nef.  
Phot. Thierry Lefébure  
IVR22\_20000201142VA

Détail de la partie centrale du pavement de la nef.

Le carrelage présente des marques généralisées d'usure, certains carreaux sont fendus, d'autres présentent des manques ou ont disparu. Le décor en relief de l'étoile est particulièrement effacé et s'affaisse par endroits.

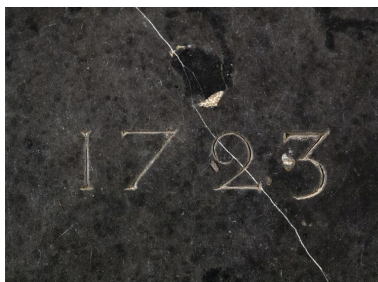
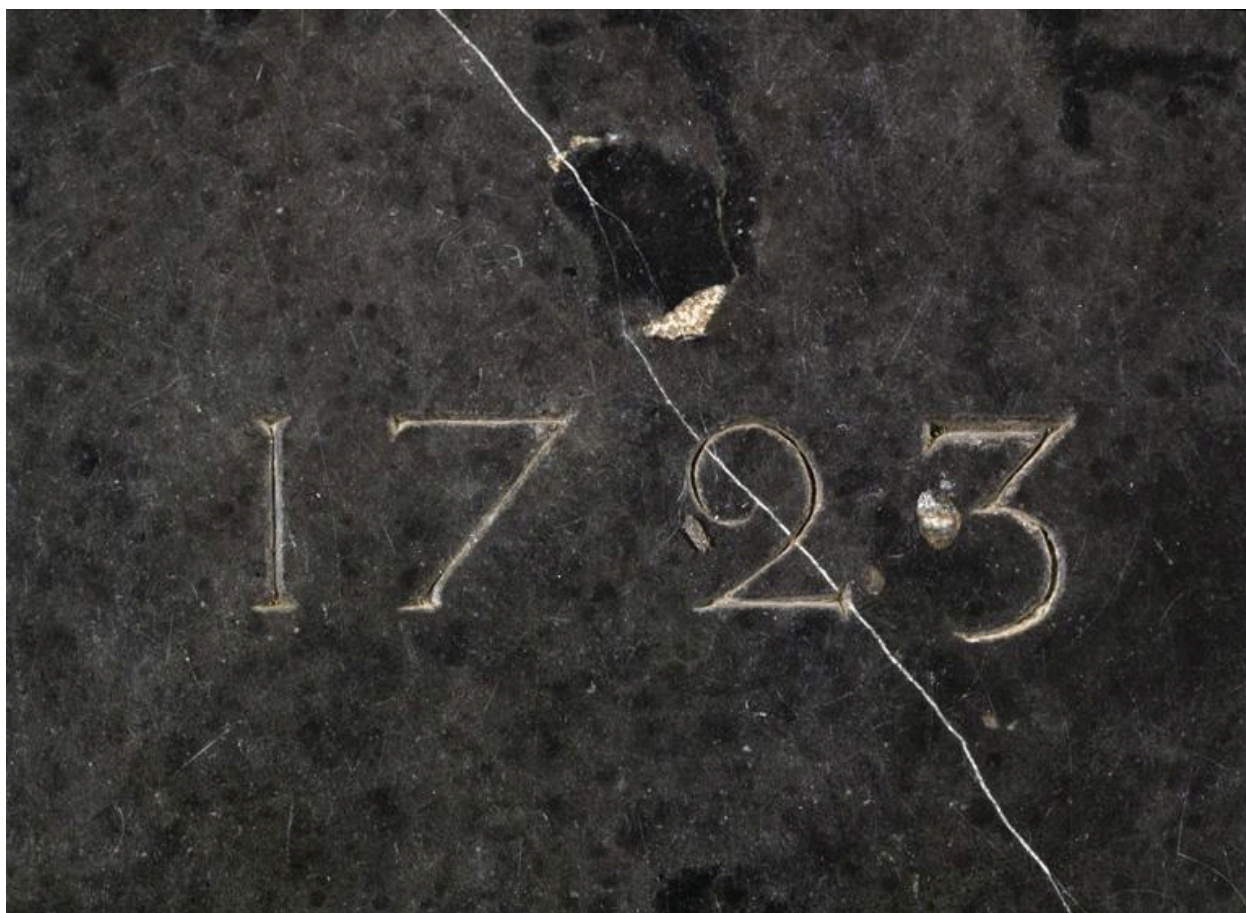
Date (au centre de l'étoile) : 1723. Chiffre : chaque travée comporte du côté de l'allée centrale un numéro en chiffre arabe permettant de l'identifier. A l'intérieur de chaque travée, des numéros également en chiffre arabe correspondent aux places. Les travées sont numérotées de 1 à 19, les places de 1 à 5 ou 7 selon les rangées.

Détail de la date sur la partie  
centrale du pavement de la nef.  
Phot. Thierry Lefébure  
IVR22\_20000201235XA

Détail de la date sur la partie centrale du pavement de la nef.

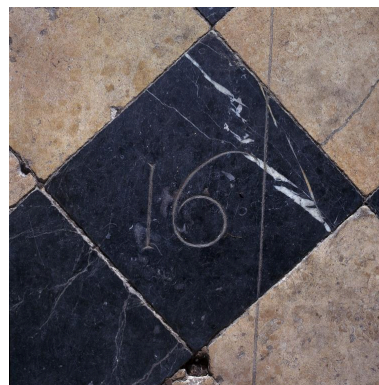
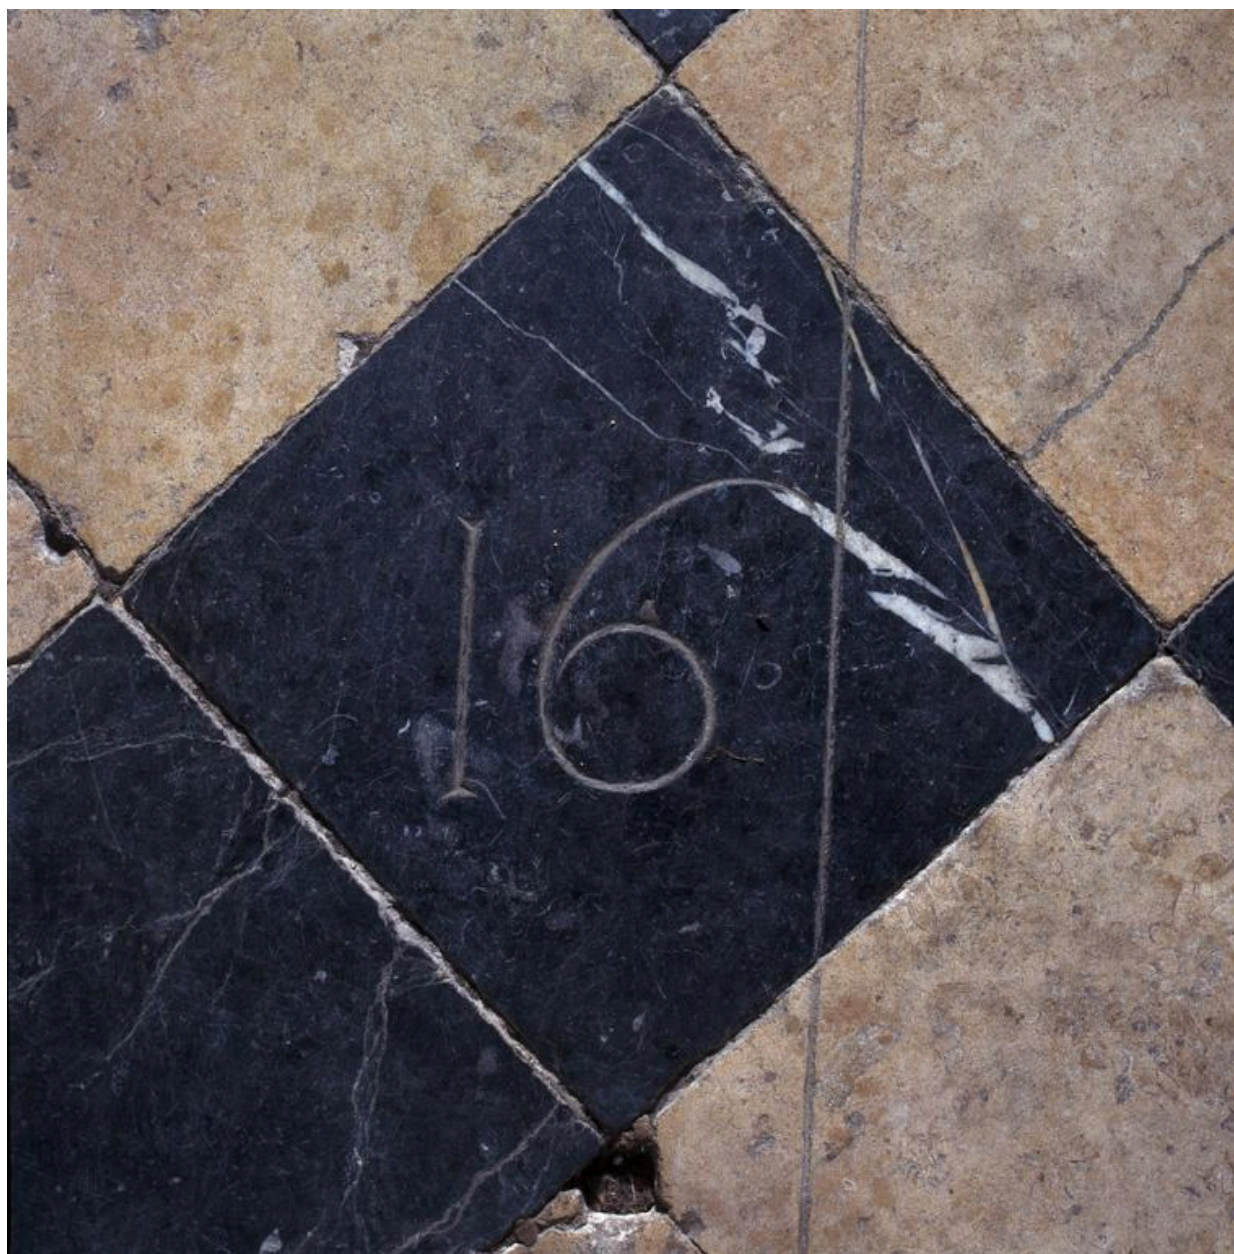
Détail d'un des chiffres indiquant  
le numéro de la travée des bancs.  
Phot. Thierry Lefébure  
IVR22\_19990203738XA

Détail d'un des chiffres indiquant le numéro de la travée des bancs.
