Hauts-de-France, Somme
Étricourt-Manancourt
les Quinze
22-26 route de Péronne

Ancienne râperie de betteraves, de la Vermandoise de Sucreries (S.V.S.), devenue conserverie Unagro, puis Bonduelle

Numéro de dossier : IA00076679

Cadre de l'étude : patrimoine industriel Somme, patrimoine de la Reconstruction La première Reconstruction

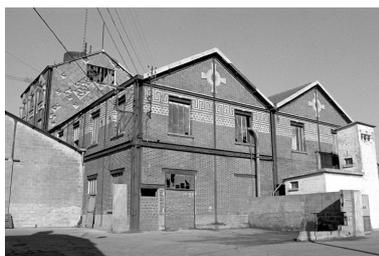
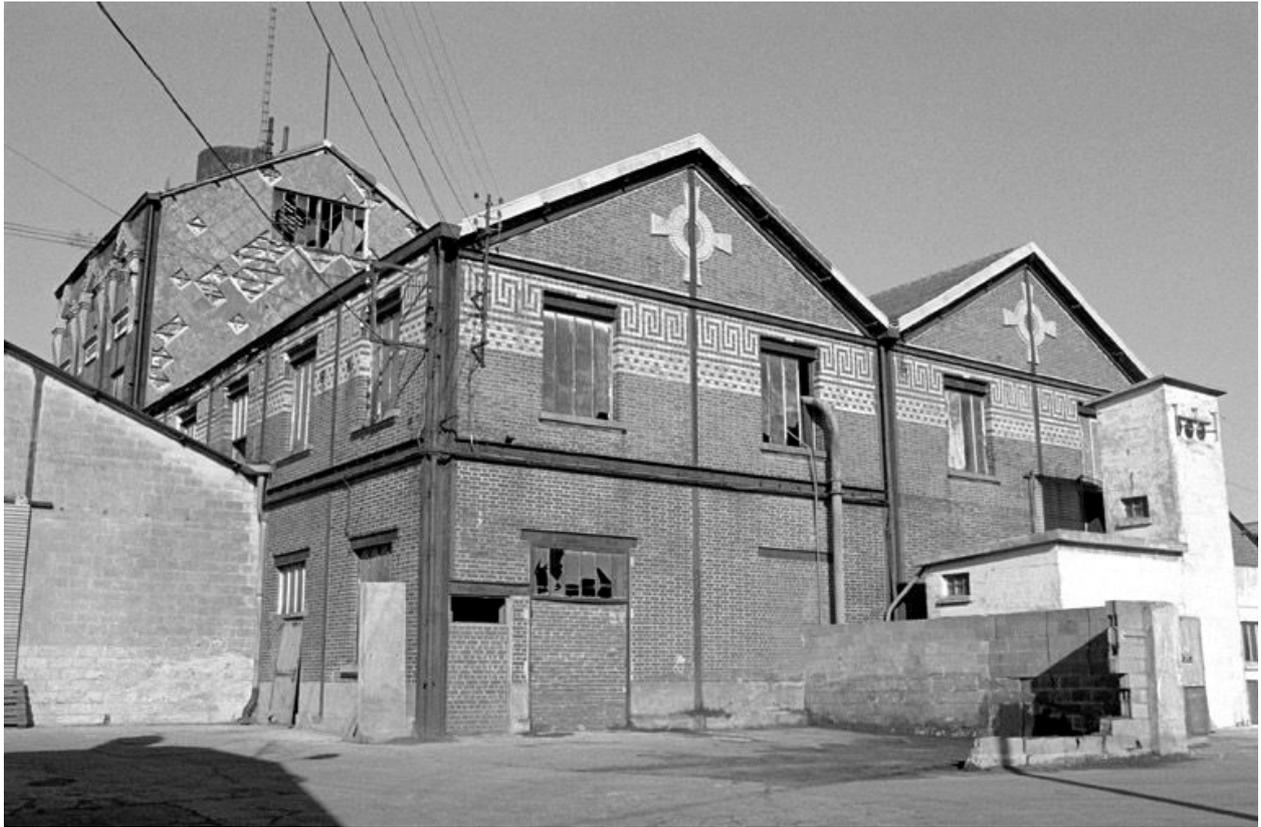
Atelier de fabrication,
vue d'ensemble.
Phot. Francis Dubuc
IVR22_19908001112Z

Atelier de fabrication, vue d'ensemble.

Ateliers de fabrication de la râperie en brique, résidu industriel en gros œuvre et pan de fer, à un étage carré sous toits à longs pans en tuile mécanique ; atelier central à deux étages carrés et entresol à décor losanges ; ateliers de fabrication et entrepôts de la conserverie principalement en parpaing de béton et pan de fer, couverture en ciment.

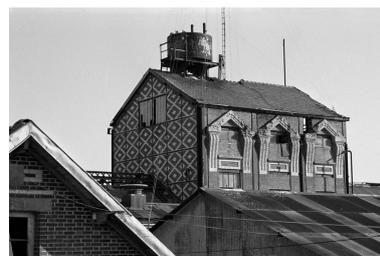
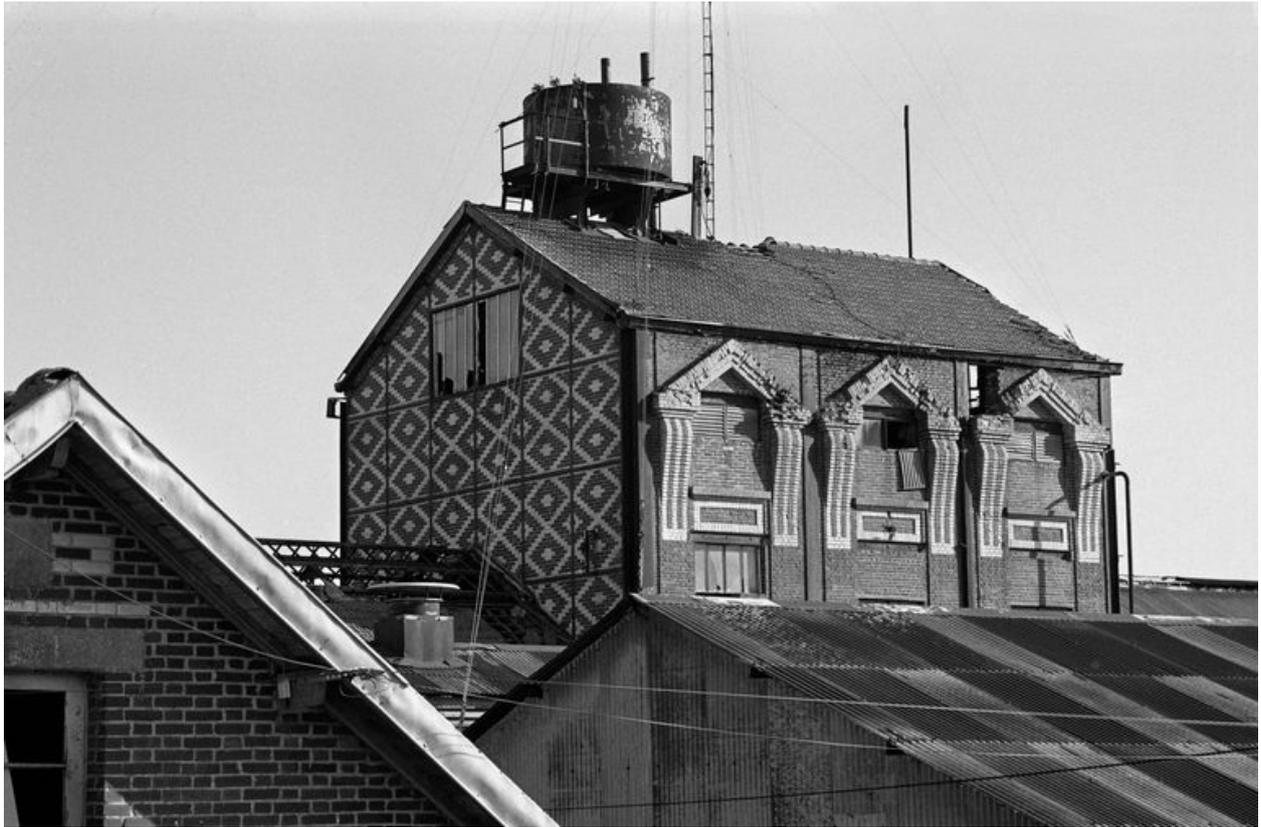
Atelier de fabrication
principal : flanc nord-ouest.
Phot. Francis Dubuc
IVR22_19908001118Z

Atelier de fabrication principal : flanc nord-ouest.

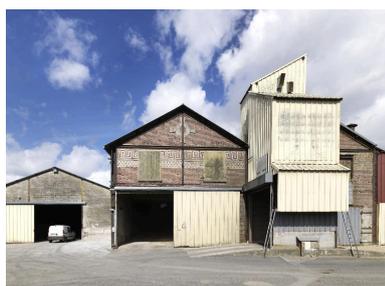
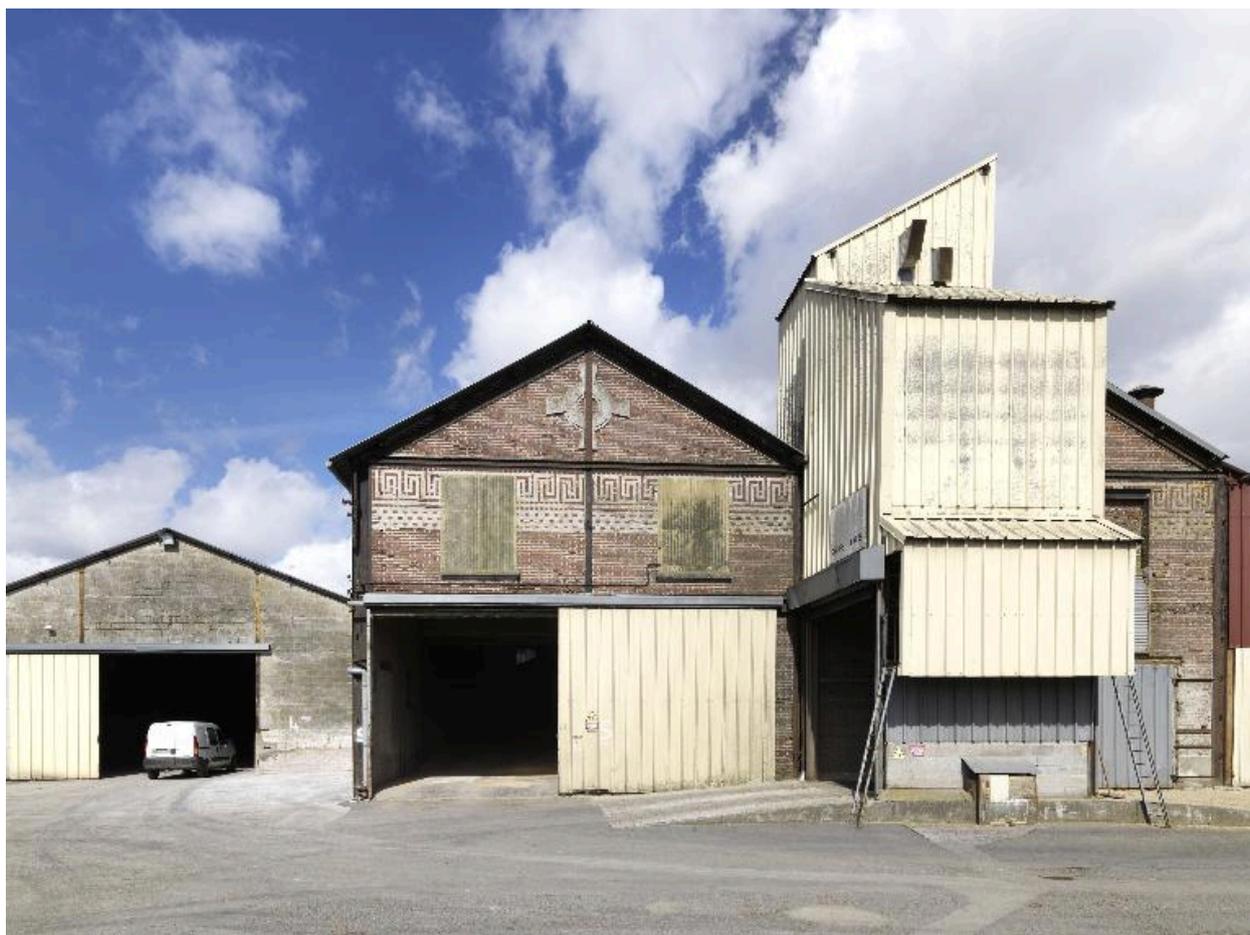
Vue d'ensemble des pignons sur
cour des ateliers de fabrication.
Phot. Thierry Lefébure
IVR22_20158000168NUC2A

Vue d'ensemble des pignons sur cour des ateliers de fabrication.

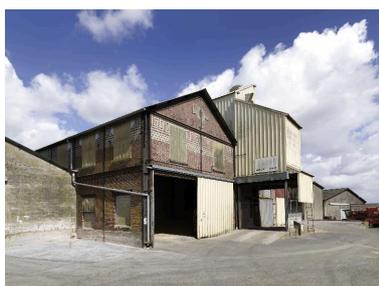
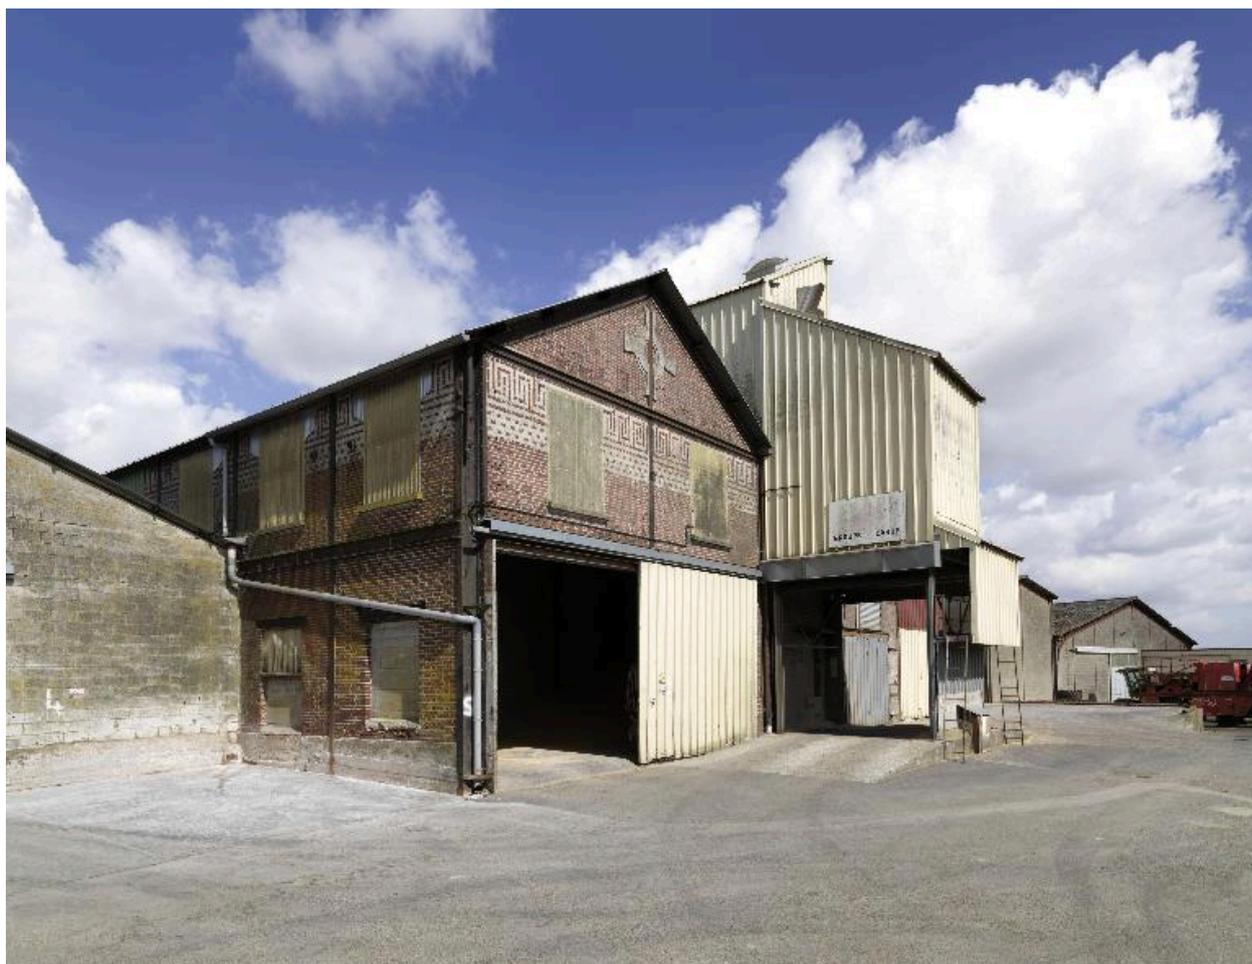
Vue d'ensemble de trois-
quarts de l'atelier de fabrication.
Phot. Thierry Lefébure
IVR22_20158000167NUC2A

Vue d'ensemble de trois-quarts de l'atelier de fabrication.

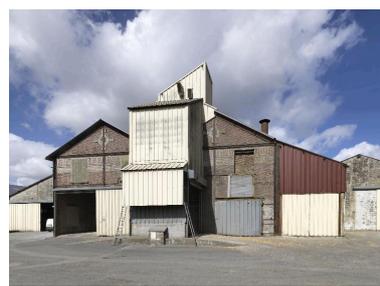
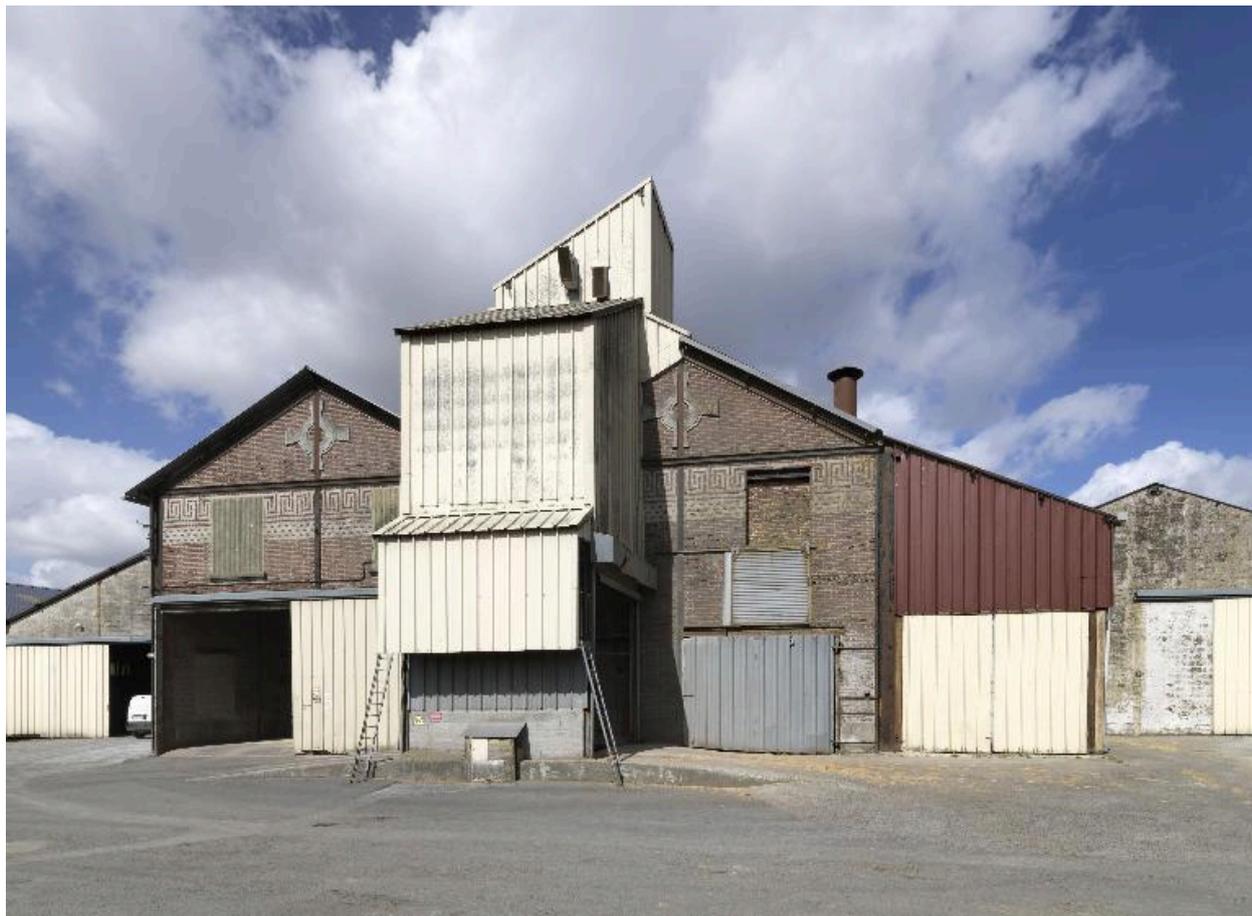
Vue d'ensemble des pignons
des ateliers de fabrication.
Phot. Thierry Lefébure
IVR22_20158000171NUC2AQ

Vue d'ensemble des pignons des ateliers de fabrication.

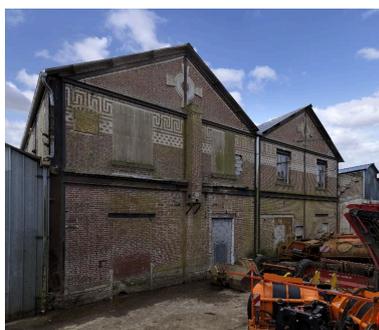
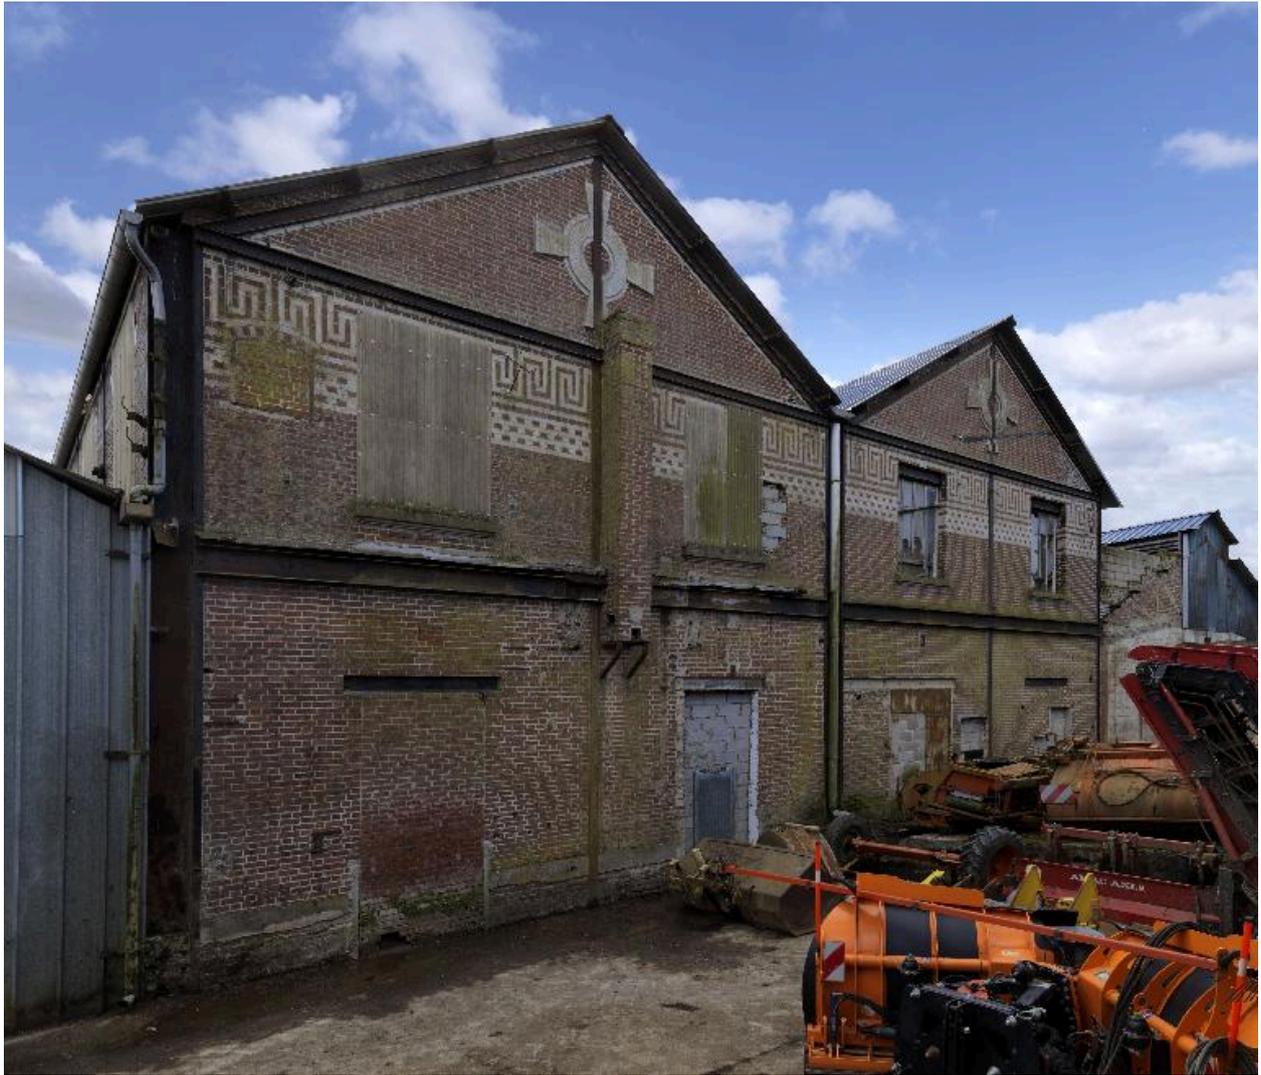
Vue d'ensemble des
façades postérieures des
ateliers de fabrication.
Phot. Thierry Lefébure
IVR22_20158000172NUC2A

Vue d'ensemble des façades postérieures des ateliers de fabrication.

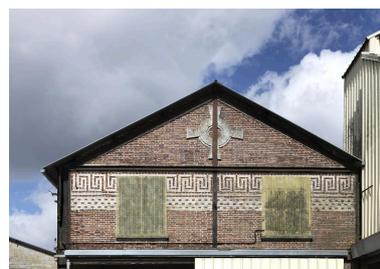
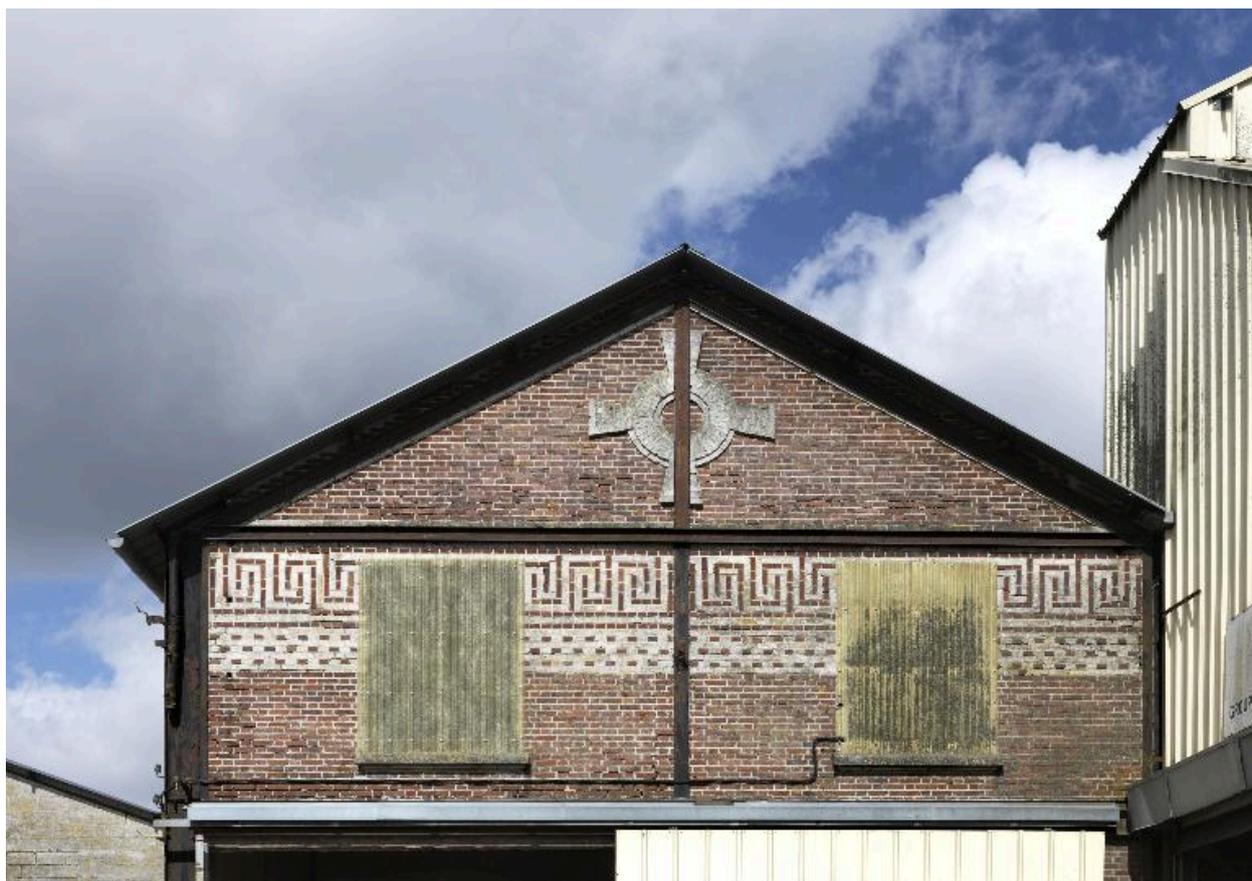
Détail de la partie supérieure d'un
pignon des ateliers de fabrication.
Phot. Thierry Lefébure
IVR22_20158000169NUC2A

Détail de la partie supérieure d'un pignon des ateliers de fabrication.

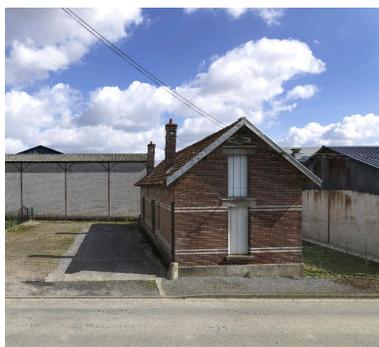
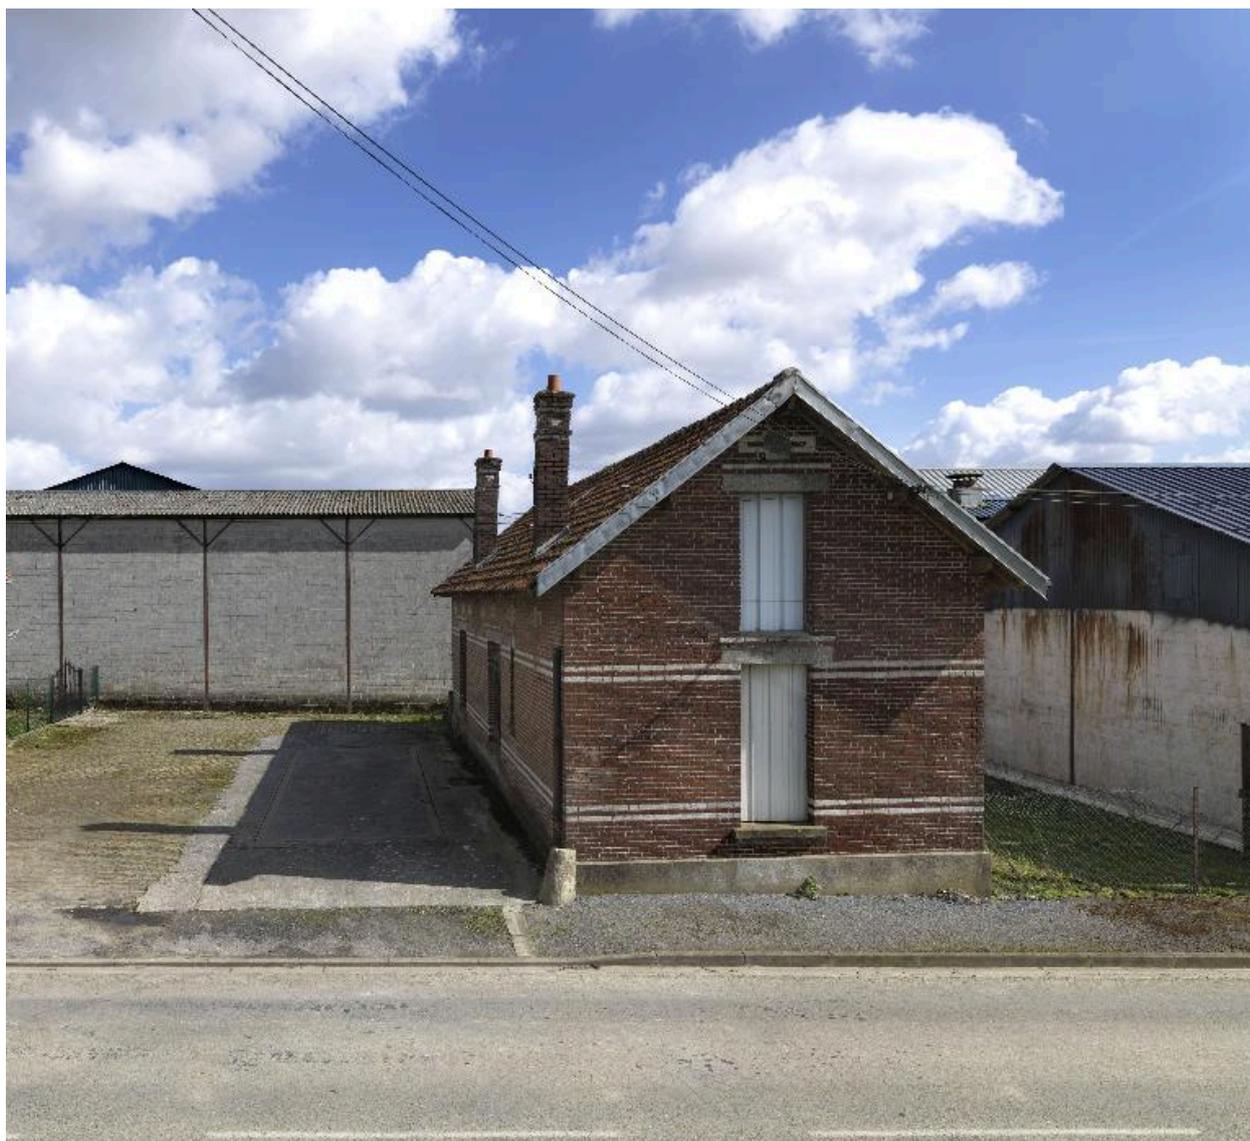
Bureau de pesée avec sa bascule
à l'ancienne entrée de l'usine.
Phot. Thierry Lefébure
IVR22_20158000176NUC2A

Bureau de pesée avec sa bascule à l'ancienne entrée de l'usine.

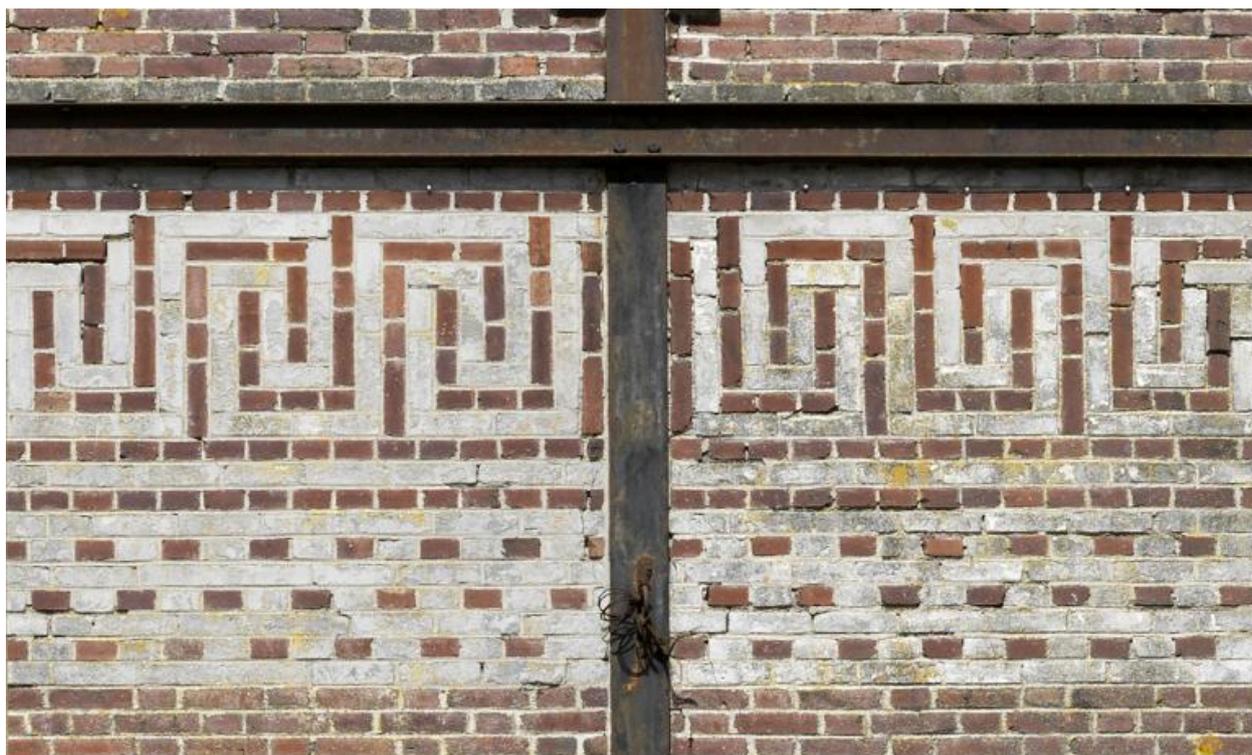
Détail de la frise décorative qui orne
le pignon de l'atelier de fabrication.
Phot. Thierry Lefébure
IVR22_20158000170NUC2A

Détail de la frise décorative qui orne le pignon de l'atelier de fabrication.

Décor géométrique de losanges sur les élévations ouest et est de l'atelier principal.
