## Garage Citroën à Amiens (détruit)

Numéro de dossier : IA80000162

Cadre de l'étude : enquête thématique régionale édifices civils et édilitaires d'Amiens des 19e et 20e siècles

Dénomination : garage de réparation automobile

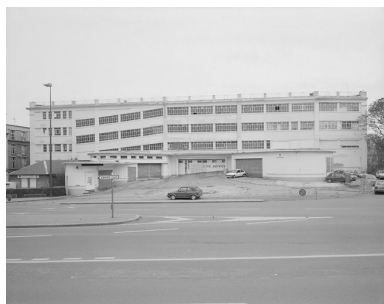
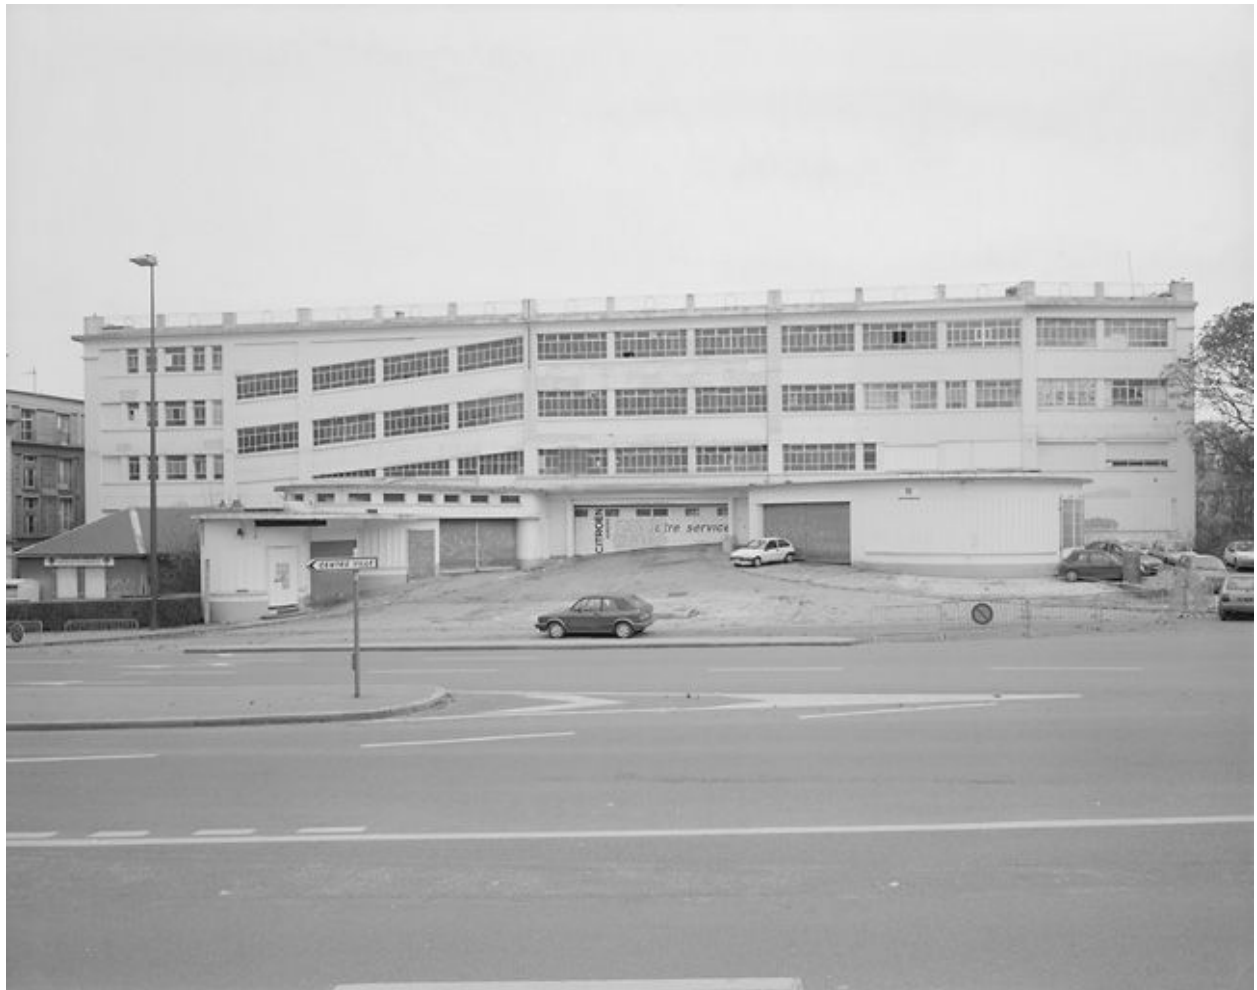
Vue générale depuis l'ouest.  
Phot. Thierry Lefébure  
IVR22\_19978001085V

Vue générale depuis l'ouest.

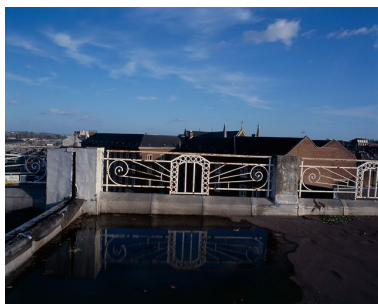
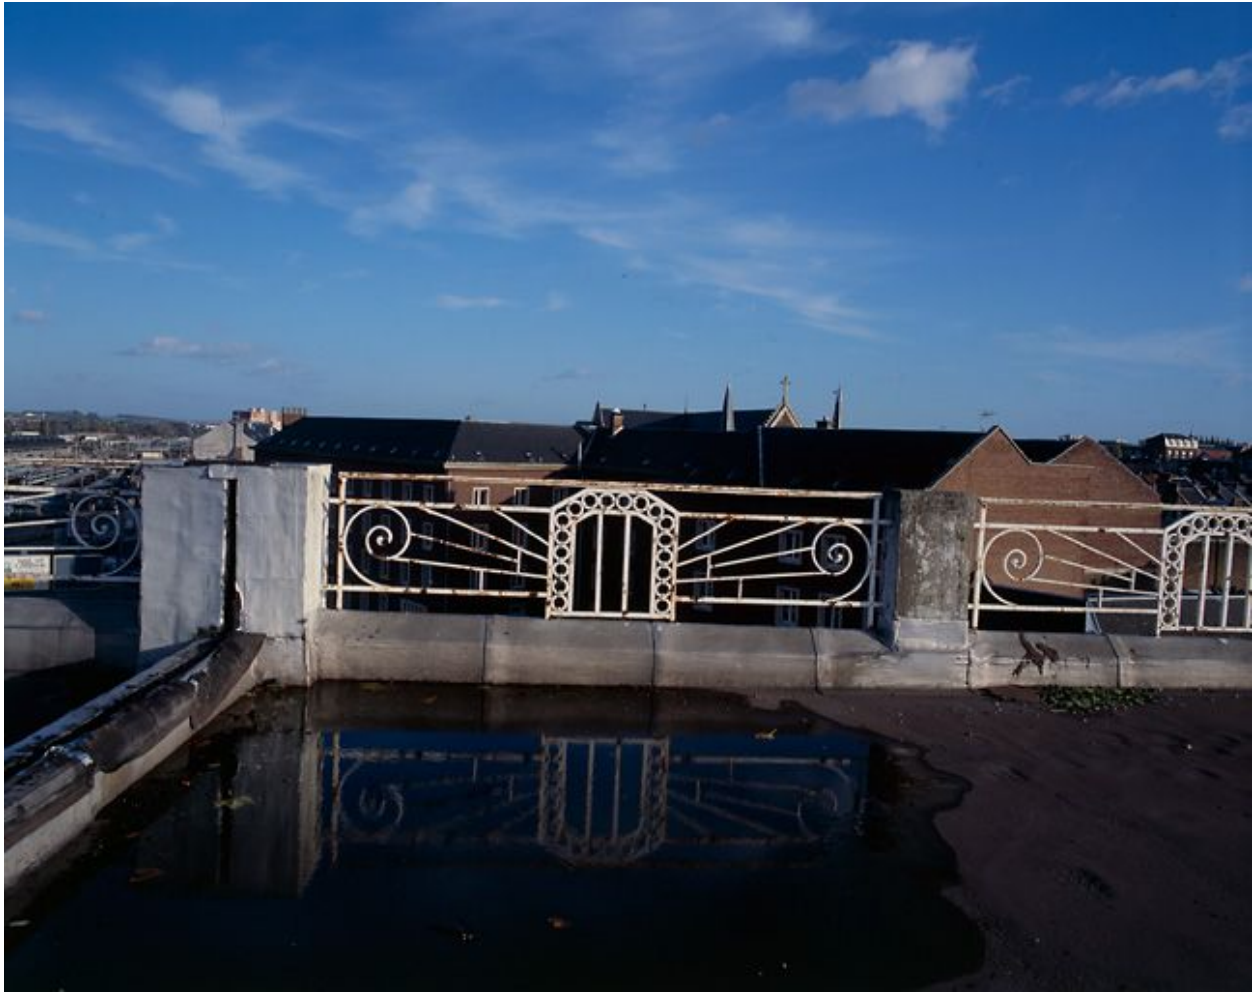
Détail de la balustrade  
bordant la terrasse.  
Phot. Thierry Lefébure  
IVR22\_19988001231XA

Détail de la balustrade bordant la terrasse.

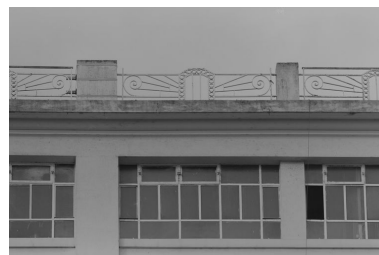
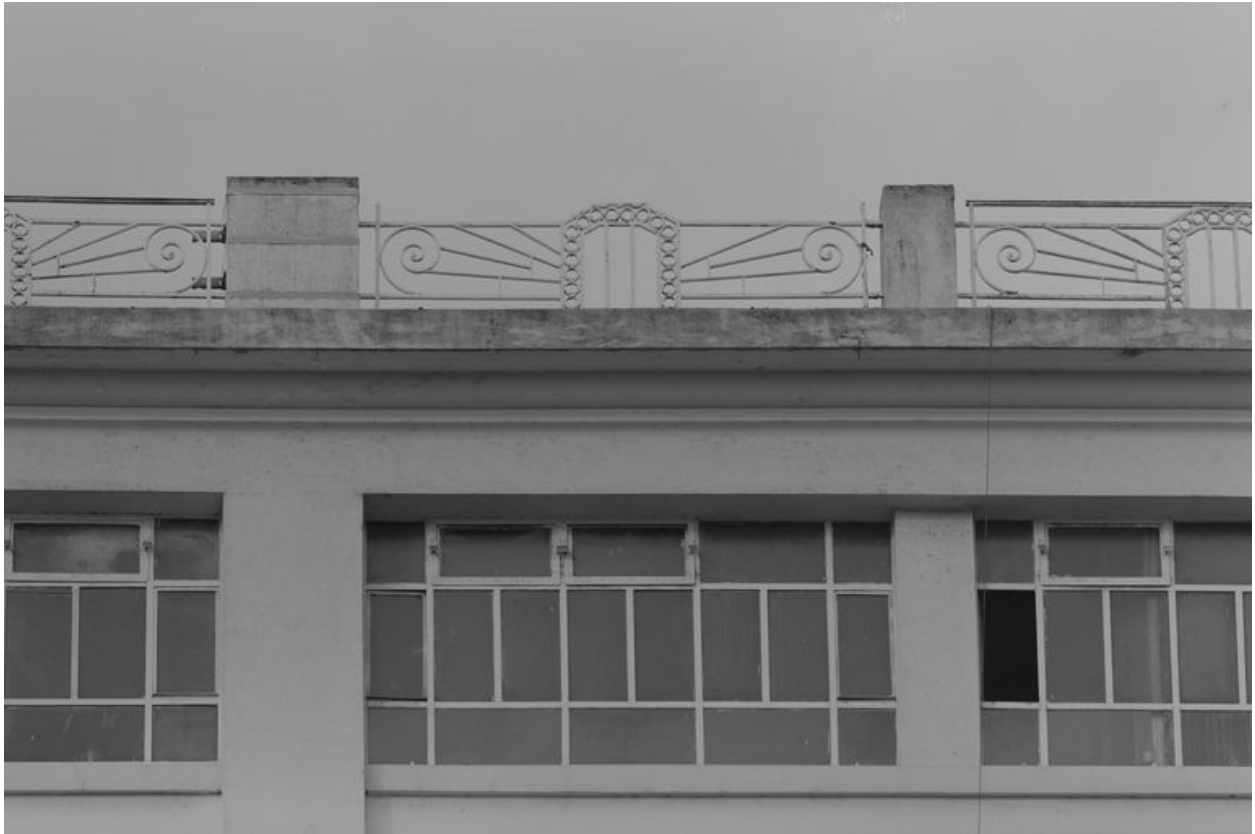
Détail de la balustrade  
bordant la terrasse.  
Phot. Thierry Lefébure  
IVR22\_19978001054X

Détail de la balustrade bordant la terrasse.

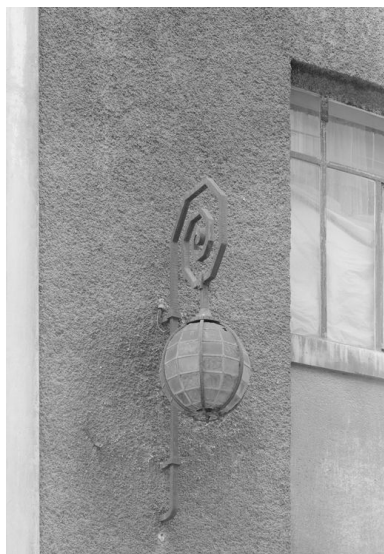
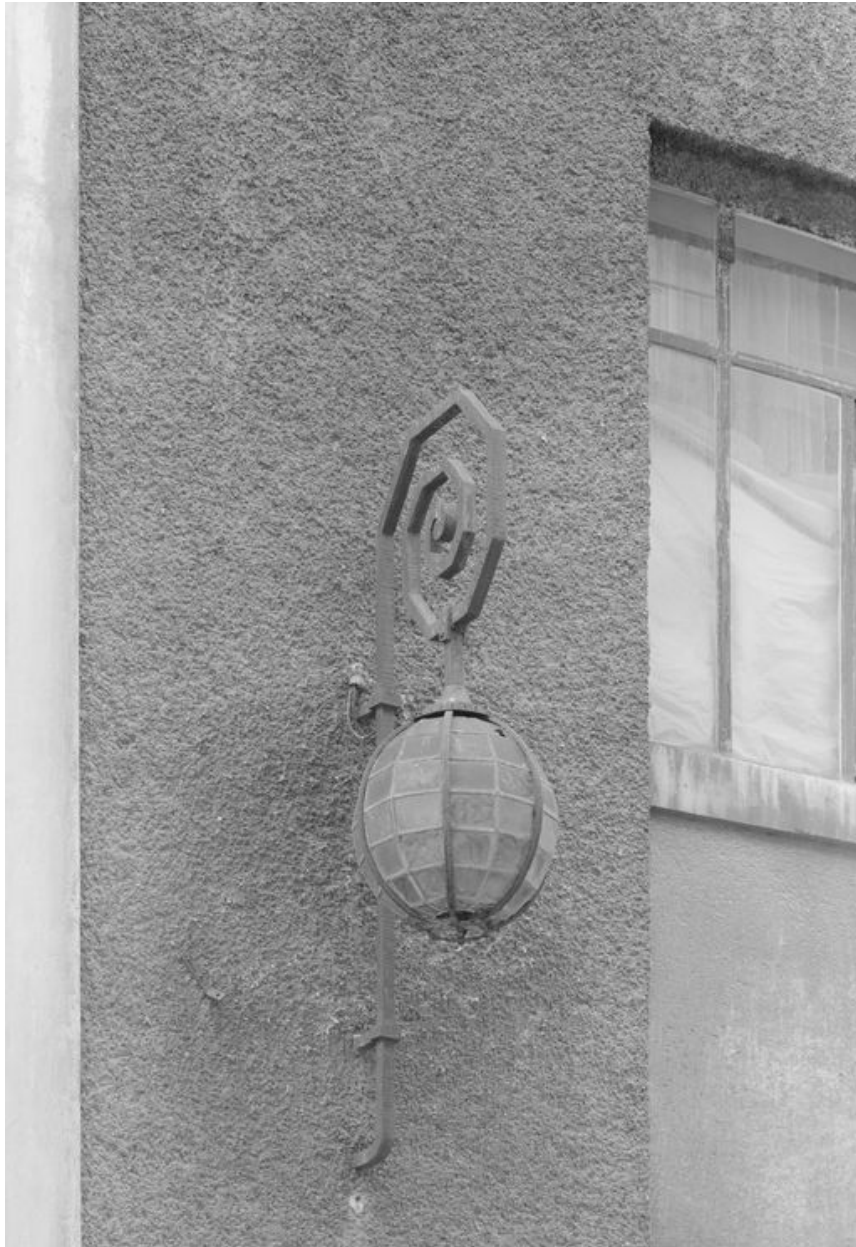
Vue d'un lampadaire style art déco.  
Phot. Thierry Lefébure  
IVR22\_19978001053X

Vue d'un lampadaire style art déco.

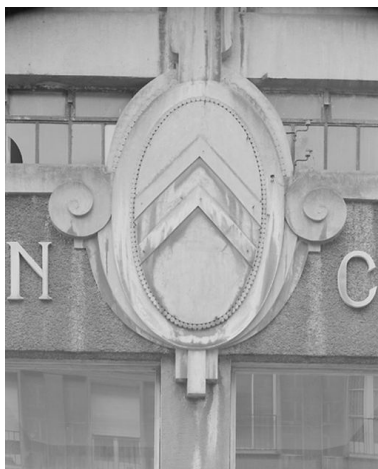
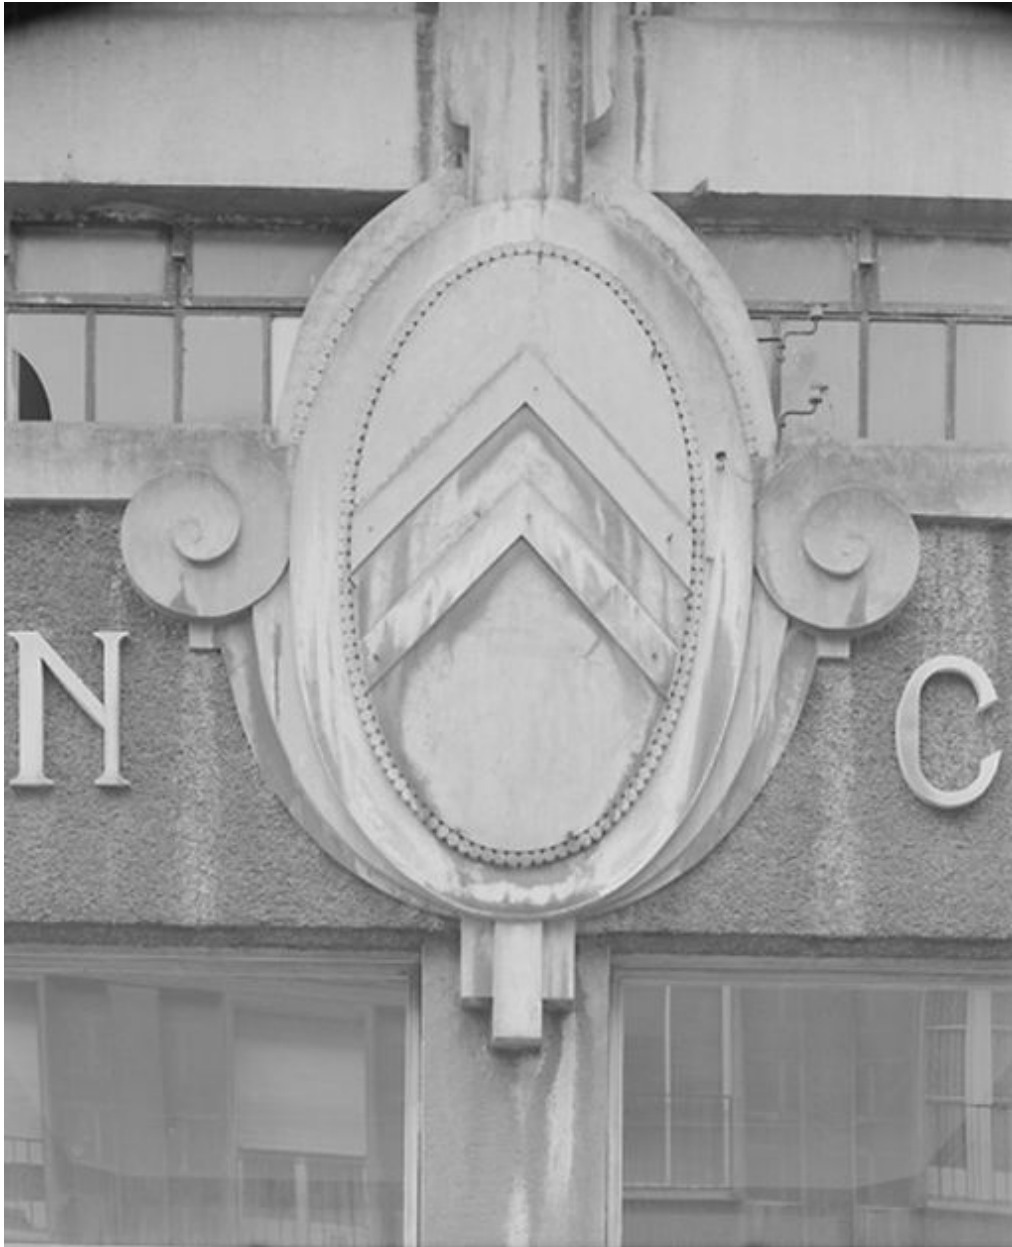
Détail du médaillon portant le  
sigle Citroën et ornant l'ancienne  
entrée principale sur la façade.  
Phot. Irwin Leullier  
IVR22\_19978001056V

Détail du médaillon portant le sigle Citroën et ornant l'ancienne entrée principale sur la façade.

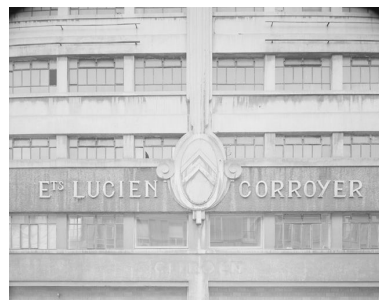
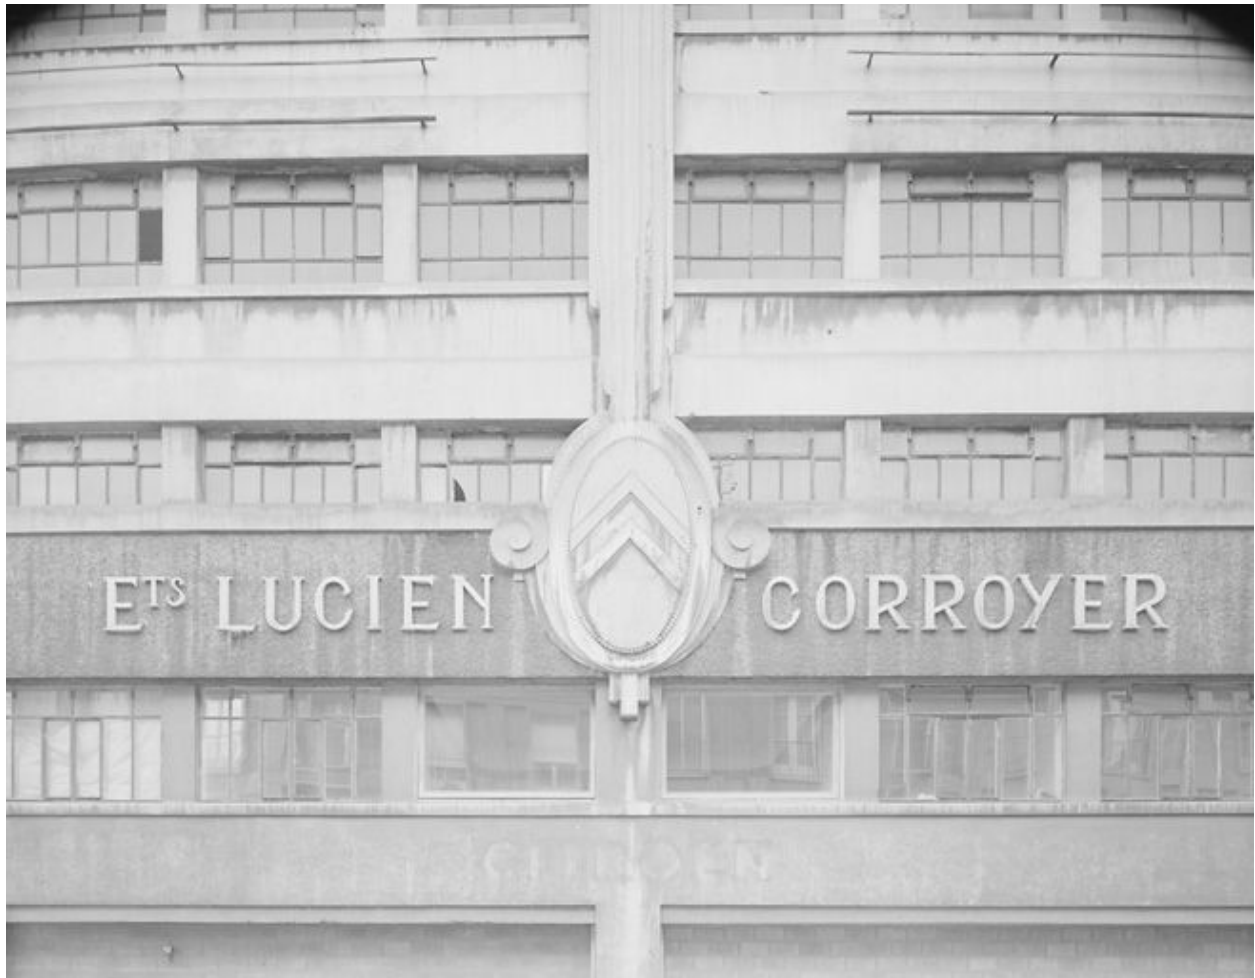
Vue du décor porté ornant l'ancienne  
entrée principale sur la façade nord.  
Phot. Thierry Lefébure  
IVR22\_19978001057V

Vue du décor porté ornant l'ancienne entrée principale sur la façade nord.

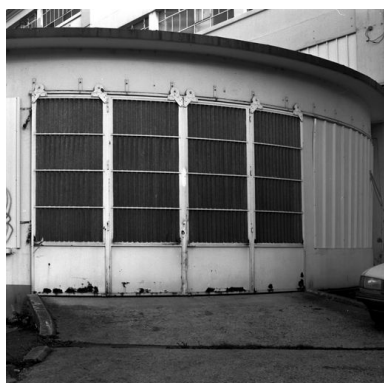
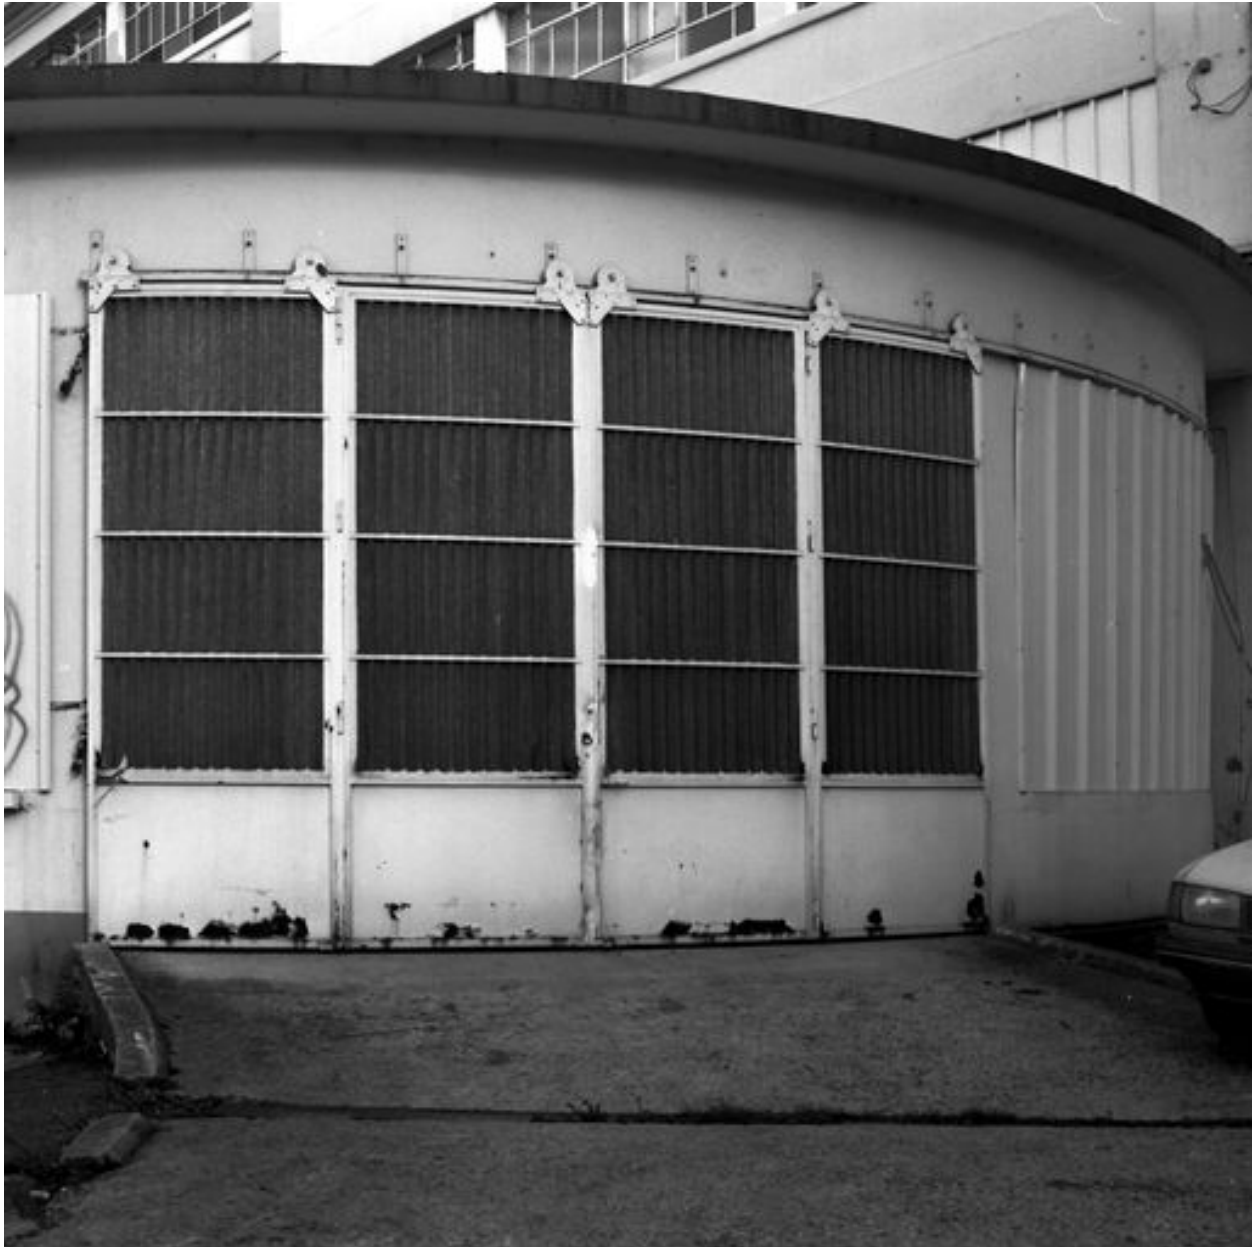
Détail de la rotonde construite  
dans les années 1960.  
Phot. Thierry Lefébure  
IVR22\_19988001203X

Détail de la rotonde construite dans les années 1960.

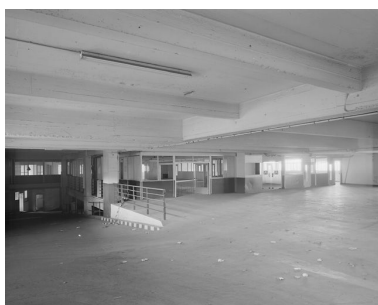
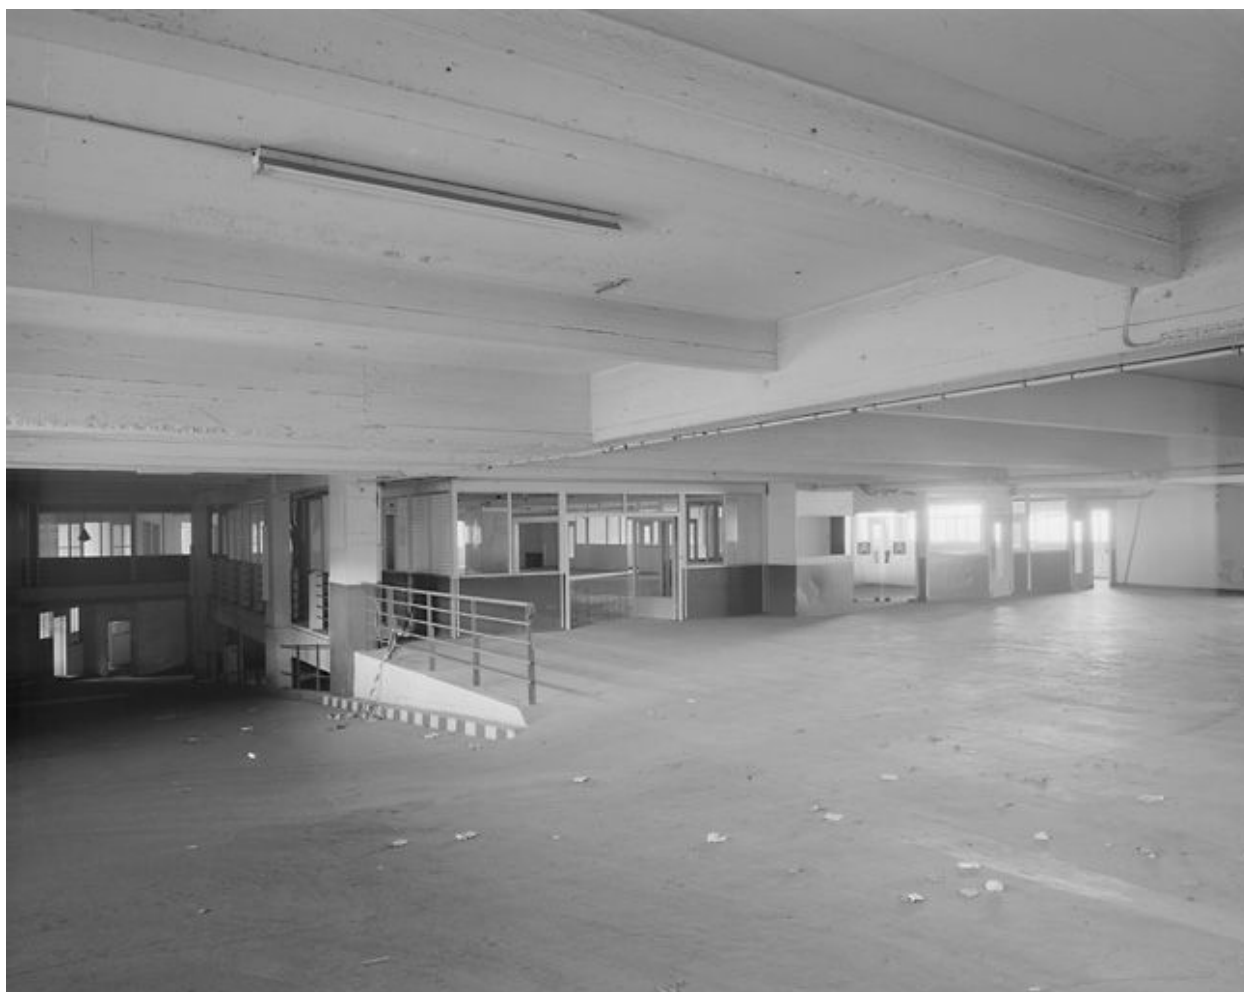
Vue d'ensemble de l'entresol et  
des bureaux de comptabilité.  
Phot. Irwin Leullier  
IVR22\_19988001235V

Vue d'ensemble de l'entresol et des bureaux de comptabilité.

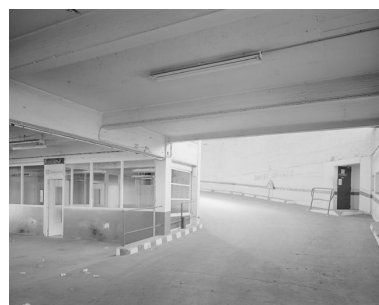
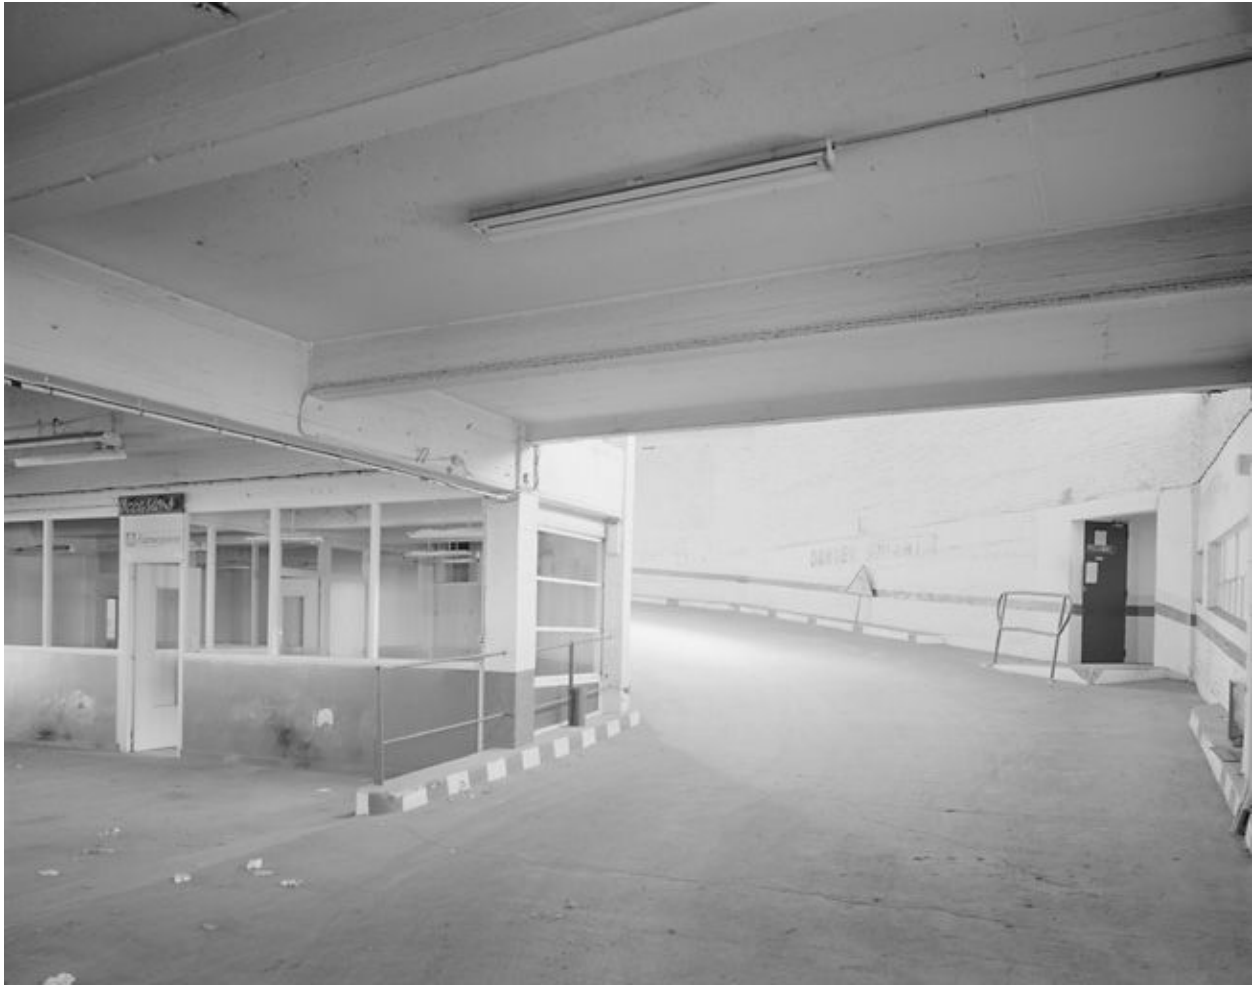
Vue du rez-de-chaussée et  
du début de la rampe d'accès.  
Phot. Irwin Leullier  
IVR22\_19988001234V

Vue du rez-de-chaussée et du début de la rampe d'accès.

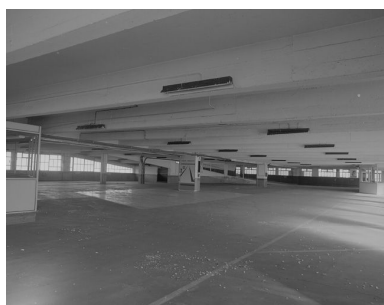
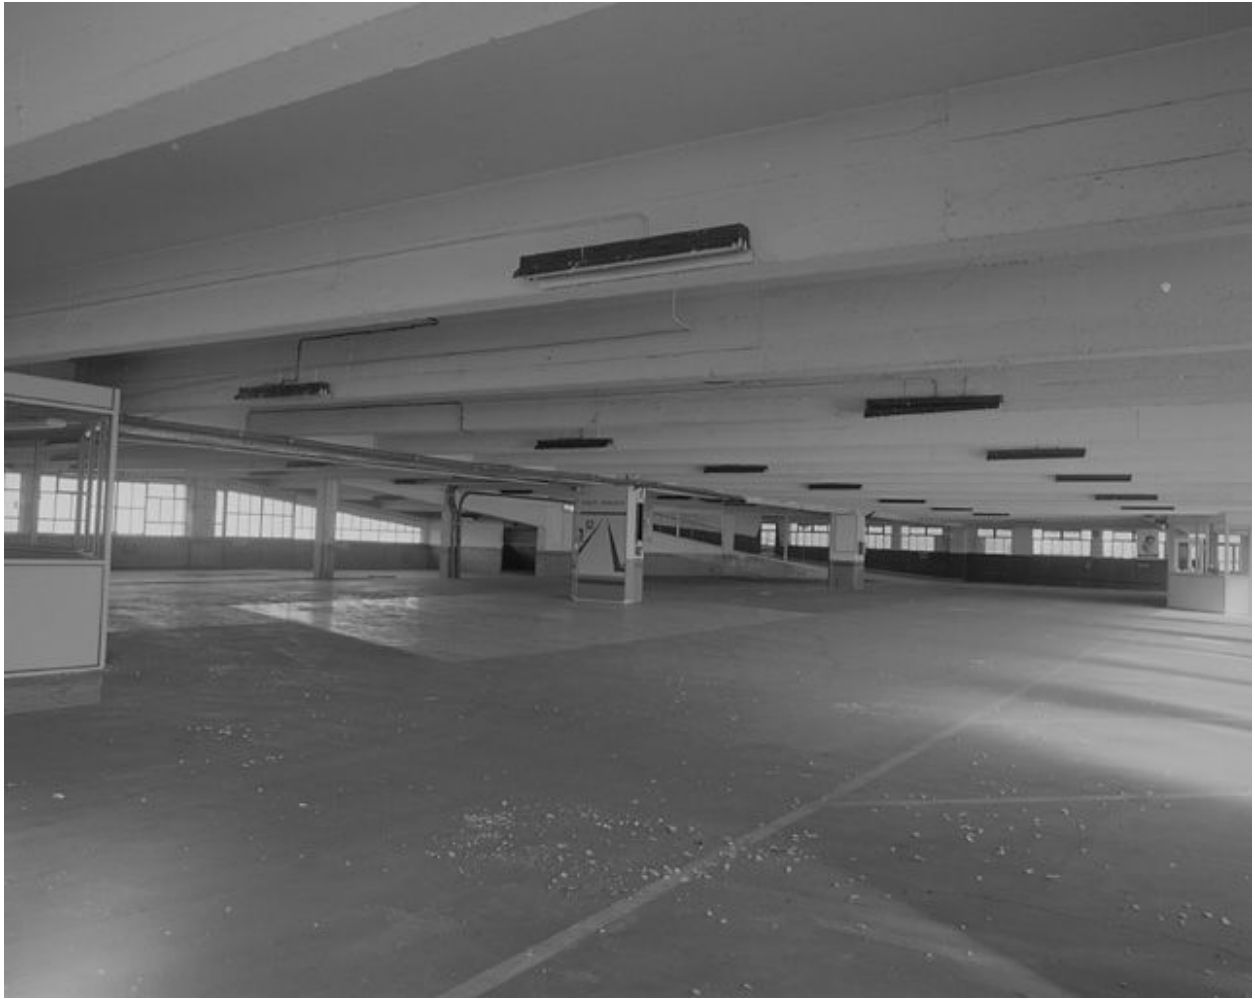
Vue d'ensemble du niveau 1.  
Phot. Irwin Leullier  
IVR22\_19988001204X

Vue d'ensemble du niveau 1.

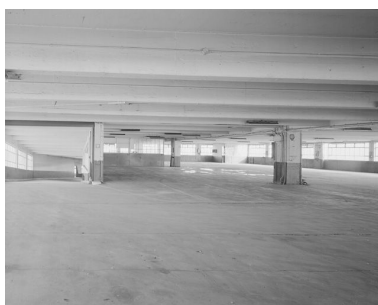
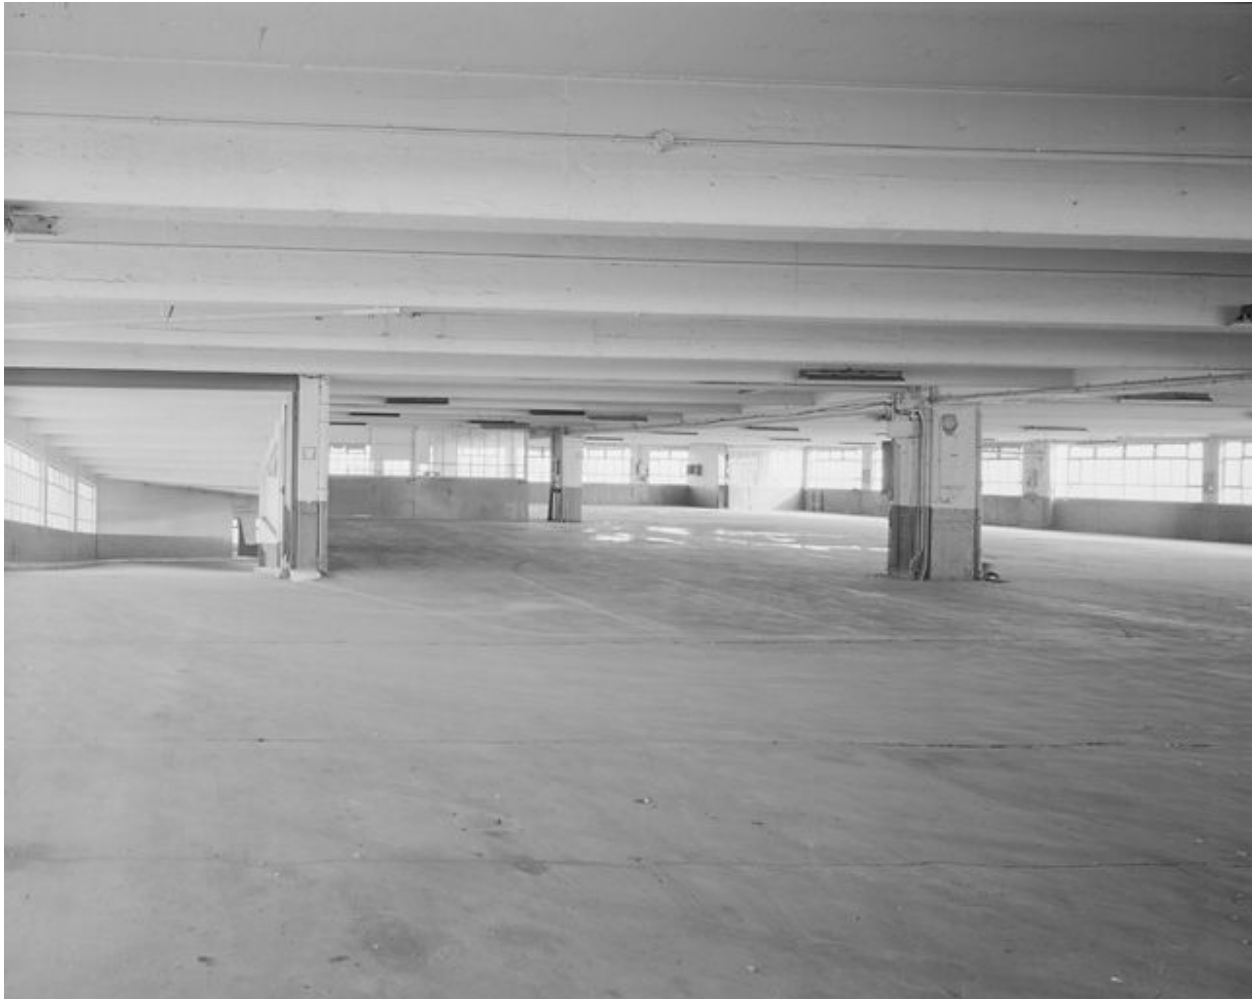
Vue d'ensemble du niveau 3.  
Phot. Thierry Lefébure  
IVR22\_19988001198V

Vue d'ensemble du niveau 3.

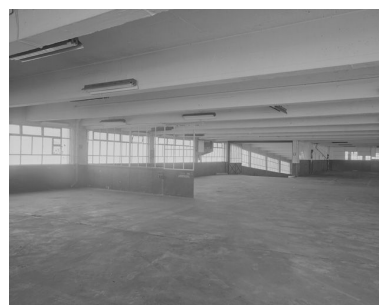
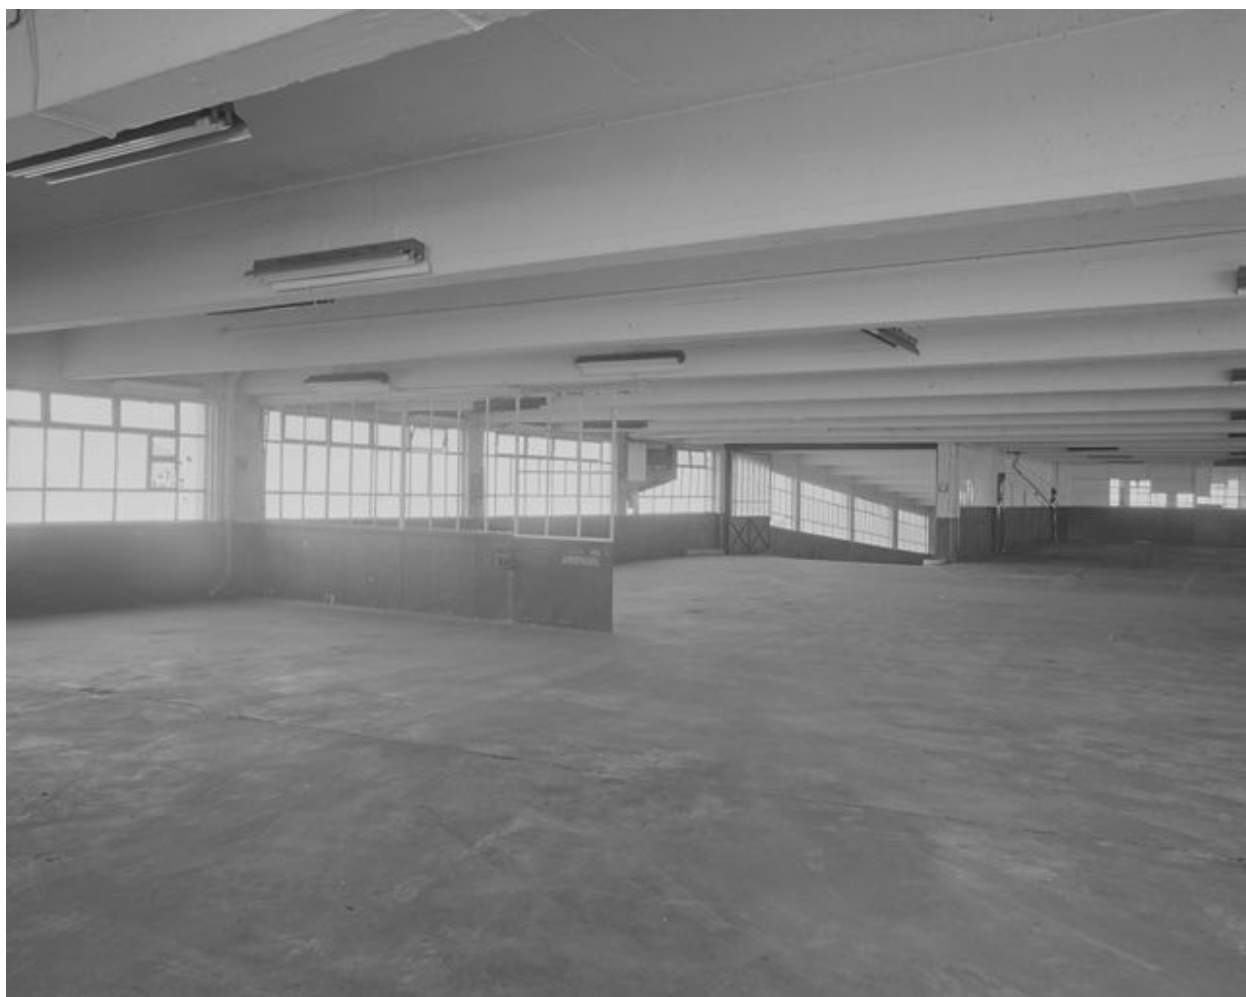
Vue d'ensemble du niveau 3.  
Phot. Thierry Lefébure  
IVR22\_19988001214X

Vue d'ensemble du niveau 3.

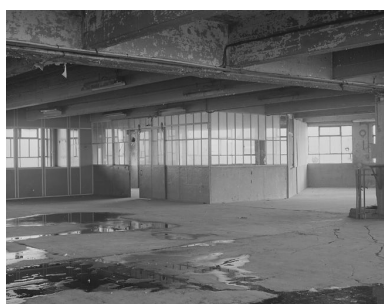
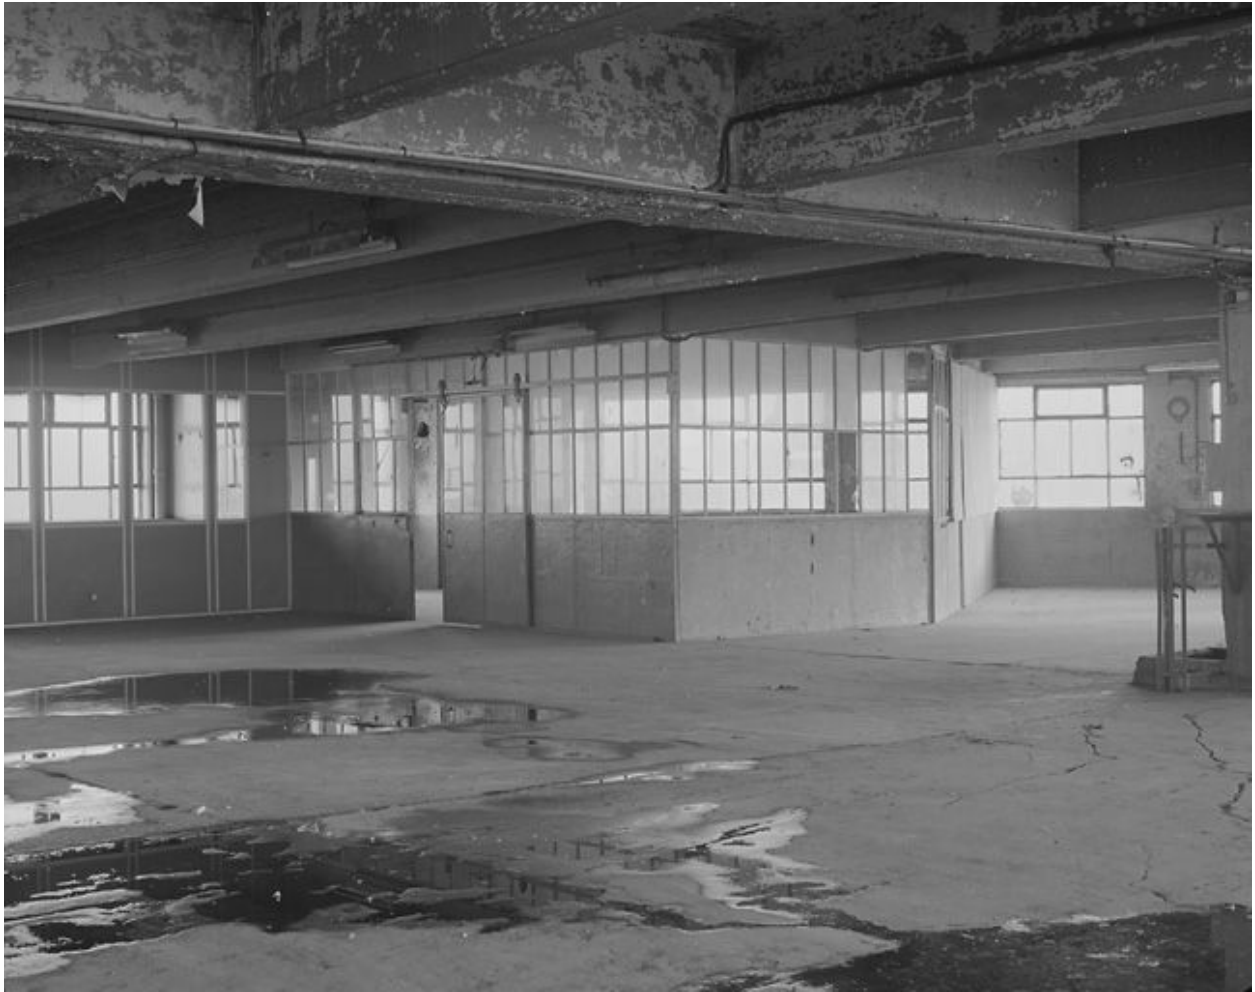
Vue d'une partie des  
bureaux au niveau 3.  
Phot. Thierry Lefébure  
IVR22\_19988001217X

Vue d'une partie des bureaux au niveau 3.

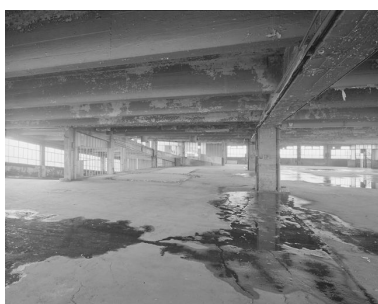
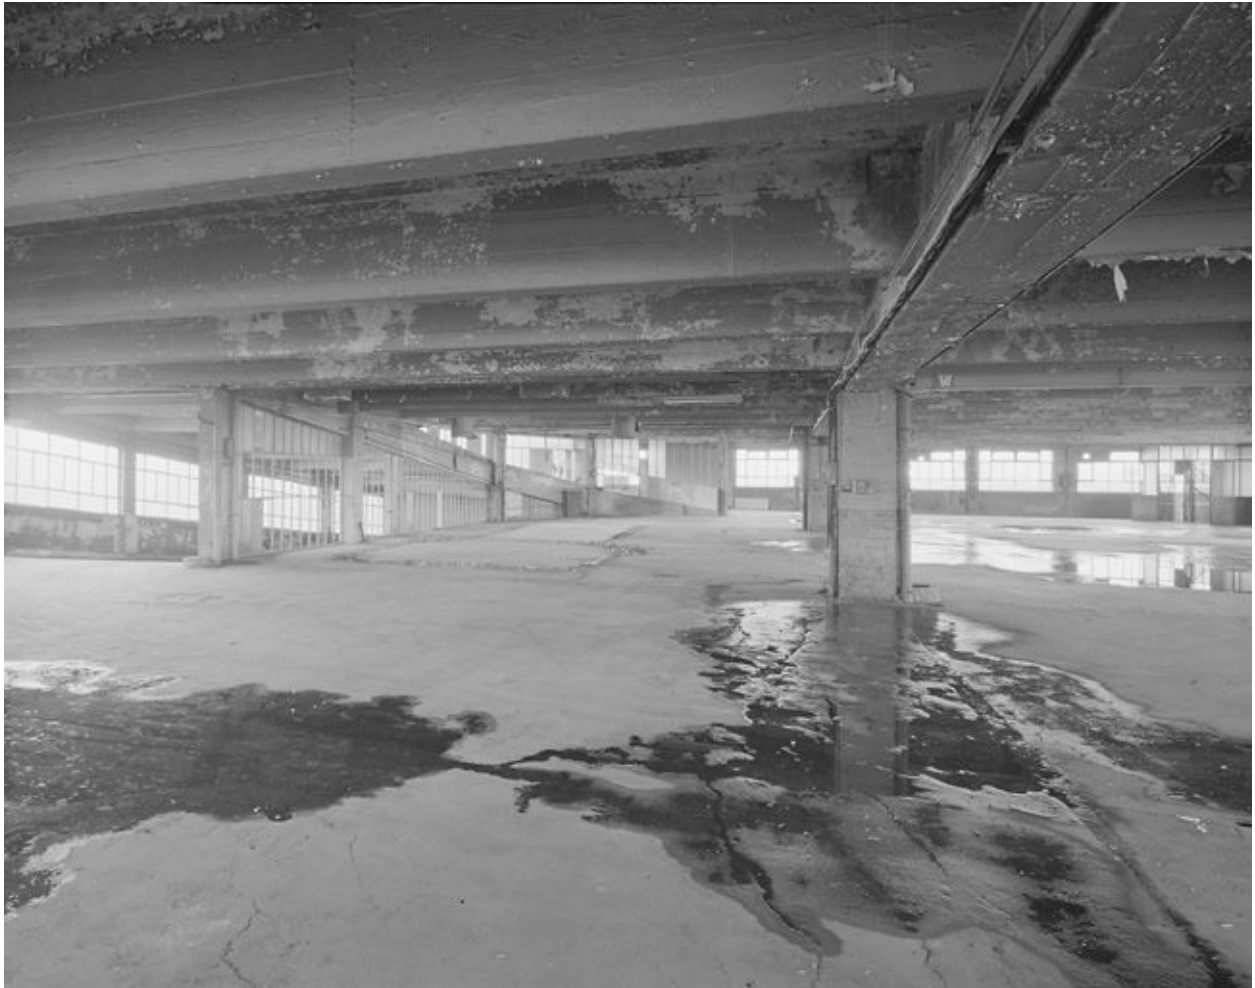
Vue d'ensemble du niveau 3.  
Phot. Thierry Lefébure  
IVR22\_19988001200V

Vue d'ensemble du niveau 3.

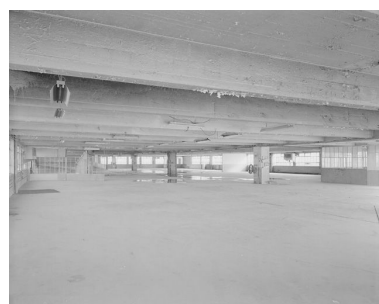
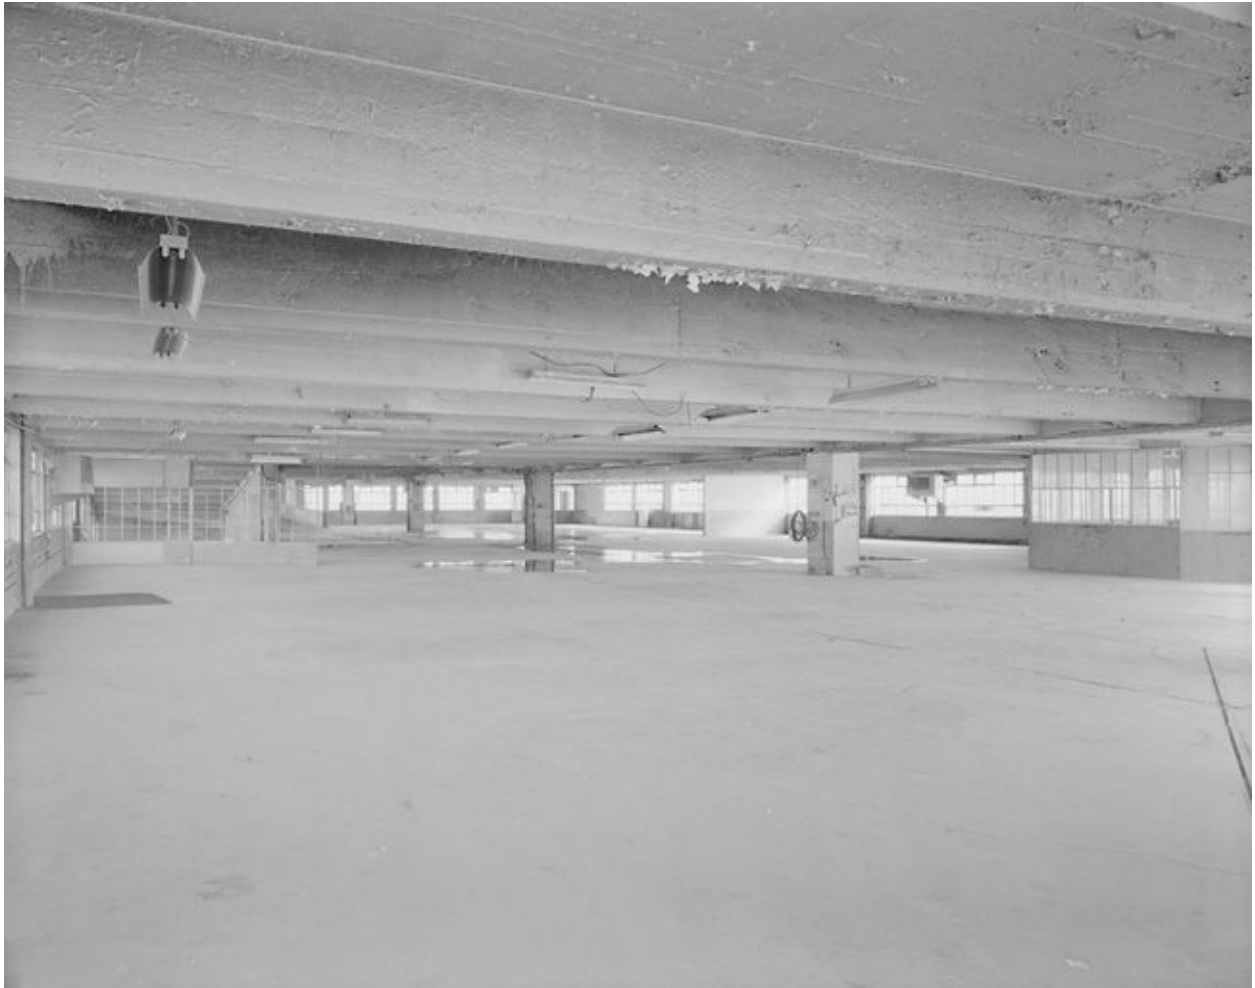
Vue d'ensemble du niveau 3.  
Phot. Thierry Lefébure  
IVR22\_19988001199V

Vue d'ensemble du niveau 3.

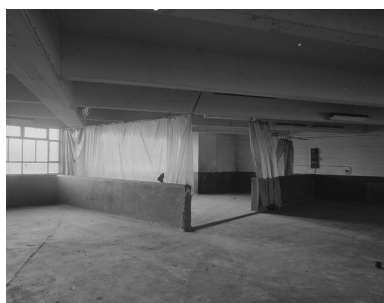
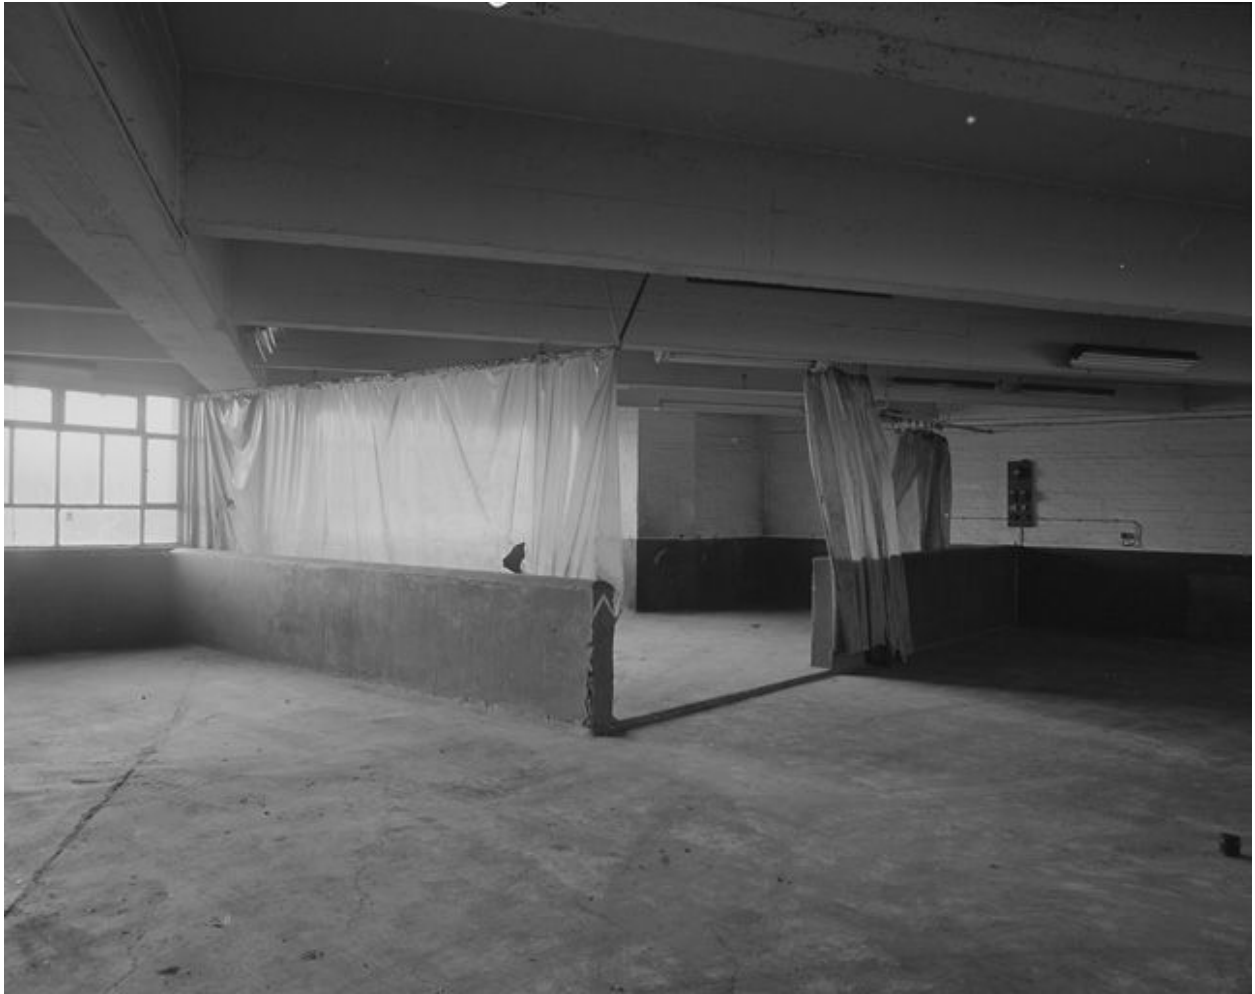
Vue d'ensemble d'une station  
de lavage au niveau 3.  
Phot. Thierry Lefébure  
IVR22\_19988001216X

Vue d'ensemble d'une station de lavage au niveau 3.
