## Garage Citroën à Amiens (détruit)

Numéro de dossier : IA80000162

Cadre de l'étude : enquête thématique régionale édifices civils et édilitaires d'Amiens des 19e et 20e siècles

Dénomination : garage de réparation automobile

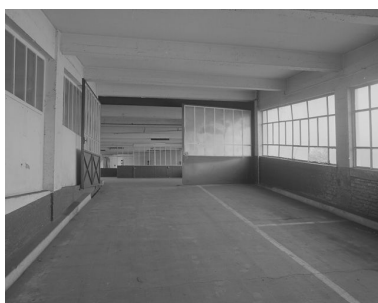
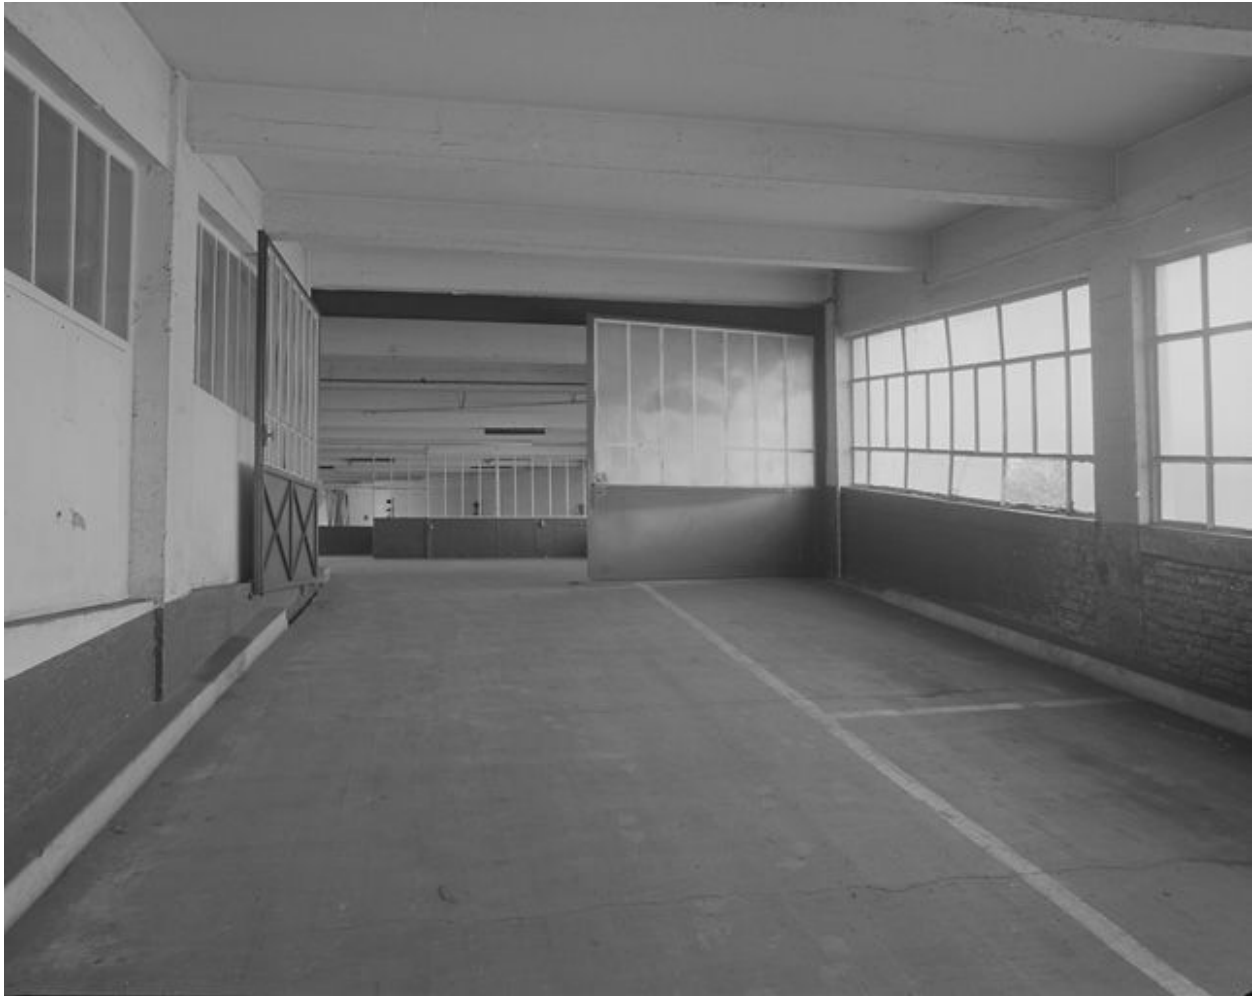
Vue d'ensemble de la rampe d'accès  
entre le niveau 2 et le niveau 3.  
Phot. Thierry Lefébure  
IVR22\_19988001213X

Vue d'ensemble de la rampe d'accès entre le niveau 2 et le niveau 3.

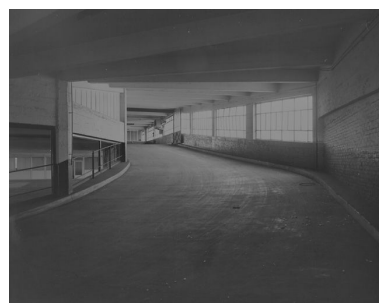
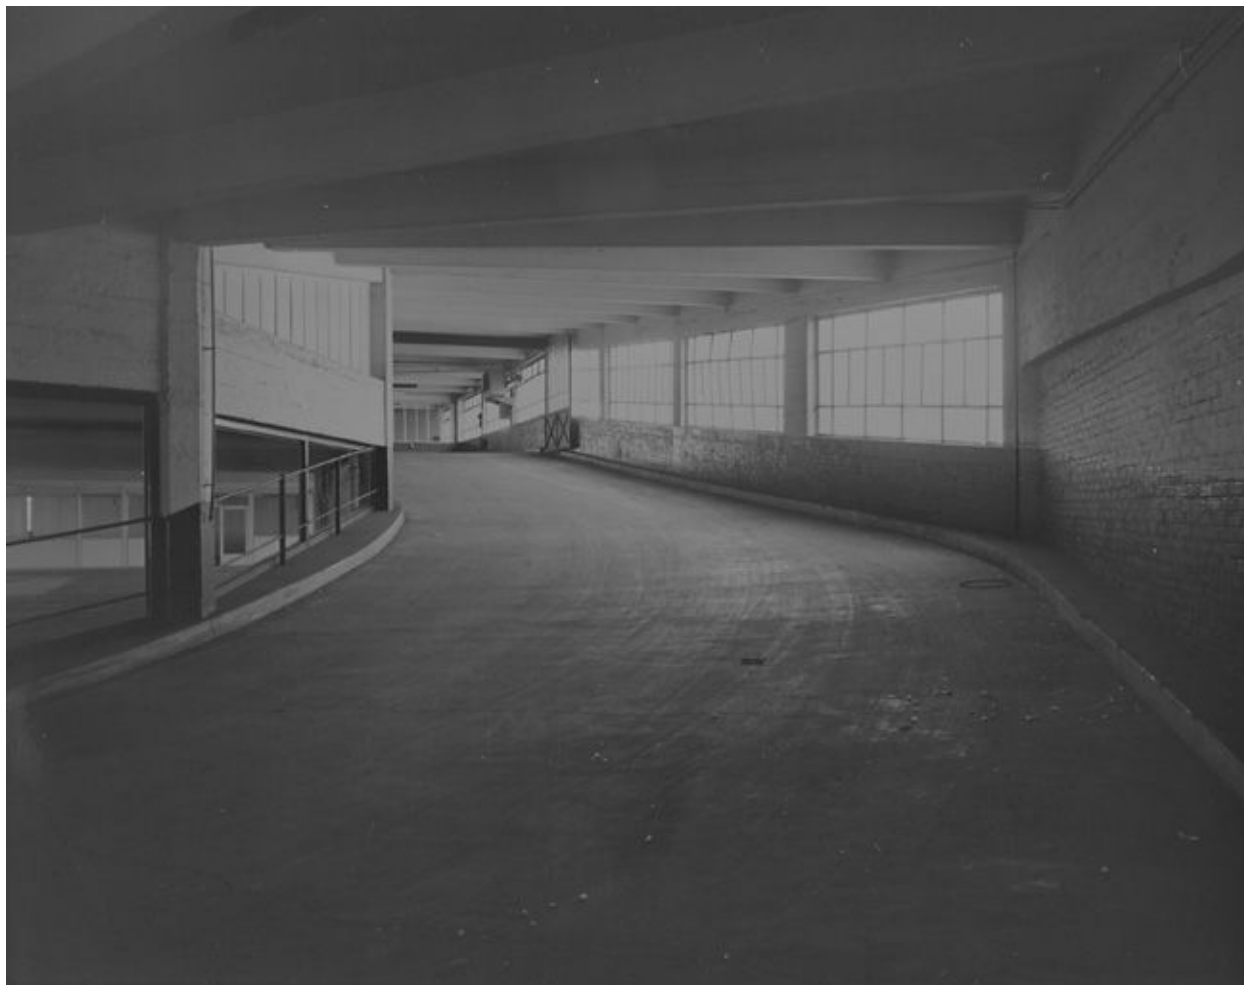
Vue d'ensemble de la rampe d'accès  
entre le niveau 2 et le niveau 3.  
Phot. Thierry Lefébure  
IVR22\_19988001212X

Vue d'ensemble de la rampe d'accès entre le niveau 2 et le niveau 3.

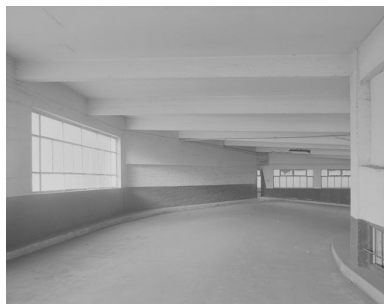
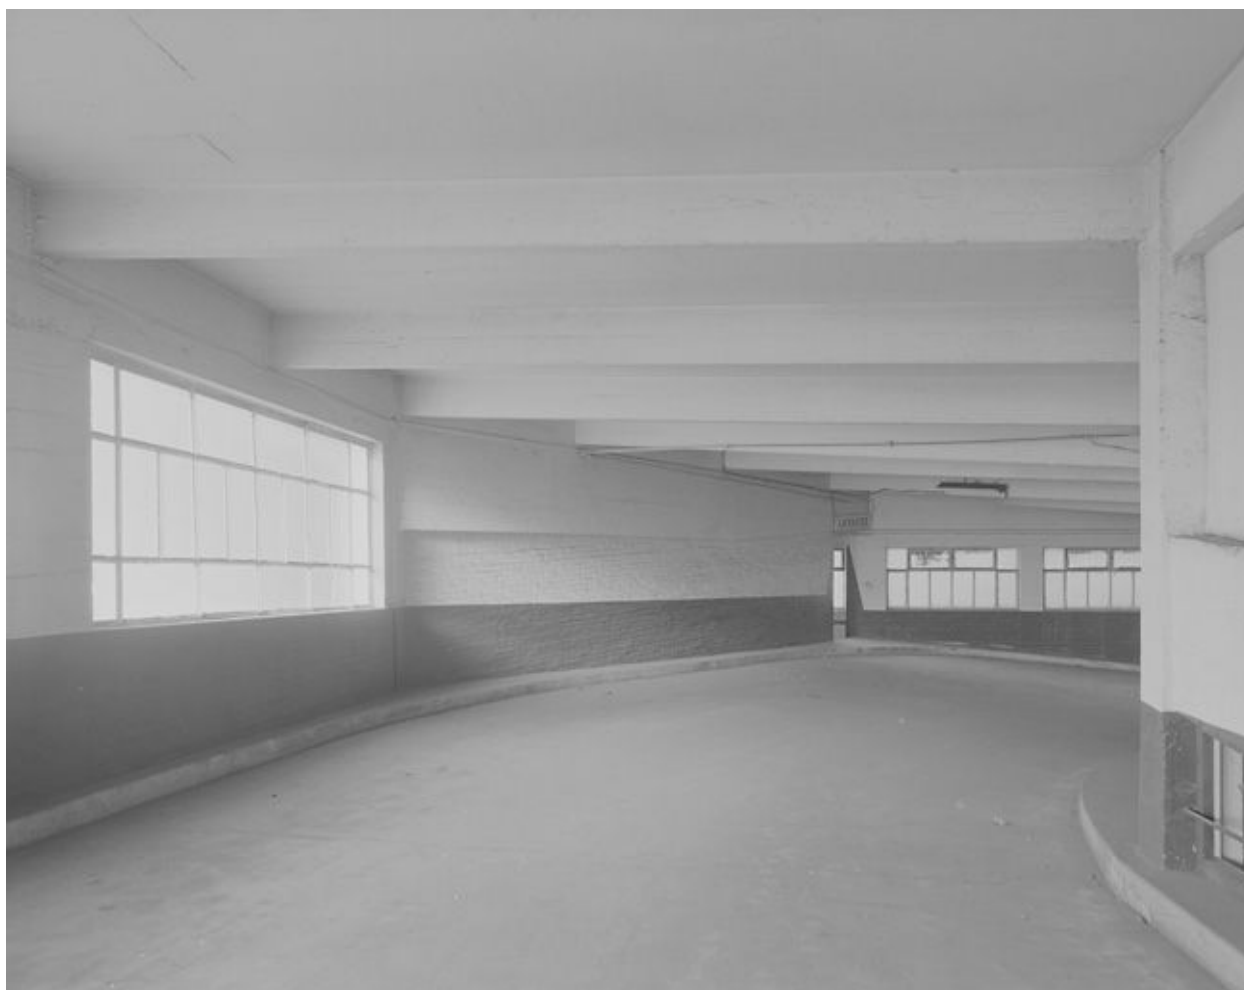
Vue d'une partie de la rampe d'accès  
entre le niveau 2 et le niveau 3.  
Phot. Thierry Lefébure  
IVR22\_19988001218X

Vue d'une partie de la rampe d'accès entre le niveau 2 et le niveau 3.

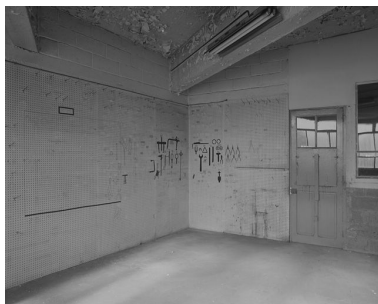
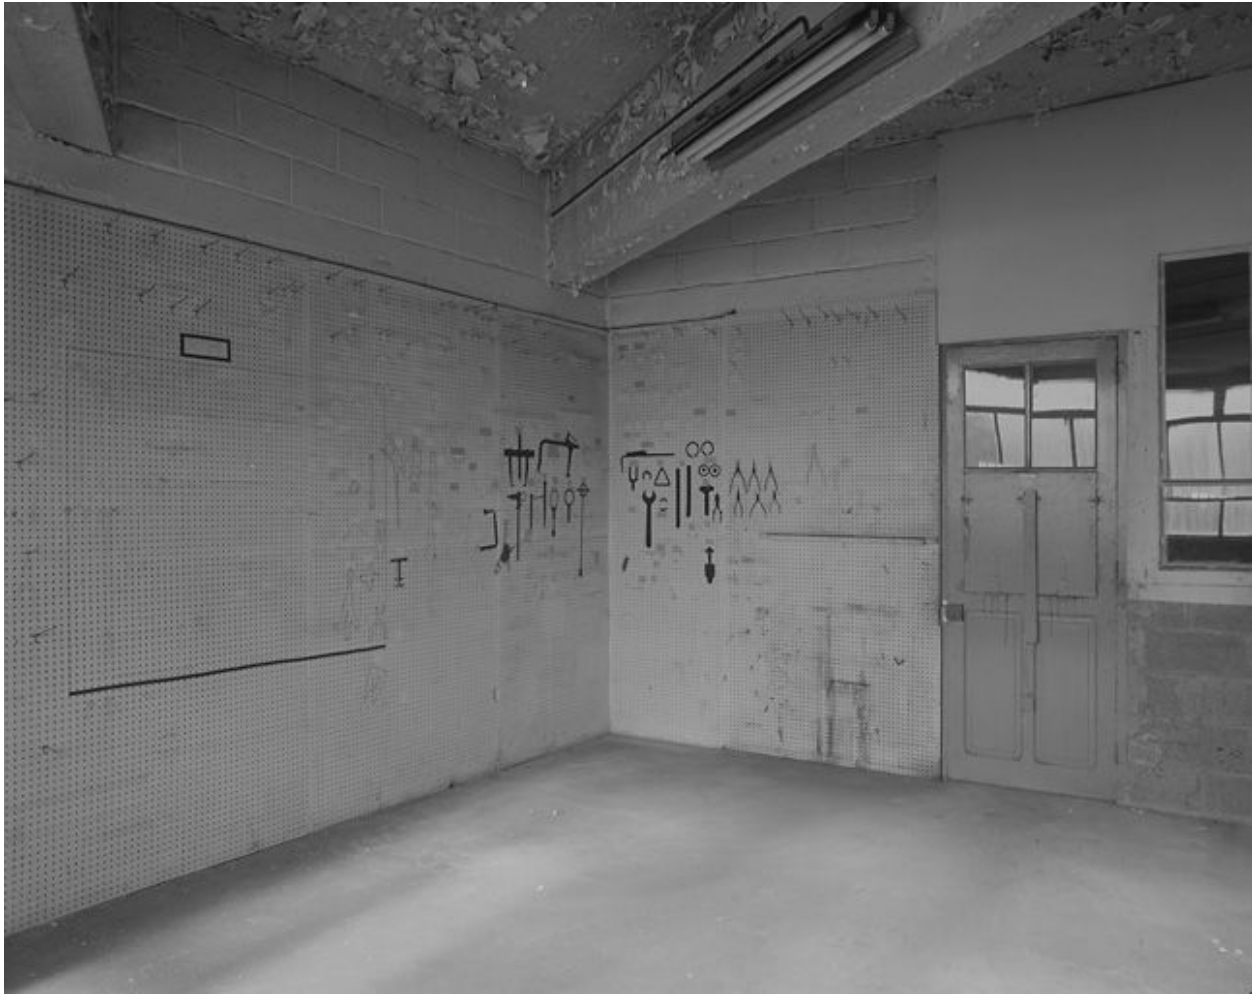
Vue d'ensemble du magasin  
à outils et pièces détachées.  
Phot. Thierry Lefébure  
IVR22\_19988001219X

Vue d'ensemble du magasin à outils et pièces détachées.

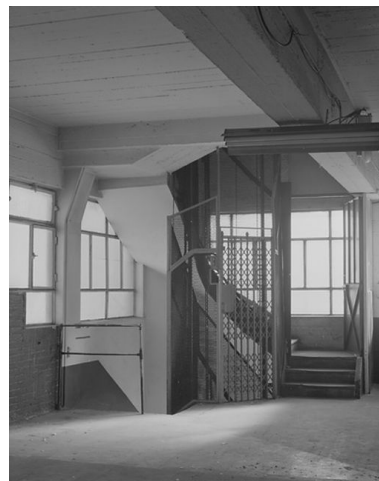
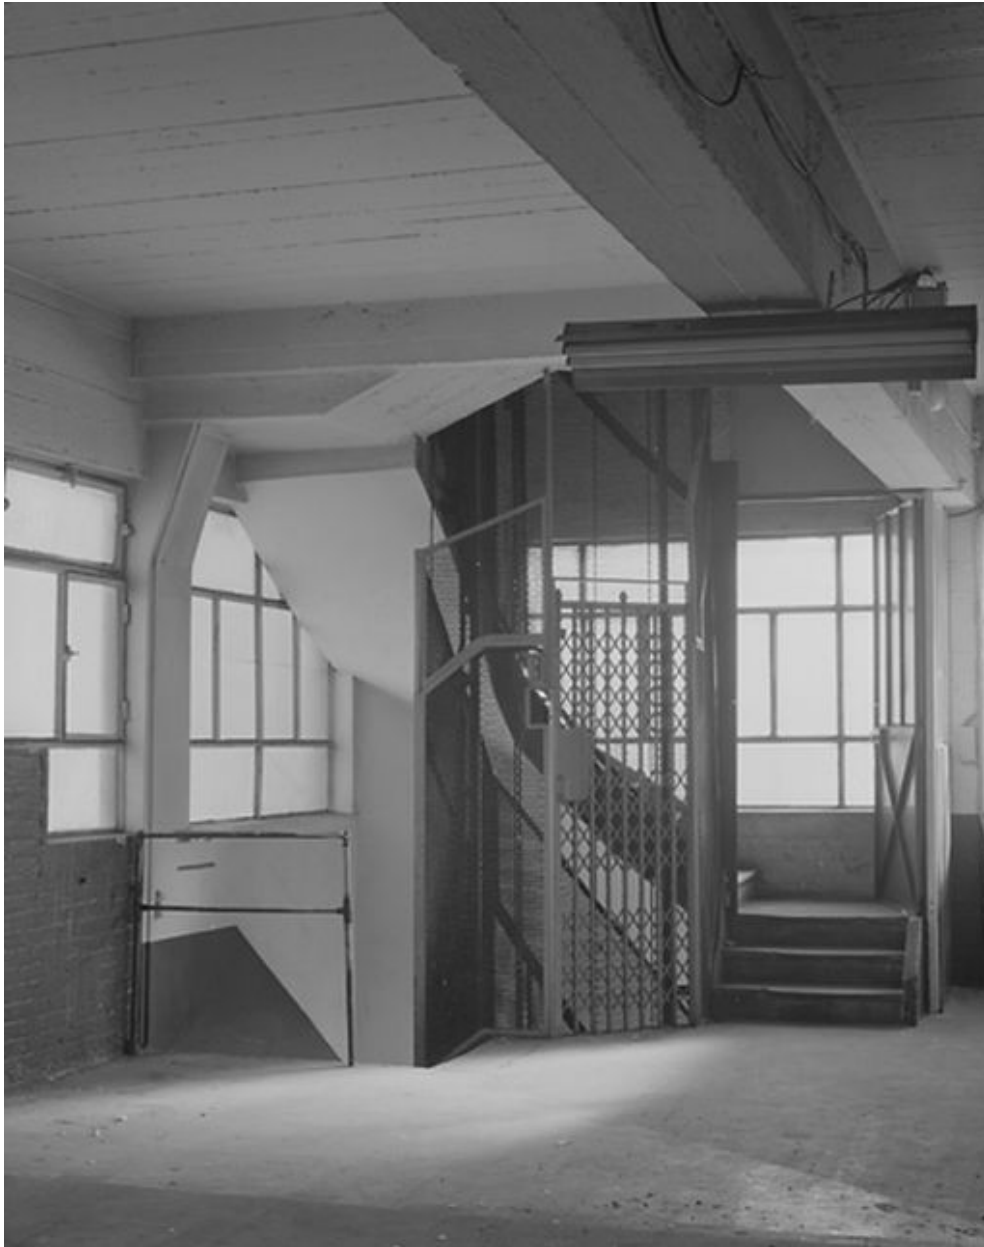
Vue d'ensemble de  
la cage d'ascenseur.  
Phot. Thierry Lefébure  
IVR22\_19988001209X

Vue d'ensemble de la cage d'ascenseur.

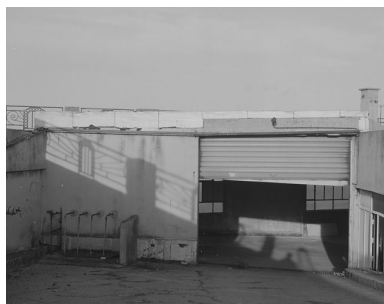
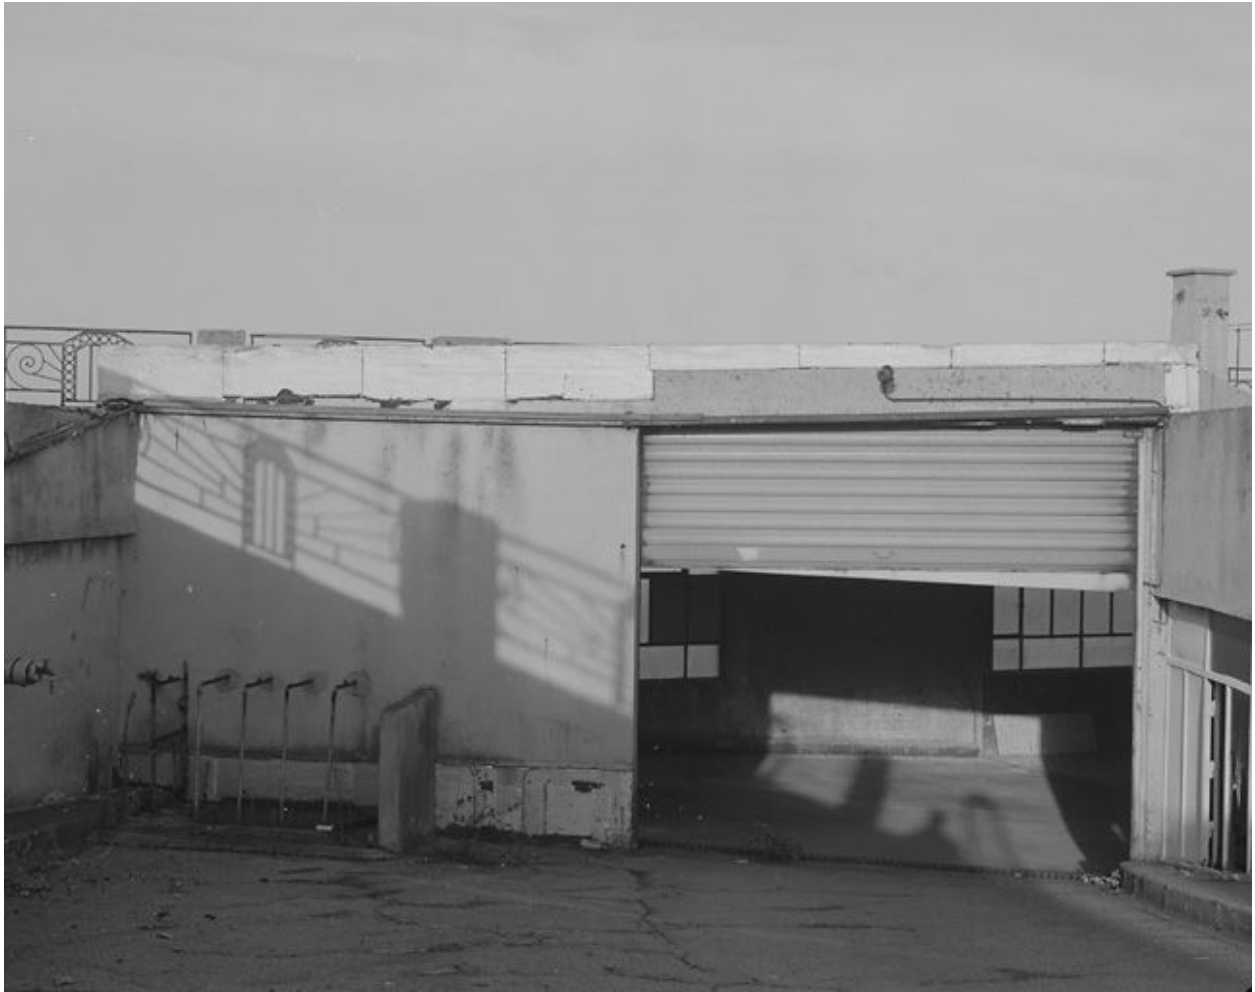
Vue de la sortie de  
garage sur la terrasse.  
Phot. Thierry Lefébure  
IVR22\_19988001248X

Vue de la sortie de garage sur la terrasse.

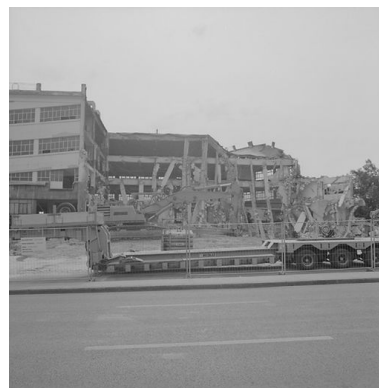
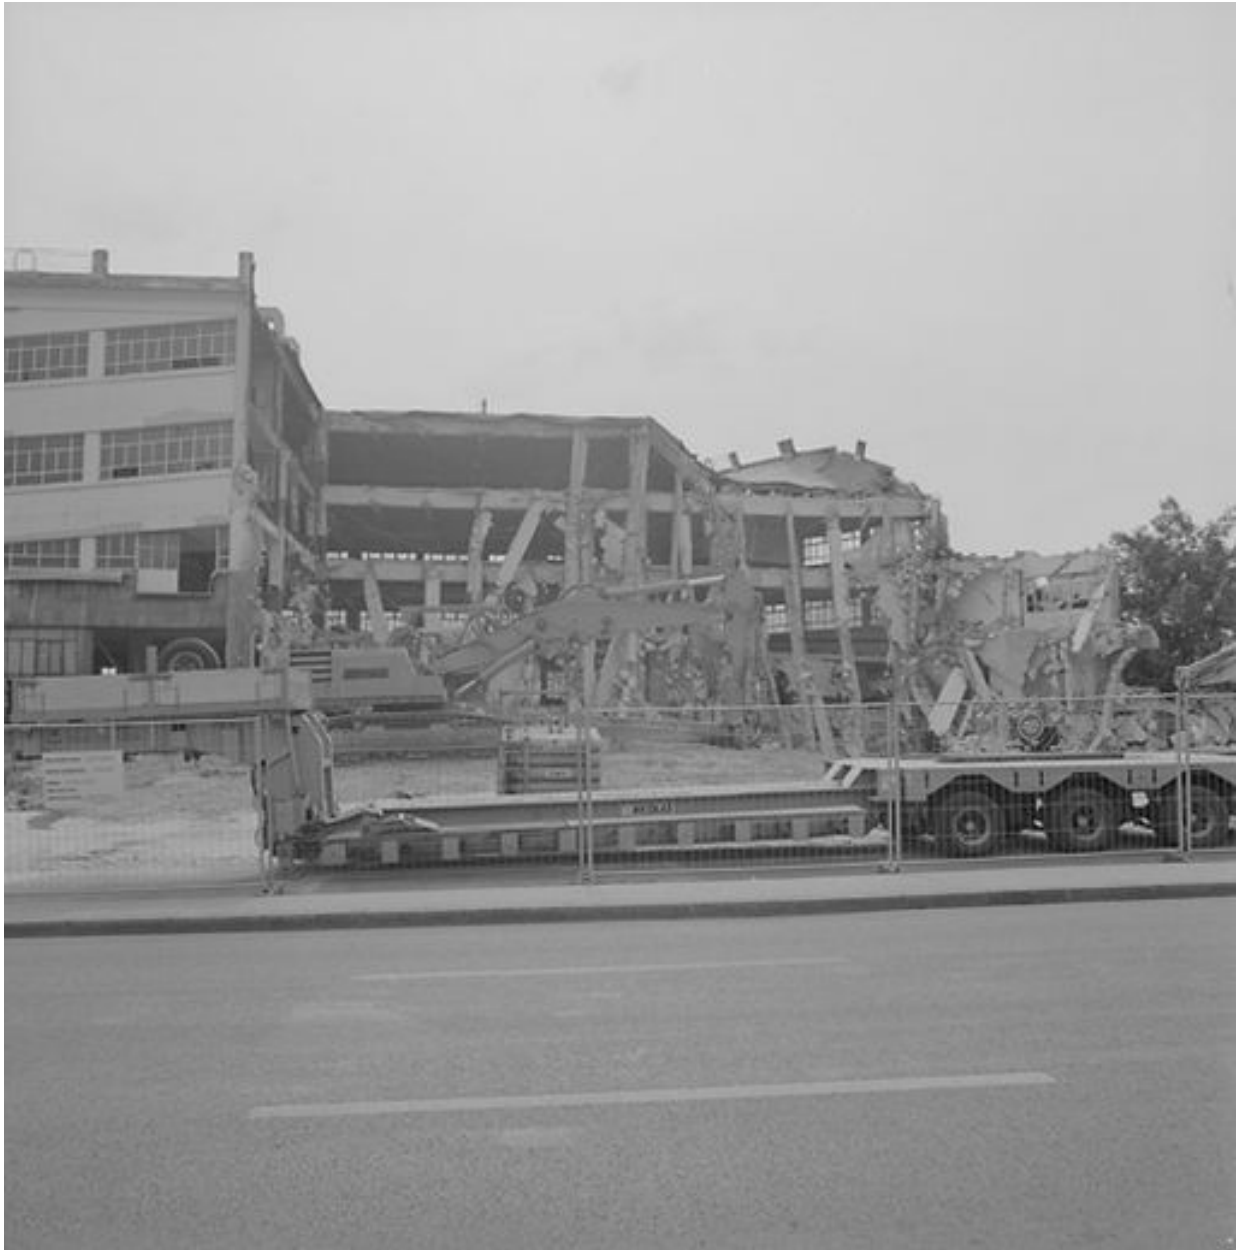
Vue d'ensemble du garage en cours  
de démolition, le 26 avril 1999.  
Phot. Thierry Lefébure  
IVR22\_19998000917X

Vue d'ensemble du garage en cours de démolition, le 26 avril 1999.

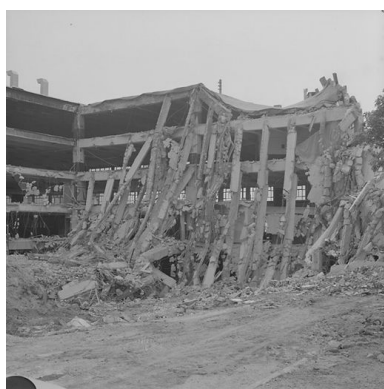
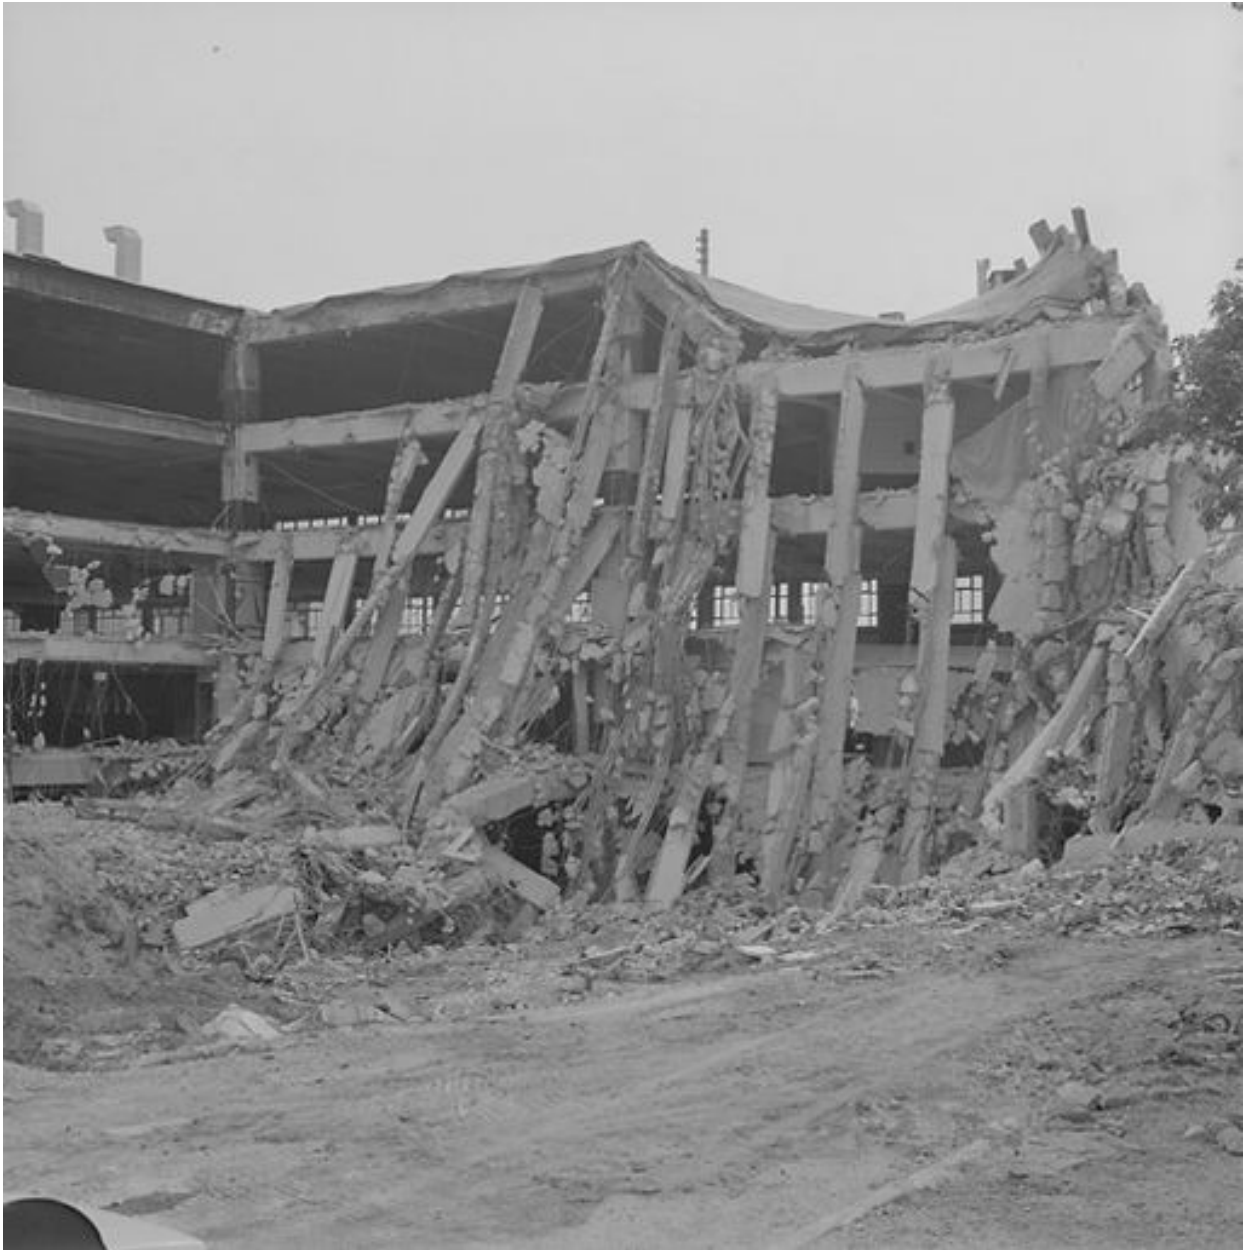
Vue d'ensemble du garage en cours  
de démolition, le 26 avril 1999.  
Phot. Thierry Lefébure  
IVR22\_19998000921X

Vue d'ensemble du garage en cours de démolition, le 26 avril 1999.
