## Église paroissiale Saint-Laurent d'Abbeville-Saint-Lucien

Numéro de dossier : IA60005321

Cadre de l'étude : inventaire topographique Communauté de communes Oise Picarde

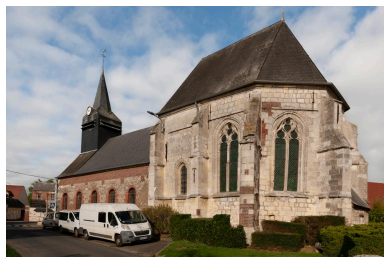
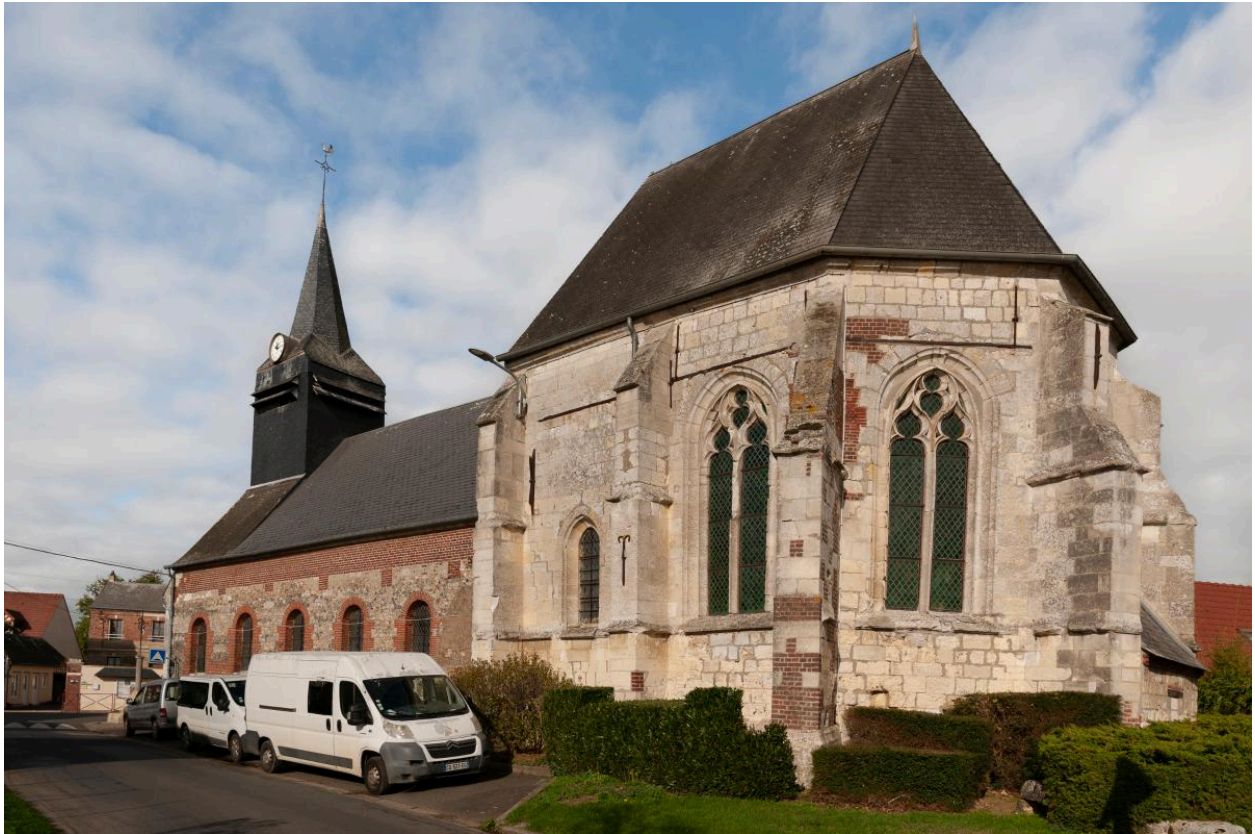
Élévation sud de la nef  
et chevet depuis l'est.  
Phot. Marc Kérignard  
IVR32\_20226001140NUCA

Élévation sud de la nef et chevet depuis l'est.

Les maçonneries de l'édifice emploient la pierre, le silex et la brique. Le chœur est entièrement édifié en pierres de taille de moyen appareil, disposées en assises régulières. L'appareil de la nef est composite : moellons de silex et de calcaire pour les murs, brique en partie supérieure et dans les chambranles des baies. Deux chaînages en pierre de taille sont visibles dans l'élévation nord. Enfin, la façade occidentale comprend des pierres de taille de moyen et petit appareil. L'entrée comprend une porte bâtarde inscrite dans un arc plein cintre en pierre. Deux oculi sont disposés de part et d'autre. Quatre pilastres rythment la façade. Le mur-pignon est essenté d'ardoise, tout comme le clocher.

Les toitures sont à longs pans pour la nef, deux pans et croupe polygonale pour le chœur. Les toits des sacristies sont en appentis. L'ensemble est couvert d'ardoise.

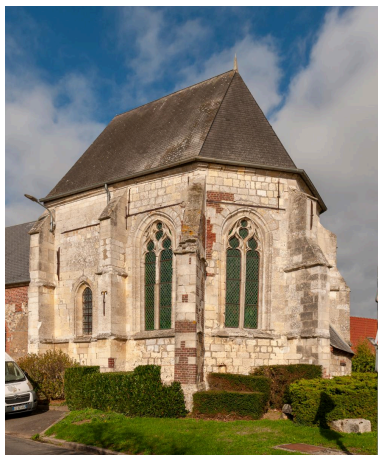
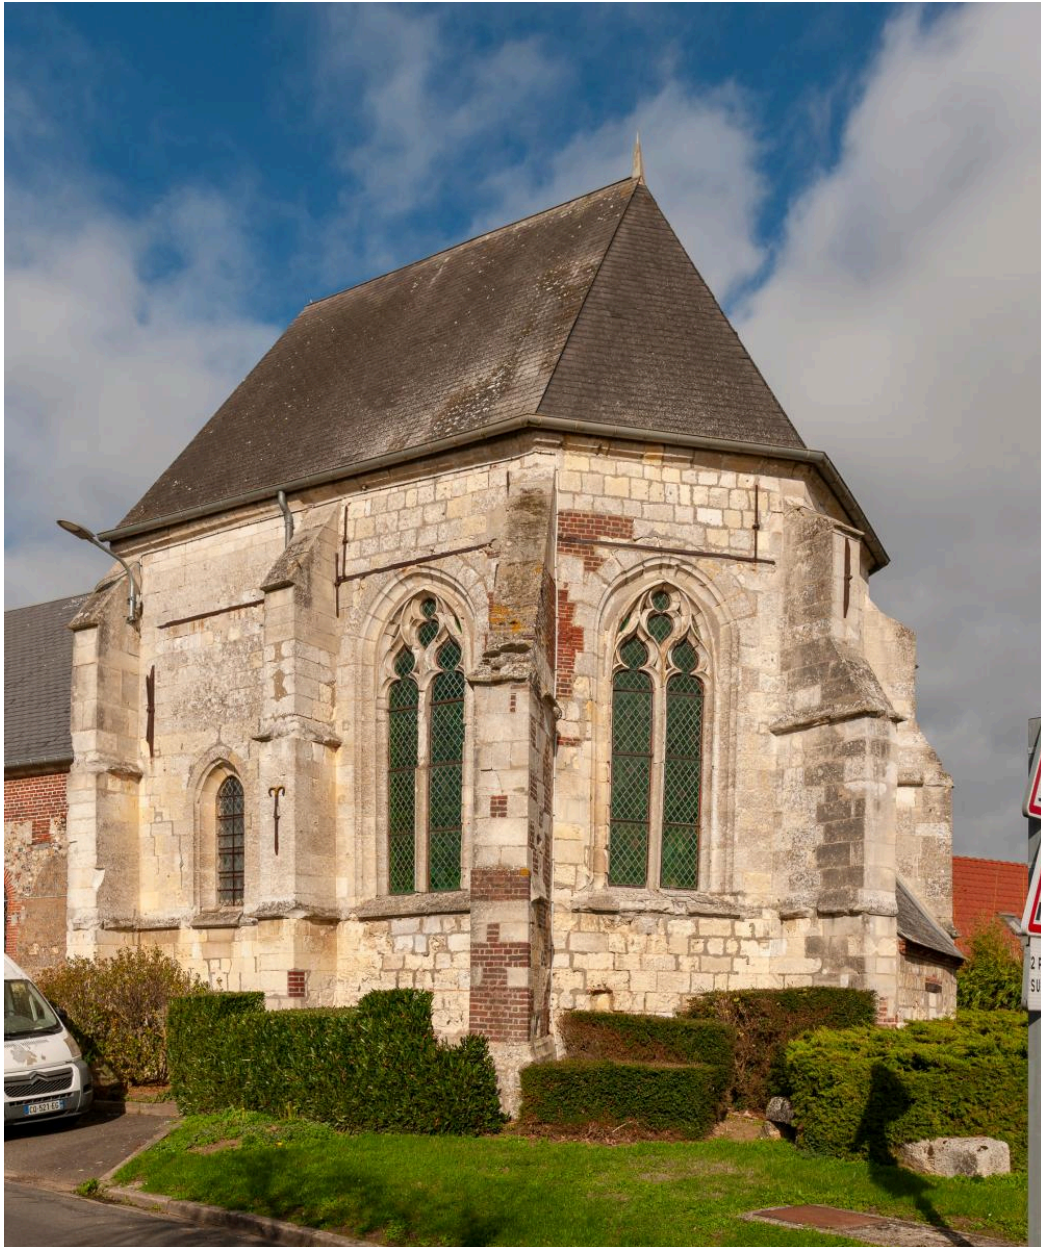
Chevet, vue depuis l'est.  
Phot. Marc Kérignard  
IVR32\_20226001139NUCA

Chevet, vue depuis l'est.

L'église est implantée au centre du village, en face de la mairie. Orientée, elle consiste en une nef prolongée par un chœur polygonal à trois pans, surplombant la nef et légèrement désaxé vers le sud. La sacristie est accolée à la dernière travée du côté nord de la nef. Une autre, aujourd'hui condamnée, se trouve contre le pan axial du chœur. Le clocher, de plan carré et surmonté d'une flèche polygonale, s'élève au-dessus de l'entrée occidentale. Il est accessible dans l'œuvre par un escalier à vis en bois menant à la tribune puis par une échelle.

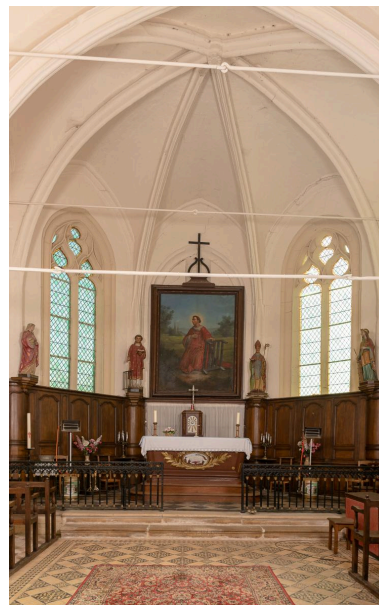
Vue générale du chœur.  
Phot. Marc Kérignard  
IVR32\_20226001057NUCA

Vue générale du chœur.

Le voûtement de la nef est constitué d'une fausse voûte lambrissée en berceau plein cintre. Le chœur est couvert de voûtes d'ogive. Des lambris de demi-hauteur habillent les murs du chœur. Des carreaux de pavement issus de la production beauvaisienne tapissent le sol.

Des lambris de demi-hauteur moulurés habillent les murs du chœur.

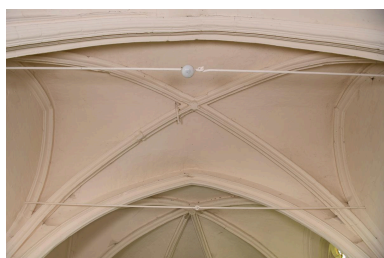
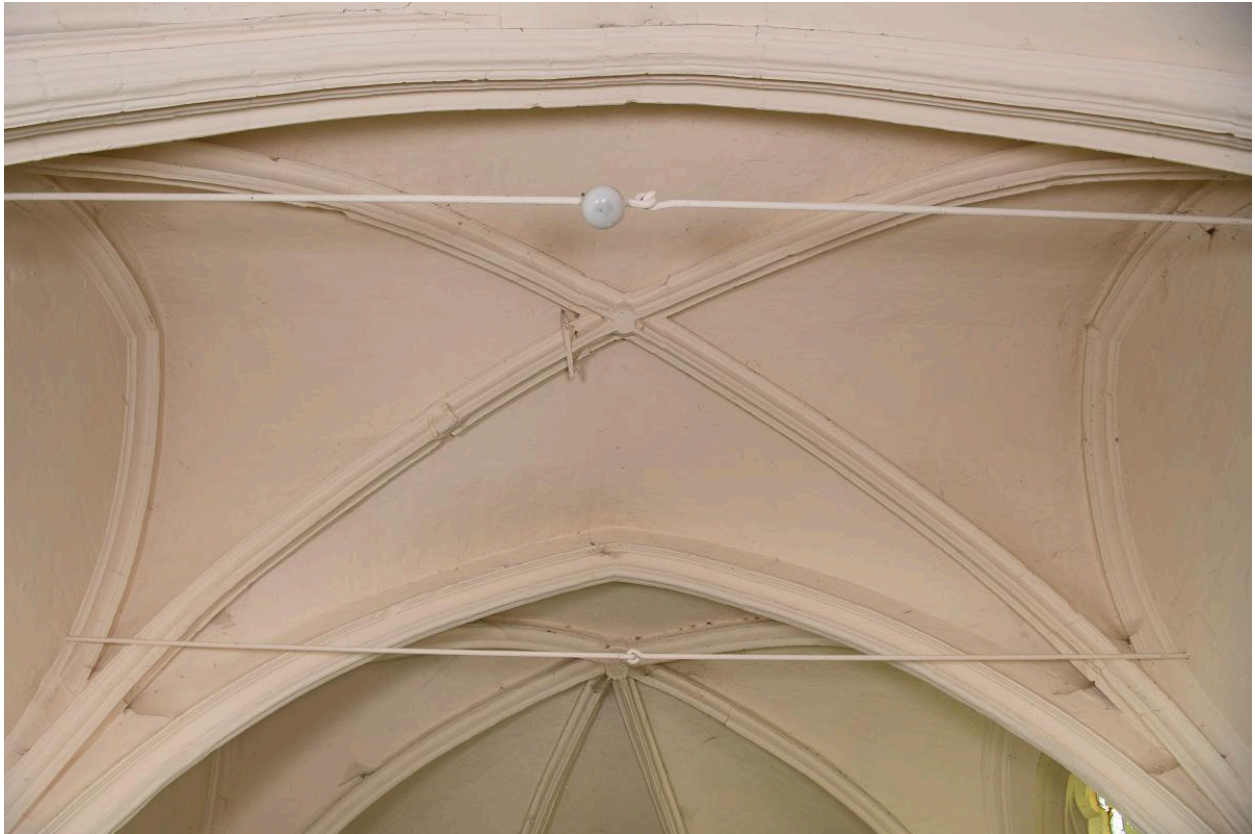
Voûte de la première travée du chœur.  
Phot. Marc Kérignard  
IVR32\_20226001063NUCA

Voûte de la première travée du chœur.

Enfin, un projet de reconstruction des voûtes du chœur est formulé autour de 1900. Le projet est toutefois abandonné après que la Direction des Cultes a demandé un examen plus approfondi du projet, refusant la destruction des voûtes d'origine. En 1970, l'ancienne sacristie de l'élévation nord est reconstruite.

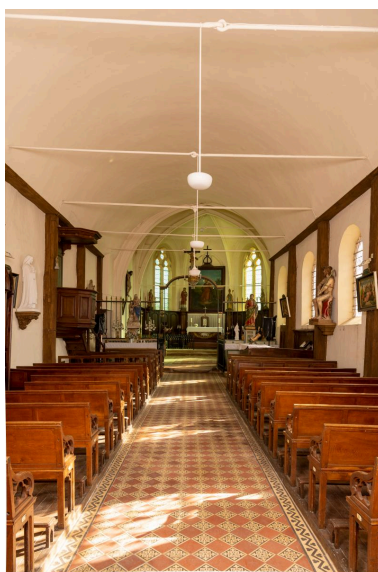
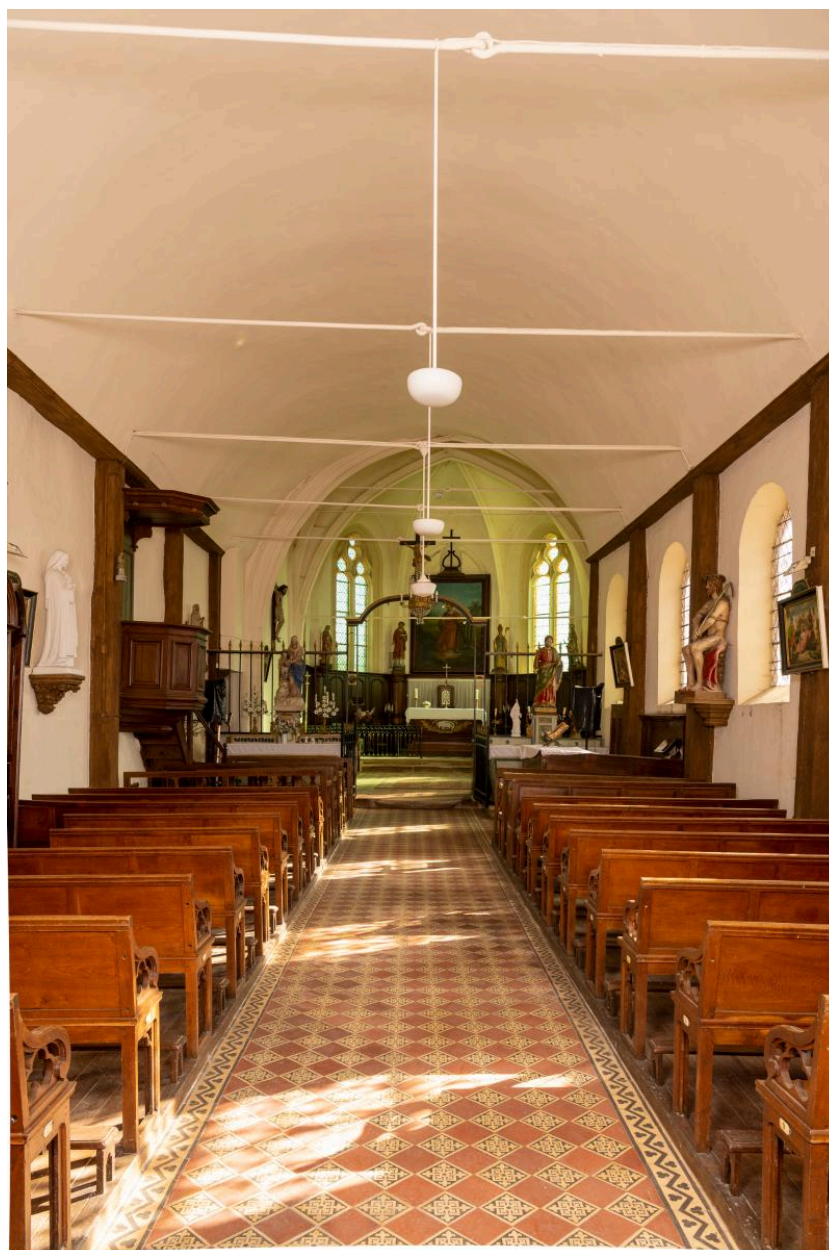
Vue intérieure vers le chœur.  
Phot. Marc Kérignard  
IVR32\_20226001074NUCA

Vue intérieure vers le chœur.

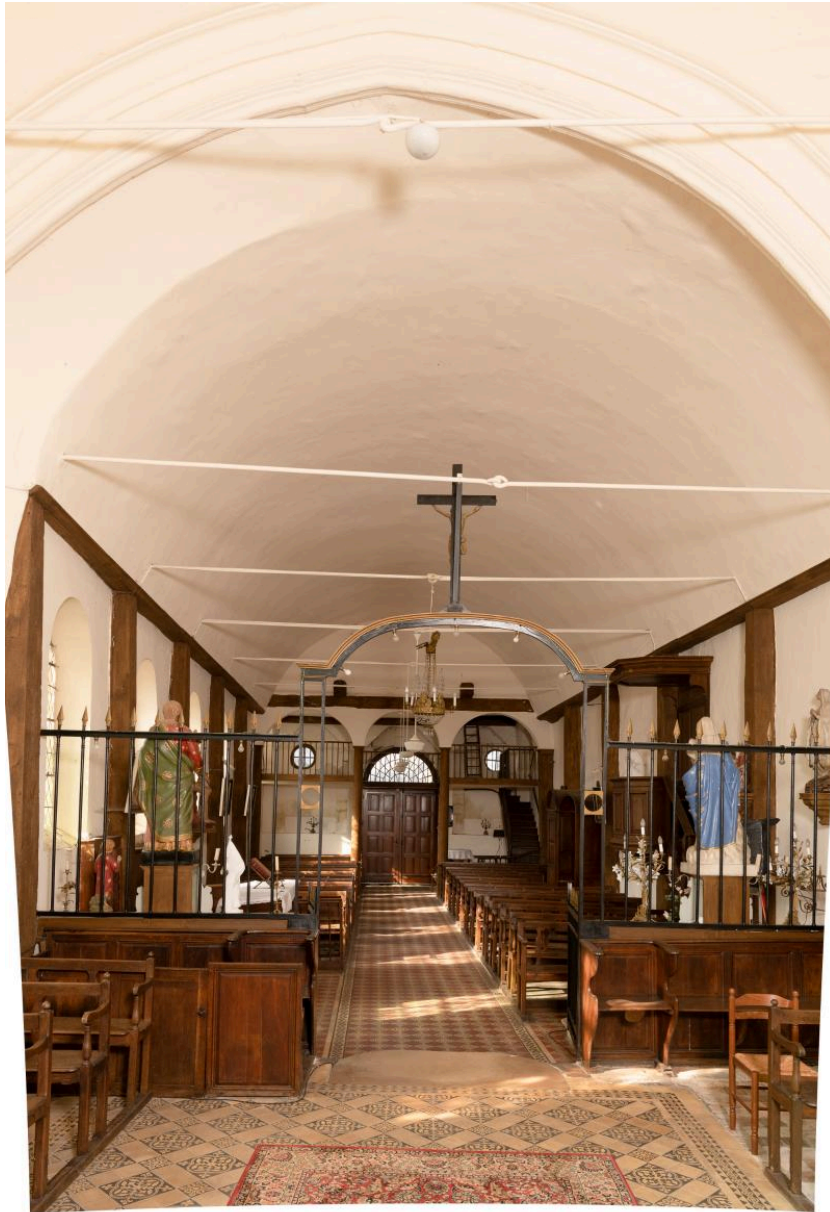
Vue intérieure vers la nef.  
Phot. Marc Kérignard  
IVR32\_20226001081NUCA

Vue intérieure vers la nef.
