Hauts-de-France, Pas-de-Calais
Bapaume
Église paroissiale Saint-Nicolas, rue de l'Église

Banc d'œuvre de l'église Saint-Nicolas de Bapaume

Numéro de dossier : IM62003979

Cadre de l'étude : enquête thématique régionale La première Reconstruction, mobilier et objets religieux , patrimoine de la Reconstruction

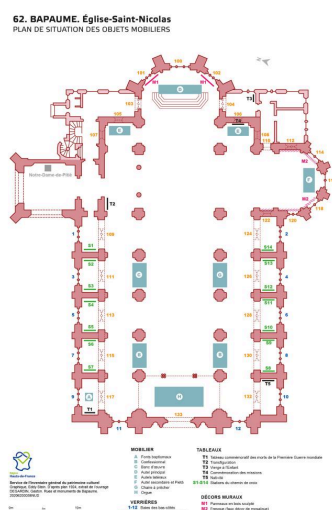
Eglise Saint-Nicolas de Bapaume : plan de situation des verrières et du mobilier.
Dess. Eddy Stein
IVR32_20206200038NUDA

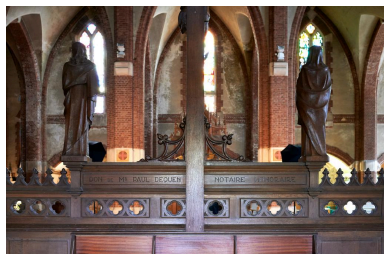
Vue de détail du revers avec l'inscription du donateur.
Phot. Delphine Volto-Jourdan
IVR32_20216200519NUCA

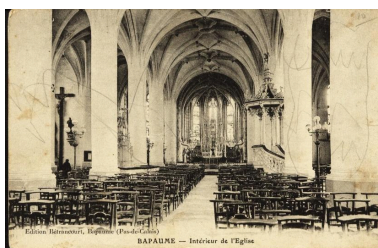
Bapaume - Intérieur de l'église.
Edition Bétrancourt, Bapaume.
Vue générale de la nef avec le banc d'œuvre à gauche. Carte postale, avant 1914. (coll. part.).
Phot. Pierre Thibaut
IVR32_20196200962NUCA

Le devis descriptif rédigé par Bidard pour établir le montant des dommages de guerre en s'appuyant sur l'inventaire du mobilier de 1906, ainsi que des cartes postales anciennes où il est partiellement visible, donnent quelques indications sur l'aspect antérieur du banc d'œuvre.

Situé face à la chaire, il était en pierre taillée, garni de deux bancs et d'un fauteuil en chêne. On y accédait par une marche située devant chaque accès latéral. La main courante en bois était recouverte de velours. L'arrière, rappelant un remplage de baie gothique que Bidard appelle "retable en pierre fouillée", était surmonté d'une croix portant un Christ en pierre.

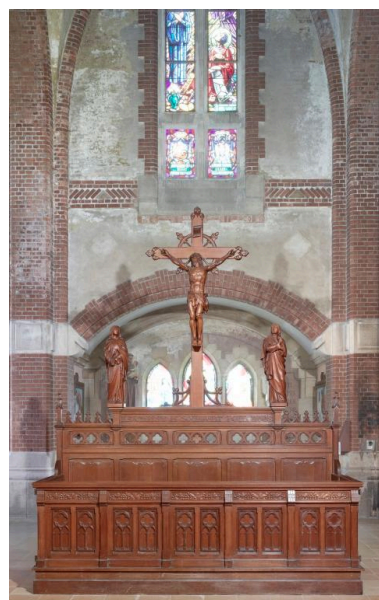
Vue générale de face.
Phot. Hubert Bouvet
IVR32_20196200389NUC4A

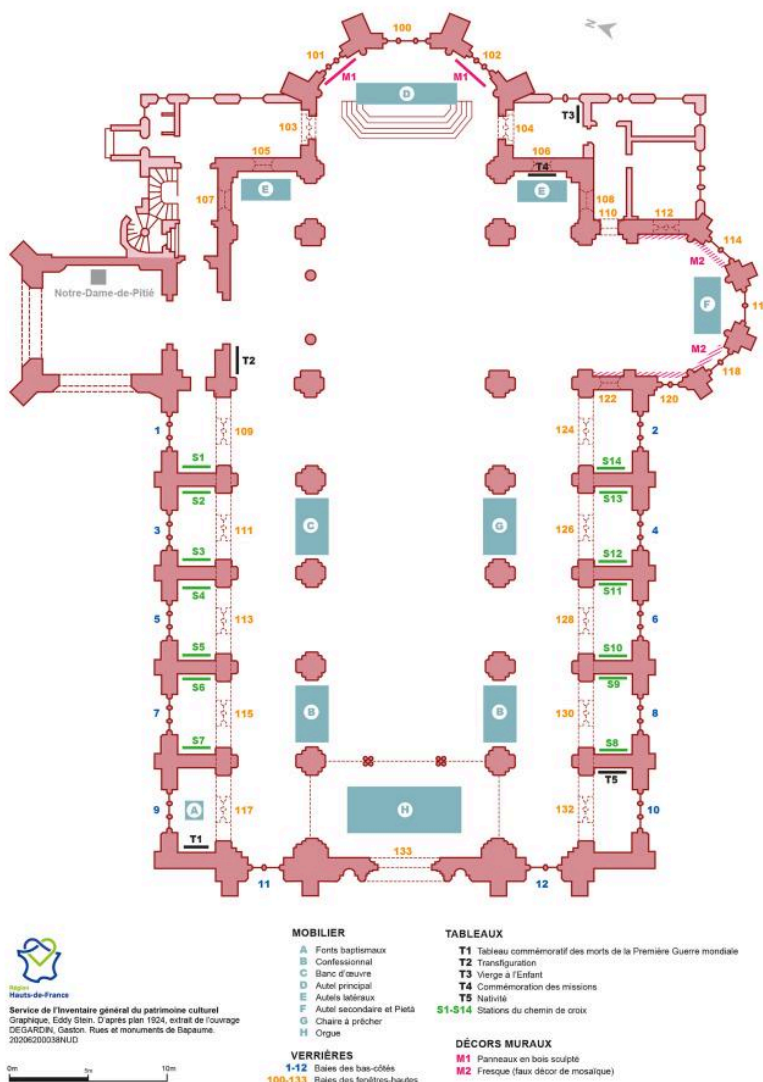
IVR32_20206200038NUDA

62. BAPAUME. Église-Saint-Nicolas
 PLAN DE SITUATION DES OBJETS MOBILIERS

Eglise Saint-Nicolas de Bapaume : plan de situation des verrières et du mobilier.

Emplacement dans l'édifice : quatrième travée, entre la nef et le bas-côté gauche

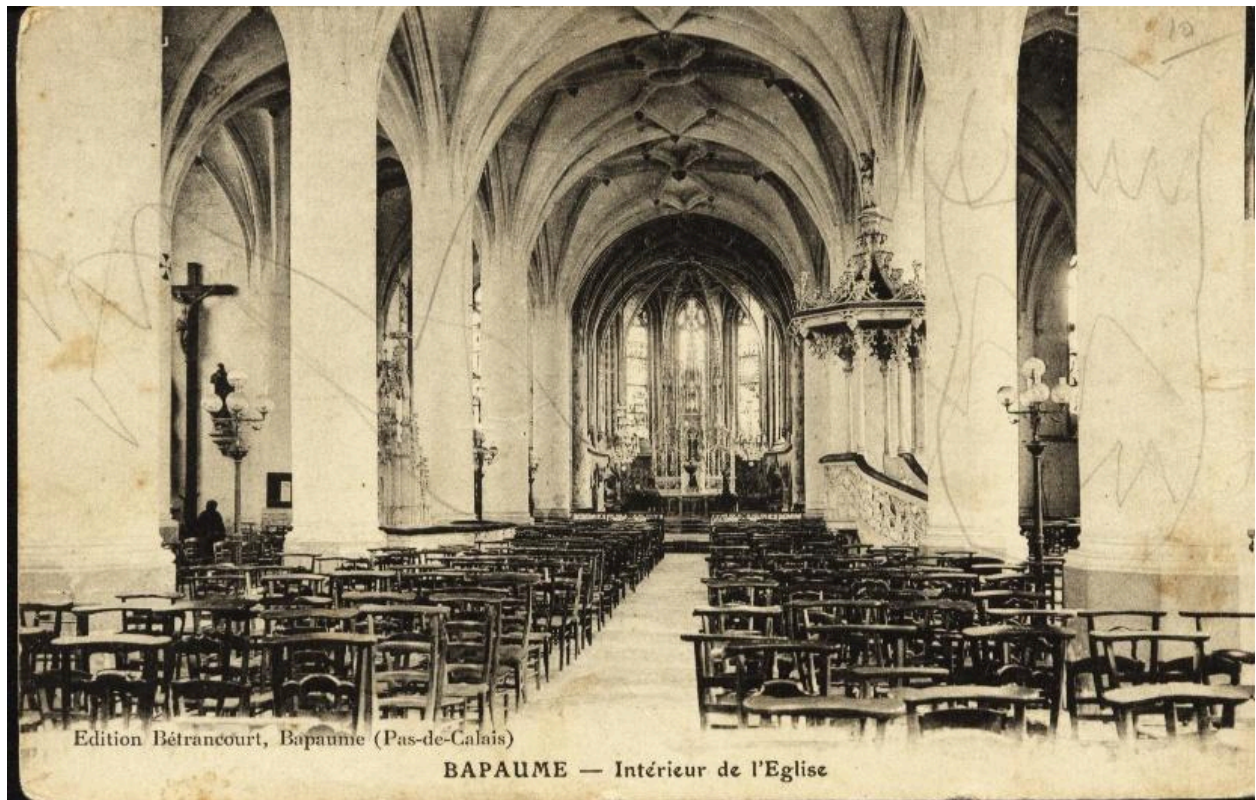
IVR32_20196200962NUCA

Bapaume - Intérieur de l'église. Edition Bétrancourt, Bapaume. Vue générale de la nef avec le banc d'oeuvre à gauche. Carte postale, avant 1914. (coll. part.).

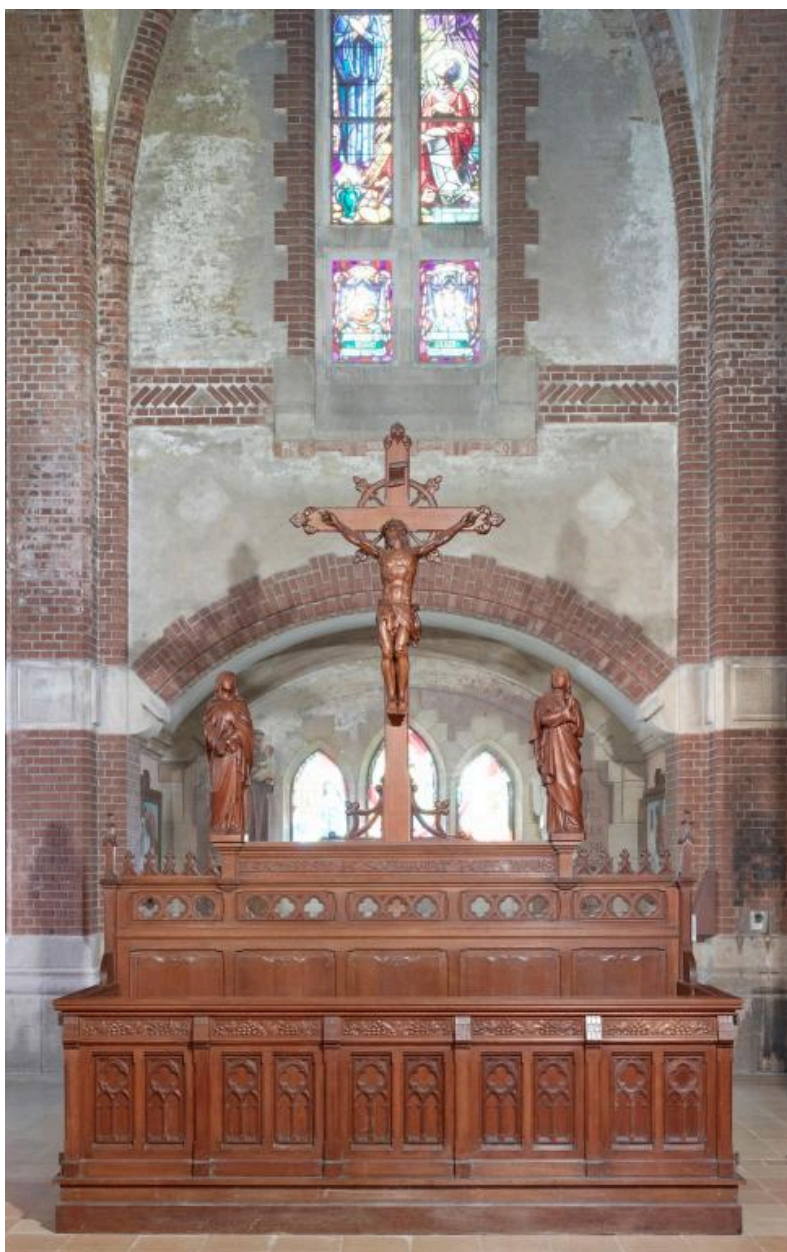
IVR32_20196200389NUC4A

Vue générale de face.

De style néogothique, le banc est en chêne de Hongrie. Il est installé entre la nef et les bas-côtés, dans la quatrième travée, en face de la chaire à prêcher.

On accède au banc par des portes latérales. Chaque panneau (deux pour les portes et cinq pour la face avant) est séparé de son voisin par un petit pilastre engagé qui s'achève par une forme inclinée décorée d'un motif de tuiles plates. Il est sculpté en bas relief de lancettes géminées surmontées d'un quadrilobe. Cette forme typique de l'architecture néogothique rappelle le remplage des baies de l'église. Enfin, un bandeau décoré de pampres de vigne vient surmonter chaque panneau. La partie haute du dossier du banc reprend le motif quadrilobé des panneaux. Les deux panneaux latéraux sont surmontés par une frise de gâbles. La partie centrale est une poutre monoxyle formant une table sur laquelle le texte "Le Christ a souffert pour nous" est sculpté en bas-relief et dans une graphie rappelant celle des manuscrits médiévaux. Elle porte une crucifixion en ronde-bosse. Le Christ, situé à l'exact milieu du banc, est encadré à chaque extrémité de la poutre, par Marie à gauche et par Saint Jean à droite. Tous deux, les mains jointes, regardent le Christ mais leur corps reste orienté vers

la nef. Le drapé de leur vêtement, assez plat et vertical, symétrique par rapport au Christ, est orienté vers l'extérieur du banc. Il est assez semblable aux drapés des personnages sculptés par Lenclos pour orner son mobilier liturgique, comme la chaire de l'église de Neuve-Chapelle.

Cette disposition de la crucifixion sur une poutre rappelle les poutres de gloire. Elle est, à ce jour, la seule repérée dans les Hauts de France.

Longueur totale : 310 cm ; largeur : 120 cm ; Hauteur totale : 390 cm ; Hauteur poutre de gloire + crucifixion : 210 cm.

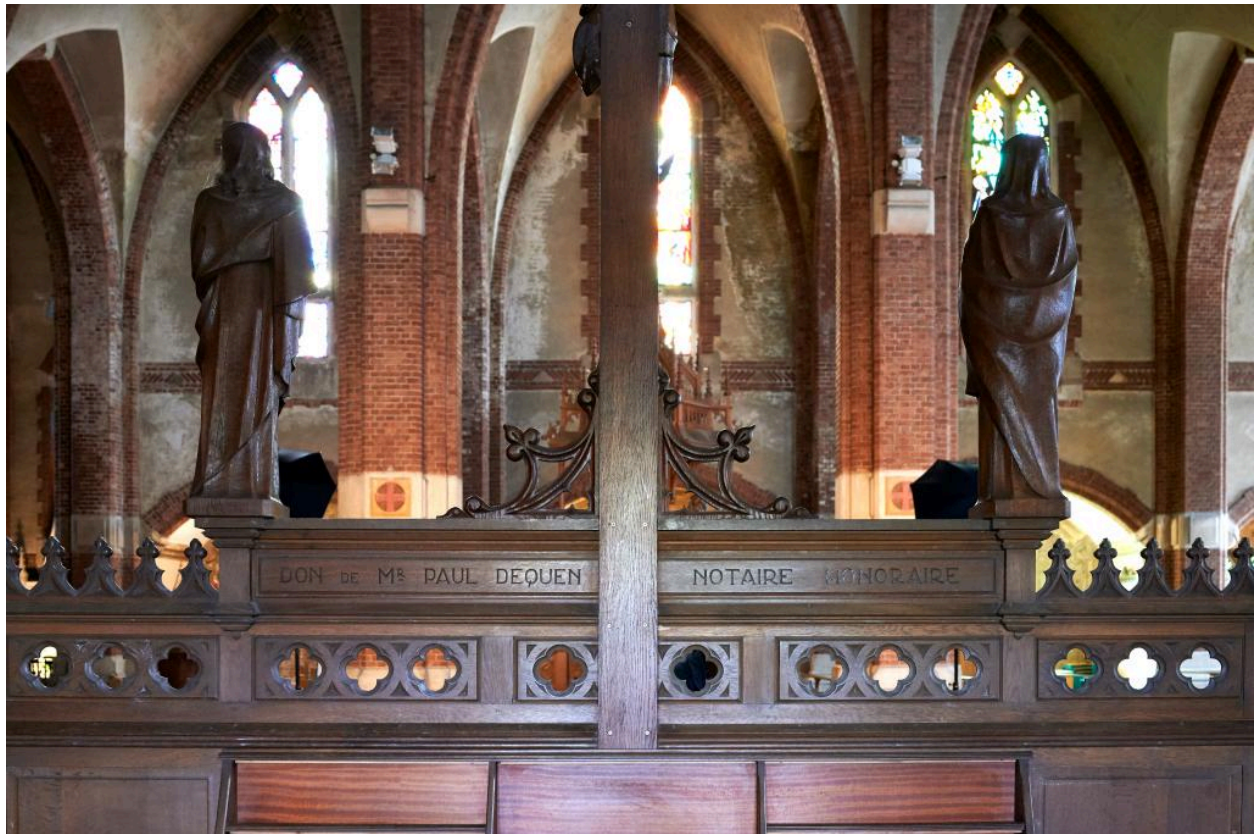
IVR32_20216200519NUCA

Vue de détail du revers avec l'inscription du donateur.

Donateur : au dos du banc : "Don de **Paul Dequen**, notaire honoraire à Bapaume"
