Hauts-de-France, Aisne  
Villers-Cotterêts  
Église paroissiale Saint-Nicolas, rue de l' Hôtel-de-ville

## Les lambris de demi-revêtement du chœur

Numéro de dossier : IM02000741  
Date de l'enquête initiale : 1992  
Date(s) de rédaction : 1993  
Cadre de l'étude : inventaire topographique canton de Villers-Cotterêts, mobilier et objets religieux  
Degré d'étude : étudié  
Référence du dossier Monument Historique : PM02001376PA00125659

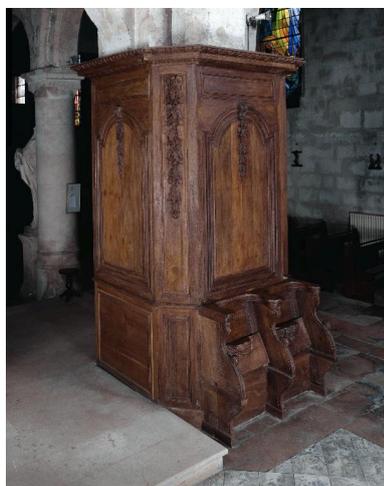
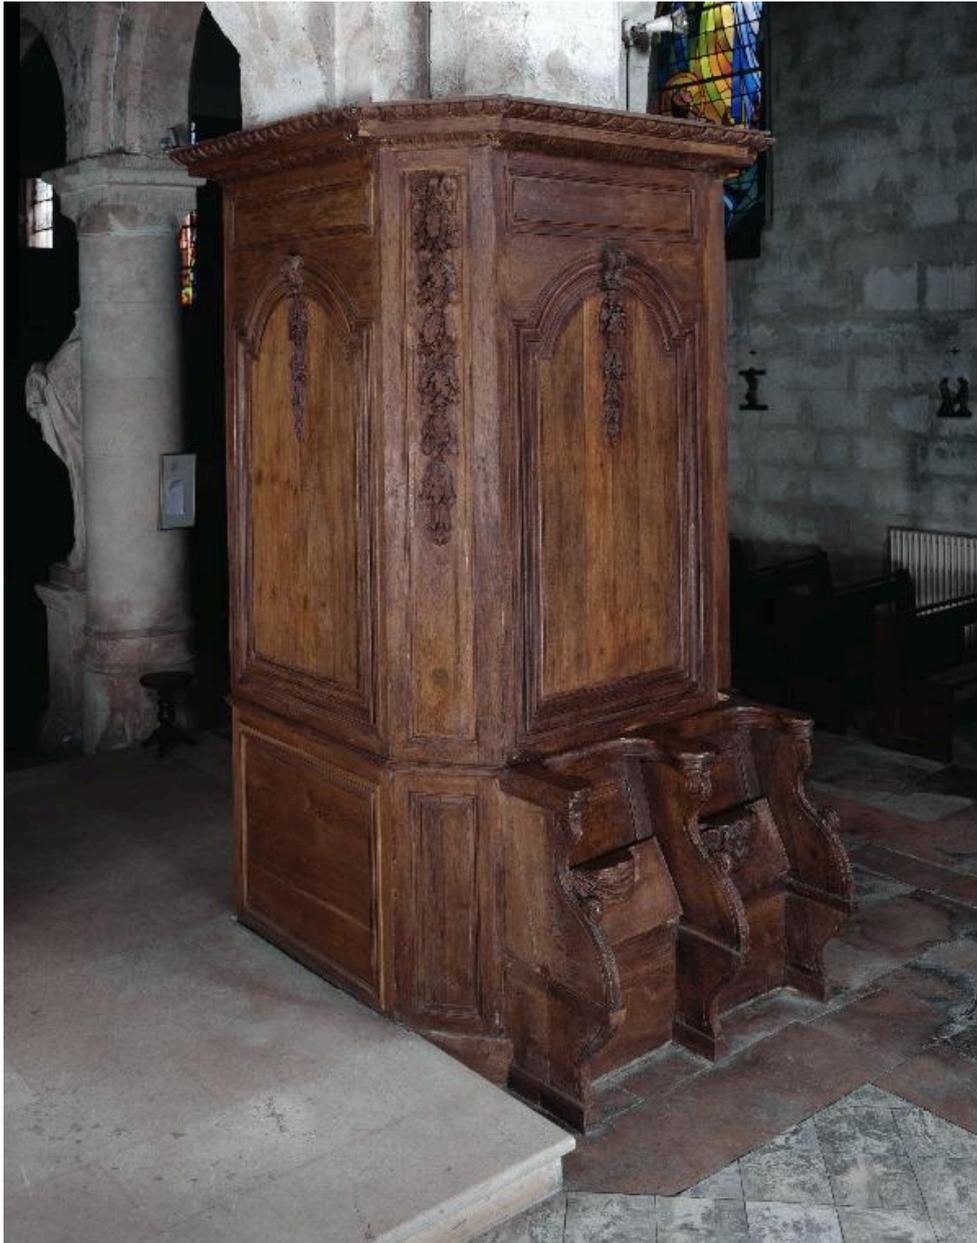
Vue du lambris  
entourant le pilier nord.  
Phot. Thierry Lefébure  
IVR22\_19940200057VA

Vue du lambris entourant le pilier nord.

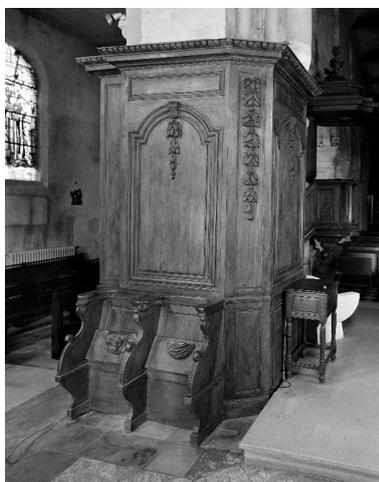
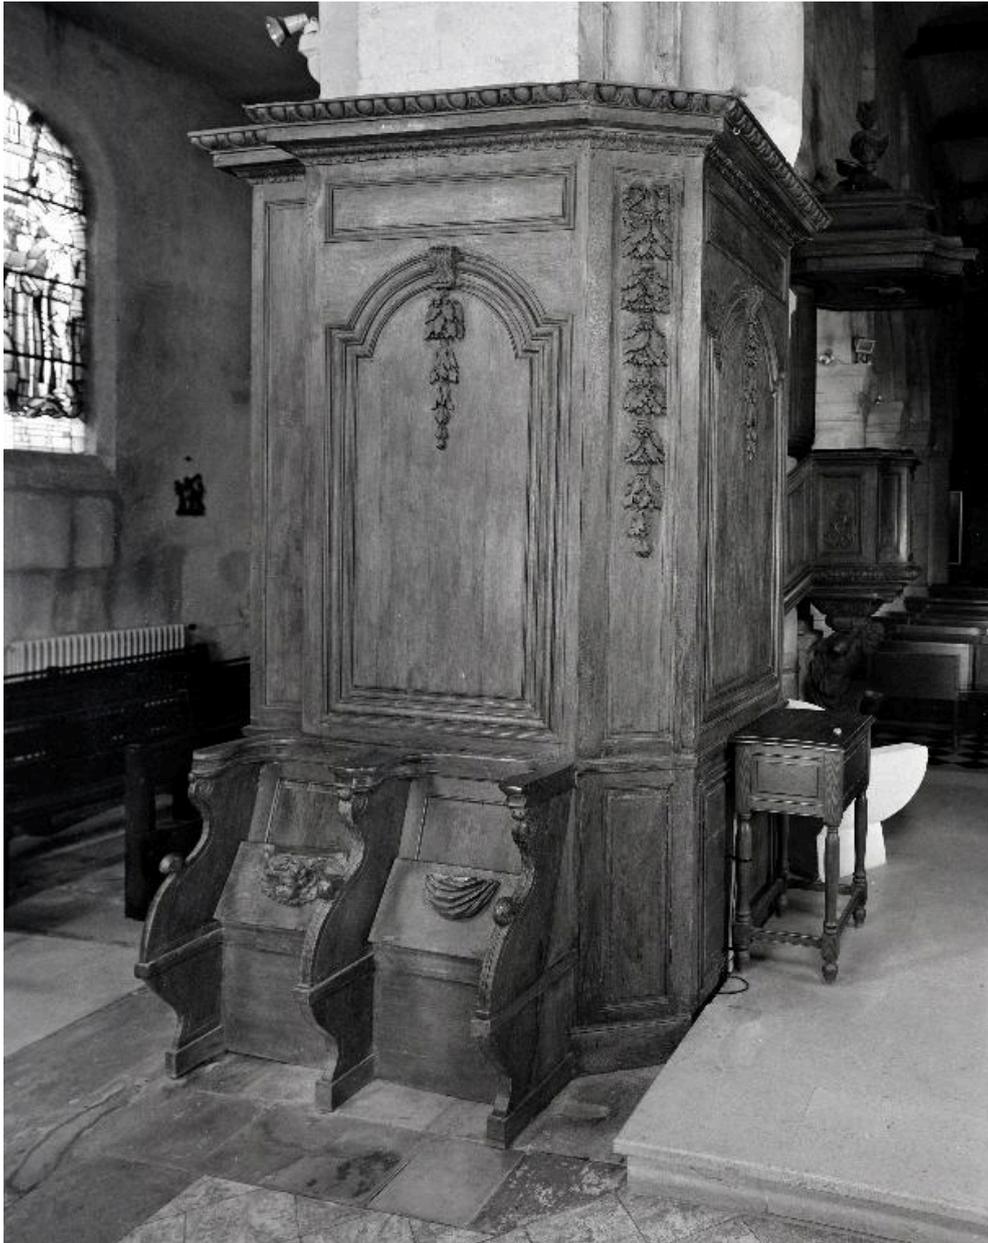
Vue du lambris  
entourant le pilier sud.  
Phot. Thierry Lefébure  
IVR22\_19940200039V

Vue du lambris entourant le pilier sud.
