Hauts-de-France, Aisne
Coyolles
Église paroissiale Notre-Dame (Nativité de la Vierge), place de l'Église

Fonts baptismaux de style néogothique (cuve baptismale à infusion)

Numéro de dossier : IM02000537
Date de l'enquête initiale : 1992
Date(s) de rédaction : 2001
Cadre de l'étude : inventaire topographique canton de Villers-Cotterêts, mobilier et objets religieux
Degré d'étude : étudié

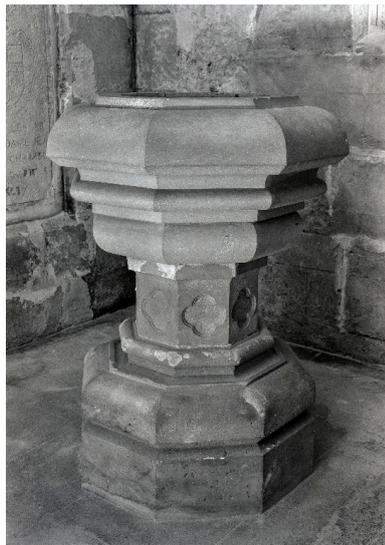
Les fonts, taillés dans un calcaire blanc, sont composés d'une base, d'un pied et d'une cuve, tous de plan hexagonal. Seul le pied est orné d'un décor à fond plat, sculpté dans la masse. La cuve est doublée à l'intérieur d'un bassin en métal qui y est encastré. Elle est fermée par un couvercle en bois, formé de trois planches assemblées à rainures et languettes (non étudié).

La pierre a perdu plusieurs éclats, surtout dans la partie inférieure des fonts. L'humidité est en train d'attaquer le calcaire, d'où la présence de salpêtre sur la base et le pied.

Vue générale des fonts.
Phot. Christiane Riboulleau
IVR22_19880201228X

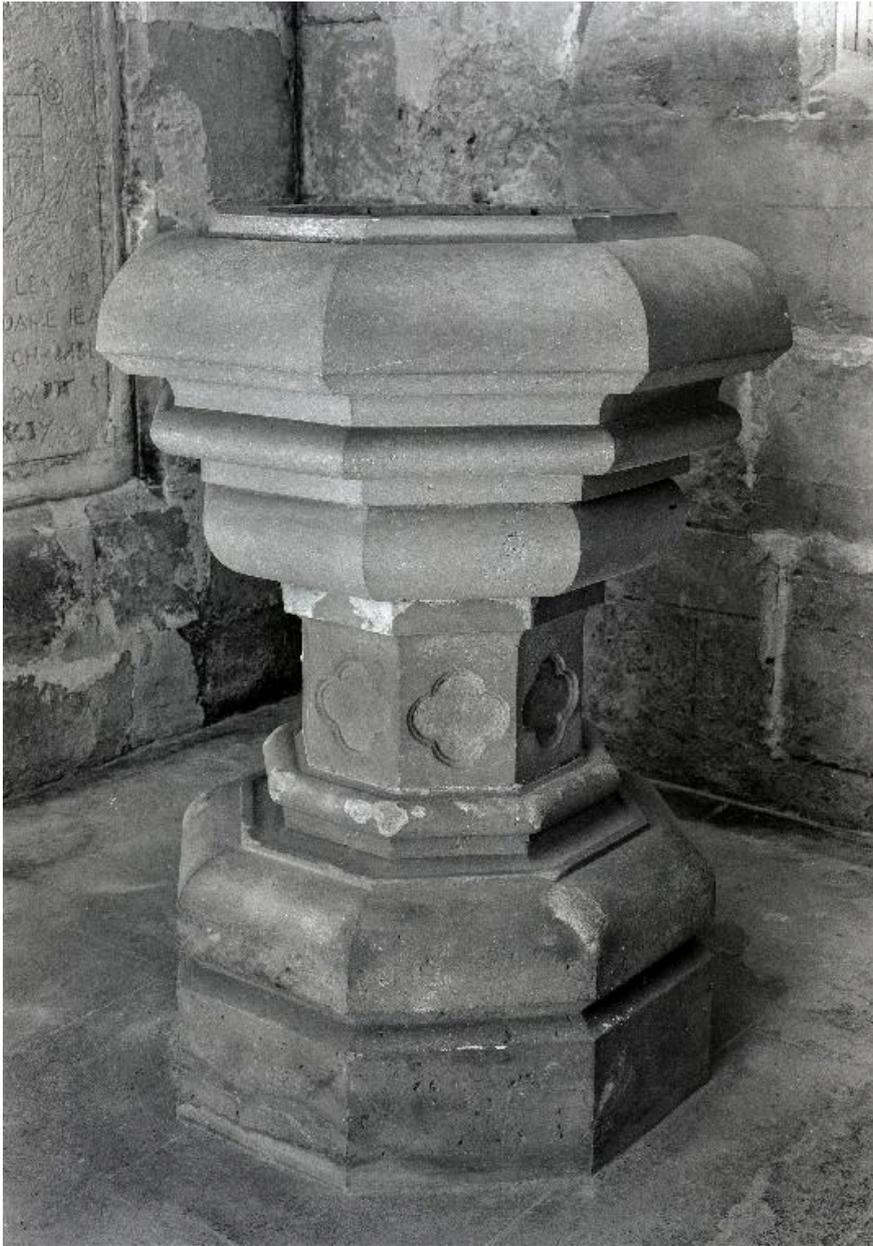
IVR22_19880201228X

Vue générale des fonts.
