Hauts-de-France, Nord
Wemaers-Cappel
Langhe
Chemin de l'Agneau, route de l'Ange

Chapelle Notre-Dame du Bon Secours

Numéro de dossier : IA59005666
Date de l'enquête initiale : 2023
Date(s) de rédaction : 2025
Cadre de l'étude : inventaire topographique canton de Cassel
Degré d'étude : étudié

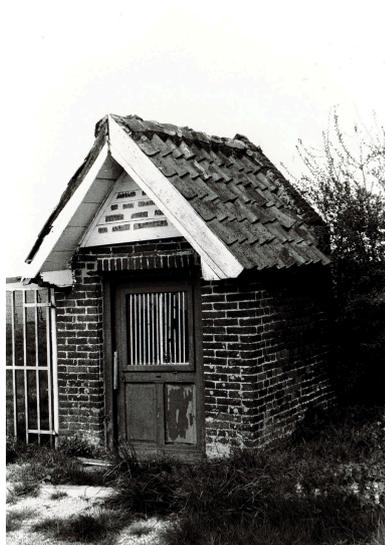
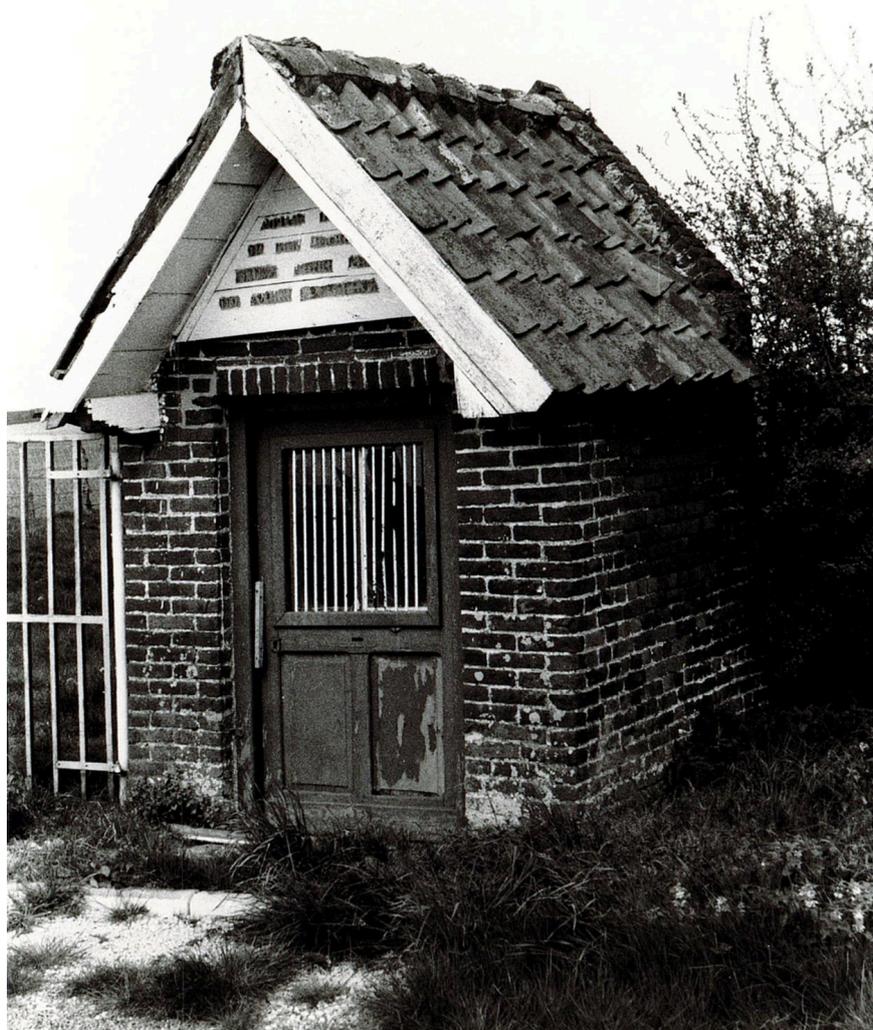
Photo de la chapelle en mai 1981.
Porte fermée. Comité de Sauvegarde
des chapelles de Flandre (coll.
Comité Flamand de France).
Repro. Delphine Volto-Jourdan
IVR32_20245901905NUCA

Photo de la chapelle en mai 1981. Porte fermée. Comité de Sauvegarde des chapelles de Flandre (coll. Comité Flamand de France).

En 1981, des photographies conservées par le Comité de Sauvegarde des Chapelles de Flandre, déposées à la bibliothèque du Comité Flamand de France, attestent que l'édifice conserve les caractéristiques qu'on lui trouve encore aujourd'hui. Une photo de 1983 permet toutefois d'observer la chapelle en état de ruine : la toiture, la partie supérieure des murs gouttereaux et le pignon de façade sont détruits. L'édifice est ensuite restauré à une date indéterminée.

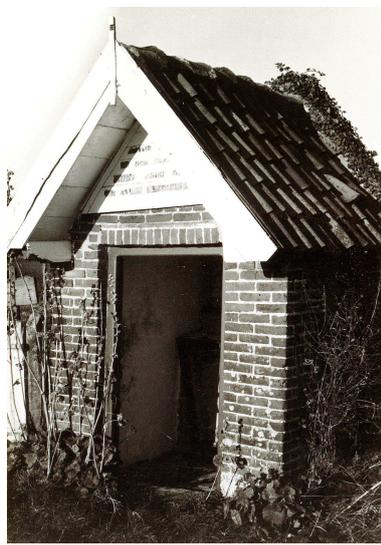
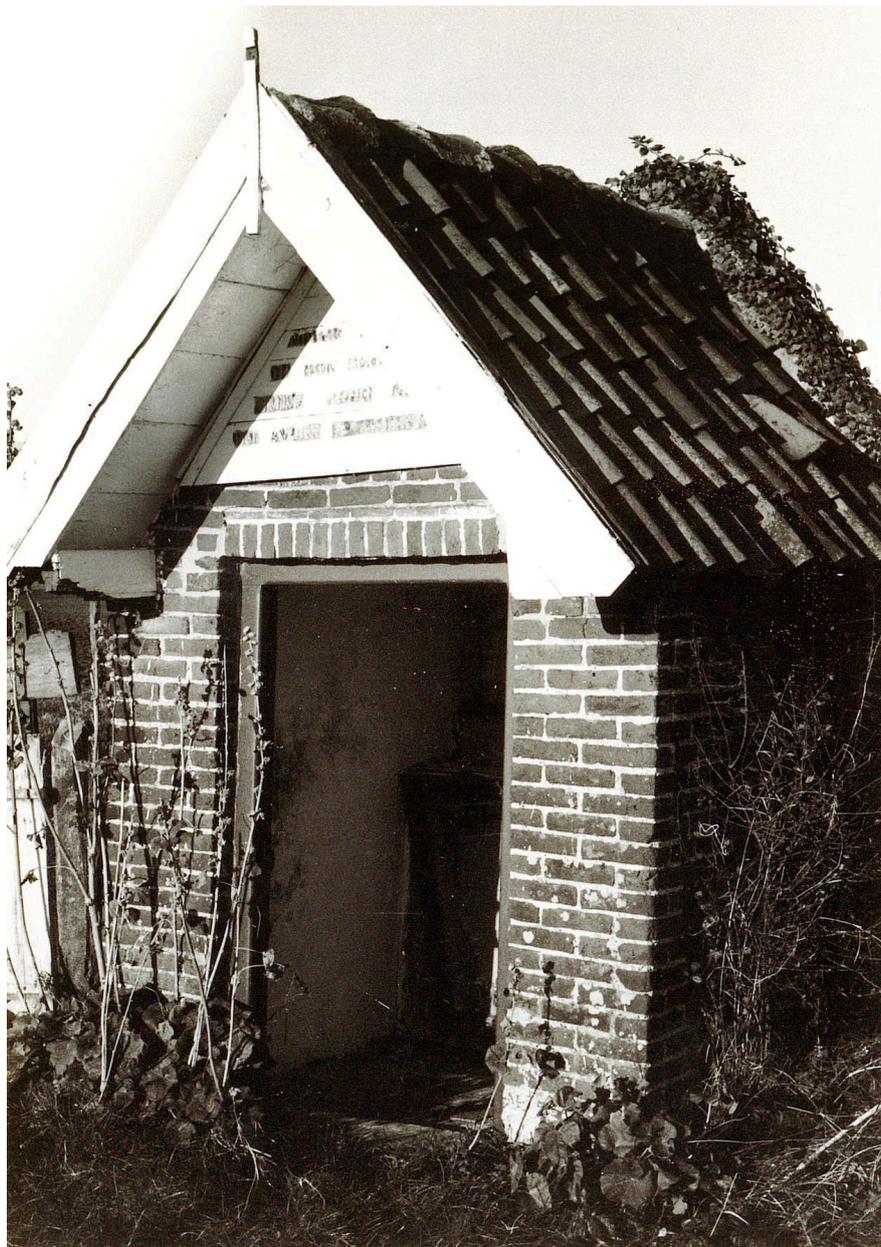
Vue de la chapelle en mai 1981.
Porte ouverte. Comité de Sauvegarde
des chapelles de Flandre (coll.
Comité Flamand de France).
Repro. Delphine Volto-Jourdan
IVR32_20245901883NUCA

Vue de la chapelle en mai 1981. Porte ouverte. Comité de Sauvegarde des chapelles de Flandre (coll. Comité Flamand de France).

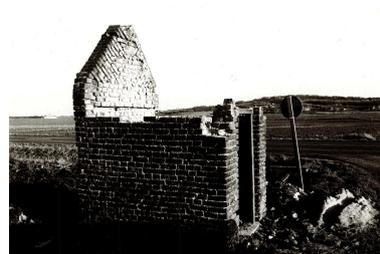
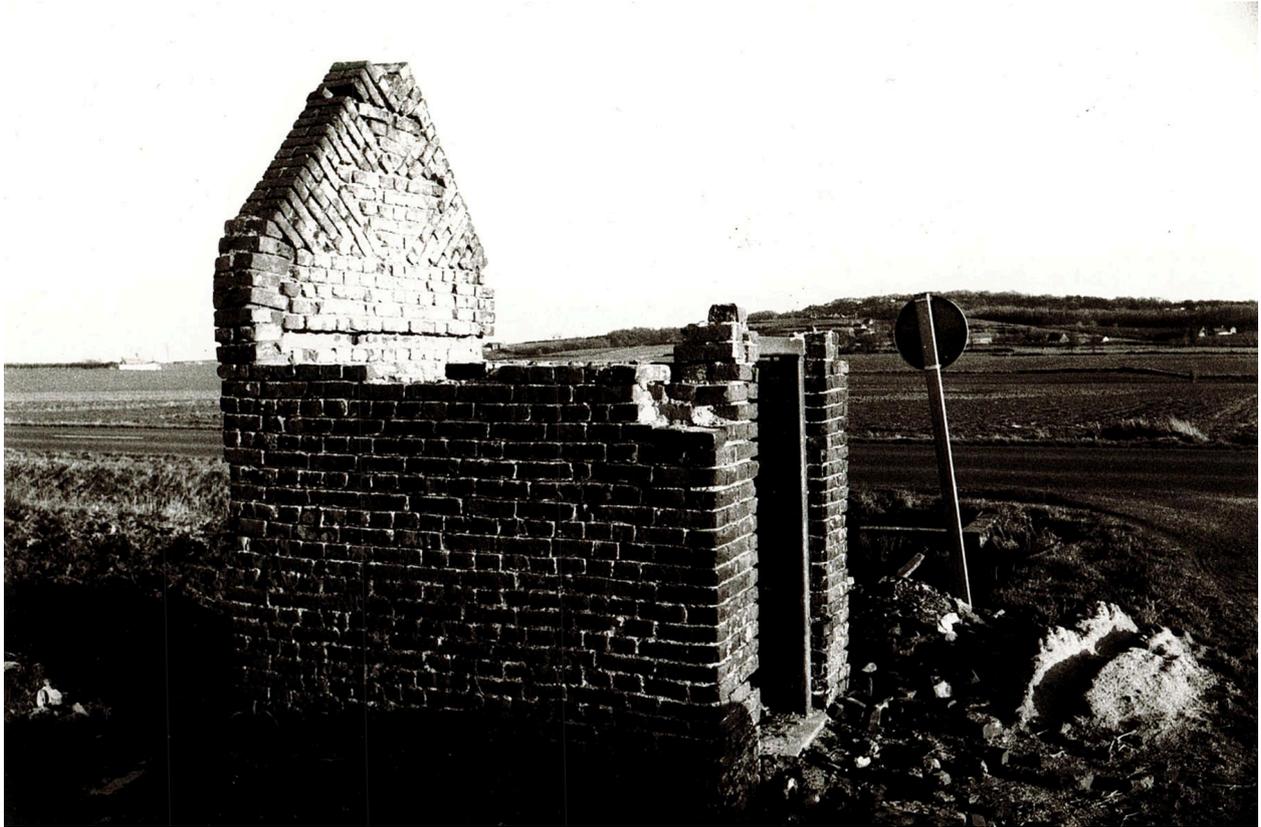
Vue de la chapelle en mars
1983. Mont Cassel en arrière
plan. Comité de Sauvegarde
des chapelles de Flandre (coll.
Comité Flamand de France).
Repro. Delphine Volto-Jourdan
IVR32_20245901904NUCA

Vue de la chapelle en mars 1983. Mont Cassel en arrière plan. Comité de Sauvegarde des chapelles de Flandre (coll. Comité Flamand de France).

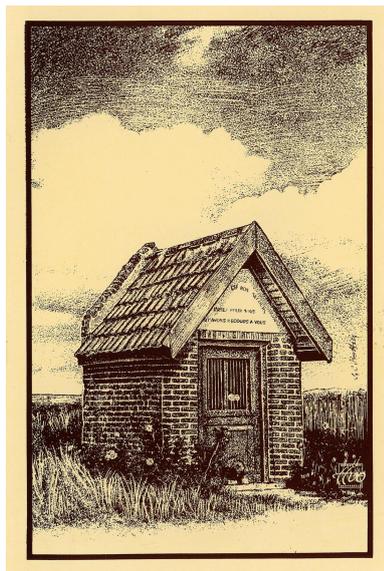
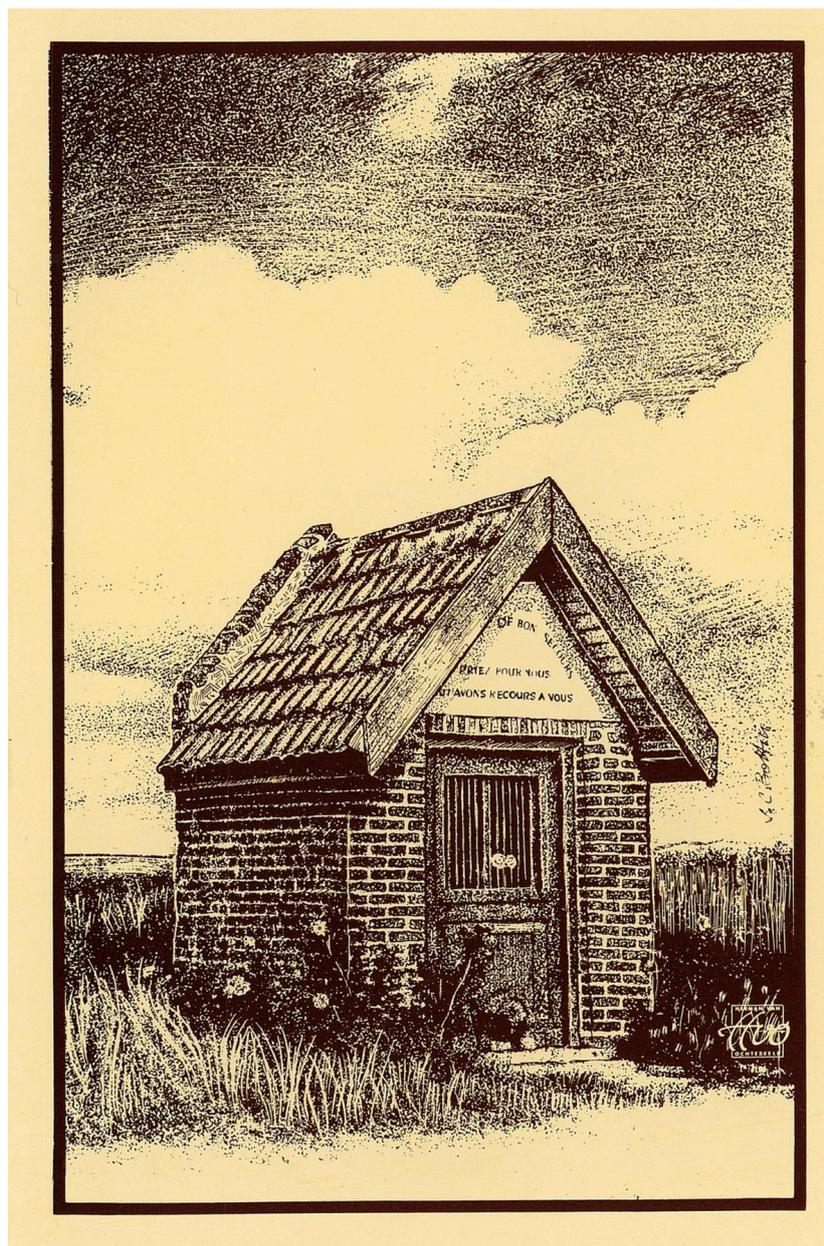
Carte postale de la chapelle,
années 1980-1990 (coll.
Comité Flamand de France).
Repro. Delphine Volto-Jourdan
IVR32_20245901902NUCA

Carte postale de la chapelle, années 1980-1990 (coll. Comité Flamand de France).

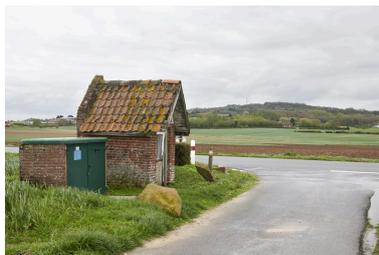
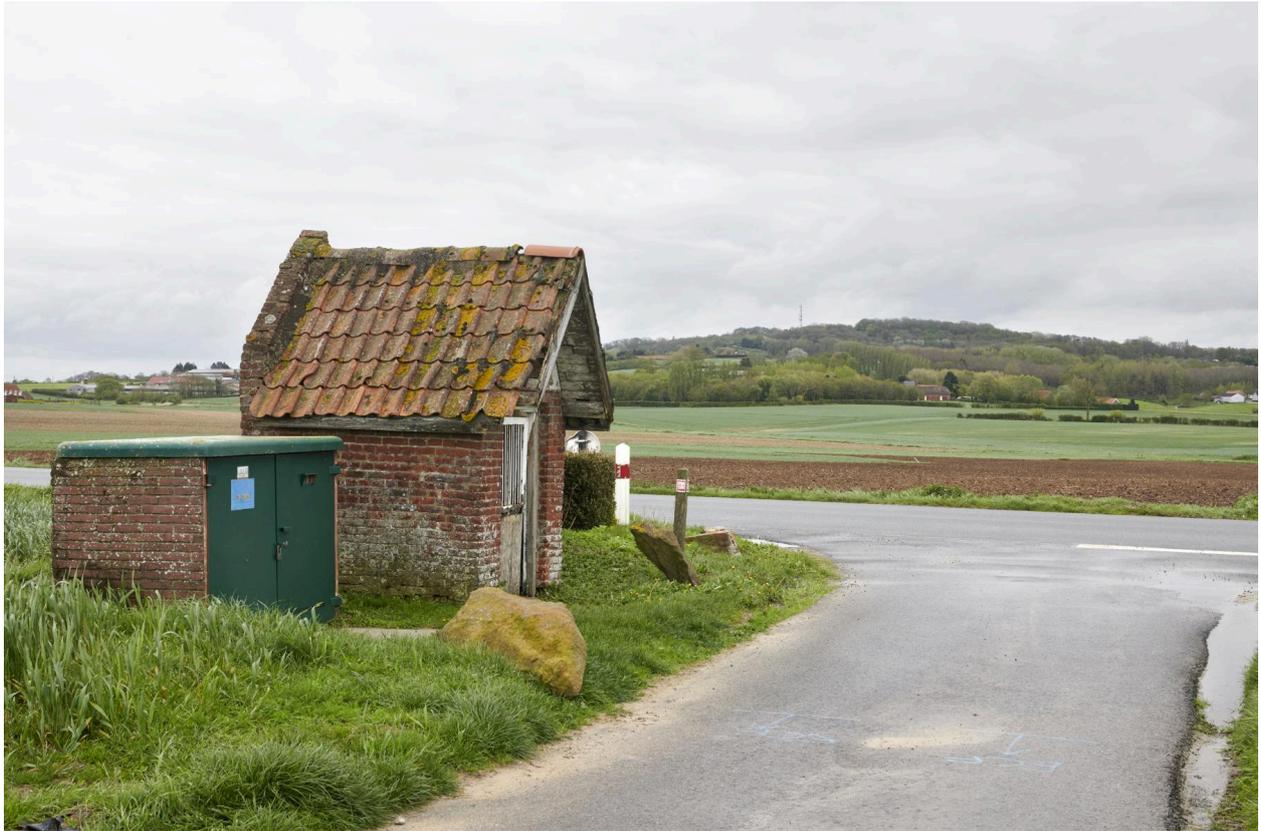
De plan rectangulaire, l'édifice est construit en maçonnerie de brique rouge et couvert d'une toiture à longs pans en pannes flamandes. Il adopte une orientation sud-ouest/nord-est.

Vue générale de la chapelle.
Mont Cassel en arrière plan.
Phot. Delphine Volto-Jourdan
IVR32_20245901727NUCA

Vue générale de la chapelle. Mont Cassel en arrière plan.

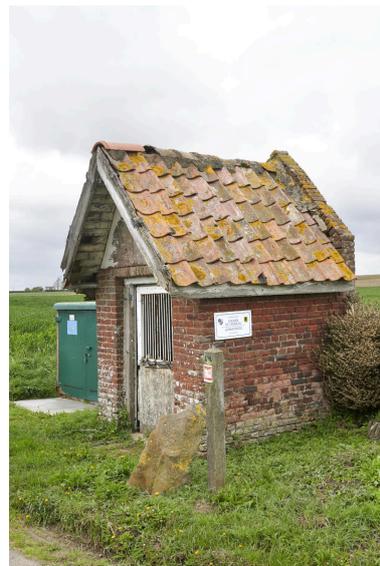
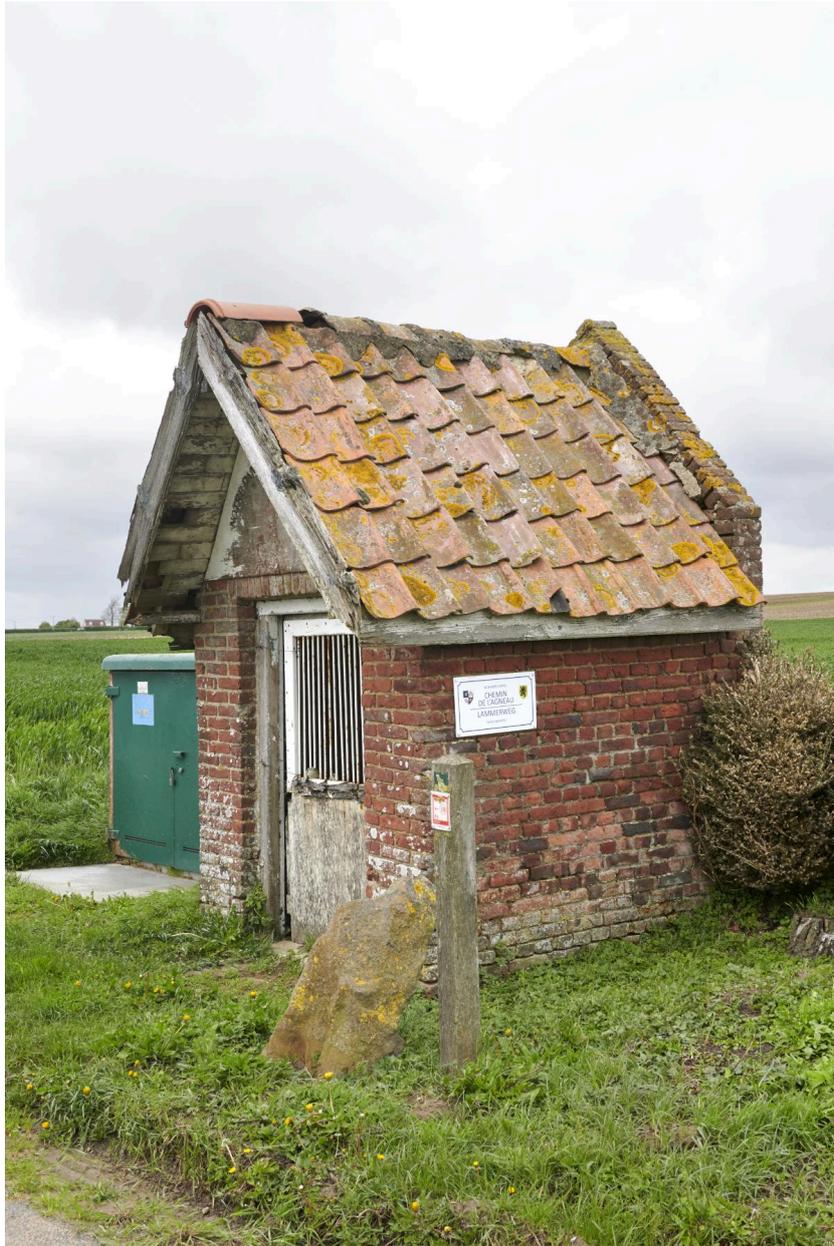
Le pignon sud-est est percé d'une baie à linteau droit en brique, close par une porte en bois, dont la partie supérieure est ajourée d'une grille en fer. Le fronton reçoit un panneau triangulaire en bois, peint en blanc, portant l'inscription : NOTRE-DAME DE BON SECOURS. Le pignon postérieur, en wambergie, se détache du versant de toiture.

Vue de profil de la chapelle.
Phot. Delphine Volto-Jourdan
IVR32_20245901730NUCA

Vue de profil de la chapelle.

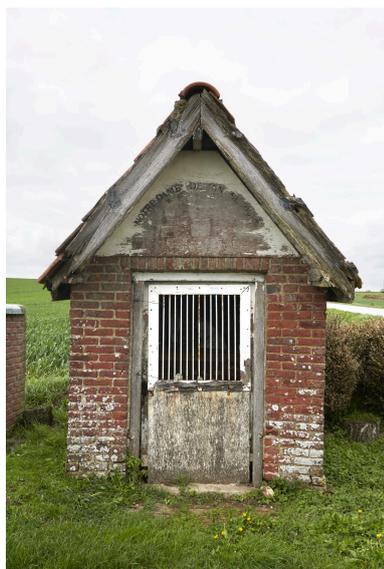
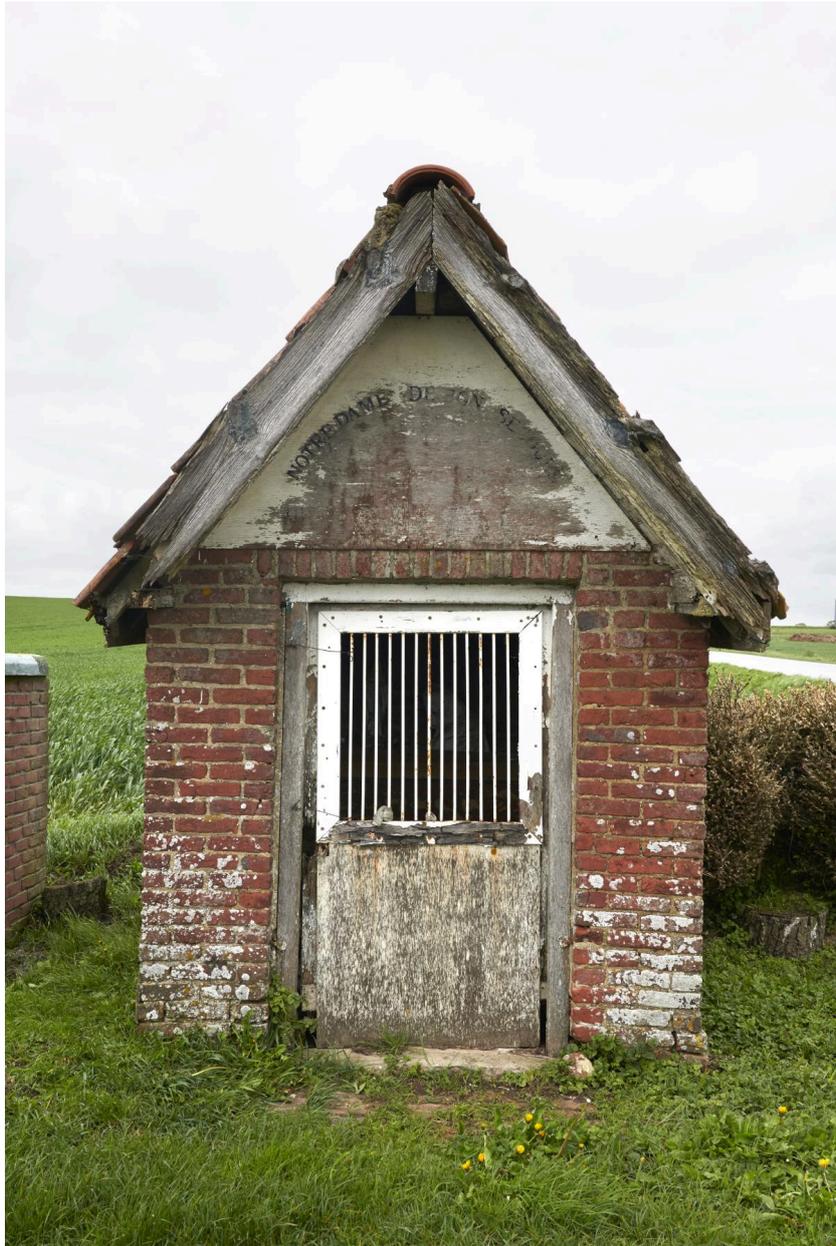
Vue de face de la chapelle.
Phot. Delphine Volto-Jourdan
IVR32_20245901728NUCA

Vue de face de la chapelle.

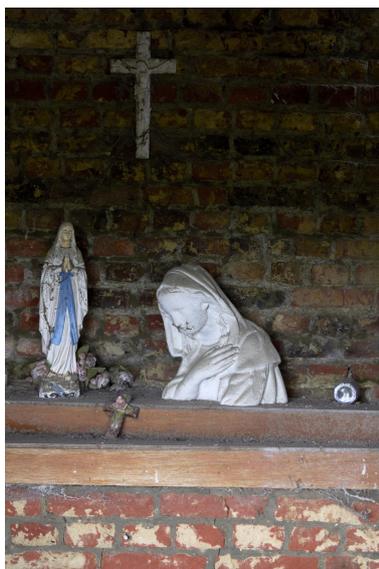
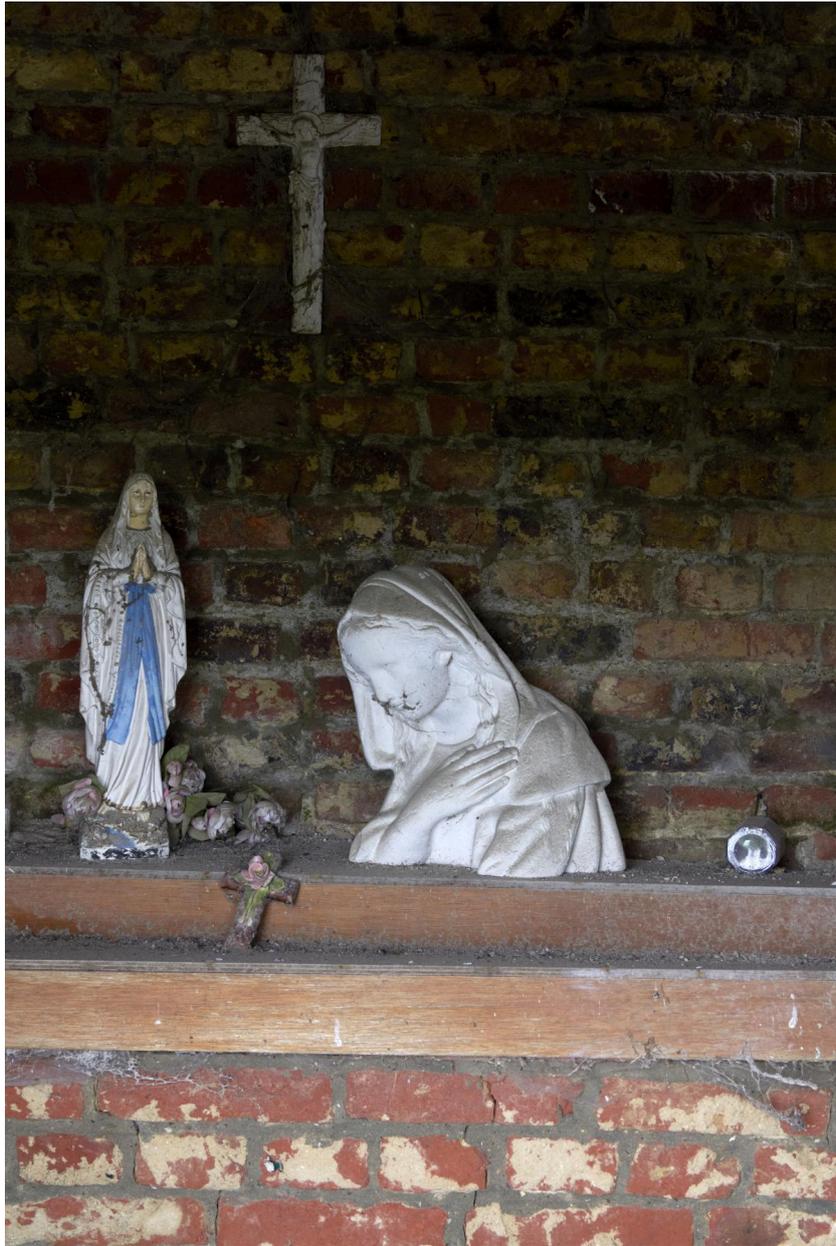
L'intérieur présente un sol pavé de carreaux de ciment. La charpente y est laissée apparente. Un autel en maçonnerie de brique, adossé au mur du chevet, est surmonté de plusieurs statues de la Vierge.

Vue intérieure de la chapelle. Détail.
Phot. Delphine Volto-Jourdan
IVR32_20245901729NUCA

Vue intérieure de la chapelle. Détail.
