Hauts-de-France, Oise
Beauvoir
place de Beauvoir

Église Saint-Denis

Numéro de dossier : IA60005451

Cadre de l'étude : inventaire topographique Communauté de communes Oise Picarde

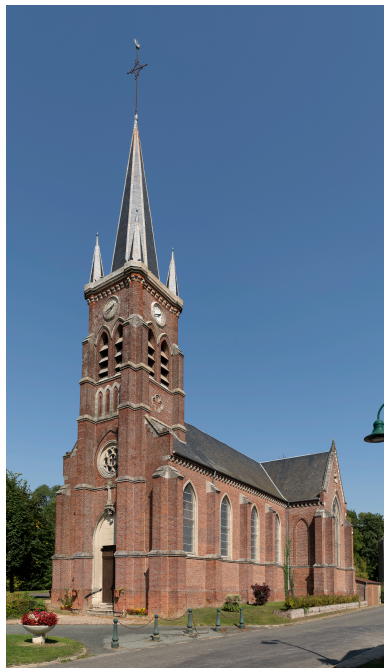
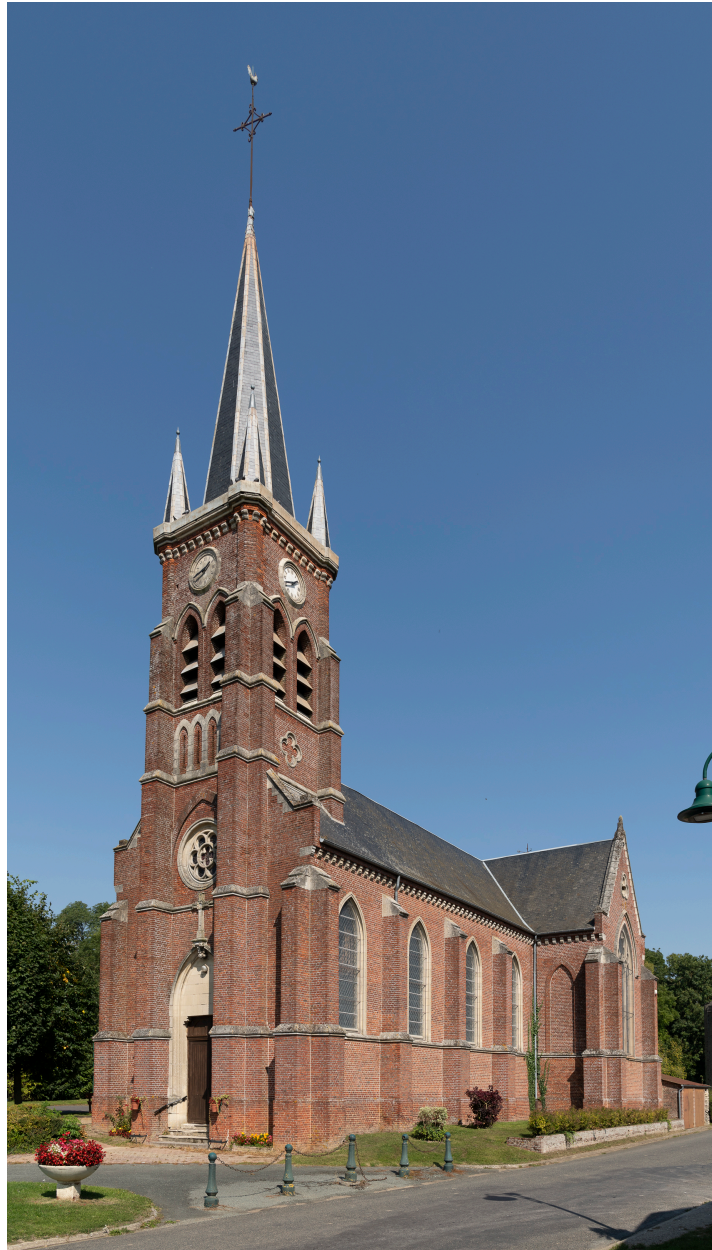
Vue générale depuis le sud-ouest.
Phot. Marc Kérignard
IVR32_20246000947NUCA

Vue générale depuis le sud-ouest.

Les maçonneries de l'édifice sont en brique à l'exception des larmiers, corniches, couronnements des contreforts et chambranles des baies qui sont en craie dure. La façade occidentale est percée d'un portail surmonté d'un tympan inscrit dans un arc brisé. Une croix en pierre s'élève au-dessus. Un *oculus* polylobé se trouve au-dessus. Le niveau supérieur est orné de lancettes ou quadrilobes aveugles selon les faces. La tour de clocher est en outre percée d'abat-sons et une flèche polygonale cantonnée de petites flèches la couronne.

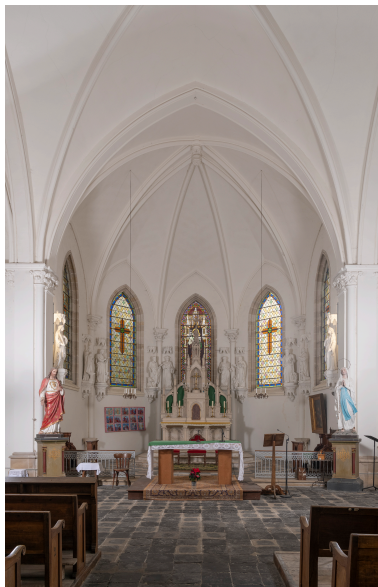
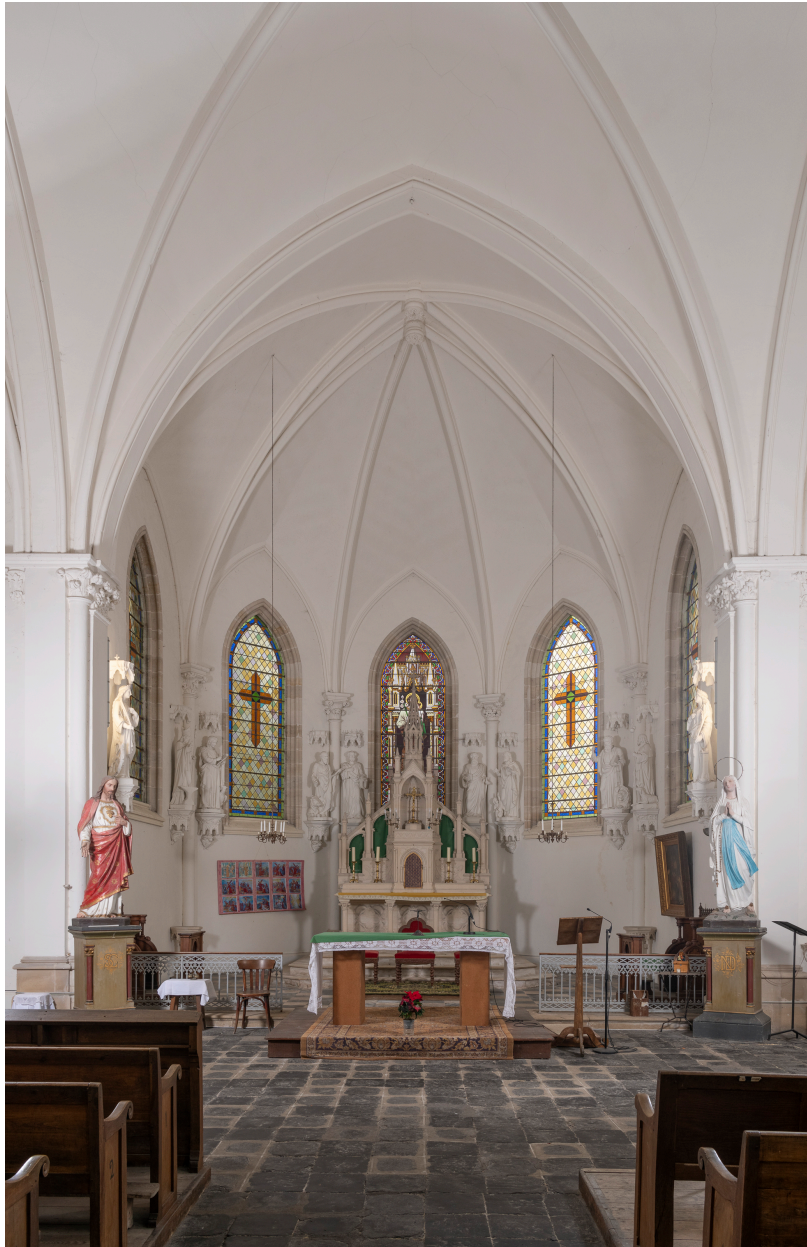
Vue vers le chœur.
Phot. Marc Kérignard
IVR32_20246001286NUCA

Vue vers le chœur.

À l'intérieur, l'édifice est voûté d'ogives quadrupartites. Les chapiteaux sont sculptés de motifs végétaux.

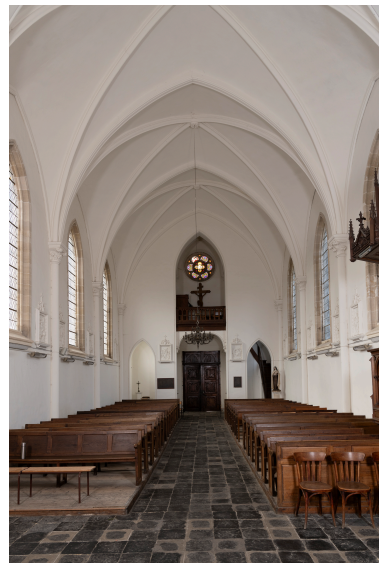
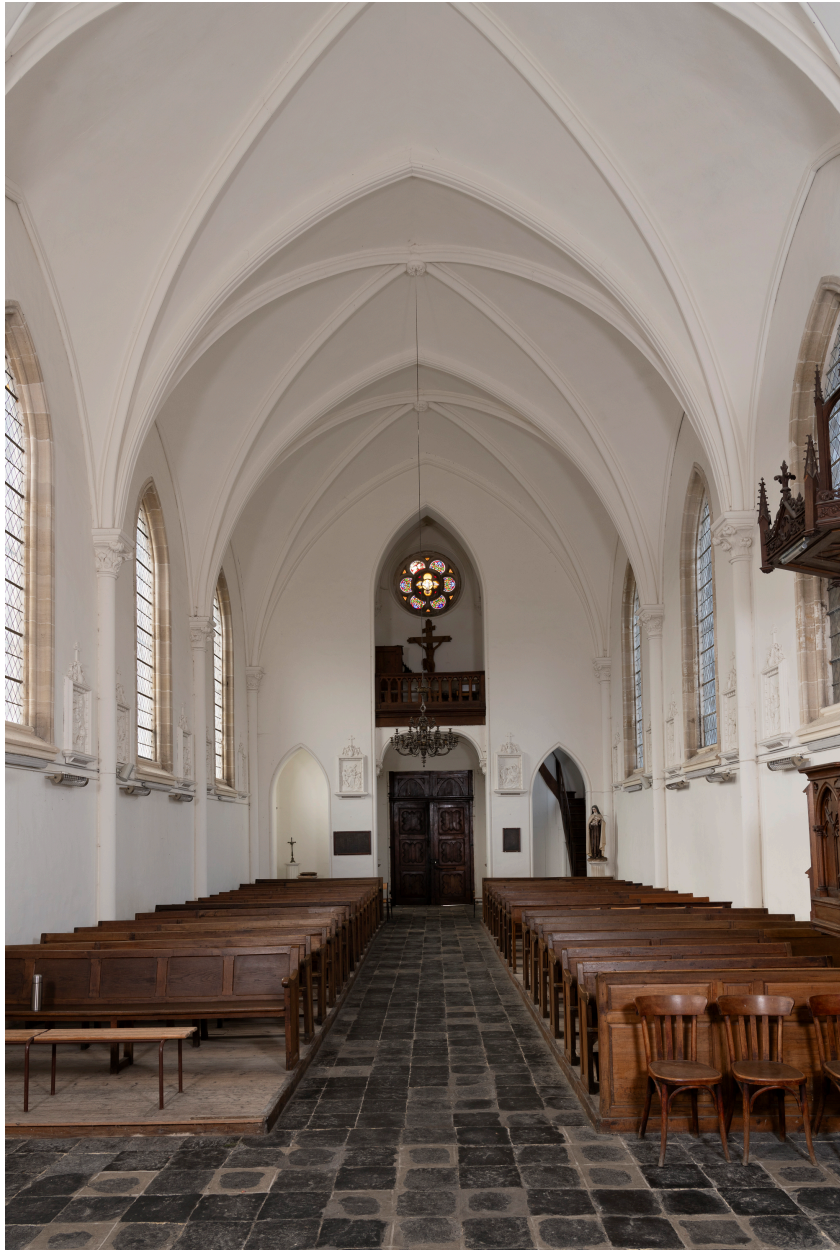
Vue intérieure vers la nef.
Phot. Marc Kérignard
IVR32_20246001295NUCA

Vue intérieure vers la nef.

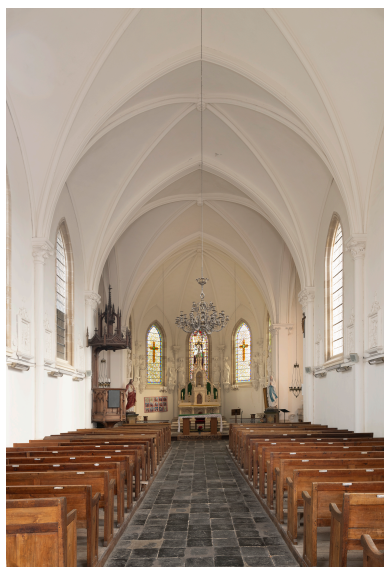
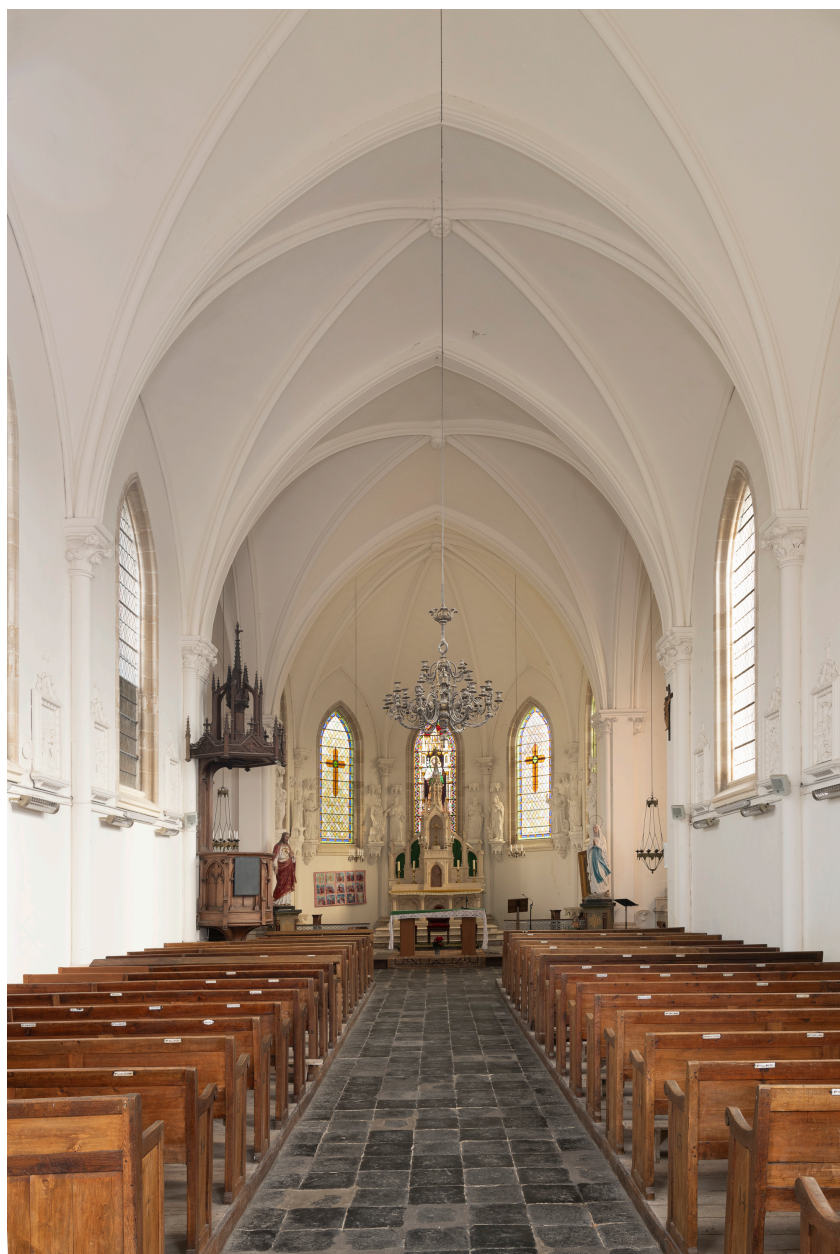
Vue générale vers le chœur
depuis l'entrée occidentale.
Phot. Marc Kérignard
IVR32_20246001306NUCA

Vue générale vers le chœur depuis l'entrée occidentale.
