Hauts-de-France, Somme
Chaulnes
avenue Jean-Jaurès

Eglise paroissiale Saint-Didier de Chaulnes

Numéro de dossier : IA80000792

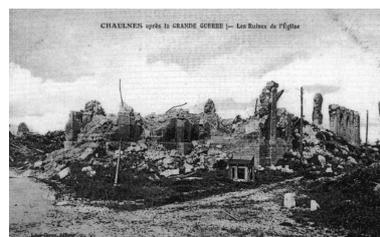
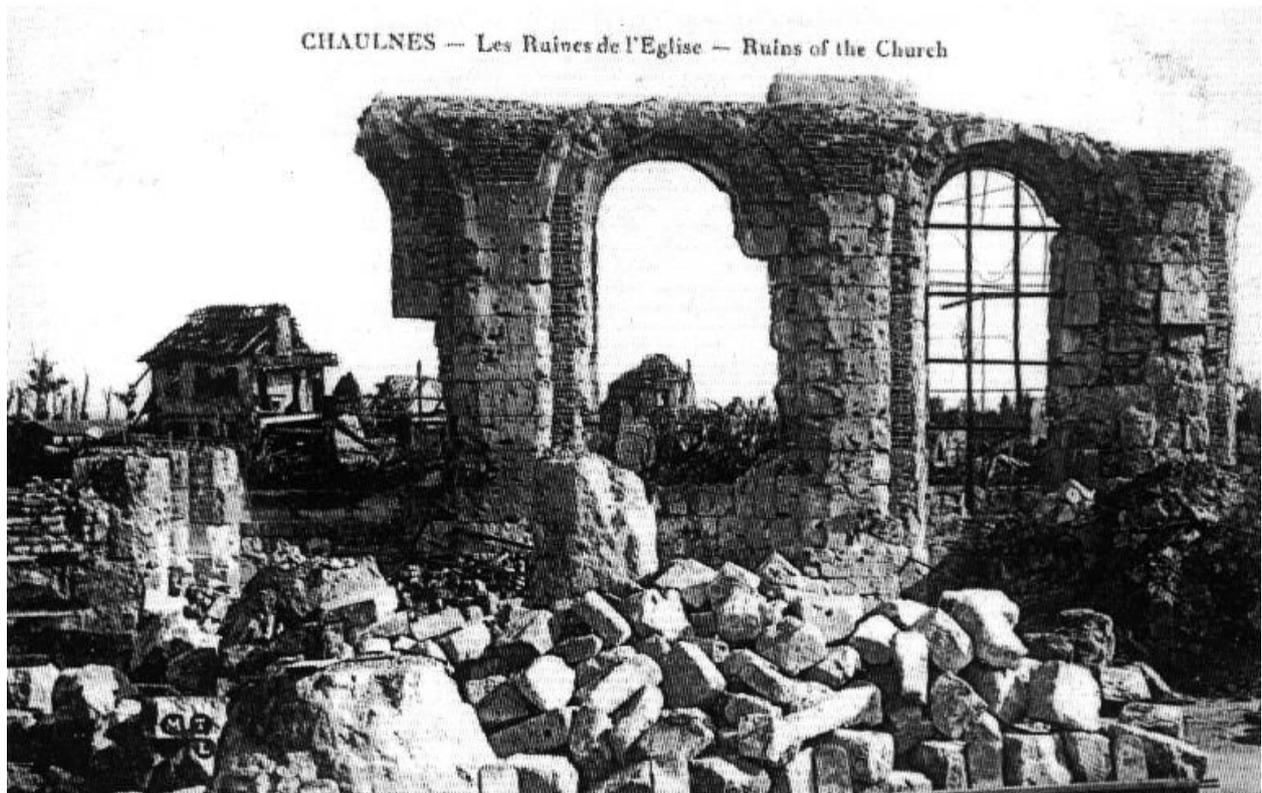
Les ruines de l'église, carte postale après 1914 (AD Somme ; DA 3030/104).
Phot. Gilles-Henri Bailly
IVR22_20158005232NUCA

Les ruines de l'église, carte postale après 1914 (AD Somme ; DA 3030/104).

L'ancienne église de Chaulnes, édifice classique du 18^e siècle, en pierre de taille et brique, est éprouvée par les bombardements dès septembre 1914 (notamment le clocher, disparition des vitraux, du mobilier, de certaines voûtes). Le descriptif de l'édifice antérieur pour évaluation des dommages de guerre est réalisé, comme pour la plupart des bâtiments communaux de Chaulnes, par Marcel J. Lebègue et Henri Bénard, architectes D.P.L.G. (Péronne et Roisel) (devis de reconstruction, 23 février 1921).

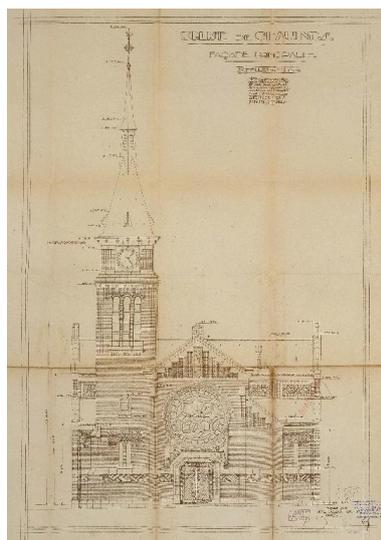
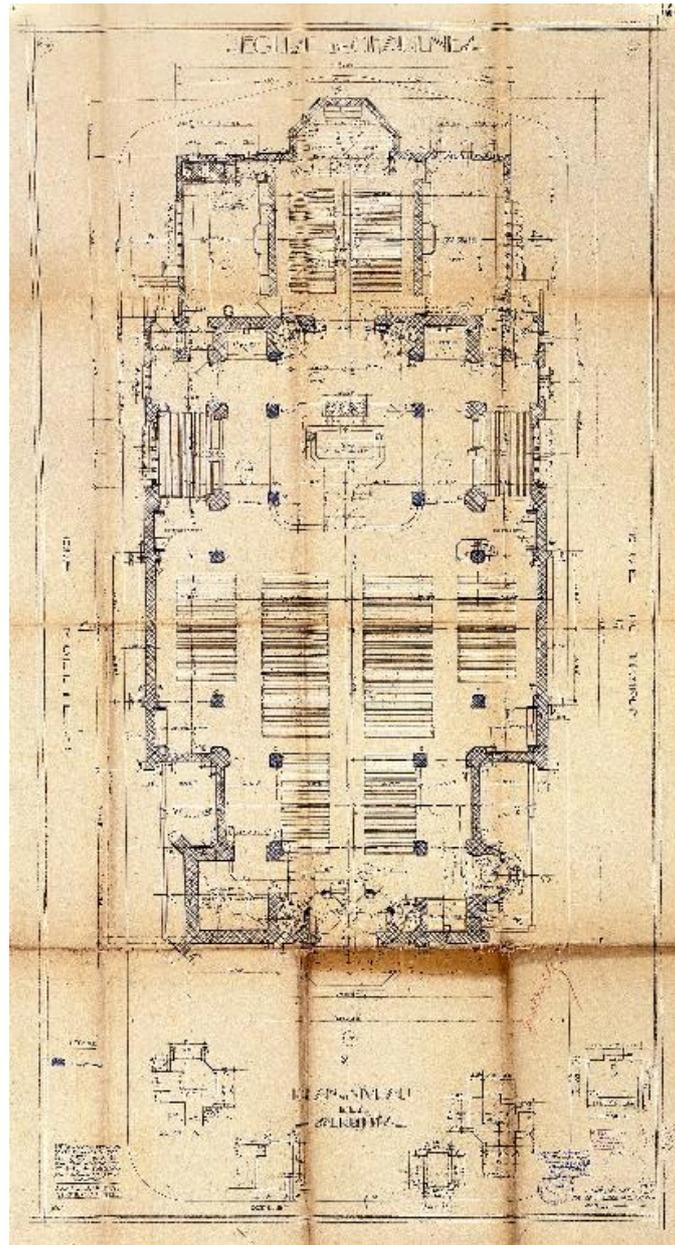
Eglise de Chaulnes [projet de reconstruction]. Plan au sol, tirage du plan de Teisseire arch. et Cie, juin 1928 (AD Somme).
Phot. Thierry Lefébure
IVR22_20068000495VAB

Eglise de Chaulnes [projet de reconstruction]. Plan au sol, tirage du plan de Teisseire arch. et Cie, juin 1928 (AD Somme).

- **Eglise de Chaulnes [projet de reconstruction]. Façade principale, plan au sol, façade latérale et fonts baptismaux**, tirage du plan de Teisseire arch. et Cie, approuvés en juin 1928 (AD Somme).

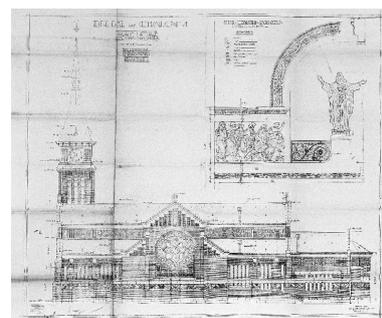
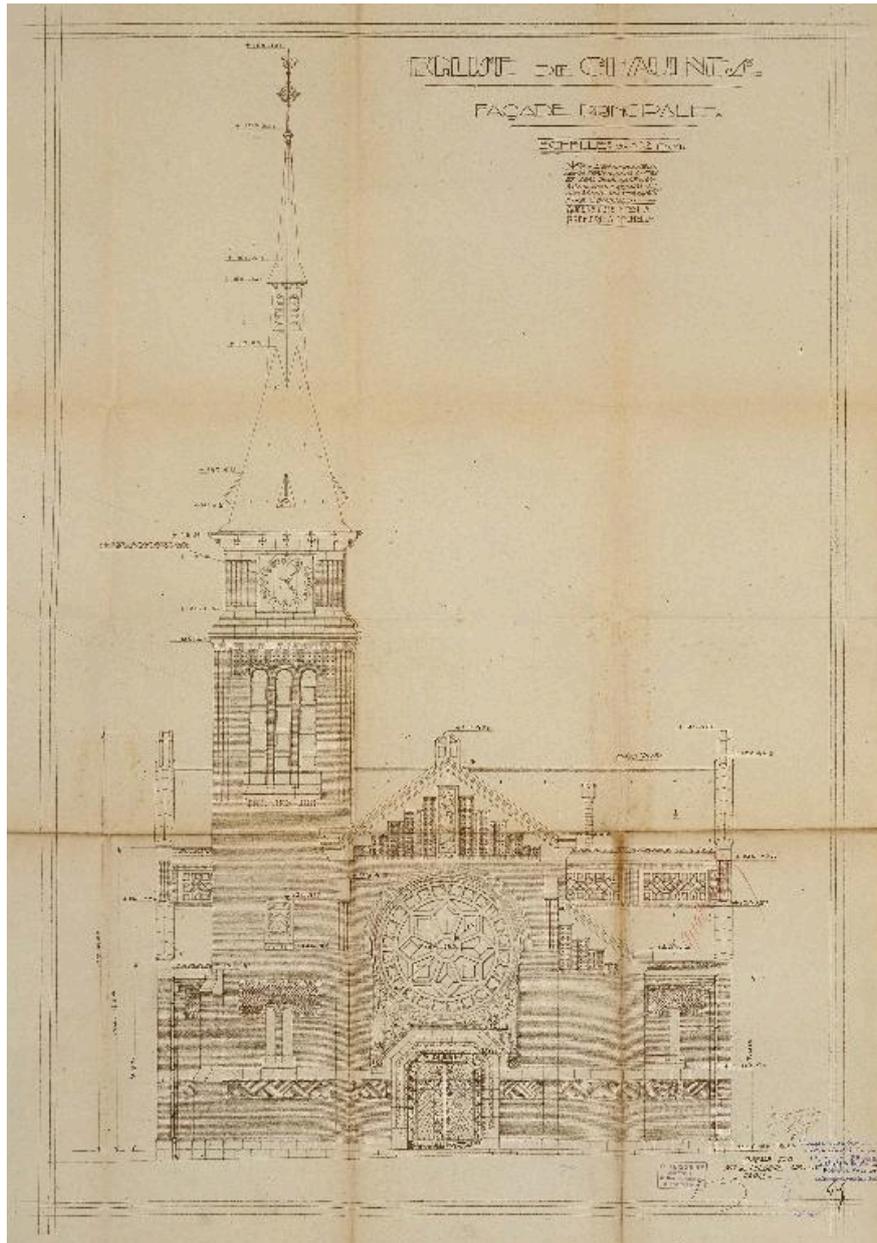
Eglise de Chaulnes [projet de reconstruction]. Façade principale, tirage du plan de Teisseire arch. et Cie, juin 1928 (AD Somme).
Phot. Thierry Lefébure
IVR22_20068000493VAB

Eglise de Chaulnes [projet de reconstruction]. Façade principale, tirage du plan de Teisseire arch. et Cie, juin 1928 (AD Somme).

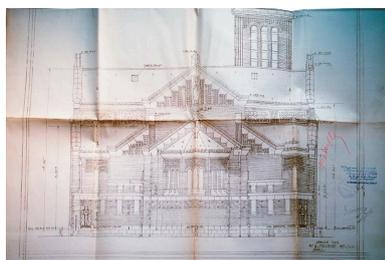
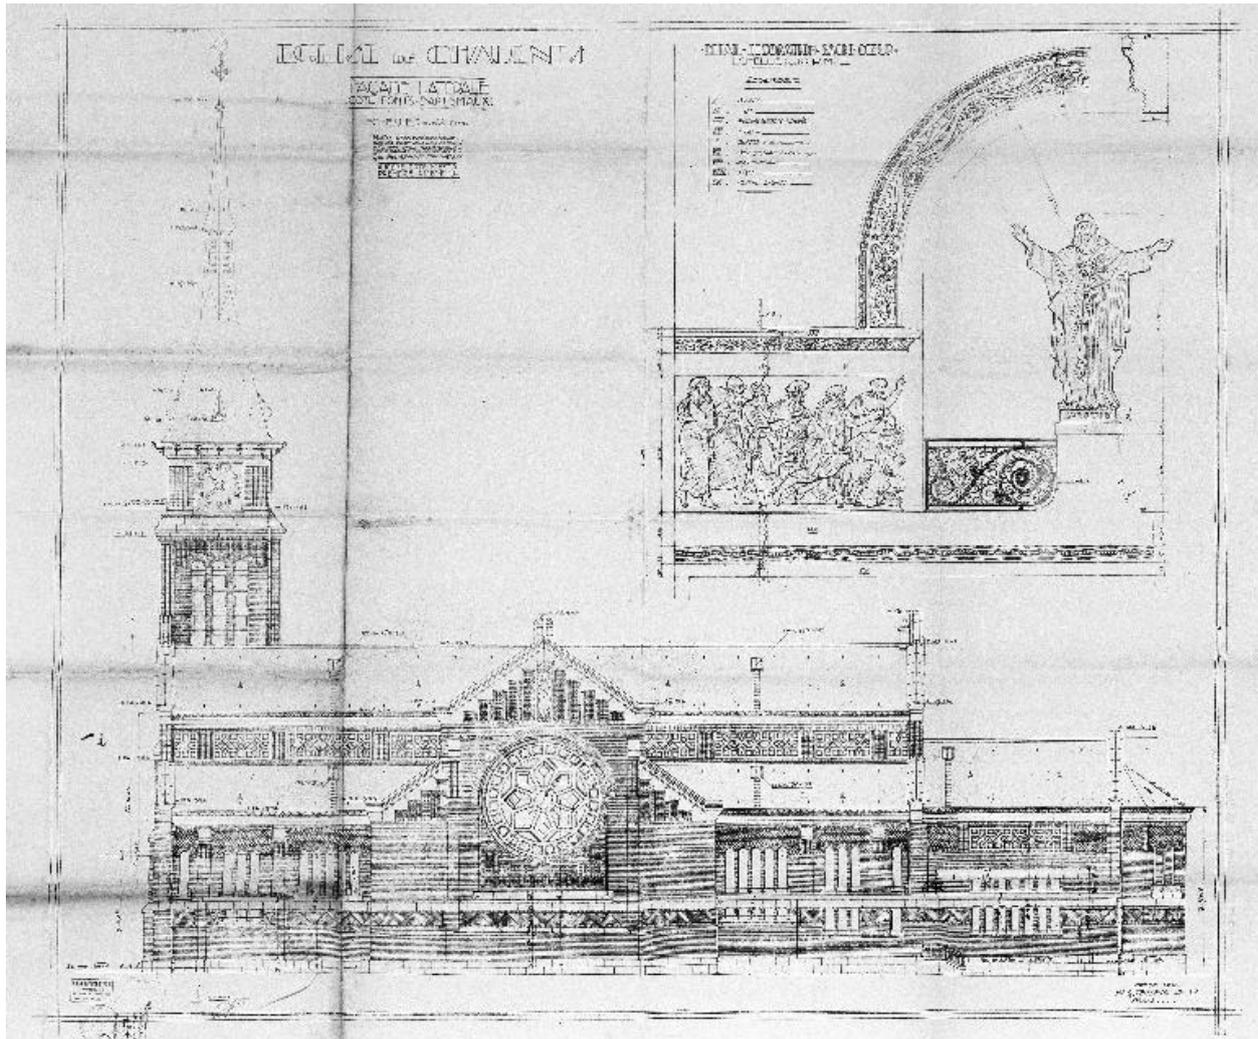
Eglise de Chaulnes [projet de reconstruction]. Façade latérale et fonts baptismaux, tirage du plan de Teisseire arch. et Cie, juin 1928 (AD Somme).
Phot. Thierry Lefébure
IVR22_20068000498VB

Eglise de Chaulnes [projet de reconstruction]. Façade latérale et fonts baptismaux, tirage du plan de Teisseire arch. et Cie, juin 1928 (AD Somme).

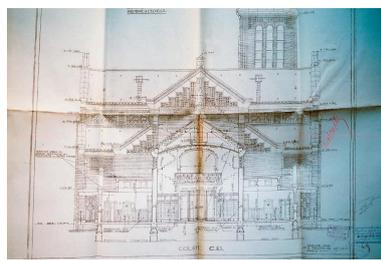
Façade postérieure, 3e projet de reconstruction par Teisseire, 28 juin 1926 (AD Somme ; 99 O 1122).
Phot. Gilles-Henri Bailly
IVR22_20158005236NUCA

Un nouveau projet révisé (dessins et devis du 26 avril 1925), reçoit l'approbation préfectorale en juin 1926.

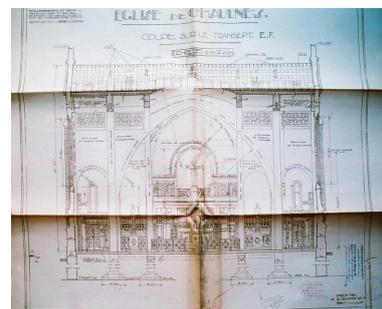
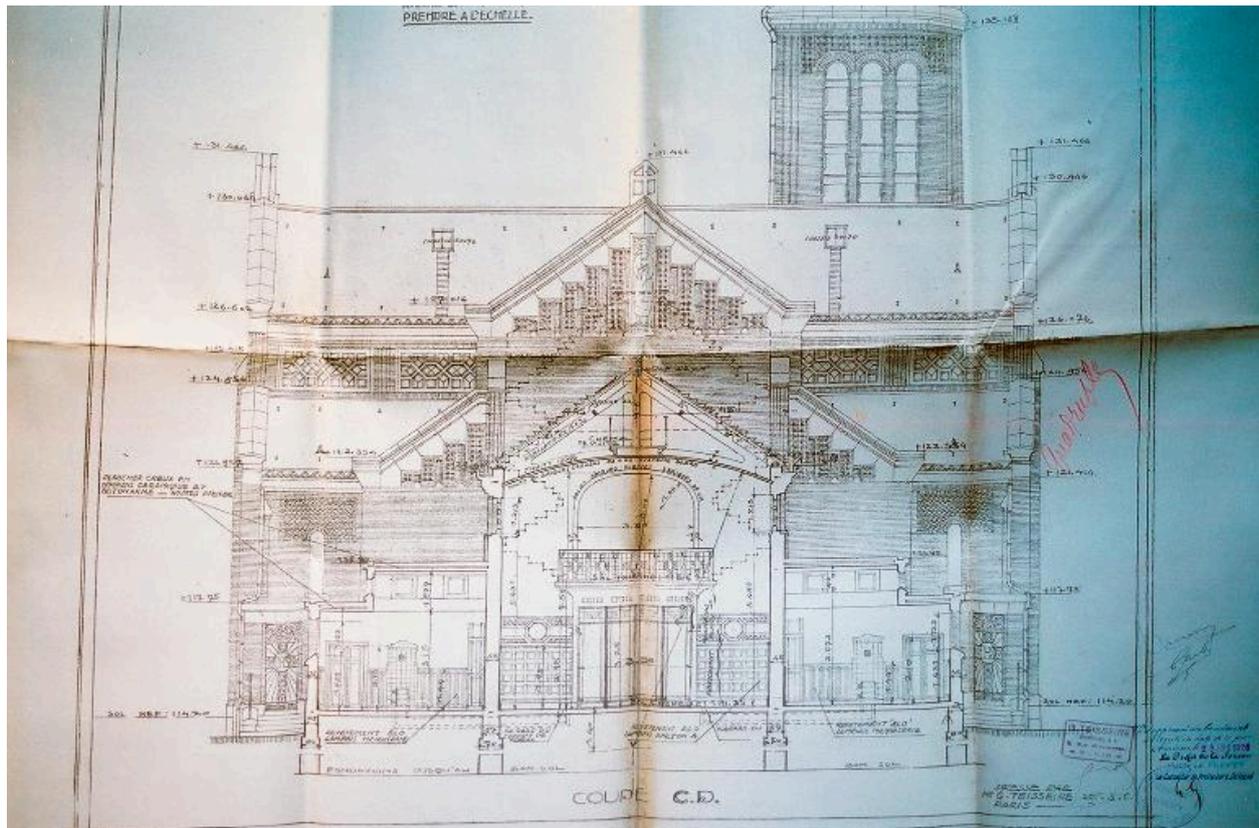
Coupe transversale, 3e projet de reconstruction par Teisseire, 28 juin 1926 (AD Somme ; 99 O 1122).
Phot. Gilles-Henri Bailly
IVR22_20158005237NUCA

Coupe transversale, 3e projet de reconstruction par Teisseire, 28 juin 1926 (AD Somme ; 99 O 1122).

Arcs diaphragmes en béton armé. Voûtes portées par des arcs diaphragmes entrecroisés.

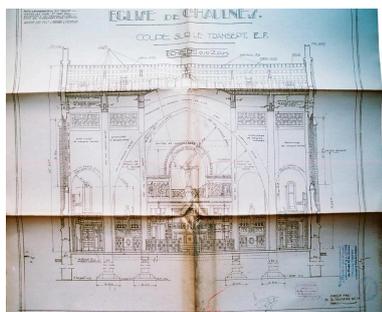
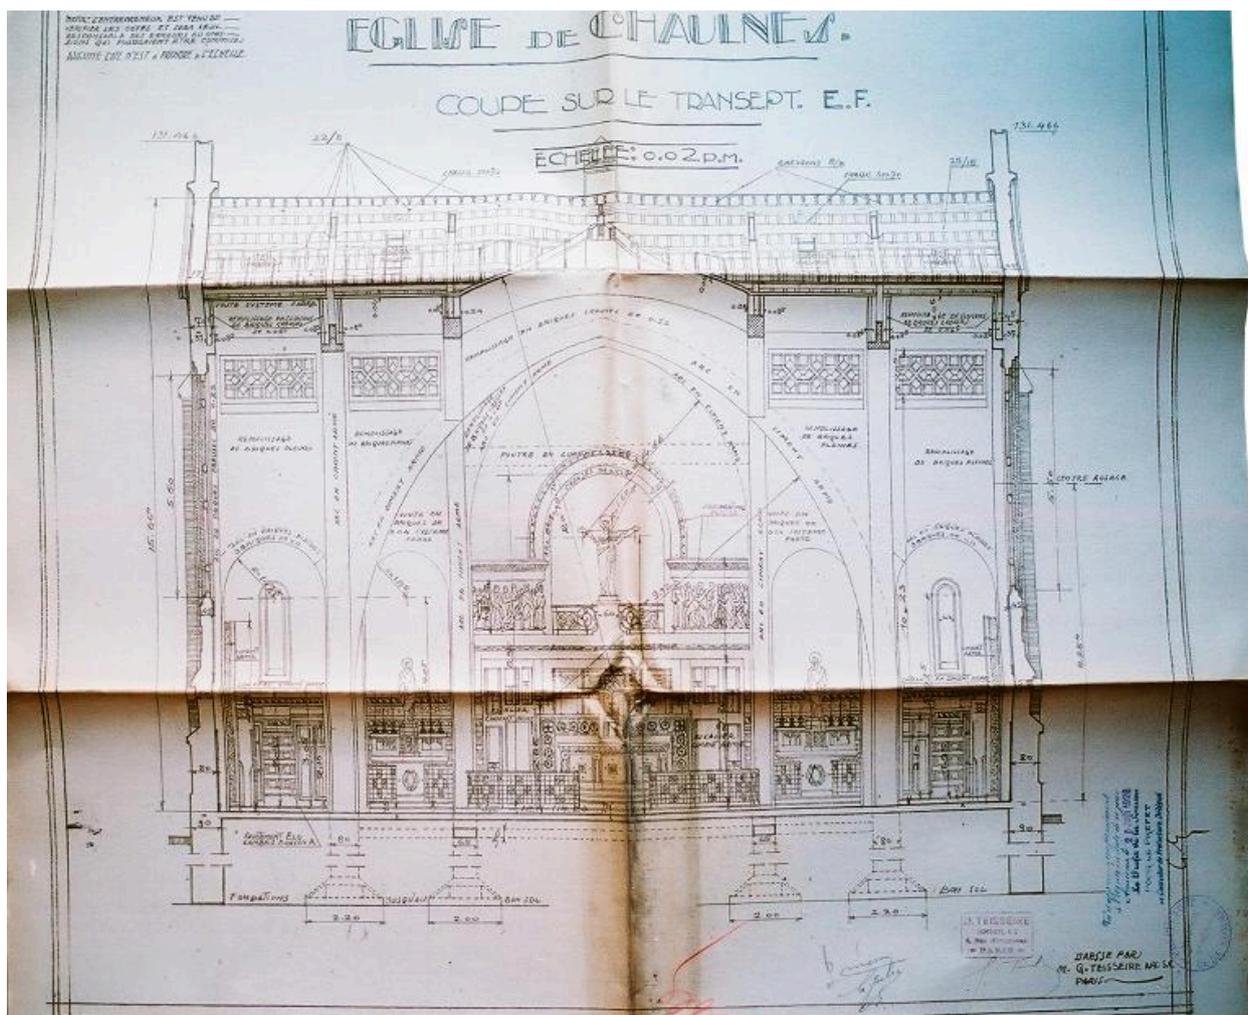
Coupe transversale sur le transept, 3e projet de reconstruction par Teisseire, 28 juin 1926 (AD Somme ; 99 O 1122).
Phot. Gilles-Henri Bailly
IVR22_20158005238NUCA

Coupe transversale sur le transept, 3e projet de reconstruction par Teisseire, 28 juin 1926 (AD Somme ; 99 O 1122).

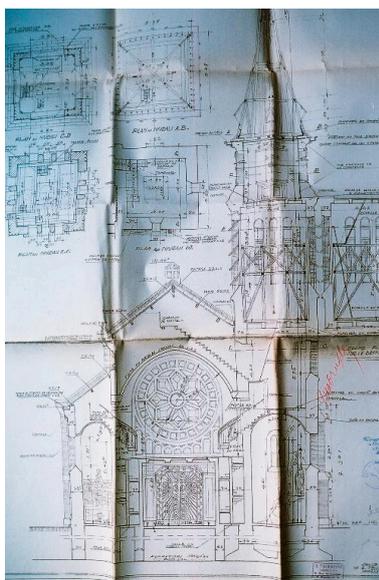
Coupe sur le choeur, 3e projet de reconstruction par Teisseire, 28 juin 1926 (AD Somme ; 99 O 1122).
Phot. Gilles-Henri Bailly
IVR22_20158005239NUCA

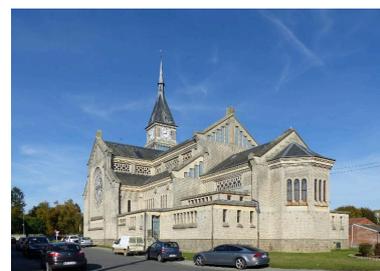
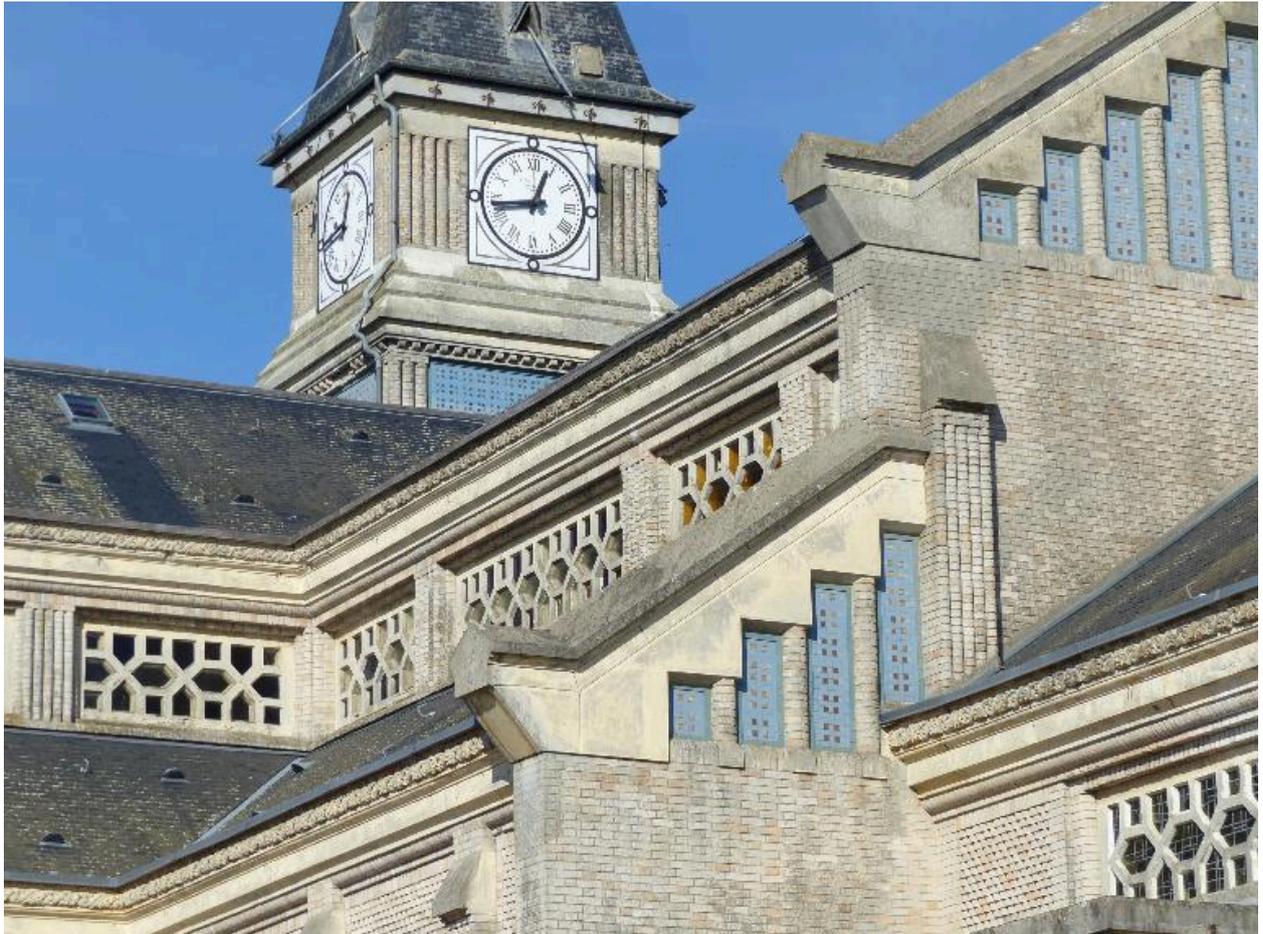
Vue de détail des toitures.
Phot. Isabelle Barbedor
IVR32_20168006257NUCA

Vue de détail des toitures.

Matériau(x) de couverture : ardoise

Type(s) de couverture : toit à longs pans, pignon découvert ; flèche carrée ; croupe polygonale

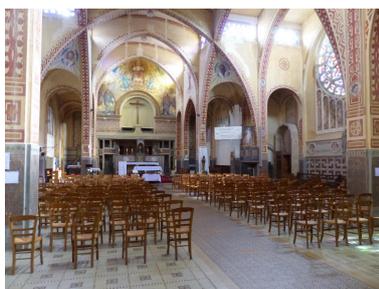
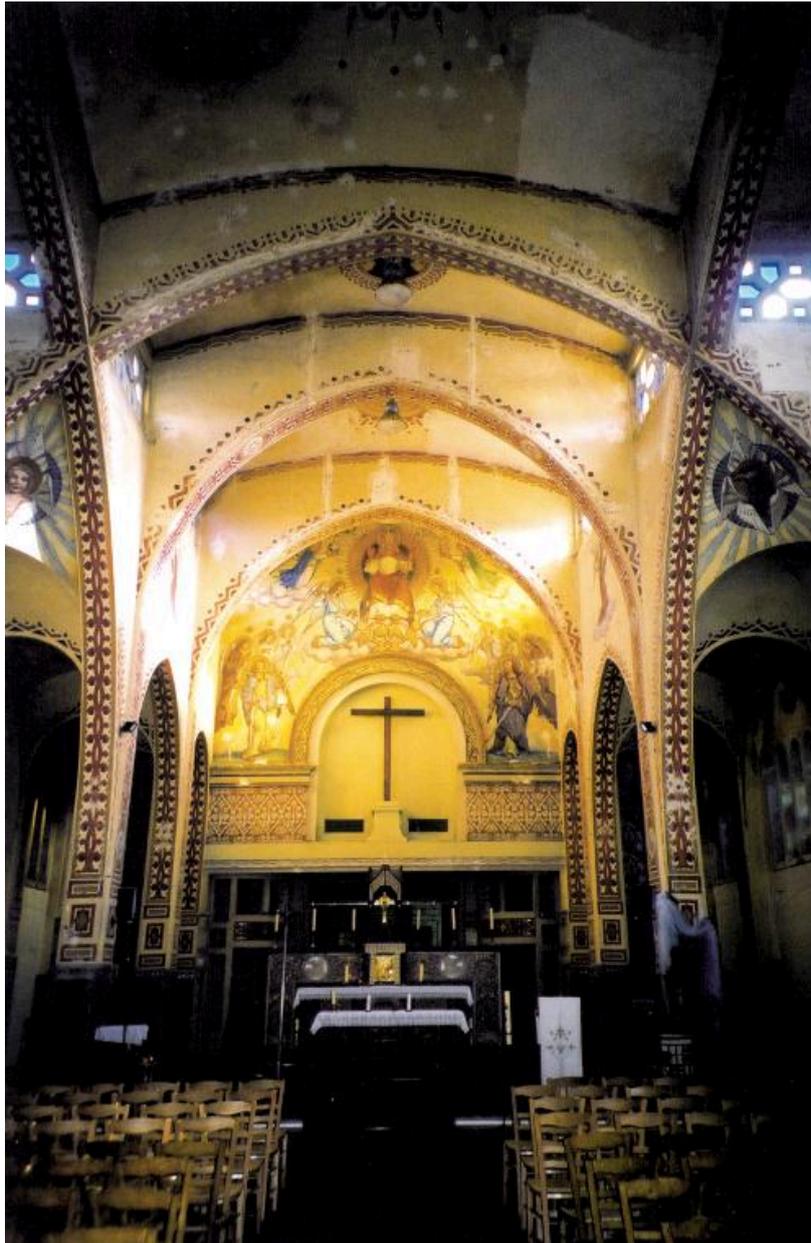
Vue intérieure vers le chœur.
Phot. Gilles-Henri Bailly
IVR22_20158005242NUCA

Vue intérieure vers le chœur.

Ensemble de peintures murales ornant le volume intérieur : les arcs sont soulignés par des motifs de chevrons et bâtons brisés ; piliers, autel, chaire et niches de confessionnal ornés de sgraffites ; tétramorphe et anges ornant les voûtes et écoinçons de la croisée ; 2 compositions de D. Aldighieri (Ensevelissement du Christ, Présentation de la Sainte Face) s'inscrivant sous les roses du transept derrière un rideau d'arcatures ; vitraux des 3 roses à décor géométrique ; registre des baies hautes avec verres de couleur s'inscrivant dans des claustras géométriques en béton ; revers de l'autel occupé par l'inscription murale en sgraffite du monument aux morts.

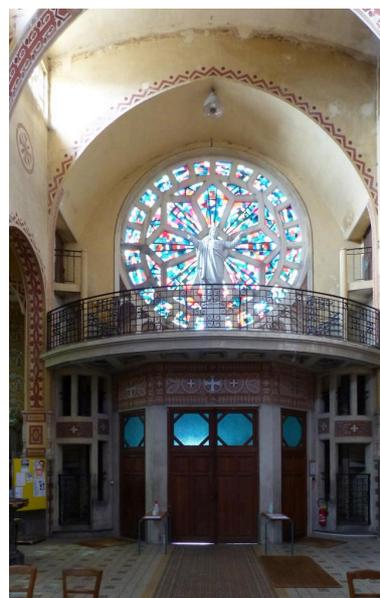
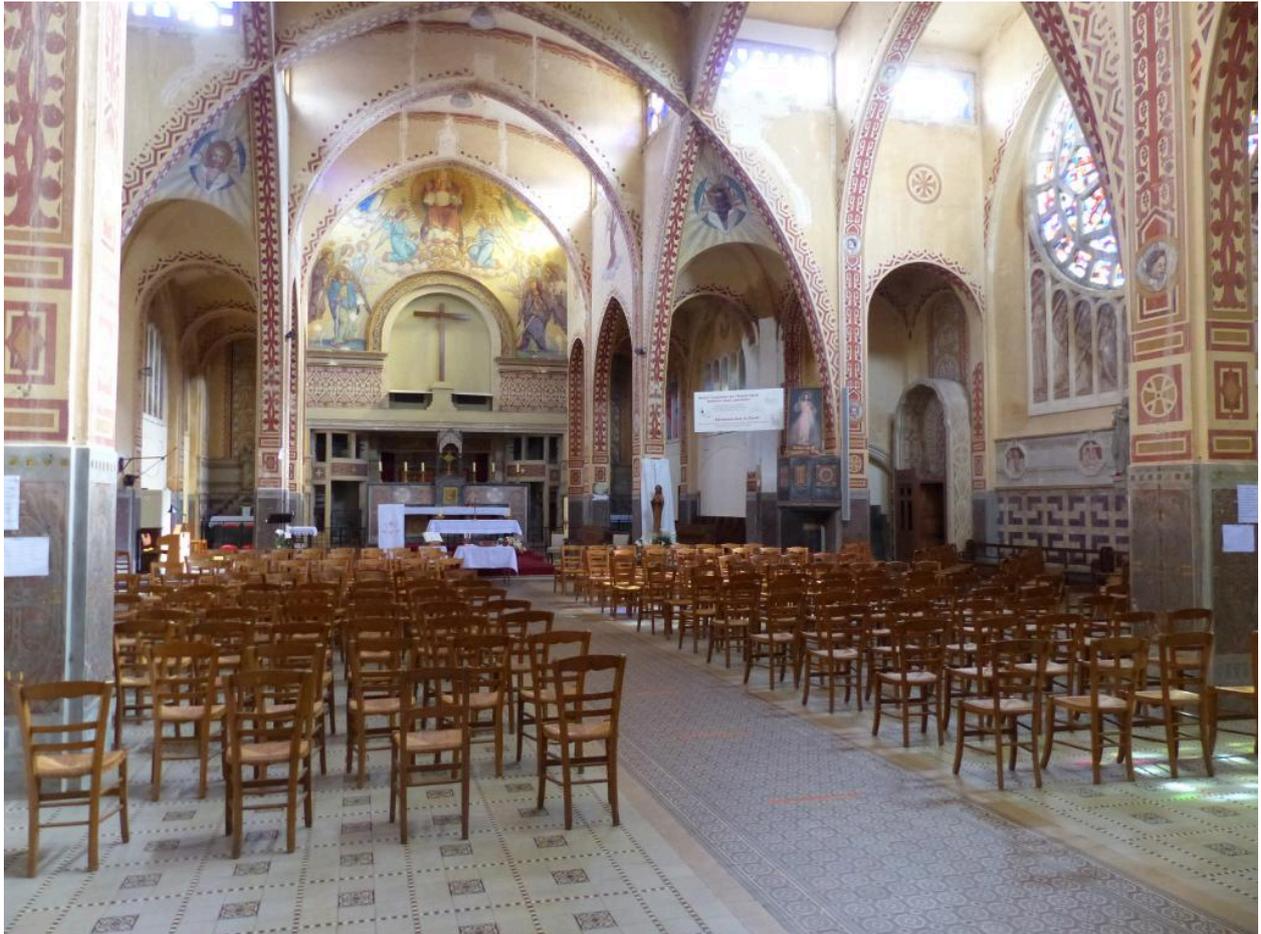
Vue intérieure vers le chœur.
Phot. Isabelle Barbedor
IVR32_20218005170NUCA

Vue intérieure vers le chœur.

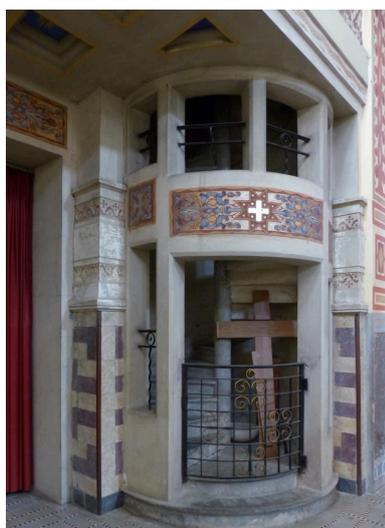
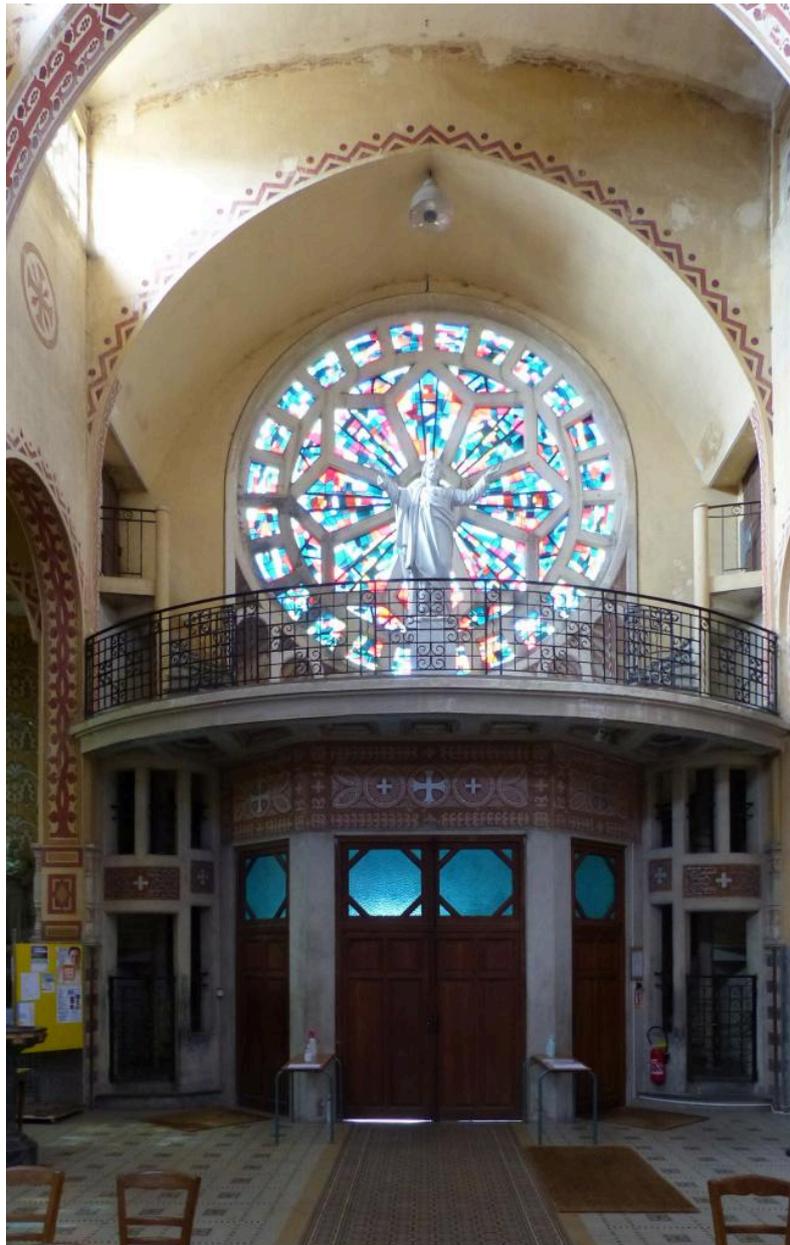
Vue de la tribune et des
escaliers d'accès à la tribune.
Phot. Isabelle Barbedor
IVR32_20218005193NUCA

Vue de la tribune et des escaliers d'accès à la tribune.

Escaliers : escalier dans-oeuvre

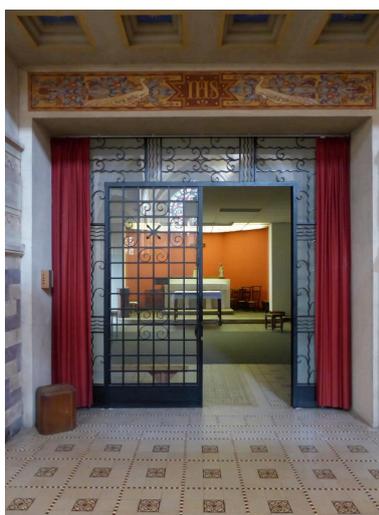
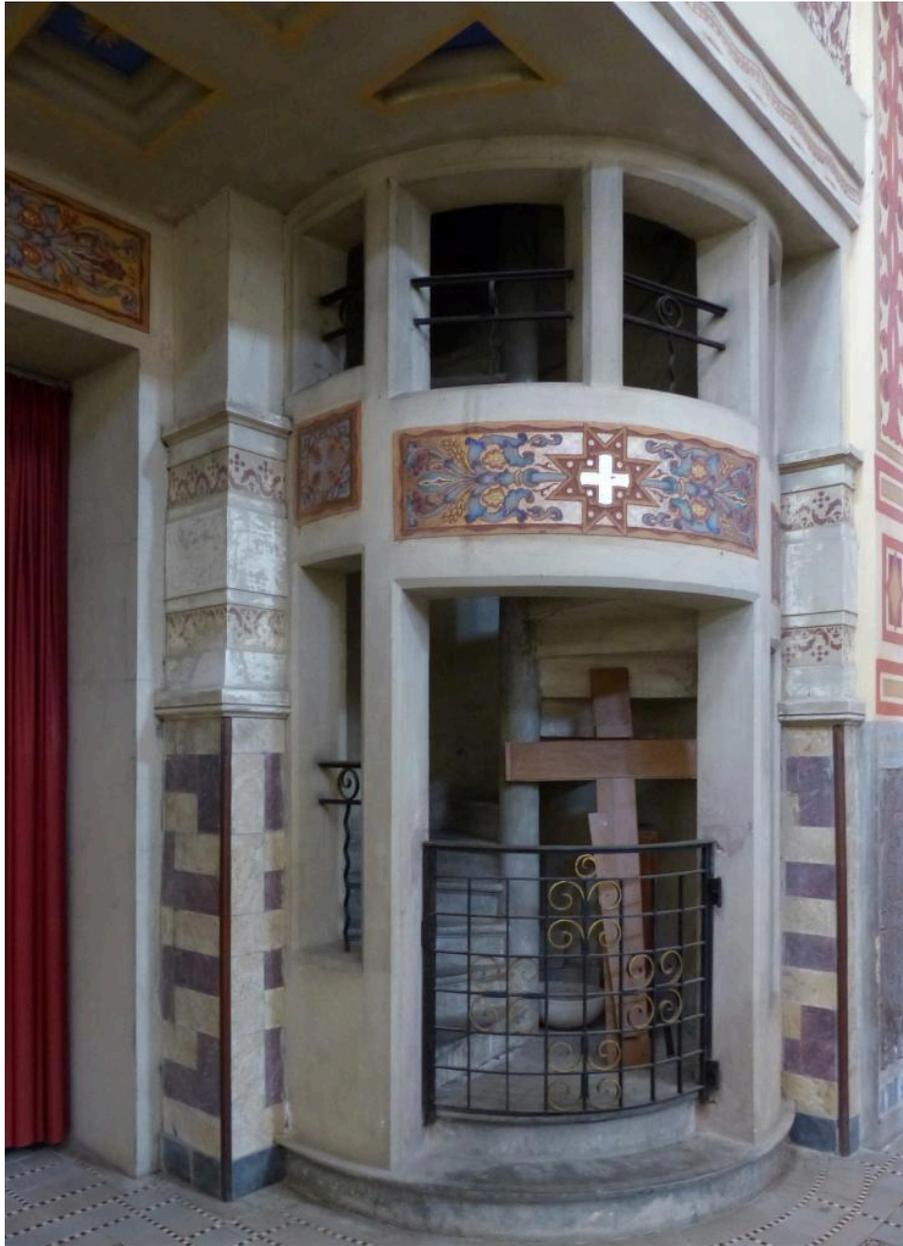
Vue de l'escalier d'accès à
l'étage de la chapelle axiale.
Phot. Isabelle Barbedor
IVR32_20218005194NUCA

Vue de l'escalier d'accès à l'étage de la chapelle axiale.

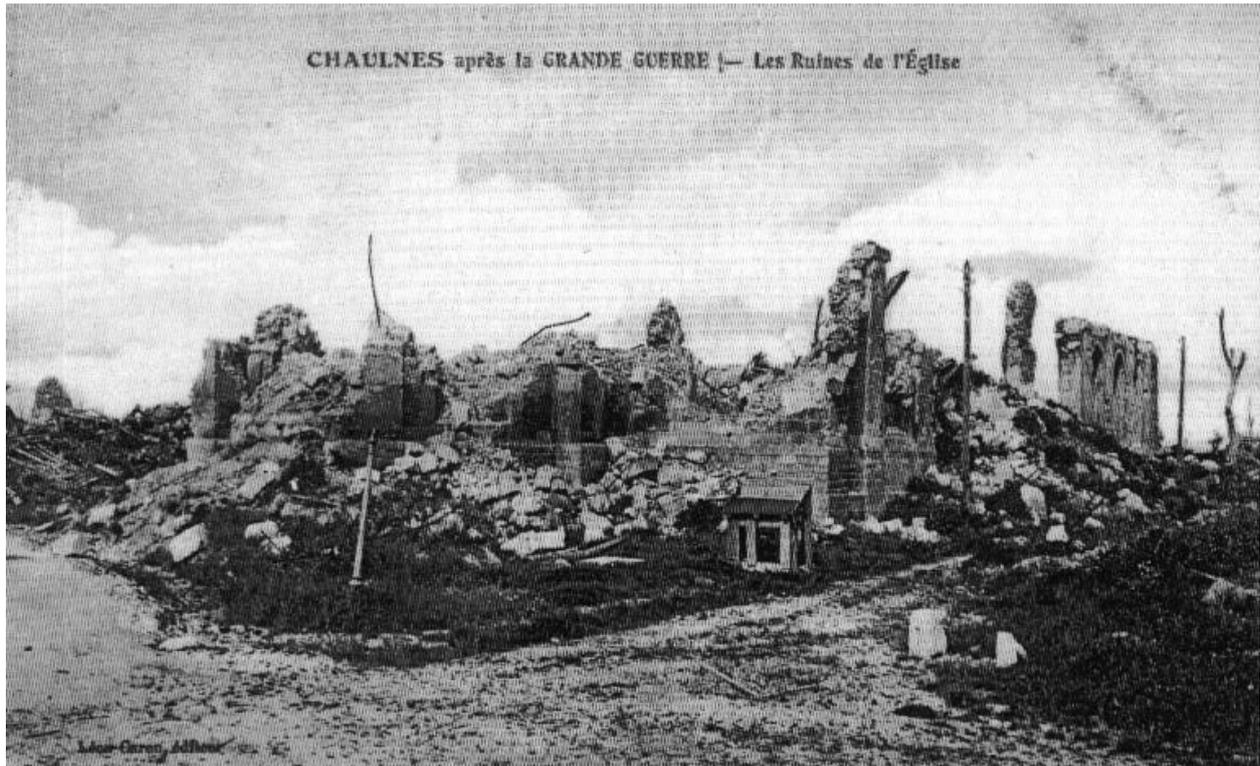
Les ruines de l'église, après 1914 (AD Somme ; DA 3030/108).
Phot. Gilles-Henri Bailly
IVR22_20158005233NUCA

Les ruines de l'église, après 1914 (AD Somme ; DA 3030/108).
